# NEDERKOUTER 11

## Beschermingsstatuut

## 2. INVENTARIS

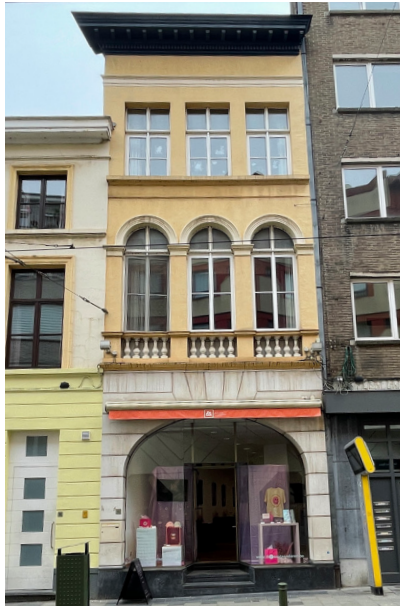
Afb. 1.  
De voorgevel van de  
Nederkouter 11.

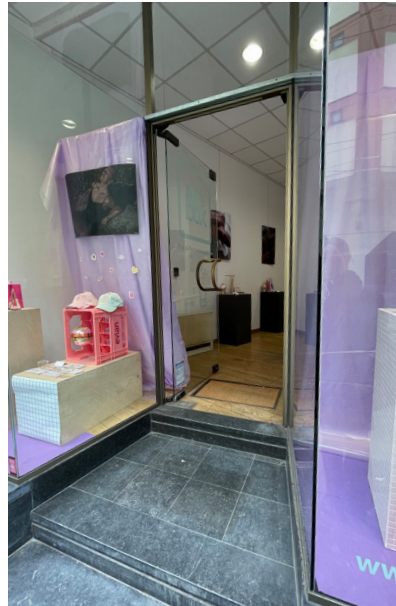
Afb. 2.  
De winkelpui van Nederkouter  
11.

| Winkelpui | Niet aanwezig | Rondbogige winkelpui op natuurstenen plint | Negatieve erfgoedwaarde (rondbogige winkelpui) | De rondbogige winkelpui houdt geen rekening met de historische gevelindeling en heeft daarom een eerder negatieve erfgoedwaarde. Nederkouter 11 en 37 waren oorspronkelijk als ensemble opgevat. De winkelpuien van deze twee woningen zijn nu verschillend, wat afbreuk doet aan het ensemble. |

- De winkelpui wordt verwijderd.
- De drie historische traveeën van de eerste bouwlaag worden hersteld. Er wordt gekozen voor rechthoekige of rondbogige muuropeningen. De vorm van de muuropeningen is best gelijk tussen Nederkouter 11 en Nederkouter 37-37c. De eigenaars van Nederkouter 11 en 37-37c kunnen hierover gezamenlijk afspraken maken.
- Er wordt nieuw houten schrijnwerk aangebracht in de traveeën van de eerste bouwlaag.

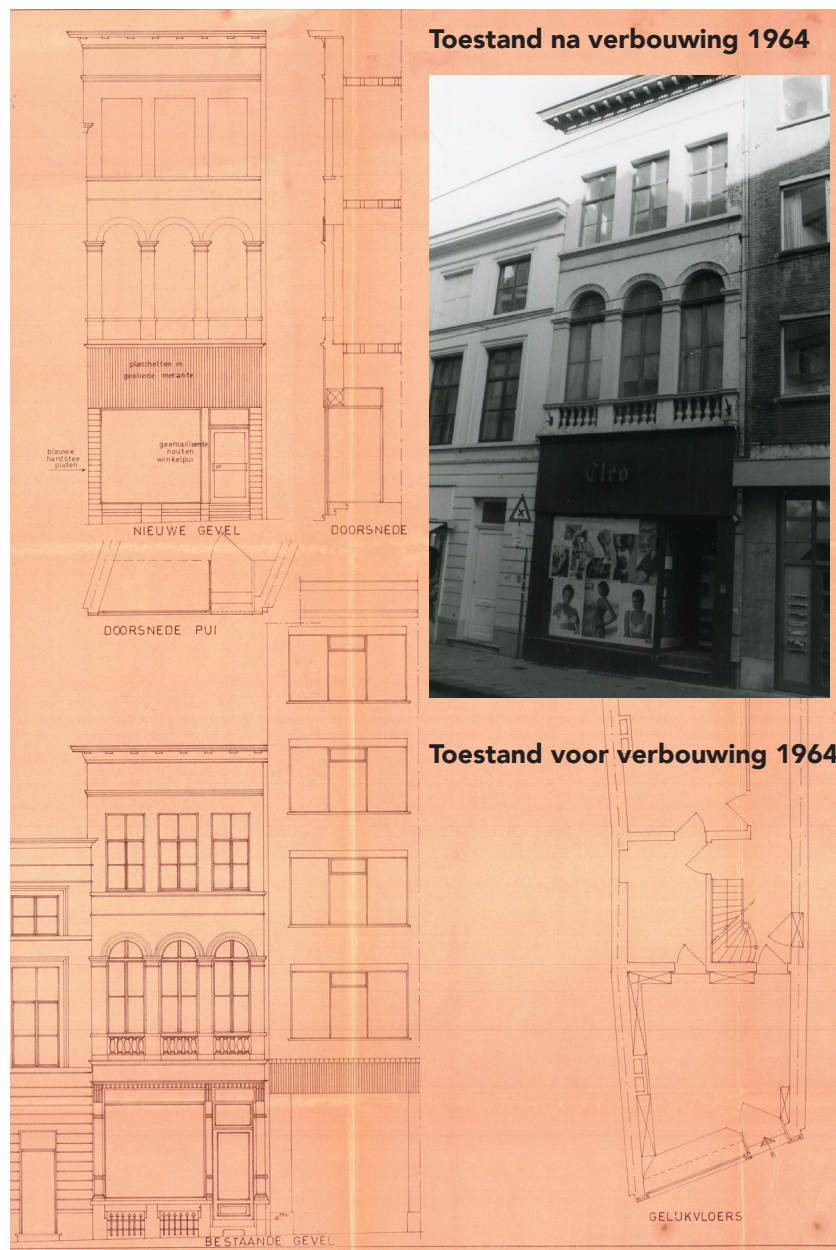
Afb. 11.  
De huidige winkelpui in 2022 (Erfgoed en Visie).

De huidige winkelpui heeft een rondbogige vorm en is voorzien van pleisterwerk met uitgediepte voegen. Door dit verschil in vormgeving van de winkelpui, kunnen we stellen dat de winkelpui na 1964 opnieuw grondig werd verbouwd. Vermoedelijk dateert deze verbouwing uit 1997.<sup>5</sup>

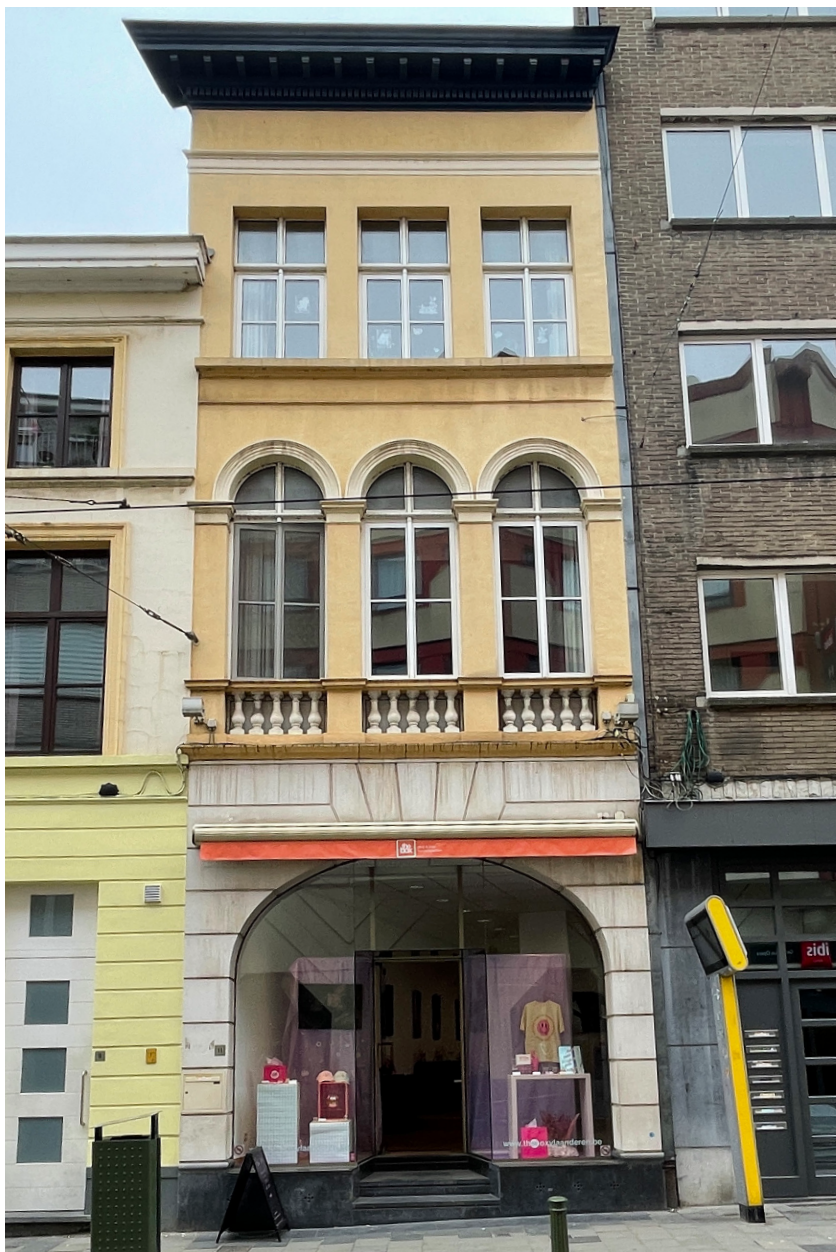
12

Afb. 12.  
De voorgevel van de  
Nederkouter 11.

Nederkouter 11 bestaat uit drie bouwlagen en drie traveeën onder een zadeldak met pannen. In het dak zitten dakvensters. Het betreft een bepleisterde en geschilderde lijstgevel die horizontaal geritmeerd wordt door lijsten, schijnvoegen en een kroonlijst op klossen. De eerste bouwlaag heeft een natuurstenengevelafwerking en voorzien van een rondbogige winkelpui op een natuurstenen plint. In de tweede bouwlaag treffen we rondbogige ramen aan met roedenverdeling. De rondboogvensters worden gemarkeerd door een boogomlijsting op imposten, doorlopende arduinen lekdrempels en balustrades. In de derde bouwlaag treffen we rechthoekige ramen aan met roedenverdeling.

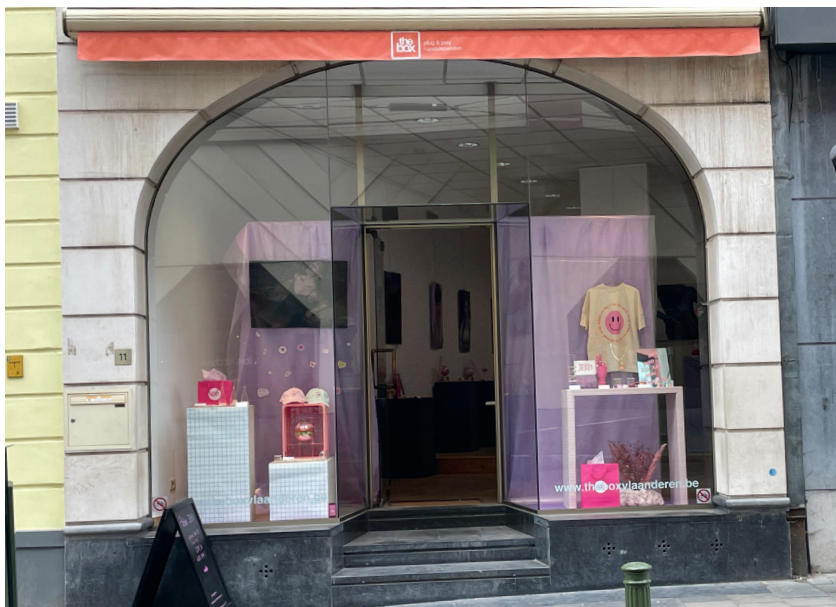
Afb. 13.  
De winkelpui van de  
Nederkouter 11.

| | | | Negatieve erfgoedwaarde (natuurstenen plint) | De donkere kleur van de natuurstenen plint contrasteert met het historische gevel- en straatbeeld. |

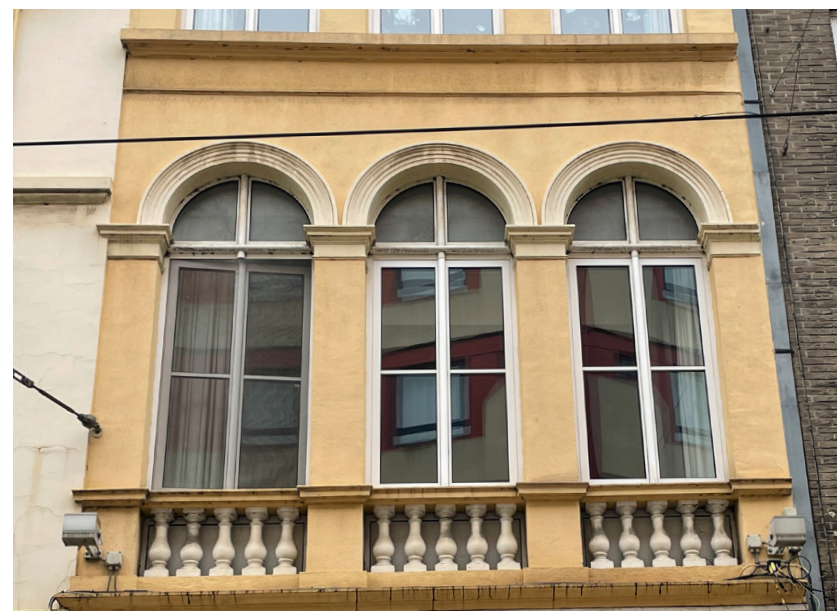
Afb. 16.  
De tweede bouwlaag van de  
Nederkouter 11.

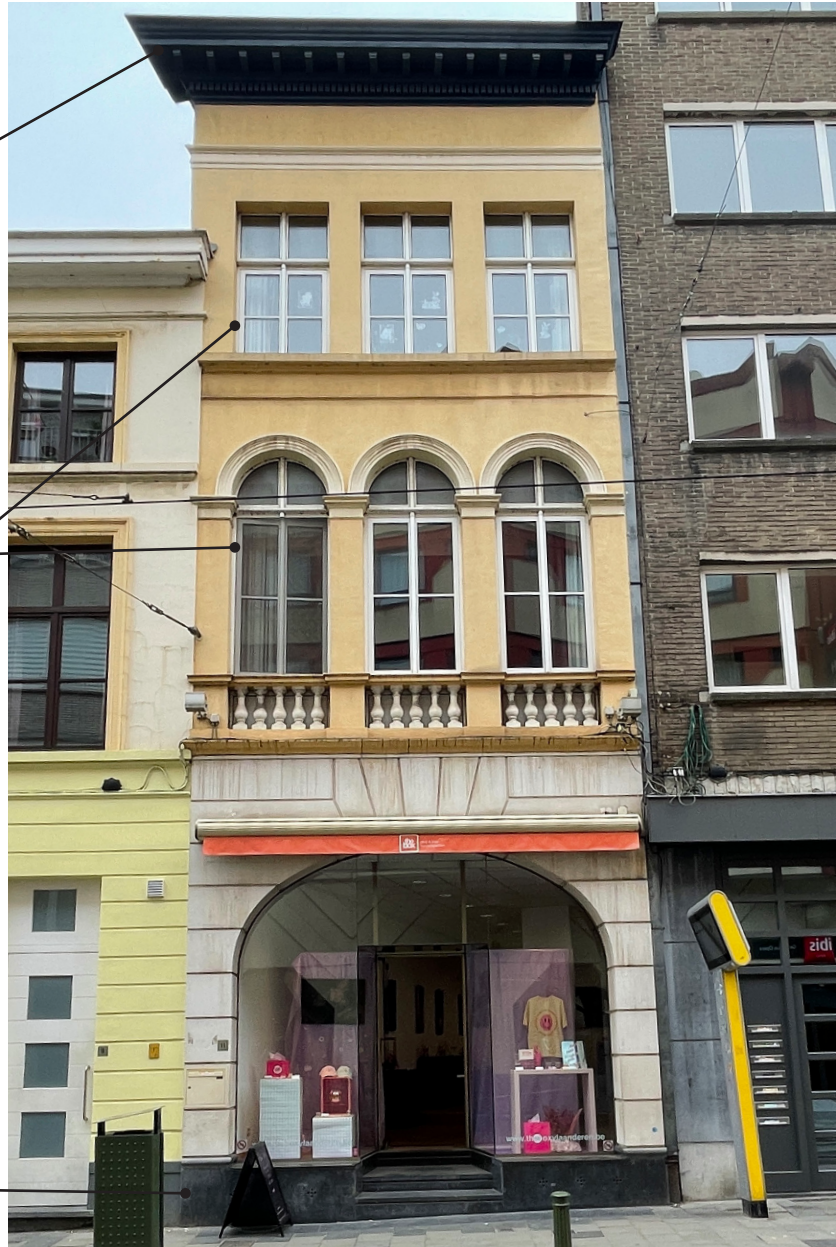
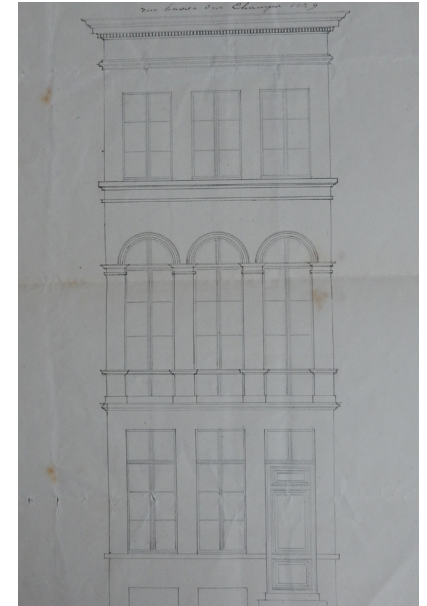
Herstel ensemble  
1

Wijzigen kleur kroonlijst  
2

Herstel oorspronkelijk schrijnwerk  
3

Wijzigen winkelpui  
4

1. Om de eenheid tussen Nederkouter 11 en 37-37c te herstellen, wordt er best gekozen voor eenzelfde gevelbepleistering voor de volledige gevel en eenzelfde historisch correcte kleurstelling.
2. De kleur van de kroonlijst stemt niet overeen met de historische context en hindert de eenheid met Nederkouter 37-37c.
3. Het huidige schrijnwerk sluit aan bij de 19de eeuwse detaillering, maar is niet identiek.
4. De winkelpui wordt best verwijderd om de historische ritmering van drie traveeën in de eerste bouwlaag te herstellen.
