## SAVAANSTRAAT 2-6

### Beschermingsstatuut

- Beschermd stadsgezicht Ketelpoort, Tavernierstraat, Tiebaertsteeg, Nederkouter en Savaanstraat (08.12.1978)
- Vastgestelde inventaris bouwkundig erfgoed (14.09.2009)
- Vastgestelde archeologische zone 'Historische stadskern van Gent' (19.02.2016)

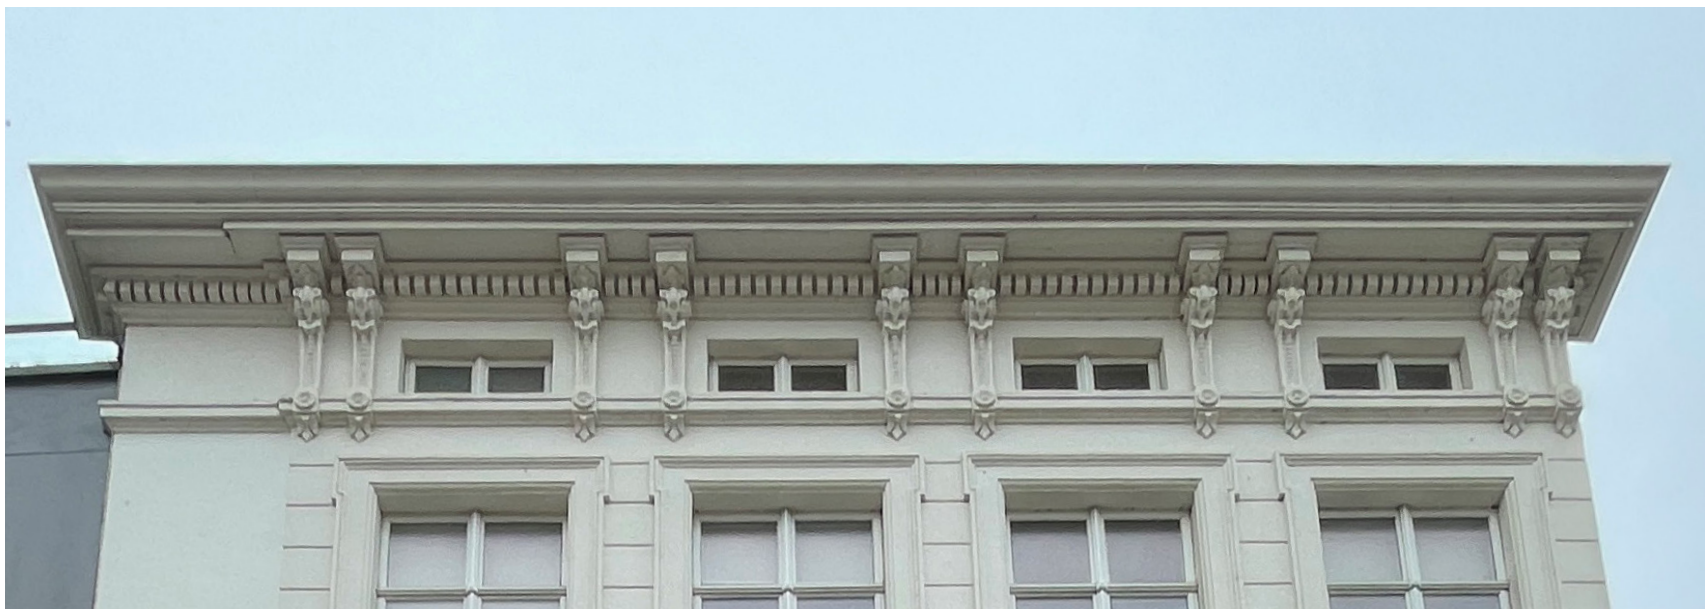
Afb. 10.  
De kroonlijst en fries van de  
Savaanstraat 2-6.

| Onderdeel | Historische situatie (1836) | Huidige staat | Waarde | Verantwoording waarde en opmerkingen |
|---|---|---|---|---|
| | Fraaie houten kroonlijst met consoles (wit geschilderd) | Decoratief uitgewerkte houten kroonlijst met consoles (wit geschilderd) | Hoge erfgoedwaarde | Hoge historische en beeldbepalende waarde. |

- Herstel en onderhoud van de houten kroonlijst: plaatselijk herstel door het hout plaatselijk te vervangen naar oorspronkelijk model.
- De kroonlijst wordt om de 10 jaar opnieuw geschilderd in een lichte kleur (architectuurtypologisch bepaald) of een kleur op basis van materiaal-technisch onderzoek.

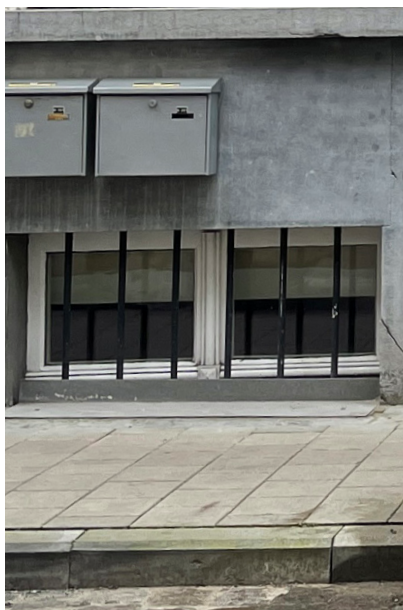
Afb. 11.  
Het kelderraam met traliewerk  
van de Savaanstraat 2-6.

| Onderdeel | Historische situatie (1836) | Huidige staat | Waarde | Verantwoording waarde en opmerkingen |
|---|---|---|---|---|
| Smeedwerk | Onbekend | Traliewerk voor de keldervensters (zwart geschilderd) | Hoge erfgoedwaarde | Het is onduidelijk of het traliewerk voor de kelderramen oorspronkelijk is, maar dit traliewerk is typerend voor de 19de eeuw en sluit aan bij het historische gevel- en straatbeeld en heeft daarom een hoge historische en beeldbepalende waarde. |

- De diefijzers en voetschraper worden regelmatig ontroest en geschilderd met zwart roestwerend verfsysteem (RAL-kleur: 9005).

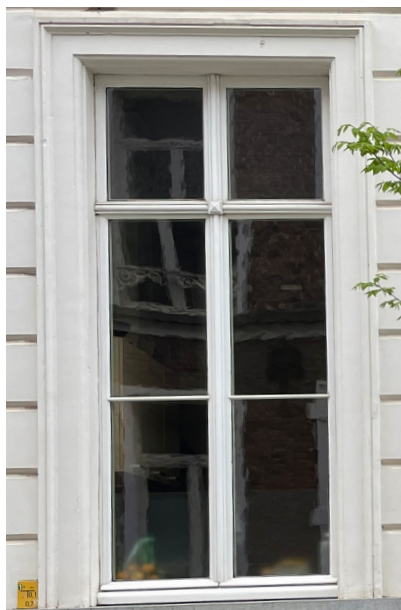
Afb. 12.  
Het raam in de eerste  
bouwlaag van de Savaanstraat  
2-6.

| Schrijnwerk | Houten rechthoekig schrijnwerk met roedeverdeling (vermoedelijk altijd in een lichte kleur afgewerkt) | Houten rechthoekig schrijnwerk met roedeverdeling (wit geschilderd) | Hoge erfgoedwaarde | Het huidige schrijnwerk is vermoedelijke oorspronkelijk. Daarenboven is het schrijnwerk in een historische correcte kleur afgewerkt. Het schrijnwerk heeft daarom een hoge historische en beeldbepalende waarde. |

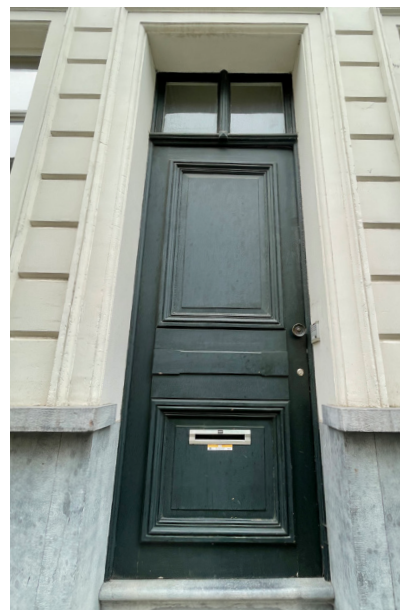
Afb. 13.  
De voordeur van de  
Savaanstraat 2-6.

| | Houten voordeur (kleurafwerking niet gekend) | Houten voordeur (zwart geschilderd) | Hoge erfgoedwaarde | De voordeur is oorspronkelijk of naar historisch model vervaardigd. Het is niet geweten of de kleurstelling met de oorspronkelijke kleur overeenkomt. Het heeft een hoge historische en beeldbepalende waarde. |

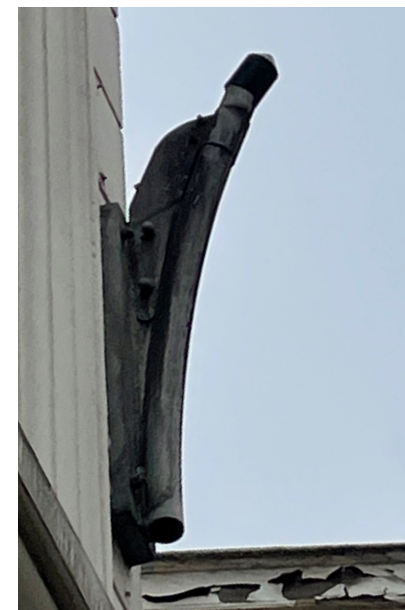
Afb. 14.  
Een onderdeel van een  
lamparmatuur tegen de gevel  
van de Savaanstraat 2-6.

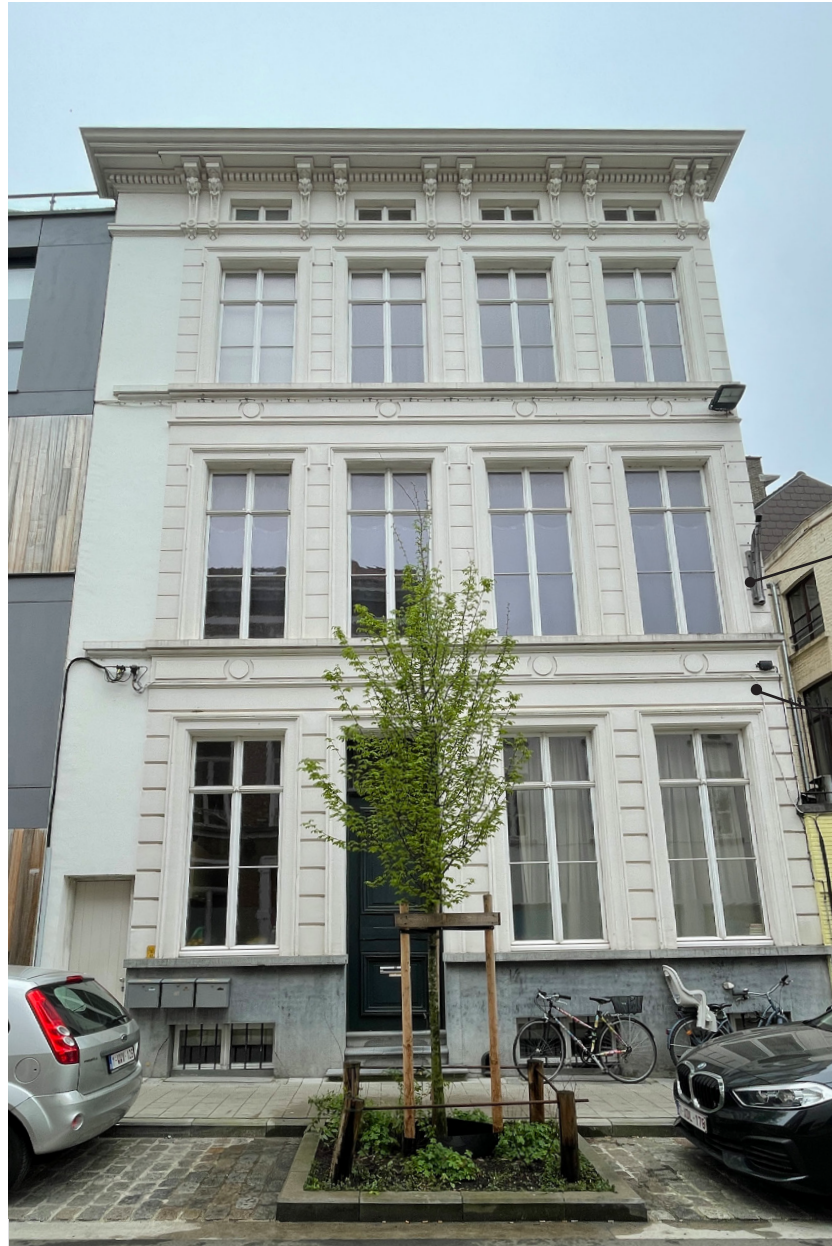
| | Onbekend | Bekabeling | Negatieve erfgoedwaarde | Enkele kabels tegen de gevel zijn slordig geplaatst. |

2. Openbare verlichting

1. Bekabeling

1. De kabels passen niet in het historisch gevelbeeld en worden bijgevolg verwijderd of zo goed mogelijk weggestopt en aan de gevel vastgemaakt. De kabels hebben bij voorkeur dezelfde kleur als de gevelafwerking of worden in buizen in dezelfde kleur geplaatst.
2. Het restant van de openbare verlichting wordt bij voorkeur verwijderd. Dit is echter niet de verantwoordelijkheid van de eigenaar van het pand, maar van de stad Gent.

De bekabeling tegen de gevels beschikt best over dezelfde kleur als de bepleisterde gevelafwerking zodat de visuele impact wordt geminimaliseerd. Daarnaast wordt de bekabeling op een ordelijke manier gebundeld en goed tegen de gevels bevestigd.
