# SAVAANSTRAAT 1

# 1. HISTORISCH ONDERZOEK

## 2. INVENTARIS

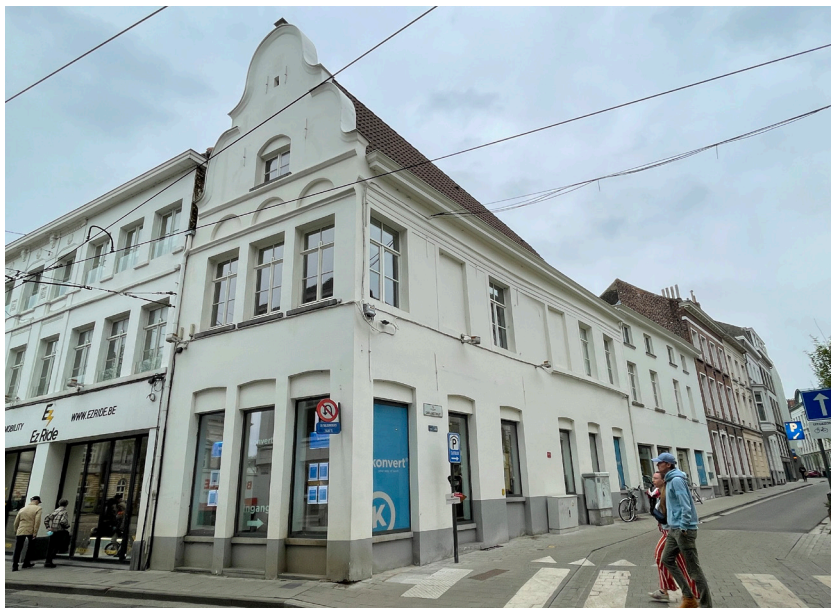
Afb. 12.  
De westgevel van de  
Savaanstraat 1.

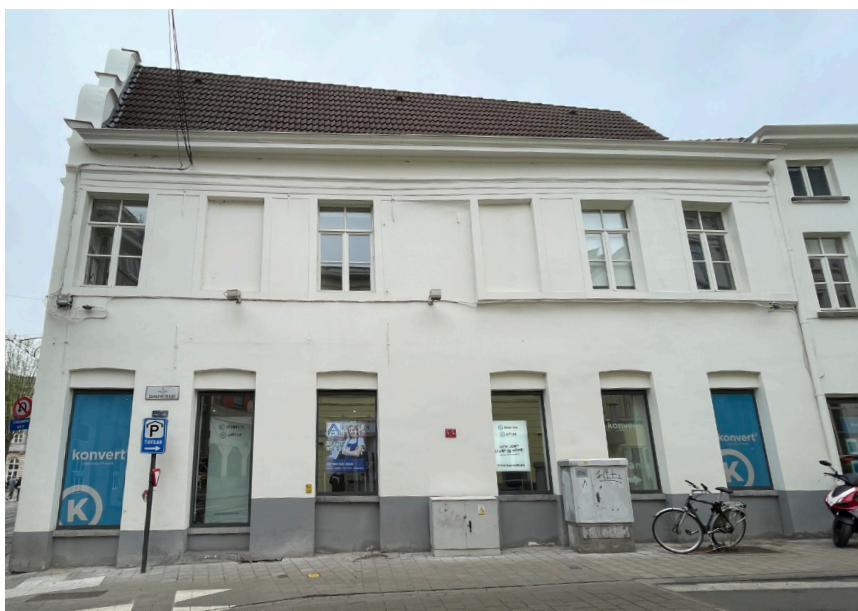
Afb. 13.  
De zuidoostgevel van de  
Savaanstraat 1.

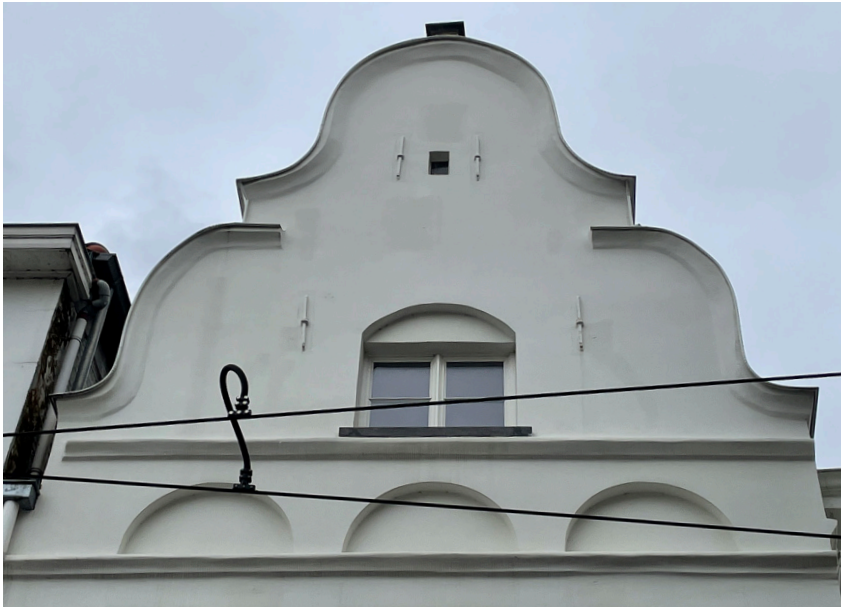
Afb. 15.  
De geveltop van de Savaanstraat 1.

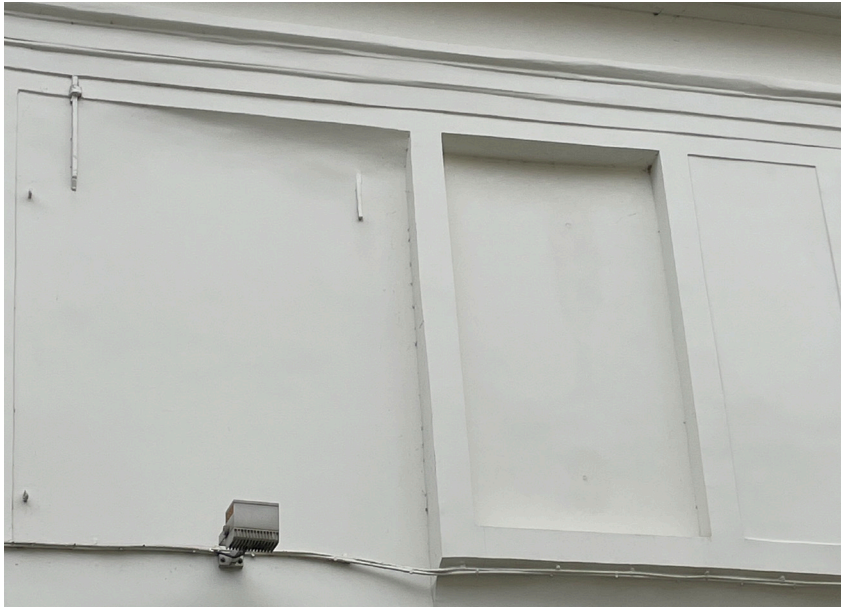
Afb. 16.  
Een blindnis aan de zuidzijde van de Savaanstraat 1.

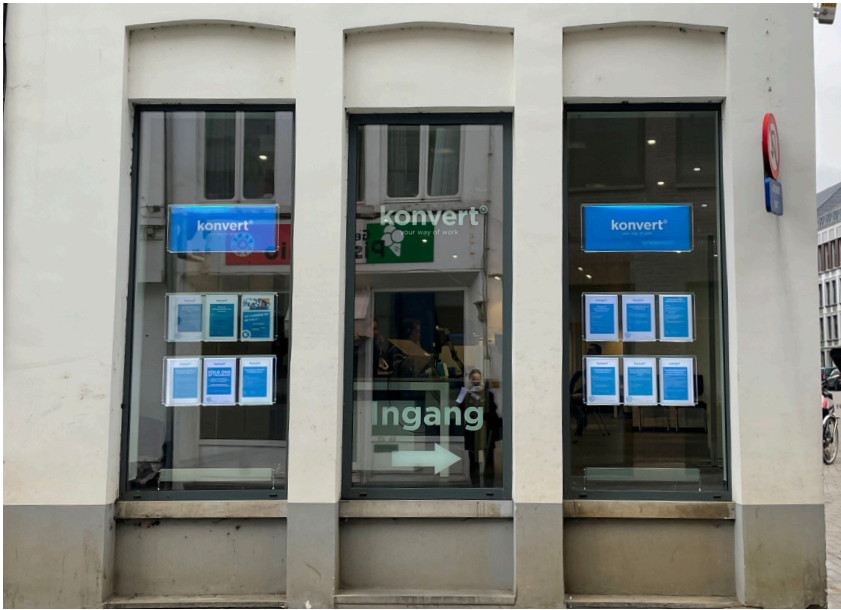
Afb. 17. De winkelpui in de westzijde van de Savaanstraat 1.

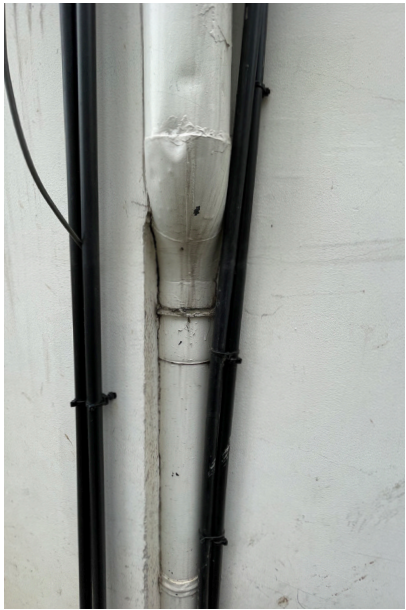
Afb. 18.  
De wit en zwart geschilderde zinken regenwaterafvoer van de Savaanstraat 1.

| Regenwaterafvoeren | Onbekend | Zinken regenwaterafvoer (zwart en wit geschilderd) | Positieve erfgoedwaarde | Er is geen informatie over de historische regenwaterafvoer. De zinken afvoer sluit aan op de historische vormgeving van het gebouw. |

- De hemelwaterafvoeren worden om de 2 à 3 jaar visueel geïnspecteerd. De afvoeren worden indien nodig ad hoc hersteld of vervangen. Kunststof is niet toegestaan als materiaal voor de regenwaterafvoer. Er wordt steeds gebruik gemaakt van zink.
- De goten en afvoeren worden minstens tweemaal per jaar gekuist. Hierdoor worden verstoppingen door bladafval vermeden. Bij het uitkuisen van de goten wordt ook steeds nagekeken of de bekleding van de goten nog in goede staat is.

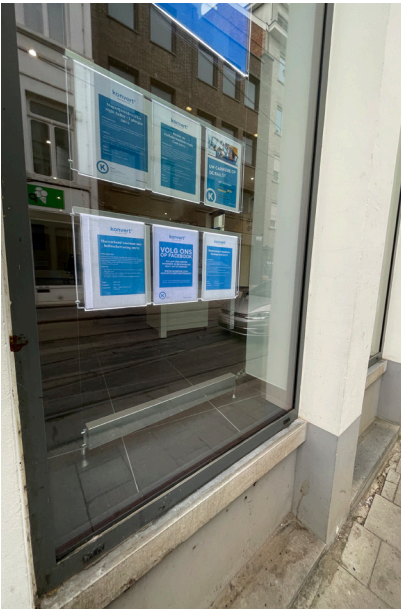
Afb. 19.  
De raamopening in de zuidgevel van de Savaanstraat 1.

| | BREEDHUIS | | | |
|---|---|---|---|---|
| | Eerste bouwlaag: 16de eeuw: rechthoekig schrijnwerk (hout) 20ste eeuw: winkelpui | Eerste bouwlaag Rechthoekig kunststof schrijnwerk (donkere kleur) | Neutrale erfgoedwaarde | Het schrijnwerk is recent, maar verstoort het historische straat- en gevelbeeld niet, al is er een opvallend kleurverschil tussen de ramen in de eerste (zwart) en tweede (wit) bouwlaag. |

Het is gewenst om de vensteropeningen langs de Nederkouter en de Savaanstraat te verbouwen naar de oorspronkelijke situatie met kleinere vensteropeningen. Hierdoor wordt de oorspronkelijke gevelritmiek hersteld en is het bovendien mogelijk om nieuw schrijnwerk, aansluitend op het historische karakter van het gebouw en naar het model van het aanwezige schrijnwerk op de verdieping, te plaatsen (zie verder).

Wanneer de vensteropeningen op de gelijkvloerse verdieping worden hersteld, wordt er nieuw houten schrijnwerk in geplaatst.

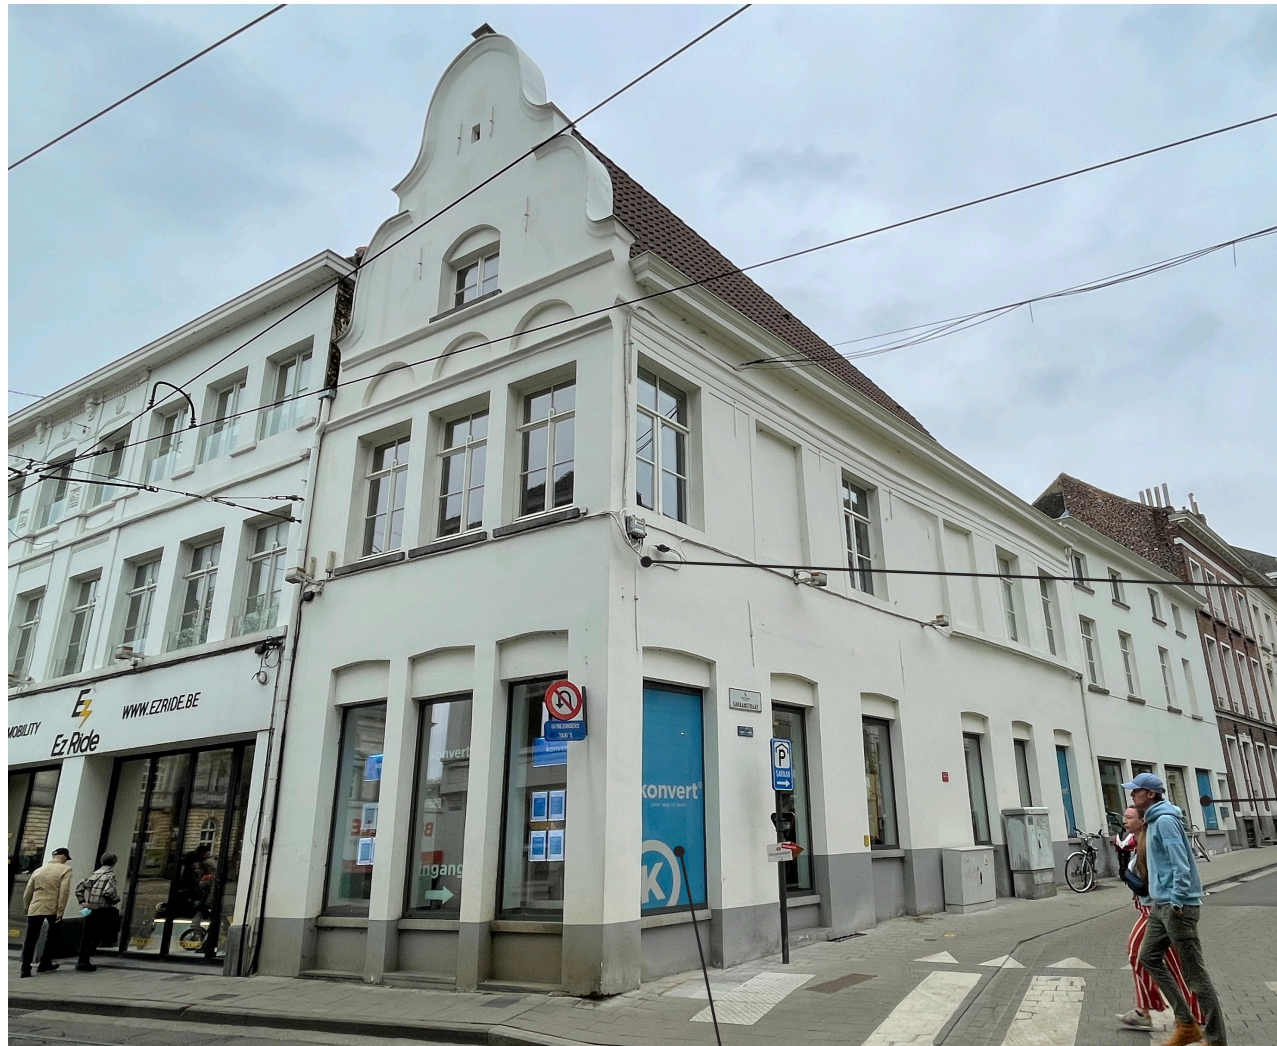
### 3. OP TE WAARDEREN ELEMENTEN

| | Onbekend | Bekabeling | Negatieve erfgoedwaarde | De bekabeling is soms slordig tegen de gevel geplaatst, wat het gevelbeeld verstoort. |

1. Bekabeling

2. Vensteropeningen

3. Reclame

1. De kabels worden zo goed mogelijk weggestopt en aan de gevel vastgemaakt. De kabels hebben bij voorkeur dezelfde kleur als de gevelafwerking, of worden in buizen in dezelfde kleur geplaatst.
2. Om de oorspronkelijke gevelritmering te herstellen is het aanpassen van de vergrote vensteropeningen naar hun oorspronkelijke smallere vorm gewenst. Dit sluit daarenboven aan op de gevelopbouw van het hoekhuis.
3. Publiciteit moet voldoen aan het afwegingskader "publiciteit in en aan beschermd erfgoed" van het agentschap Onroerend Erfgoed en het stedelijke reclamebeleid. Enkel zaakgebonden publiciteit is mogelijk en moet voldoen aan de van toepassing zijnde wetgeving.

De bekabeling tegen de gevels beschikt bij voorkeur over dezelfde kleur als de bepleisterde gevelafwerking, zodat hun visuele impact wordt geminimaliseerd. Daarnaast wordt de bekabeling op een ordelijke manier gebundeld en goed tegen de gevels bevestigd.

Alle reclame die niet aan het reclamebeleid voldoet, wordt verwijderd.
