## BEHEERSPLAN

### Tassijnshuis Zwijndrecht

versie 21.03.2023

Polderstraat 2 . 2070 Zwijndrecht

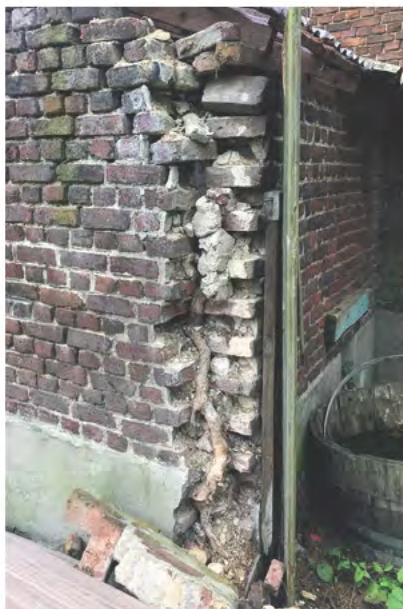
Afb. 52. Afscheuren en wegvallen van het metselwerk op de hoek van het bijgebouwtje ten noorden van het bakhuisje.

| Probleemstelling | Oorzaak | Locatie | Verslag MoWa |
|---|---|---|---|
| Afscheuren en wegvallen van metselwerk. | Begroeiing van een tak doorheen het metselwerk en verzanding van de legmortel. | Hoek van het bijgebouwtje | A2021/17 |

- Na wegname van de oorzaak van scheuren en barsten in het baksteenmetselwerk, worden scheuren en barsten gedicht met een compatibele mortel, wordt lintvoegwapening ingebracht of wordt overgegaan tot het heropmetsen van bepaalde zones.

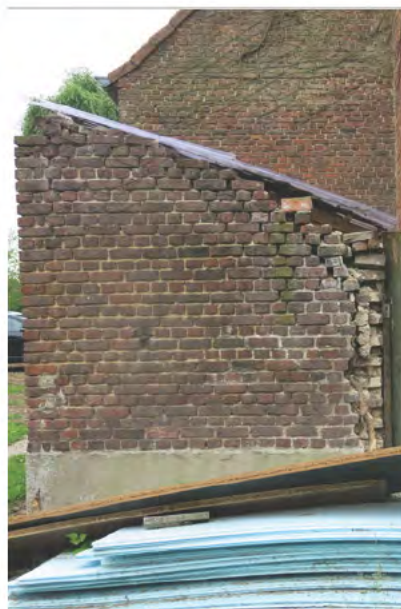
Afb. 53. Afscheuren en wegvallen van het metselwerk op de hoek van het bijgebouwtje ten noorden van het bakhuisje.

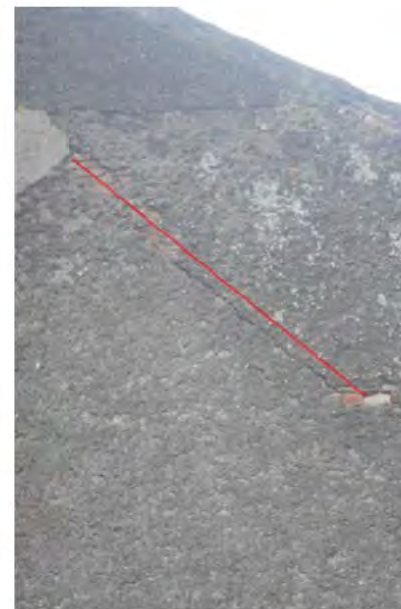
Afb. 54. Scheurvorming in de westgevel.

| Probleemstelling | Oorzaak | Locatie | Verslag MoWa |
|---|---|---|---|
| Scheurvorming in het metselwerk. | Gebroken lateien en roestige elementen in de gevels en zetting van het gebouw. | Alle gevels van de woning | A2021/17 |

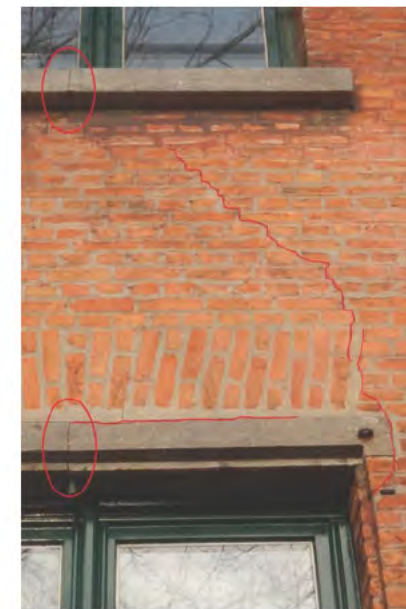
Afb. 55. Scheurvorming in de voorgevel.

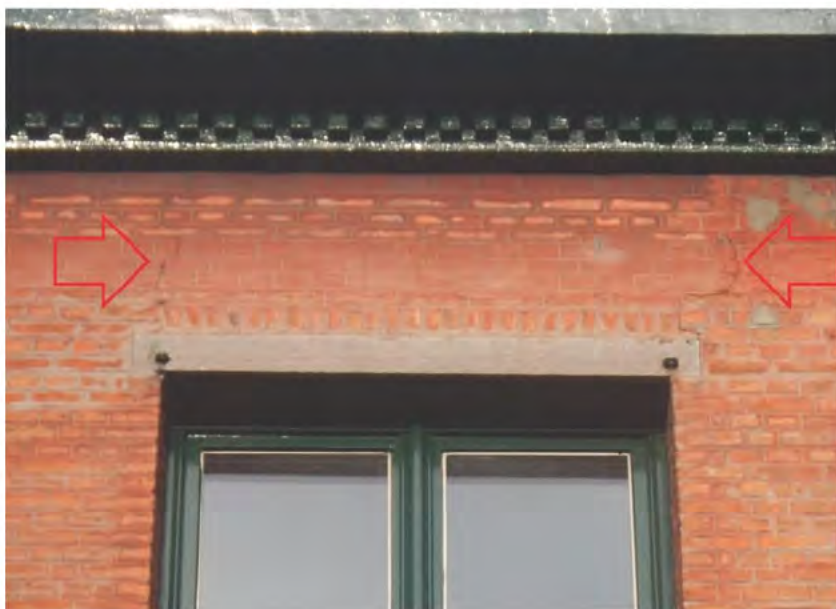
Afb. 56. Scheurvorming in de voorgevel.

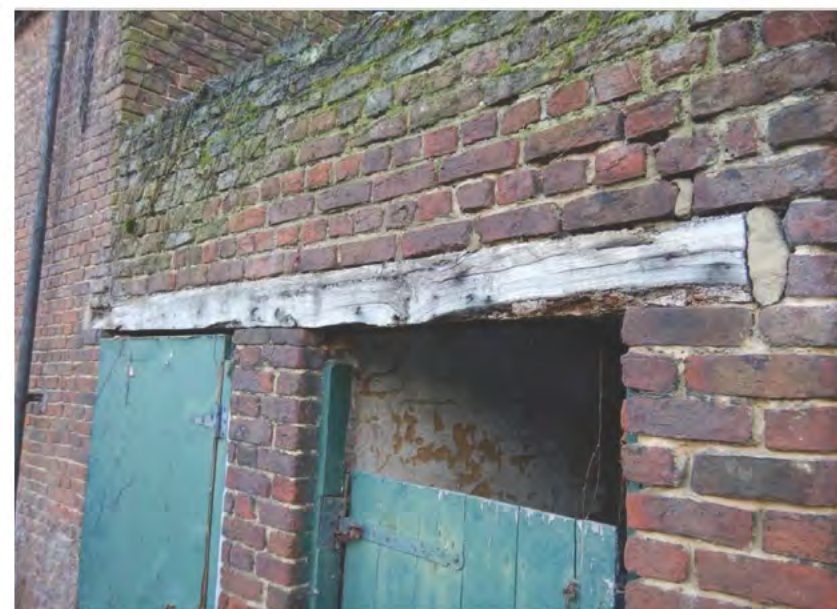
Afb. 57. Inrotting van een houten latei ter hoogte van de oostgevel van het bakhuisje.

| Probleemstelling | Oorzaak | Locatie | Verslag MoWa |
|---|---|---|---|
| Inrotting van een houten latei. | Vochtaantasting ten gevolge van slechte regenwaterafvoer, aantasting door houtborende insecten en geen beschermende verflaag. | Oostgevel bakhuisje | A2021/17 |

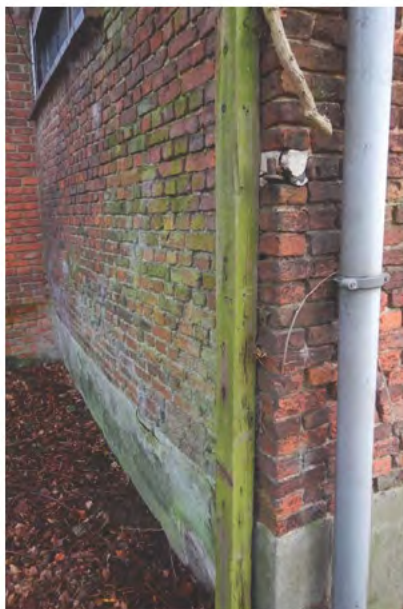
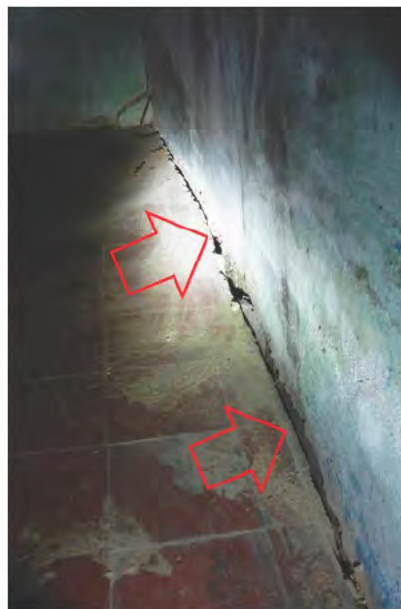
Afb. 66. Losscheuring van de vloer van de opkamer van het gewelf in het bakhuisje.

Afb. 67. Schematische voorstelling van het schadebeeld op Afb. 66.

| <i>Probleemstelling</i> | <i>Oorzaak</i> | <i>Locatie</i> | <i>Verslag MoWa</i> |
|---|---|---|---|
| De noordgevel buikt uit: de gevel scheurt los van de vloer van de opkamer en in de kelder is het gewelf verzakt en is er scheurvorming. | Vermoedelijk spatkrachten van het gewelf en/of zettingen in de ondergrond. | Noordgevel van het bakhuisje | A2021/25 |

- De uitbuiking in het metselwerk van het bakhuisje zal volgens de aanbevelingen van de ingenieur stabiliteit aangepakt worden. Ook het feit dat de gevel losscheurt van de vloer van de opkamer en dat het keldergewelf verzakt is en scheurvorming vertoont, wordt op de gepaste wijze aangepakt.

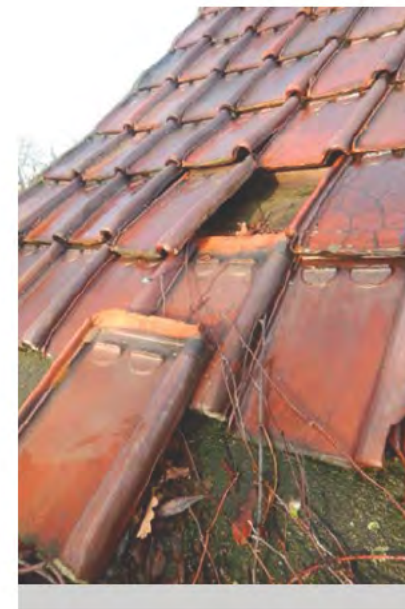
Afb. 69. Weggevalen nokpannen en losgekomen mortelzomen in het dak van het hoofdvolume.

De bedaking van het woonhuis is aan vervanging toe. Er zijn pannen weggefallen en gebarsten, aansluitingen liggen los of zijn niet meer waterdicht. De bebording en panlatten zijn op verschillende plaatsen, door vochtinsijpeling ingerot. Verschillende regenwaterafvoeren zijn weggefallen wat schade aan het metselwerk en schrijnwerk bevordert.

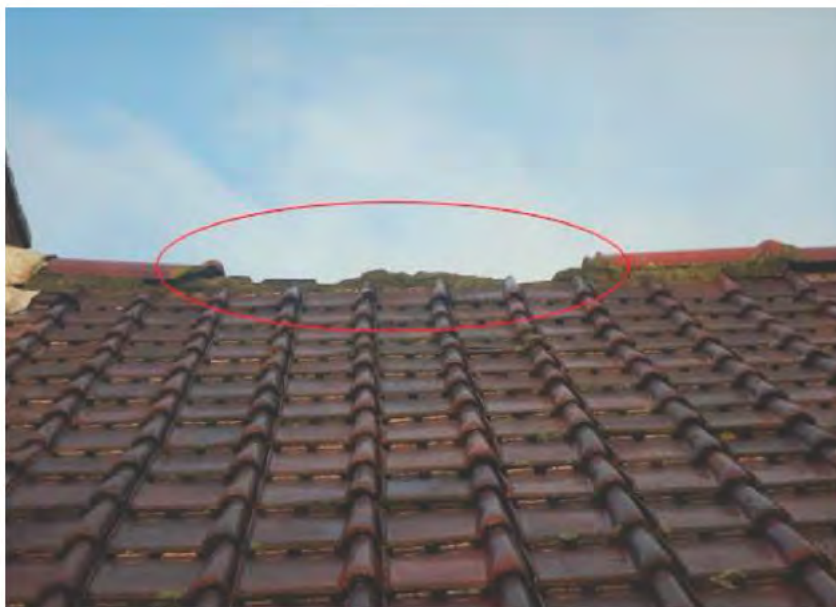
Afb. 70. Ingerotte bebording en panlatten in het dak van het hoofdvolume.

| <i>Probleemstelling</i> | <i>Oorzaak</i> | <i>Locatie</i> | <i>Verslag MoWa</i> |
|---|---|---|---|
| Inrotting van panlatten en bebording. | Wegvallen van pannen en vochtinsijpeling (geen regenkapjes op verluchtingselementen). | Dakbedekking | A2021/11 |
