## SCHOUWBURGSTRAAT 24

# 1. IDENTIFICATIE

### 3. INVENTARISATIE HUIDIGE TOESTAND

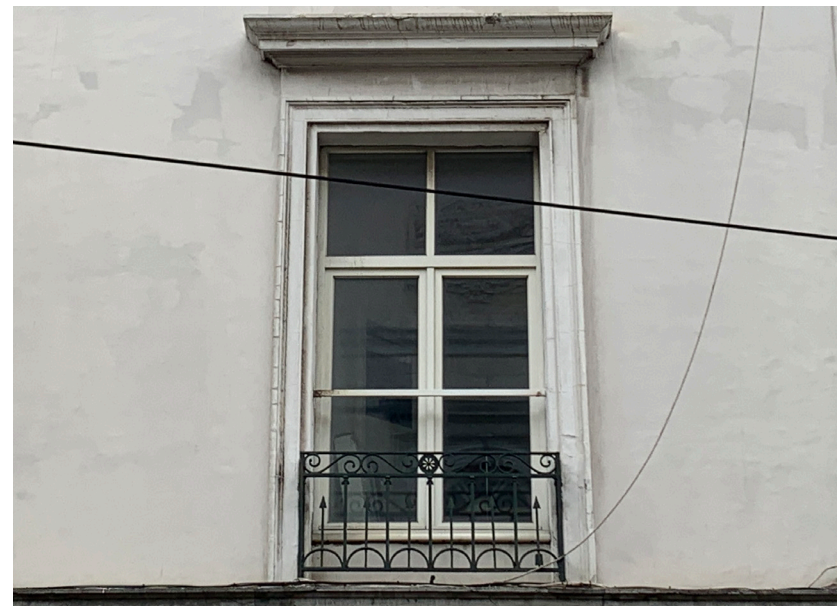
Afbeelding 9.  
Detailfoto raam tweede bouwlaag.

Op de tweede bouwlaag bevindt zich een wit rechthoekig raam in een geprofileerde omlijsting, afgesloten door een geprofileerde kroonlijst. Het raam, uitgevoerd in PVC, is opgevat als een kruisvenster met vaste bovenlichten. In de opengaande vleugels bevinden zich geen roeden. De zwarte ijzeren balustrade is reeds zichtbaar op een historische foto uit 1961. Ze komt eveneens voor bij de nummers 14, 16, 18/22 en 18 en lijkt oorspronkelijk te zijn. De witte leuning hierboven werd recenter toegevoegd.

7. Het huidige schrijnwerk in de bovenste bouwlagen dient vervangen te worden door houten schrijnwerk naar historisch model en wordt geschilderd in de vooropgestelde kleur (zie hoofdstuk 6. Maatregelen).

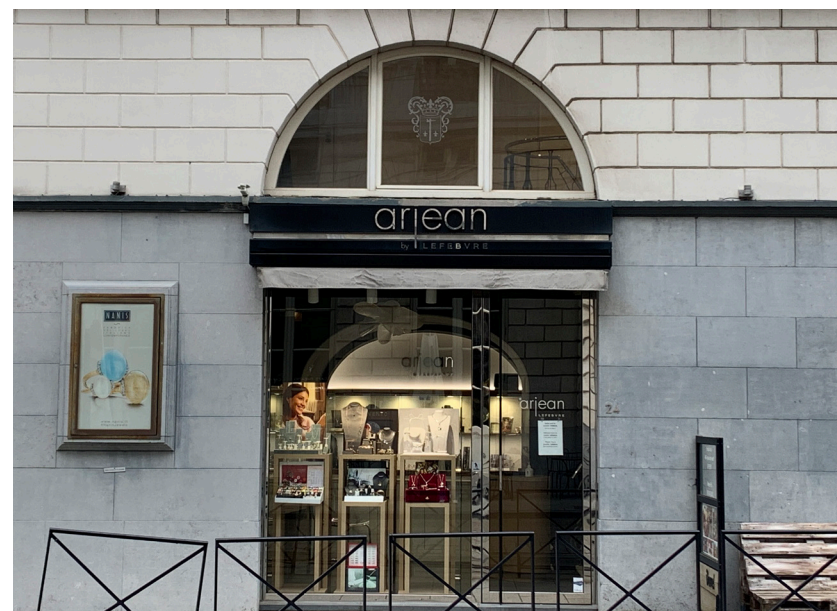
Afbeelding 10.  
Detailfoto eerste bouwlaag.

De eerste bouwlaag bestaat uit een hardstenen beplating (daterend uit 1952) met integratie van de oorspronkelijke plint en imitatie-bossage met schijnvoegen in pleisterwerk (daterend van na 1961). Ze wordt geopend door een rondboogvormige gevelopening, vandaag ingevuld met stalen schrijnwerk onderaan en wit PVC-schrijnwerk bovenaan. Op de eerste bouwlaag bevindt zich een juwelierszaak. De rechthoekige gevelopening, met bijhorende luifel, is ingevuld met metalen schrijnwerk en af te sluiten middels een metalen rolluik. Links van de gevelopening bevindt zich een ingewerkt reclamepaneel met hardstenen randen.

| Onderdeel | | Historische situatie | Huidige staat | Waarde | Verantwoording waarde en opmerkingen |
|---|---|---|---|---|---|
| Gevelafwerking | Eerste bouwlaag | Beschildeerde vlakke bepleistering, onderbroken door een geprofileerde cordonlijst | Onderaan: hoge plint in blauwe hardsteen<br>Bovenaan: later aangebracht imitatie-bossage met schijnvoegen in pleisterwerk | Negatief | De later aangepaste eerste bouwlaag werkt storend voor het eertijds uniforme uitzicht van het gevelensemble. |

4. De later aangebracht imitatie-bossage en de hardstenen beplating in de eerste bouwlaag dienen vervangen te worden door een vlakke pleisterlaag, teneinde het historische onderscheid tussen middenrisaliet en overige geveltraveeën te herstellen en de eenheid van de zijpartijen in de Schouwburgstraat te bewaren. De hardstenen plint moet wel behouden blijven.

- De recente imitatie-bossage en hardstenen beplating op de eerste bouwlaag worden verwijderd en vervangen door een vlakke bepleistering.
- De bepleistering wordt afgewerkt met een schilderlaag in de volgende kleurcode: NCS S 0502-Y.

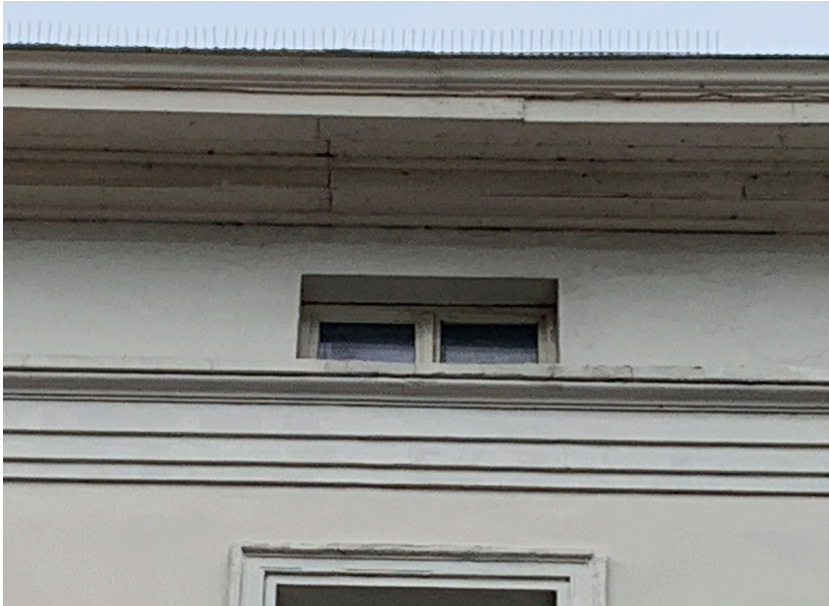
Boven de doorlopende cordonlijst van de eerste bouwlaag bevinden zich twee verlichtingsarmaturen, die niet overeenstemmen met het Lichtplan. Op de cordonlijst tussen de eerste en tweede bouwlaag bevinden zich twee witte uplighters, op de cordonlijst tussen de derde en vierde bouwlaag bevindt zich een verlichtingsarmatuur dat de tegenoverliggende Opera verlicht. Deze elementen maken deel uit van het Lichtplan van de stad Gent.

Afbeelding 11.  
Detailfoto cordonlijst en  
kroonlijst.

- De spots op de cordonlijst tussen de eerste en tweede bouwlaag en de daarbij horende losse bekabeling worden verwijderd. Eventuele schade aan de onderliggende pleisterlaag wordt hersteld. Herstellingen en duidelijke kleurverschillen worden overschilderd in dezelfde kleur als de rest van de respectievelijke bouwlagen.

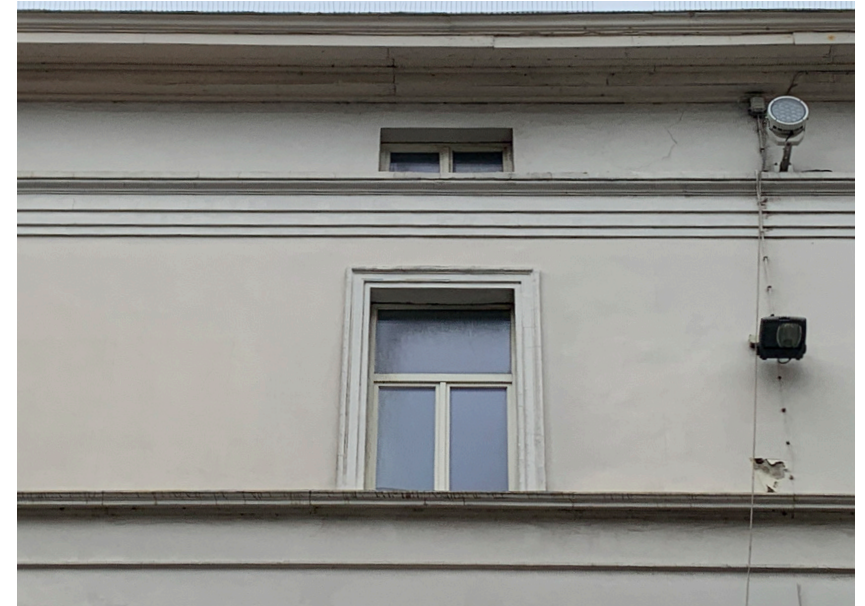
Op de derde bouwlaag bevindt zich eveneens een wit rechthoekig raam, in een eenvoudige geprofileerde omlijsting. Het PVC-schrijnwerk is uitgevoerd in T-vorm. De halve vierde bouwlaag wordt geopend door een wit bolkozijn, eveneens in PVC, in een eenvoudige geprofileerde omlijsting.

Afbeelding 12.  
Detailfoto derde en vierde  
bouwlaag.

- Het recente buitenschrijnwerk op de bovenste bouwlagen wordt integraal verwijderd.
- Het nieuwe buitenschrijnwerk zal uitgevoerd worden in hout volgens historische profilering. Deze is nog bewaard in het buitenschrijnwerk op de tweede en derde bouwlaag van Schouwburgstraat 6 en 14.

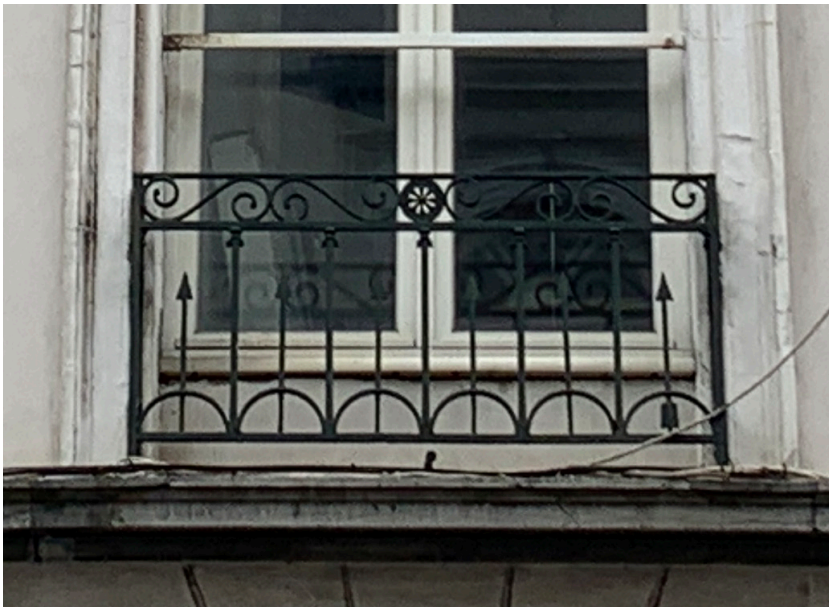
Afbeelding 13.  
Detailfoto balustrade voor  
raam tweede bouwlaag.

| Balustrade | Gietijzeren balustrade aan het raam op de tweede bouwlaag | Gietijzeren balustrade aan het raam op de tweede bouwlaag, plaatselijk ontbrekende elementen | Hoog | De originele balustrades die in elke travee op de tweede bouwlaag aanwezig zijn, zijn beeldbepalend voor het uniforme uitzicht van het gevelensemble. |

2. De kleur van de bepleistering in de gevel moet worden aangepast naar de vooropgestelde kleurcode, meegegeven in hoofdstuk 6. Maatregelen.
3. Herstel van de balustrade waar historische onderdelen (pijlen, rozen, bogen, etc.) ontbreken. De witte verroeste leuning wordt vervangen door een sobere hedendaagse ingreep die aansluit bij het historische karakter van het gevelscharm.

- De historische balustrade blijft integraal behouden.
- Ze wordt afgewerkt met een roestwerende verflaag in een zwarte kleur met de volgende kleurcode: RAL 9005.

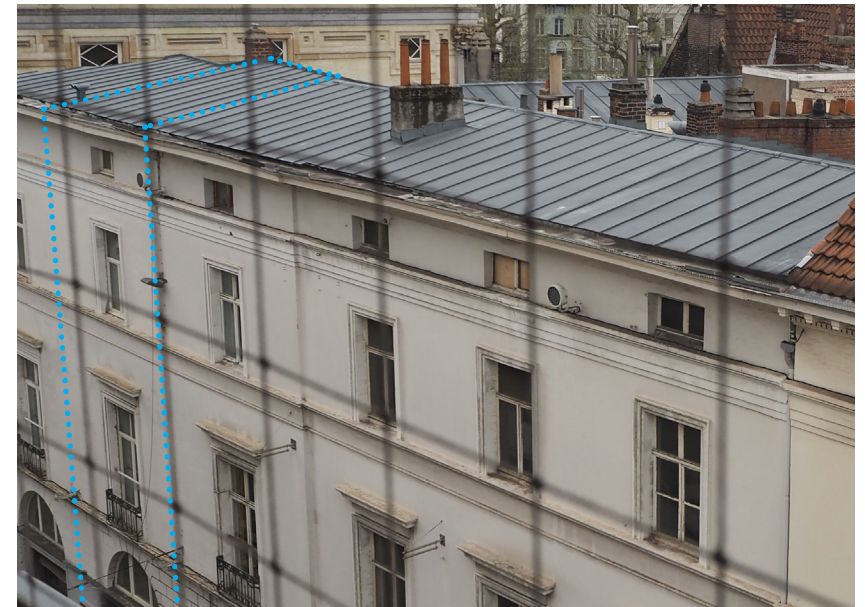
Afbeelding 14.  
Detailfoto dak.

| Onderdeel | | Historische situatie | Huidige staat | Waarde | Verantwoording waarde en opmerkingen |
|---|---|---|---|---|---|
| Dakvorm | | Zadeldak | Lessenaarsdak | Indifferent | De dakvorm is momenteel nauwelijks zichtbaar, maar was oorspronkelijk wel licht te zien. De huidige vorm is niet storend te beoordelen, maar wordt bij voorkeur wel aangepast naar de historische situatie. |

- Als er werken aan het dak uitgevoerd worden, wordt het bestaande lage zinken dak samen met de daken van de panden Schouwburgstraat 14, 16, 18/22 en het gedeelte Koophandelsplein 18, vervangen door een zadeldak met westelijk afsluitend dakschild. De historische nokhoogte en dakhelling worden in dit nieuwe dak gereconstrueerd.
- Het vernieuwde dak wordt gedekt met rode Boomse pannen. Deze maatregel heeft tot doel om de eenheidsbebouwing te versterken.

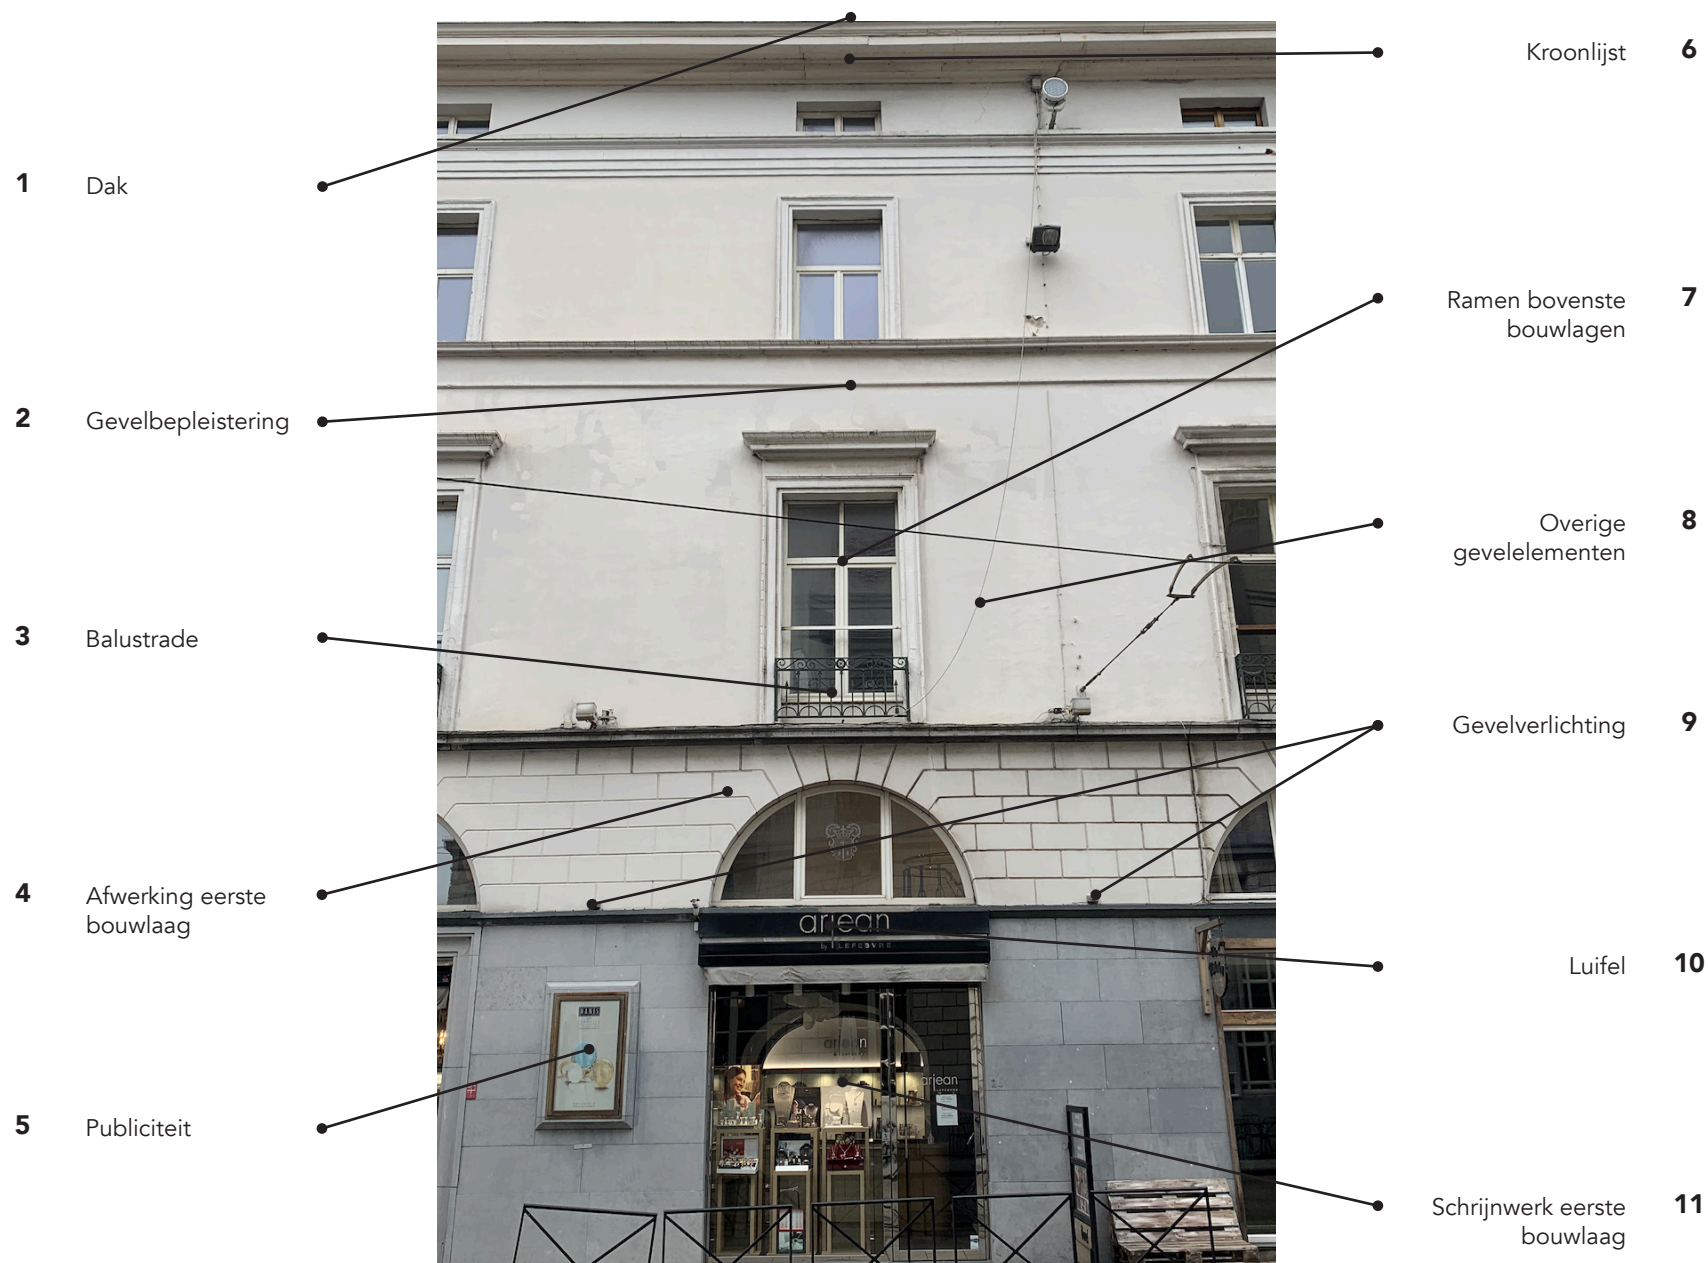
### **Verklaring op te waarderen elementen**

1. Het dak boven de panden Schouwburgstraat 14, 16, 18/22, 24 en het gedeelte Koophandelsplein 18 dat tot het gevelscharm behoort, wordt gereconstrueerd naar de historische toestand. Oorspronkelijk was dit dak, zoals zichtbaar op historisch planmateriaal, opgevat als een zadeldak (steilere helling dan huidige toestand) met westelijk dakschild, gedekt met Boomse pannen. De historische toestand moet ook op lange termijn bewaard worden en gevrijwaard blijven van ophogingen.

5. De gevelpubliciteit is momenteel niet uniform met de rest van het gevelscharm uitgevoerd en werkt daarom storend op het historische gevelbeeld. Ze wordt aangepast zodoende ze voldoet aan de bepalingen die opgenomen zijn in het algemeen beheersplan.

6. De houten kroonlijst bestond aanvankelijk uit een geprofileerde kroonlijst op klossen boven een tandlijst. Deze werd aangepast naar een kroonlijst met eenvoudiger profiel, zonder klossen en tandlijst. Deze verandering werkt storend voor het gevelbeeld van de Schouwburgstraat, dat elders wel de originele kroonlijst behield. De kroonlijst moet worden aangepast naar historisch model.

8. Op de gevel is verlichting bevestigd. De voedingskabel van de verlichting is niet vast bevestigd en geeft een slordig uitzicht aan de gevel. De kabel moet beter bevestigd worden om het zicht op de gevel minder te storen.
9. De individuele gevelverlichting is niet in overeenstemming met het Lichtplan van de stad Gent en dient bijgevolg verwijderd te worden.
10. De huidige luifel dient vervangen te worden door een luifel die zich binnen de gevelopening bevindt en niet uit het gevelvlak steekt. Alle luifels in het gevelscharm worden uitgevoerd in dezelfde, uniforme kleur (zie hoofdstuk 6. Maatregelen).
11. Het huidige schrijnwerk in de eerste bouwlaag dient vervangen te worden door houten schrijnwerk naar historisch model en wordt geschilderd in de vooropgestelde kleur (zie hoofdstuk 6. Maatregelen).
