# SCHOUWBURGSTRAAT 18/22

# 1. IDENTIFICATIE

## 2. HISTORISCHE NOTA

### 3. INVENTARISATIE HUIDIGE TOESTAND

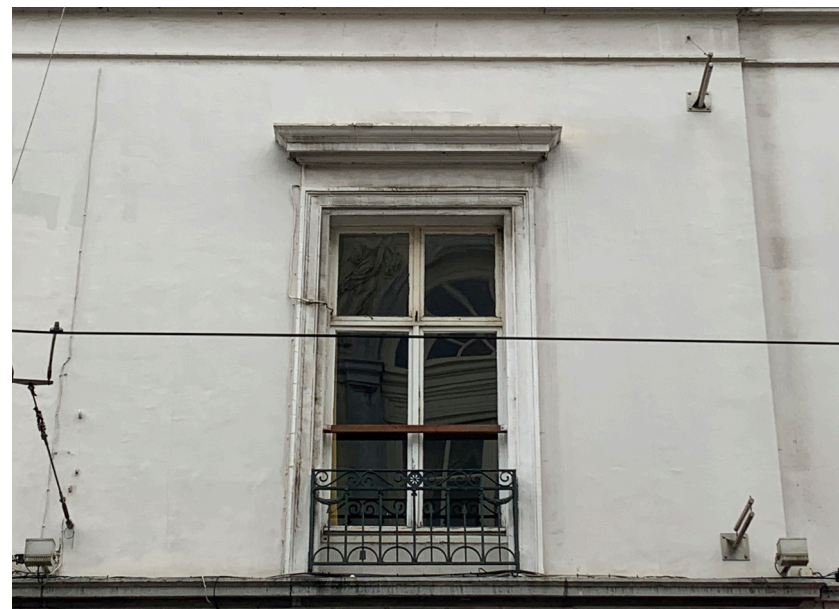
Boven de doorlopende cordonlijst van de eerste bouwlaag bevindt zich een verlichtingsarmatuur, die niet overeenstemt met het opzet van het Lichtplan. Op de cordonlijst tussen de eerste en tweede bouwlaag bevinden zich twee witte uplighters, op de cordonlijst tussen de derde en vierde bouwlaag bevindt zich een verlichtingsarmatuur dat de tegenoverliggende Opera verlicht. Deze elementen maken deel uit van het Lichtplan van de stad Gent. Verder is op de eerste bouwlaag een alarmsysteem bevestigd. Nog op de gevel bevinden zich op de tweede bouwlaag twee haakse baniersteunen.

Afbeelding 9.  
Detailfoto baniersteunen  
tweede bouwlaag.

- Het uithangbord op de eerste bouwlaag en de baniersteunen op de tweede bouwlaag worden verwijderd. Eventuele schade aan de onderliggende pleisterlaag wordt hersteld. Herstellingen en duidelijke kleurverschillen worden overschilderd in dezelfde kleur als de rest van de respectievelijke bouwlagen.
- De bepalingen omtrent zaakgebonden publiciteit zijn opgenomen in het algemeen beheersplan.

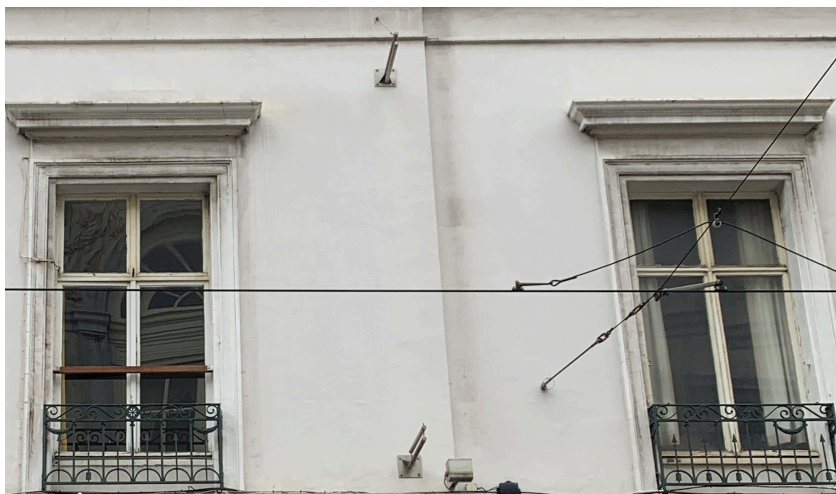
Op de tweede bouwlaag bevindt zich een rechthoekig raam in een geprofileerde omlijsting, afgesloten door een geprofileerde kroonlijst. Het raam, uitgevoerd in PVC, is opgevat als een kruisvenster met vaste bovenlichten. In de opengaande vleugels bevinden zich geen roeden. De zwarte ijzeren balustrade is reeds zichtbaar op een historische foto uit 1961. Ze komt eveneens voor bij de nummers 14, 16, 24 en 18 en lijkt oorspronkelijk te zijn. De verroeste leuning hierboven werd recenter toegevoegd.

Afbeelding 11.  
Detailfoto balustrade voor  
raam tweede bouwlaag.

2. De kleur van de bepleistering in de gevel moet worden aangepast naar de vooropgestelde kleurcode, meegegeven in hoofdstuk 6. Maatregelen.
3. Herstel van de balustrade waar historische onderdelen (pijlen, rozen, bogen, etc.) ontbreken. De witte verroeste leuning wordt vervangen door een sobere hedendaagse ingreep die aansluit bij het historische karakter van het gevelscherm.

- De historische balustrade blijft integraal behouden.
- Ze wordt afgewerkt met een roestwerende verflaag in een zwarte kleur met de volgende kleurcode: RAL 9005.

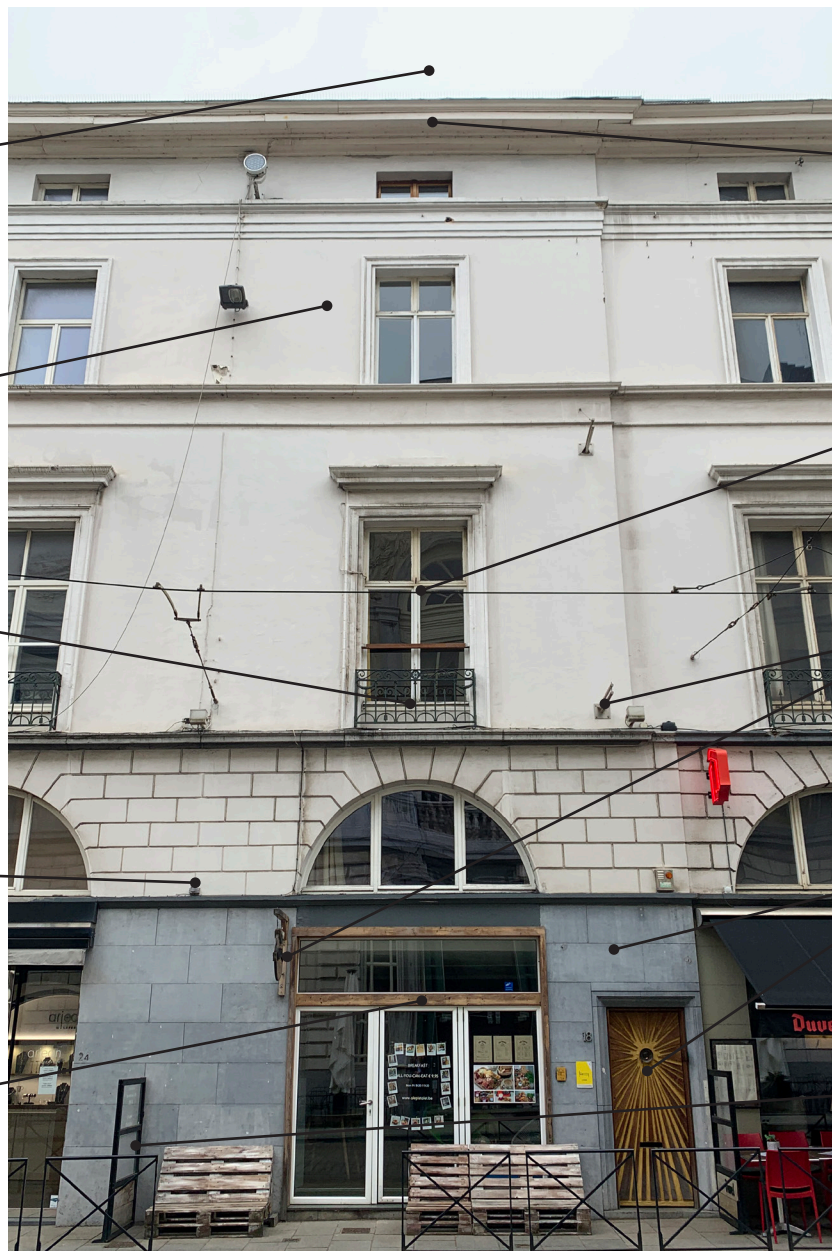
1. Het dak boven de panden Schouwburgstraat 14, 16, 18/22, 24 en het gedeelte Koophandelsplein 18 dat tot het gevelscherm behoort, wordt gereconstrueerd naar de historische toestand. Oorspronkelijk was dit dak, zoals zichtbaar op historisch planmateriaal, opgevat als een zadeldak (steilere helling dan huidige toestand) met westelijk dakschild, gedekt met Boomse pannen. De historische toestand moet ook op lange termijn bewaard worden en gevrijwaard blijven van ophogingen.

4. De individuele gevelverlichting is niet in overeenstemming met het Lichtplan van de stad Gent en dient bijgevolg verwijderd te worden. Ook de kabels die de gevel een slordig uitzicht geven dienen verwijderd te worden.

6. De houten kroonlijst bestond aanvankelijk uit een geprofileerde kroonlijst op klossen boven een tandlijst. Deze werd aangepast naar een kroonlijst met eenvoudiger profiel, zonder klossen en tandlijst. Deze verandering werkt storend voor het gevelbeeld van de Schouwburgstraat, dat elders wel de originele kroonlijst behield. De kroonlijst moet worden aangepast naar historisch model.

8. De gevelpubliciteit is momenteel niet uniform met de rest van het gevelscherm uitgevoerd en werkt daarom storend op het historische gevelbeeld. Ze wordt aangepast zodoende ze voldoet aan de bepalingen die opgenomen zijn in het algemeen beheersplan.
9. De later aangebracht imitatie-bossage en de hardstenen beplating in de eerste bouwlaag dienen vervangen te worden door een vlakke pleisterlaag, teneinde het historische onderscheid tussen middenrisaliet en overige geveltraveeën te herstellen en de eenheid van de zijpartijen in de Schouwburgstraat te bewaren. De hardstenen plint moet wel behouden blijven. De later toegevoegde bijkomende toegangsdeur wordt vervangen door sober hedendaags schrijnwerk dat visueel opgaat in de afwerking van de eerste bouwlaag.
10. De windschermen werken storend op het gevelbeeld en de ritmering van de gevelopeningen. Ze worden bij voorkeur verwijderd.

5. Het recent toegevoegde houten kader op het schrijnwerk van de eerste bouwlaag dient verwijderd te worden. Het huidige schrijnwerk op die plek dient vervangen te worden door houten schrijnwerk naar historisch model en wordt geschilderd in de vooropgestelde kleur (zie hoofdstuk 6. Maatregelen).

7. Het huidige schrijnwerk in de bovenste bouwlagen dient vervangen te worden door houten schrijnwerk naar historisch model en wordt geschilderd in de vooropgestelde kleur (zie hoofdstuk 6. Maatregelen).
