Beheersplan

Sint-Martinuskerk  
te Vurste (Gavere)

## Beheersplan

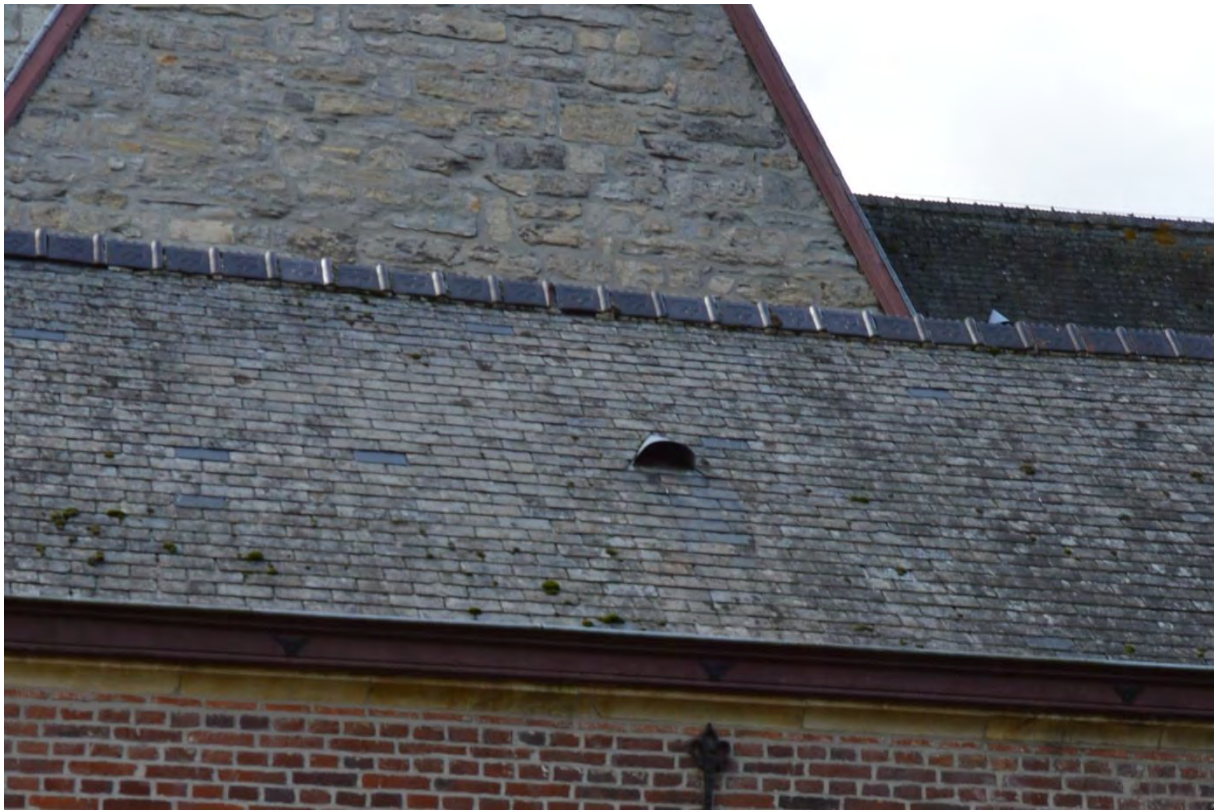
*Fig. 155 – Weggefallen voegmortel onder de nokpannen.*

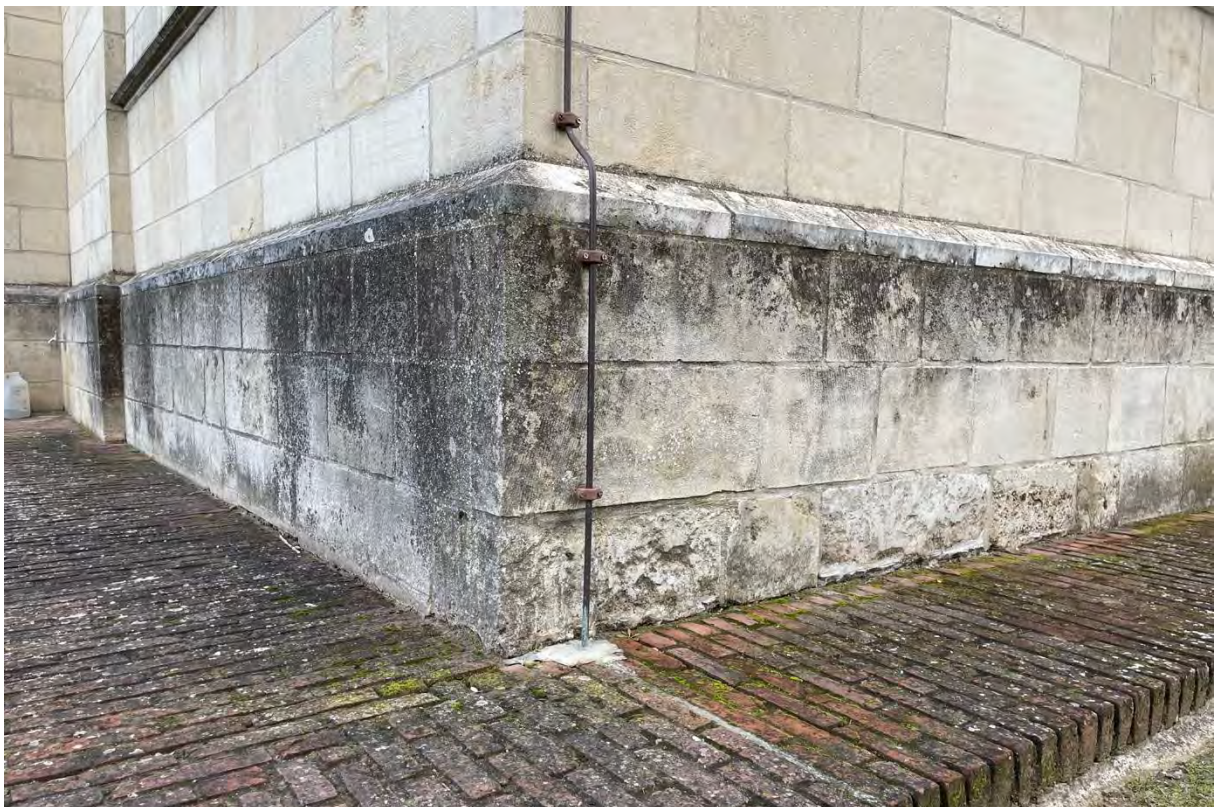
*Fig. 156 – Verweerde natuurstenen plint.*

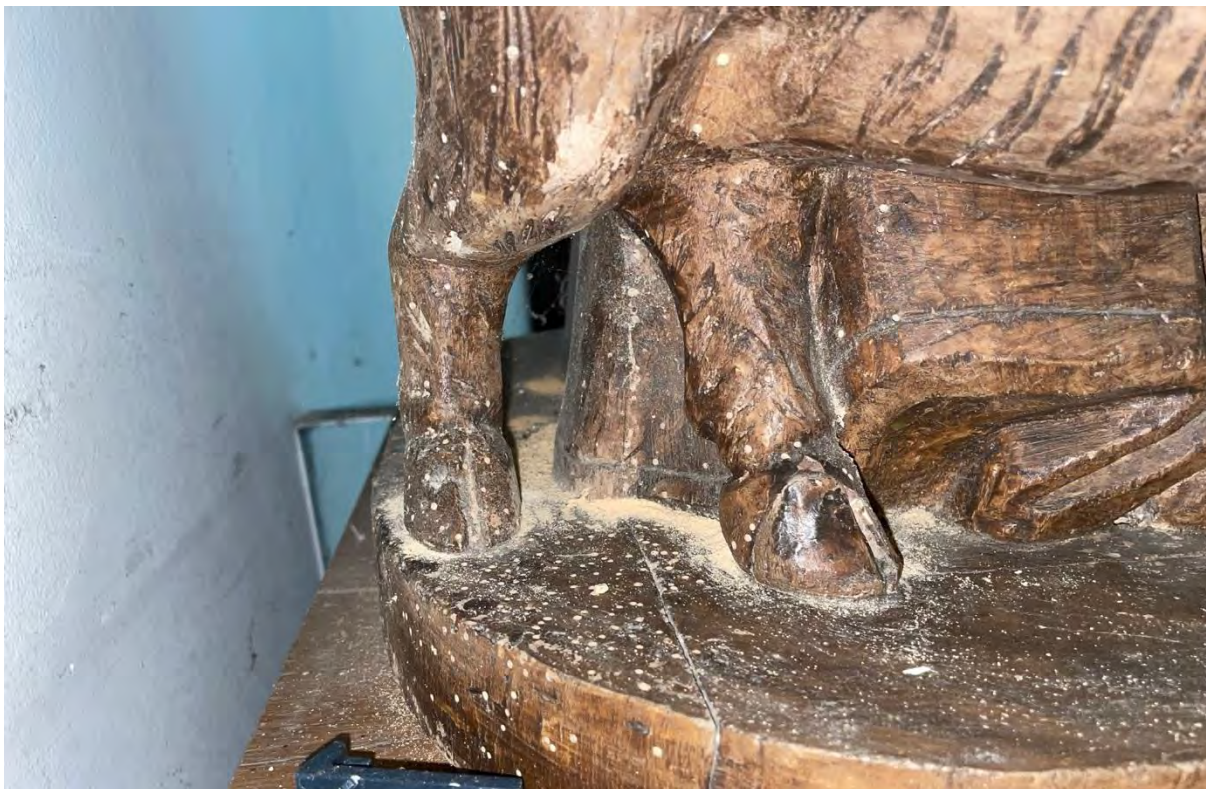
De schadebeelden aan houten interieurelementen zijn zeer divers. Behalve de reeds vermelde insecten- en mogelijke zwamaantasting, als gevolg van vochtinfiltratie, zijn er tal van kleinere fysieke gebreken. Het betreft onder meer: ontbrekende (ornamentele) onderdelen; onstabiele structuur (door vermolming en insectenaantasting); verkleuring; vervuild en verdonkerend pakket van diverse afwerkings- en glanslagen.

*Fig. 161 – Aangetast houten meubilair.*

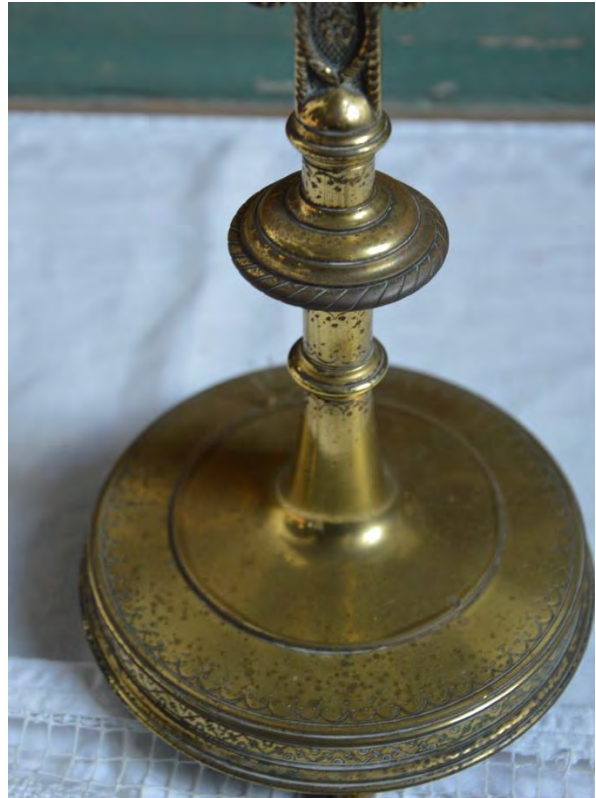
Het betreft metalen interieurelementen zoals de godslamp, de kandelaars, etc. en het hang- en sluitwerk van allerhande deuren, luiken, etc. De schade aan de meubelstukken is, op basis van visuele inspectie, beperkt tot corrosie en schade als gevolg van slecht aangebrachte vernislagen of verkeerde reinigingsmiddelen.

Fig. 167 – Corrosie van een messing altaarkruis.

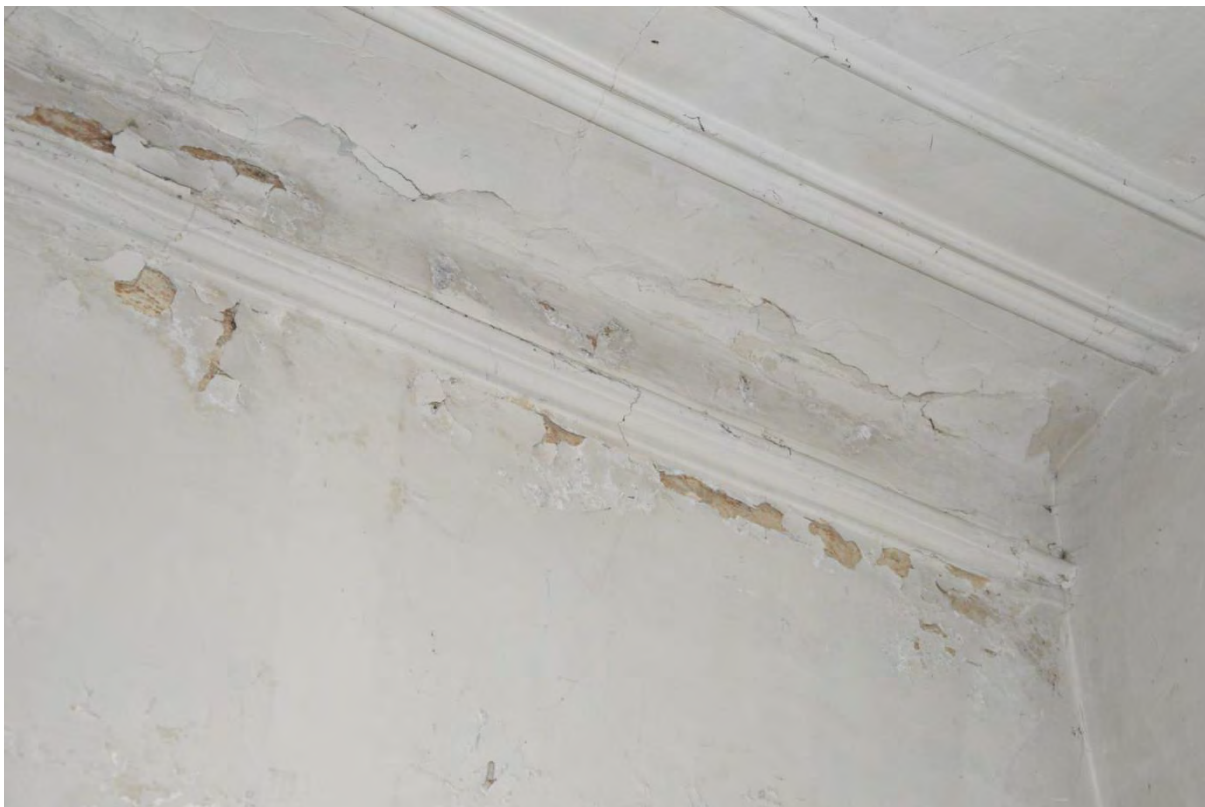
Het pleisterwerk is lokaal verdwenen of vertoont vochtkringen ten gevolge van waterinfiltratie, dit manifesteert zich grotendeels in de sacristie. Verder werd op meerdere plaatsen zoutuitbloeiing vastgesteld.

*Fig. 168 – Vochtschade op het plafond in de sacristie.*

Herstellen van de waterschade aan het interieur zowel op pleisterwerk als de houten gewelven, na het volledig waterdicht maken van de bedaking (zie actie 1.2.1 en 1.3.1). Afhankelijk van de noodzakelijke werkzaamheden voor de herbestemming, zal het interieur moeten worden opgefrist. Dit omvat het herschilderen van het interieur, eventueel met restauratie van de polychrome afwerkingslagen. Waar nodig wordt eerst het pleisterwerk hersteld. Dit gebeurt op basis van de resultaten van het materiaal-technisch en kunsthistorisch vooronderzoek (zie maatregel 1.1).

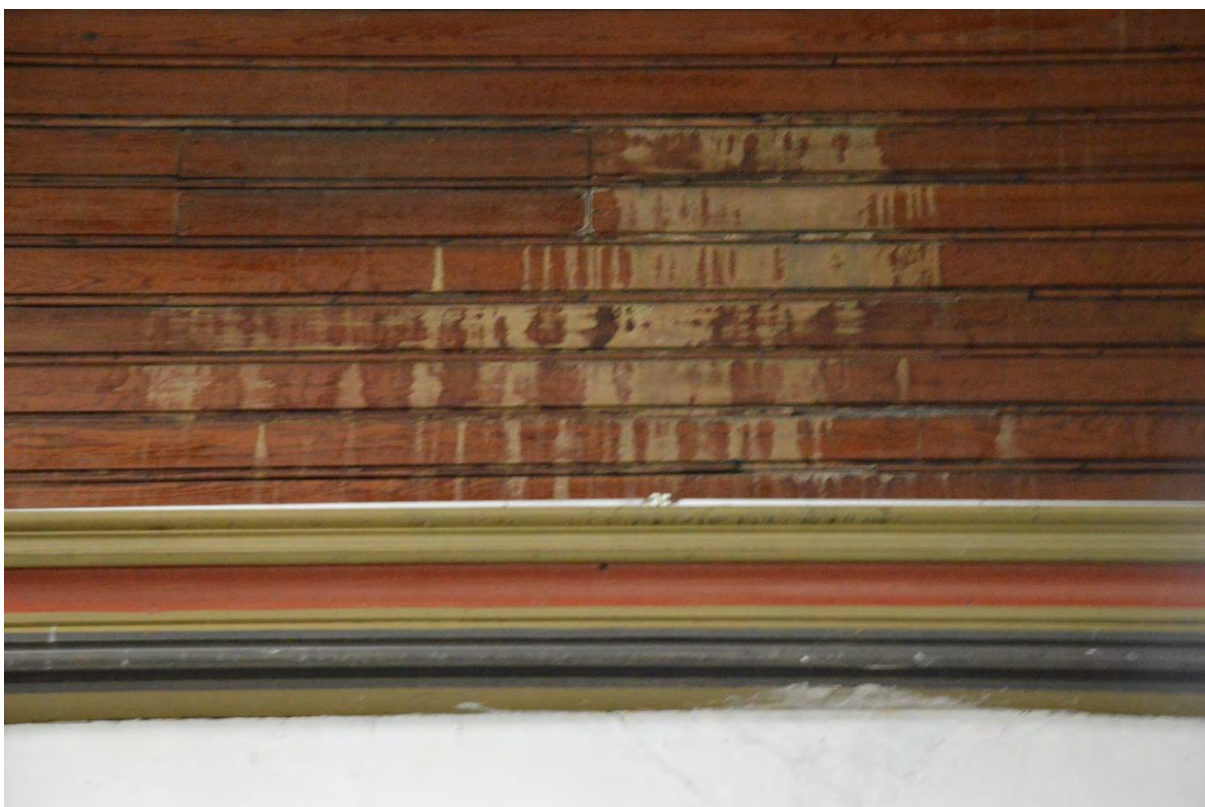
*Fig. 169 – Vochtschade door waterinfiltratie op het tongewelf in het kerkinterieur (oorzaak reeds hersteld).*

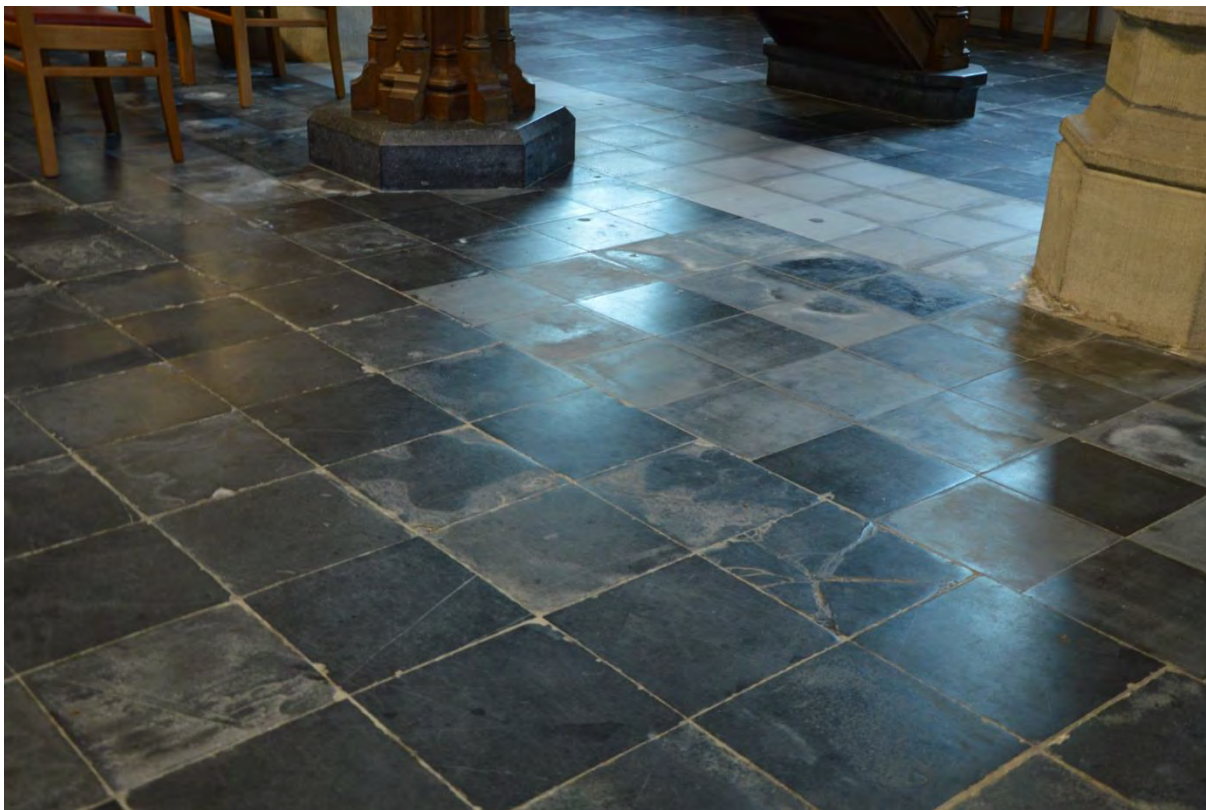
- De vloertegels in het gebouw vertonen een witte waas. Dit omwille van het vochtige klimaat in de kerk;
- De kerkvloer bevat enkele tegels die gebarsten zijn en/of waar mechanische schade op zichtbaar is. Daarnaast zijn lokaal delen verzakt;

*Fig. 170 – Gebarsten en verkleurde tegels.*

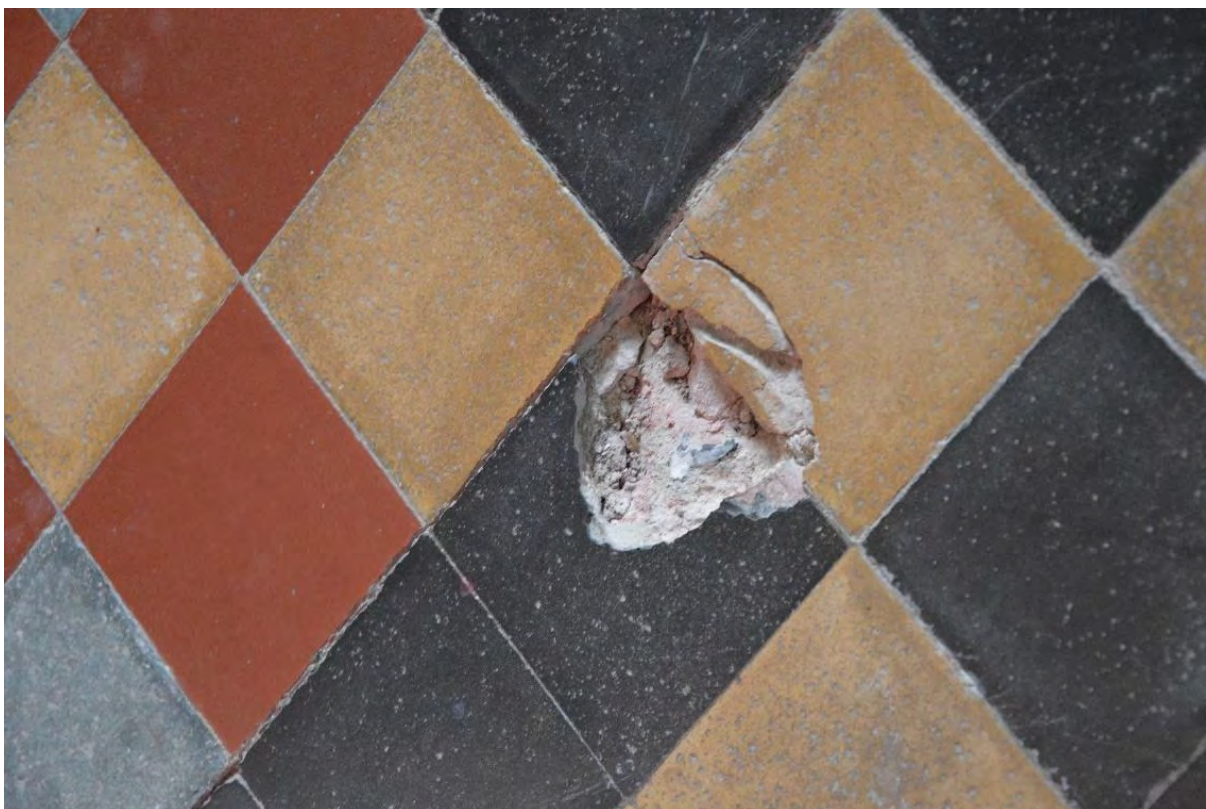
*Fig. 171 – Beschadiging tegelvloer in kerk.*

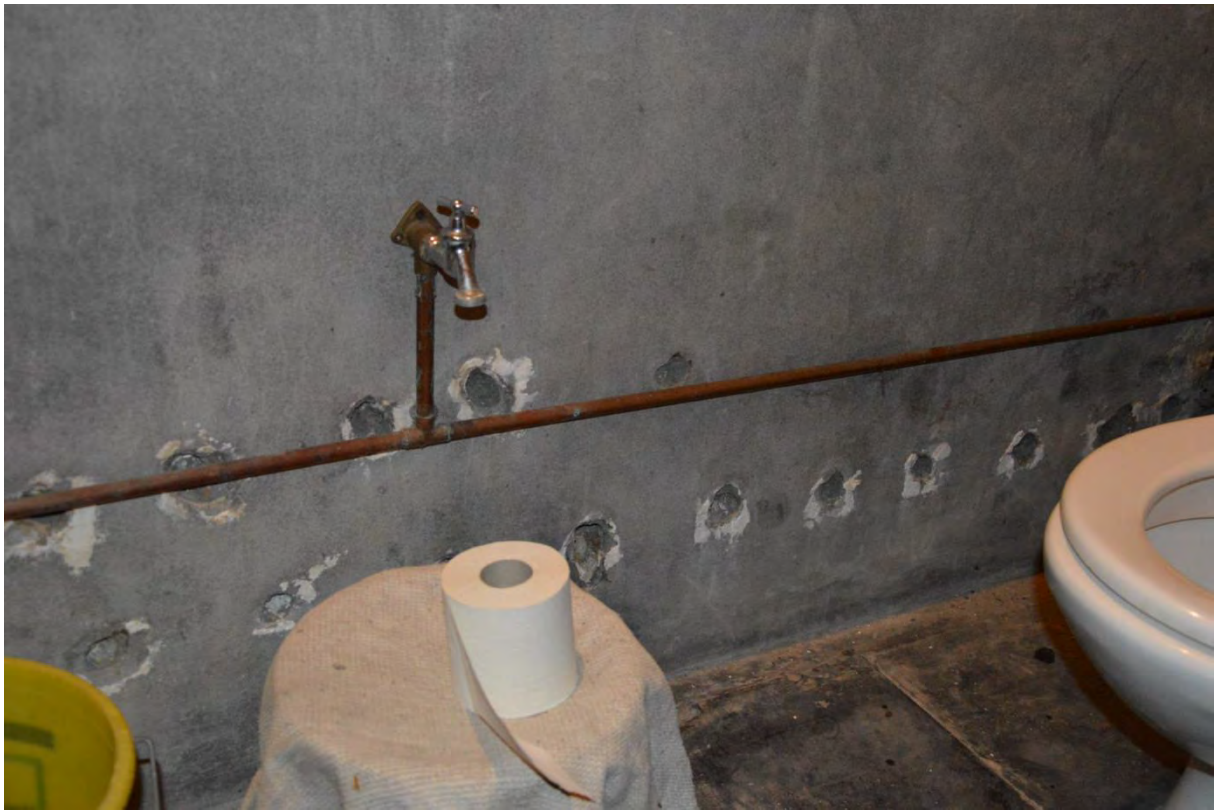
- De reeds vermelde schade op de vloeren, de vermolming van hout en bijhorende aantasting door houtborende insecten, zijn het gevolg van een slecht binnenklimaat en/of door rechtstreeks contact van de elementen met vochtige oppervlakten (in het geval van de vloeren staat deze wellicht in contact met een vochtige ondergrond (zavelbed) en de buitenmuren).
- De muren werden in het verleden geïnjecteerd tegen opstijgend vocht. De injecties zijn tot op heden duidelijk zichtbaar.

*Fig. 172 – Injecties in de muren tegen opstijgend vocht.*

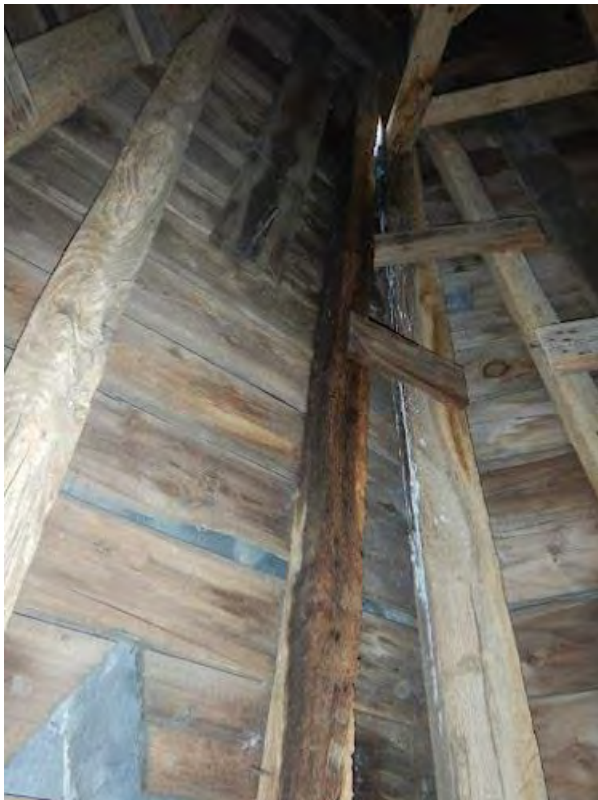
*Fig. 173 – Vochtschade op een rib in de toren. (foto: Monumentenwacht, 2021)*

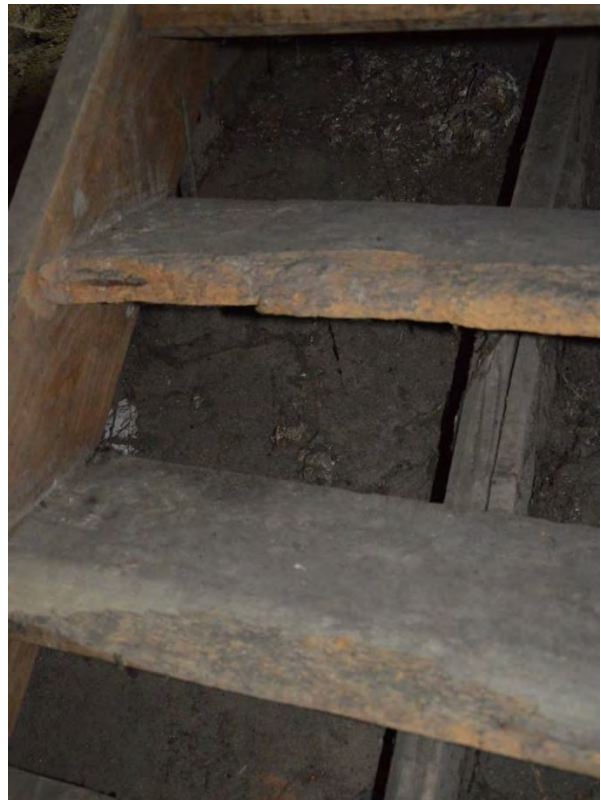
*Fig. 174 – Aantasting op de trap in de zolder.*

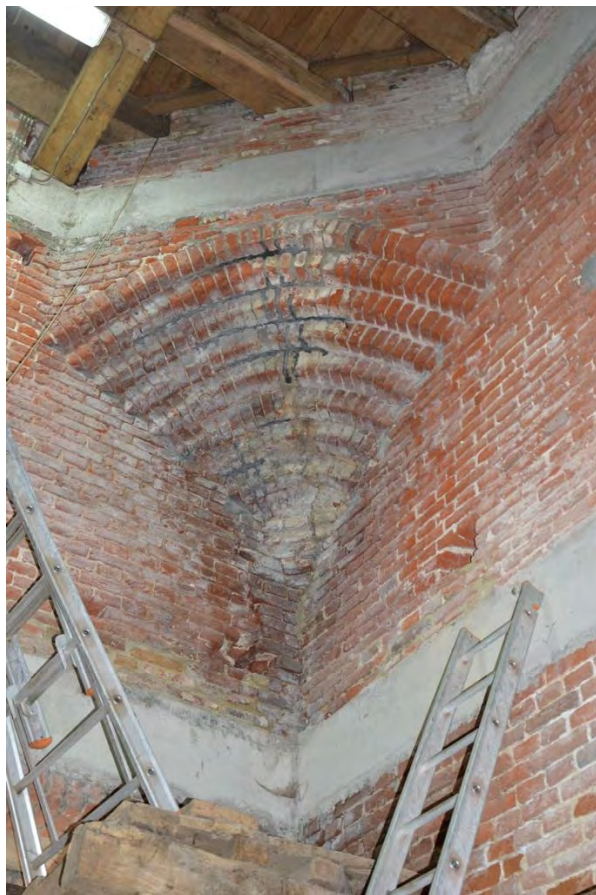
*Fig. 176 – Vochtschade in toren, t.h.v. de afzaten.*
