Opdrachtgever: Gemeente  
Zwevegem  
Tav: Dhr Rutger Davidts

# Beheerplan Kapel Milanen

Datum: 12/07/2022

Betreft: Beheeradvies beukenlaan Kapel Milanen

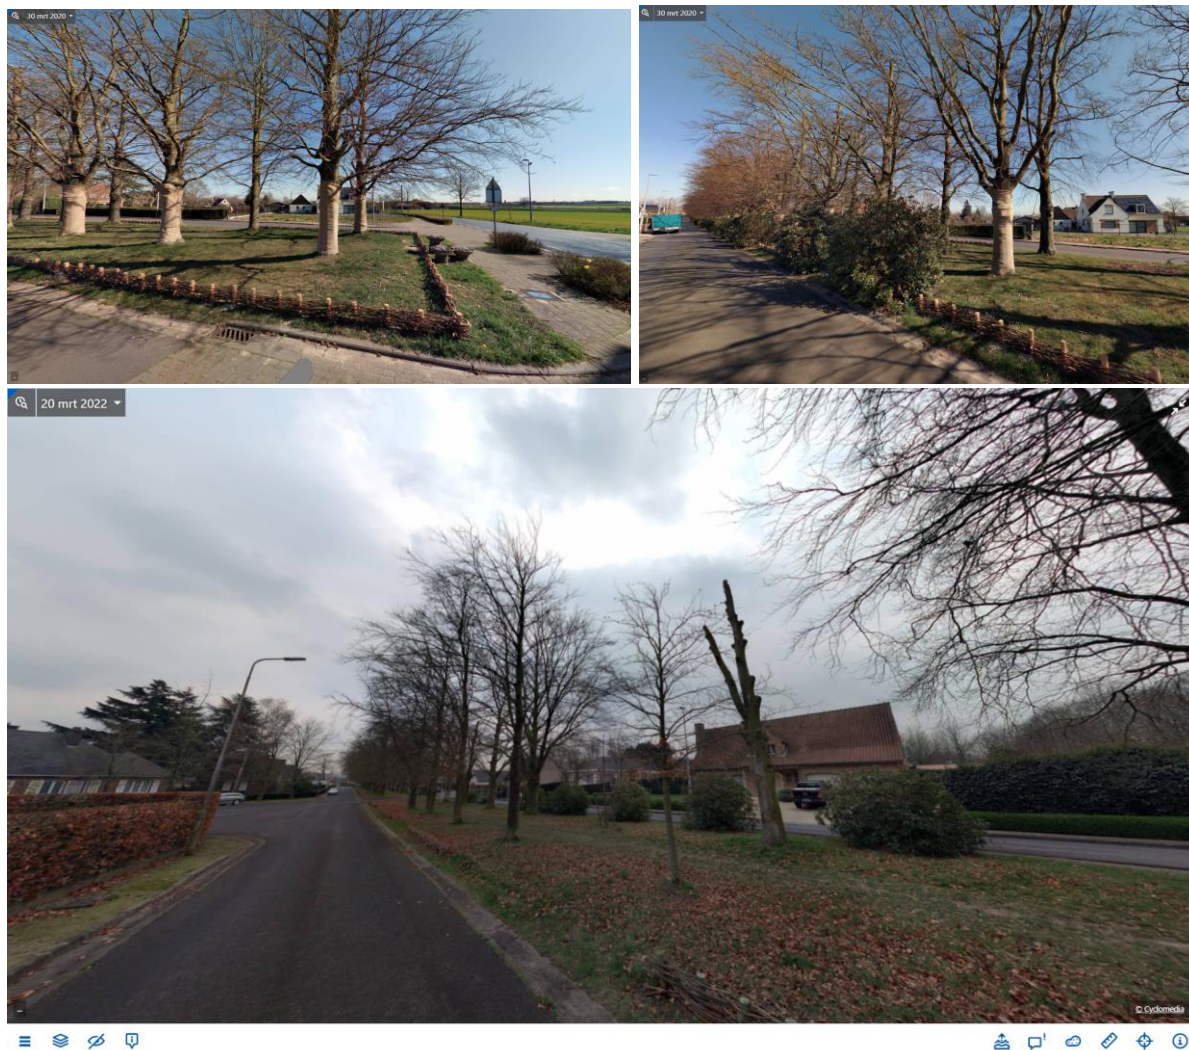
Figuur 11,12 & 12: Kapel Milanendreef Maart 2020 (Bron: Cyclomedia)

In 2020 werden bij verschillende bomen schorsbrand vastgesteld. Om dit in de toekomst te beperken werden 18 stuks bomen door de gemeente ingezwachteld met jute.

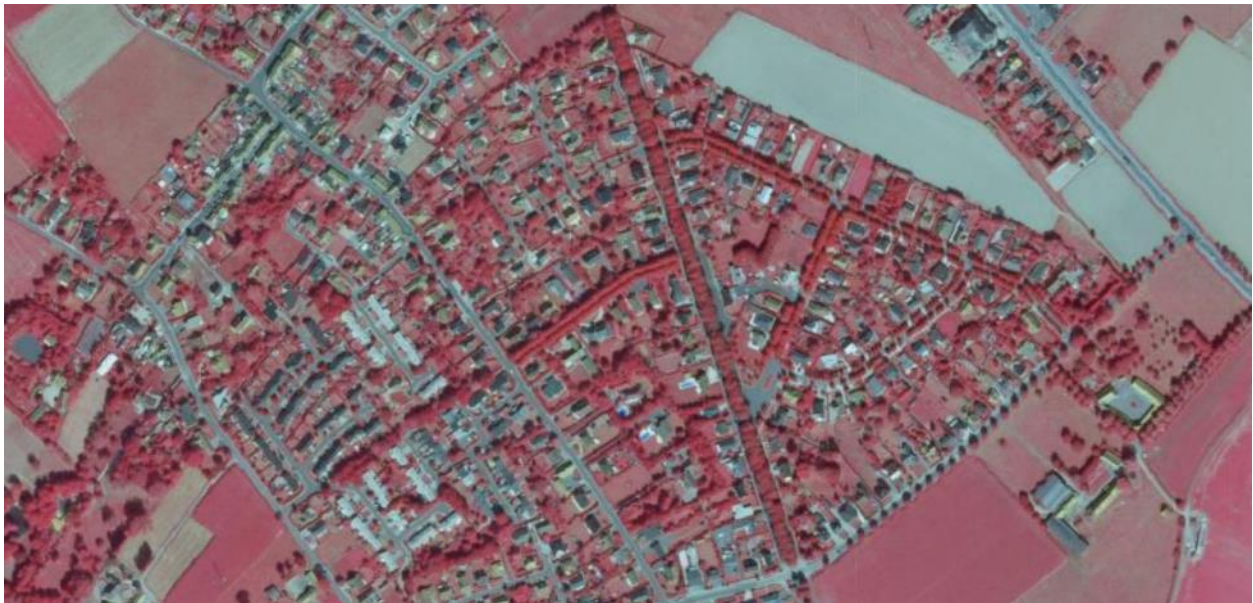
*Figuur 15. Infraroodbeeld uit 2009. De conditie was toen ook al sterk verminderd*

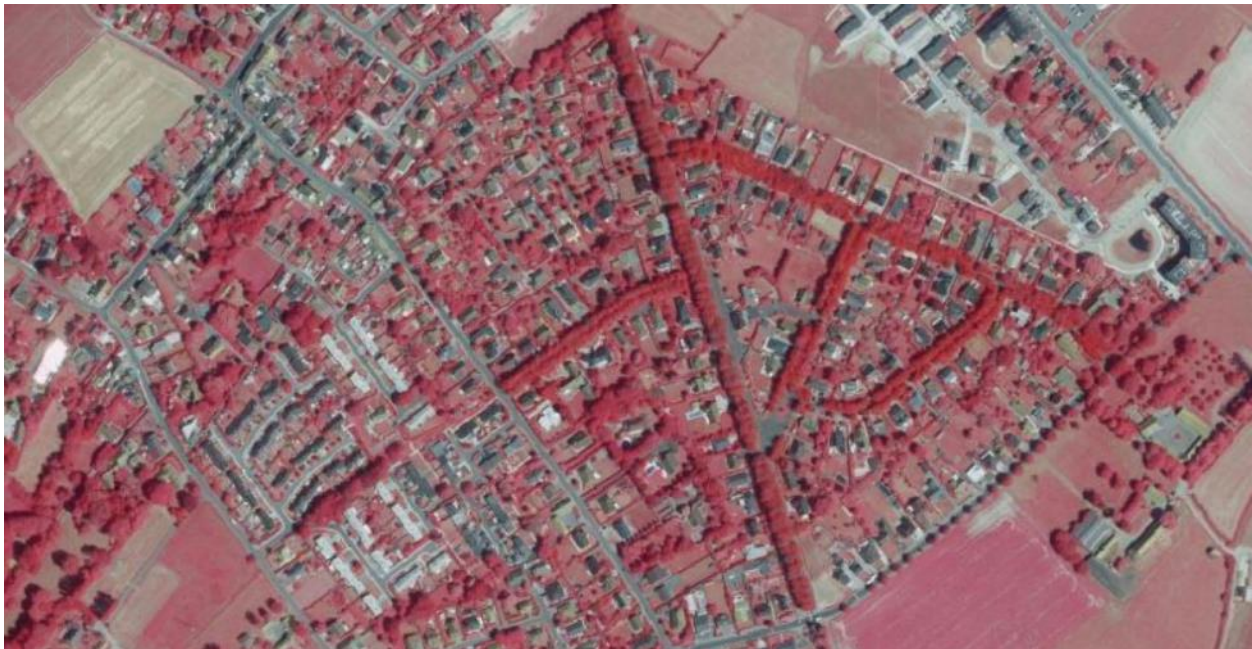
*Figuur 16. Infraroodbeeld 2018. Kapel Milanendreef kleurt minder rood dan omringende straten*

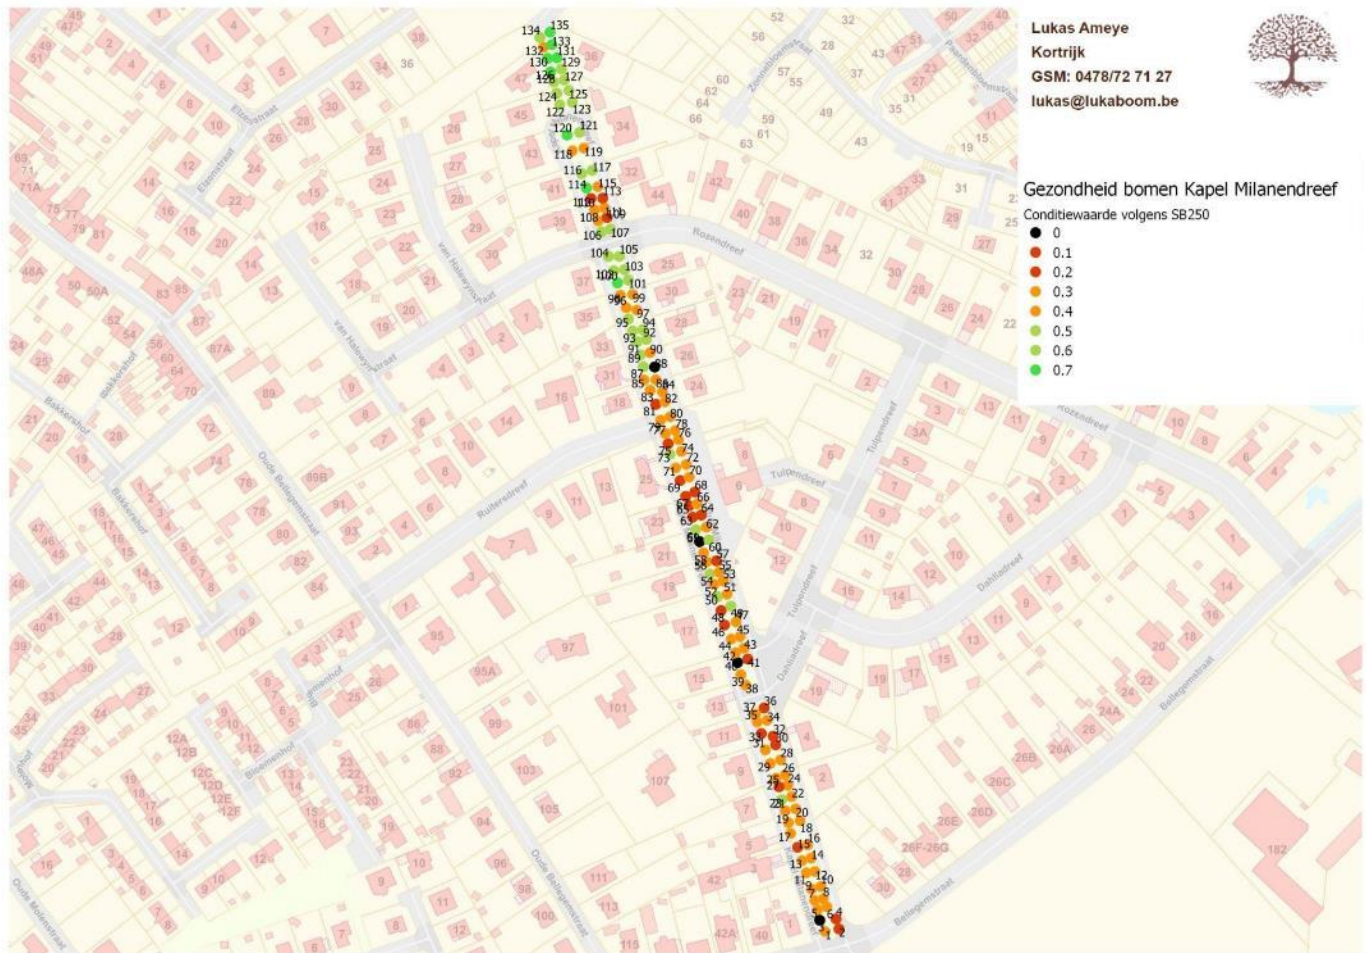
*Figuur 17. Weergave gezondheid bomen Kapel Milanendreef*

De conditie waarde wordt weergegeven van 0.1 tot 1, waarbij 0.1-0.3 heel slecht is (te rooien), 0.4-0.5 kwijnend, 0.6-0.8 goed en 0.9-1 heel goed.

We stellen vast dat bijna alle bomen in een slechte conditie verkeren, met een iets betere conditie voor de bomen die hoger op, weg van de kapel staan.

Er zijn veel holtes, wonden en dood hout aanwezig, wat de dreef wel ecologisch interessant maakt. Ook hangen er veel topzware takken over de rijweg, waardoor snoeimaatregelen zich opdringen.

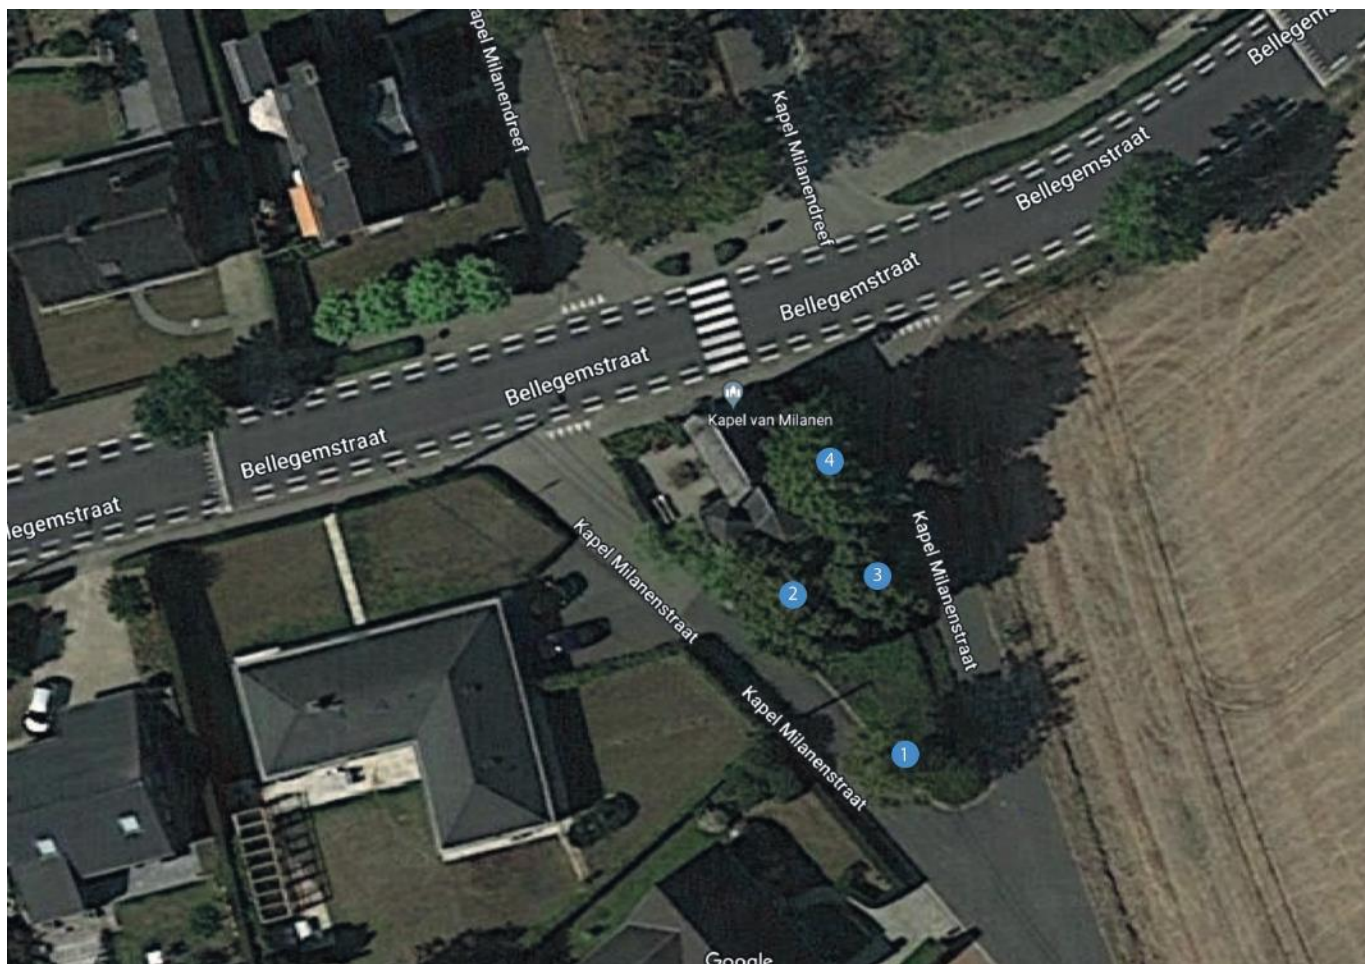
Figuur 20: Locatie lindes bij Milaenkapel

Bij de kapel aan de overkant van de Bellegemstraat bevinden zich nog 4 lindebomen. Het betreft 3 jonge lindes in driehoeksverband achter de kapel en 1 oude knotlinde naast de kapel.

Geslacht: Tilia soort: x europees variëteit:   
 Stamomtrek: 140-15-120cm boomhoogte: 15-20m leeftijdsfase: jeugd- bijn volwassen  
 Meerstammig ☐  
 Conditiewaarde: 05-0,8-97 boomspiegel: beplanting.

Geslacht: Tilia soort: x. europaea variëteit:   
 Stamomtrek: 320 cm boomhoogte: 12-15 m leeftijdsfase: veteran   
 Meerstammig ☐ boomspiegel: beplanting,   
 Conditiewaarde: 0,5

| Zonnebrand <input type="checkbox"/> | scheuren <input checked="" type="checkbox"/> | kanker / bacterie <input type="checkbox"/> |
| Takschade <input type="checkbox"/> | bladverkleuring <input type="checkbox"/> | instabiliteit <input checked="" type="checkbox"/> |
| Wortelschade <input type="checkbox"/> | holte / inrotting <input checked="" type="checkbox"/> | wurgwortels <input type="checkbox"/> |
| Maaischade <input type="checkbox"/> | waterlot / stamvoetopslag <input checked="" type="checkbox"/> | andere ..... |
| Plakoksel <input type="checkbox"/> | zwammen / schimmels <input checked="" type="checkbox"/> | |

**Opmerkingen** ...verschillende hout rottende zwammen aanwezig   
 geen gewicht op leten komen

Gezien de locatie en de soort kan voor knotbeheer gekozen worden. De lindes in de dreef kunnen dan uitgroeien en de kapel zal beter tot haar recht komen. Indien voor knotten wordt gekozen, dient het zo snel mogelijk (winter 2022-2023) te gebeuren, gezien de levensfase van de bomen.

We adviseren in dit geval een gekandelaberde vorm.

De vierde boom moet om de 2-3 jaar geknot worden, want heeft weinig restwand. Eventueel kan een tomografie uitwijzen of de boom nog moet verkleinen of niet.

Groeiplaats .....  
 Snoei / kroonverzorging begeleidingssnoei i/v rijweg en gebouw  
 Nader onderzoek .....  
 Andere .....

Groeiplaats .....   
 Snoei / kroonverzorging knotten maximaal om de 2 jaar.   
 Nader onderzoek eventueel tonografie voor restwand bepaling.   
 Andere .....

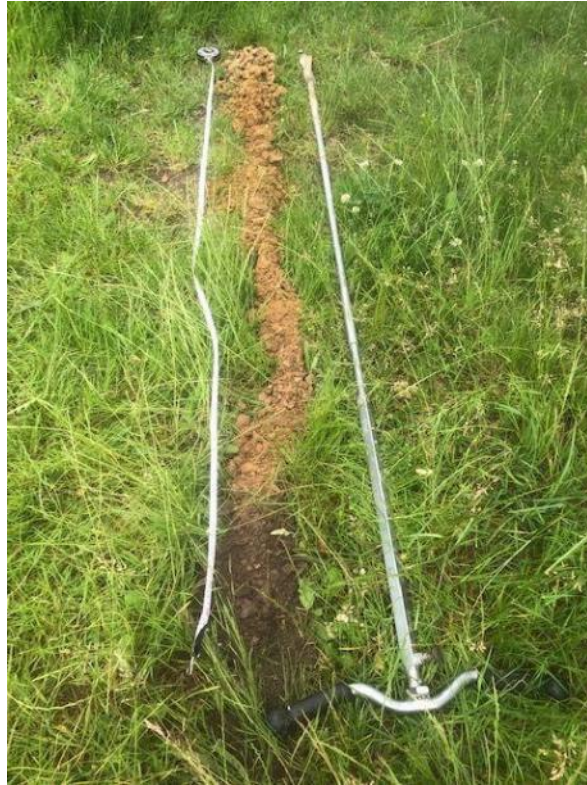
*Figuur 21: Boring 1. Uitgevoerd 3m ten noorden van boom 1 (zie inventarisatie)*

Bevindingen boring 1:

0-30cm: (zware) leem met organische stof (os)

20cm-220cm: zandig leem, weinig os, arme bodem, geleidelijk meer oxidatie kenmerken

220cm: grondwater

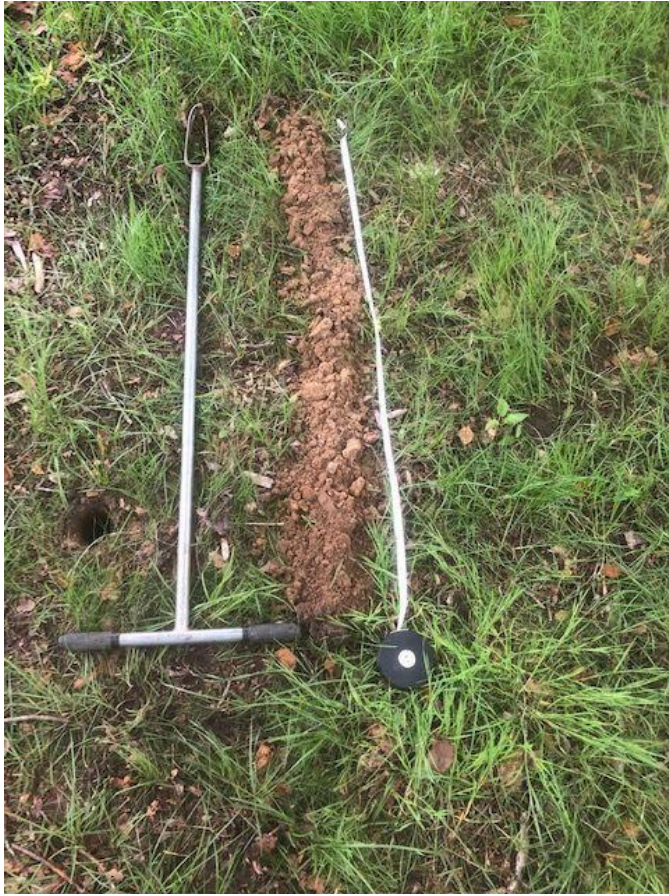
*Figuur 22: Boring 2. Uitgevoerd 4m ten noorden van boom 27*

Bevindingen boring 2:

0-10cm: teellaag met os

10-120cm: kleiig leem

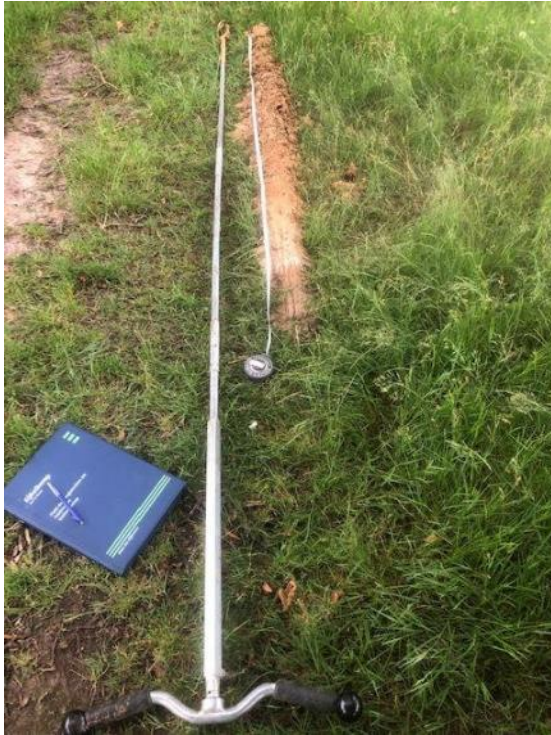
*Figuur 23: Boring 3. Uitgevoerd midden tweede gedeelte, ter hoogte van huisnummer 17-19*

Bevindingen boring 3:

0-10cm: teellaag

10-30cm: kleine hoeveelheid os

Vanaf 30cm: zeer os-arm, geen bodemleven aanwezig, geleidelijk aan oxidatie kenmerken

200cm: grondwater

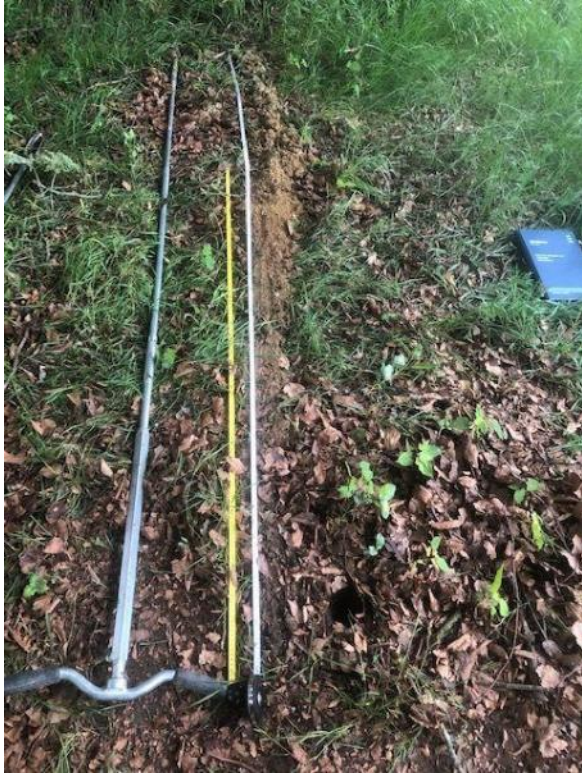
*Figuur 24: Boring 4. Uitgevoerd ter hoogte van huisnummer 47, overkant*

Bevindingen boring 4:

0-10cm: teellaag

10-50cm: iets meer os waargenomen, wijst op diepere werking mulchlaag

50-160cm: stilaan armere bodem

160-240cm: witter met oxidatie kenmerken

240-330cm: zeer nat, minder oxidatie, geleidelijk gley-achtig

300cm: grondwater

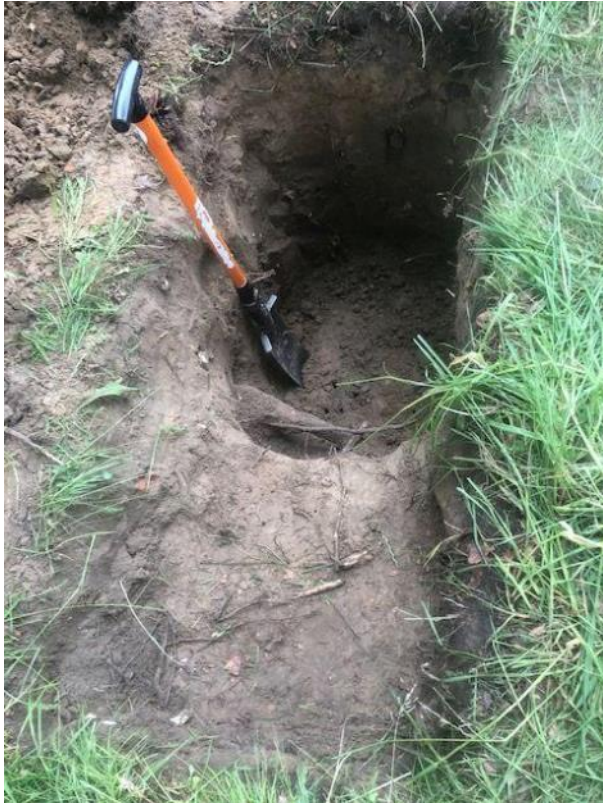
*Figuur 25: Profielkuil 1. 5 m ten N-O van boom 17; 5m ten Z van boom 19  
Breedte 60 cm, lengte 150 cm, diepte 100 cm*

##### Bevindingen profielkuil 1:

Teellaag heel klein (5-10cm).

Veel fijne beworteling en enkele dikkere wortels van ongeveer 3 cm.

1 wortel van 7-8 cm op 60 cm diepte.

10 cm tot 100 cm zandig leem, arm aan organische stof.

Verdicht in de randen van de put als we erin prikken.

Heel lichte oxidatieverschijnselen.

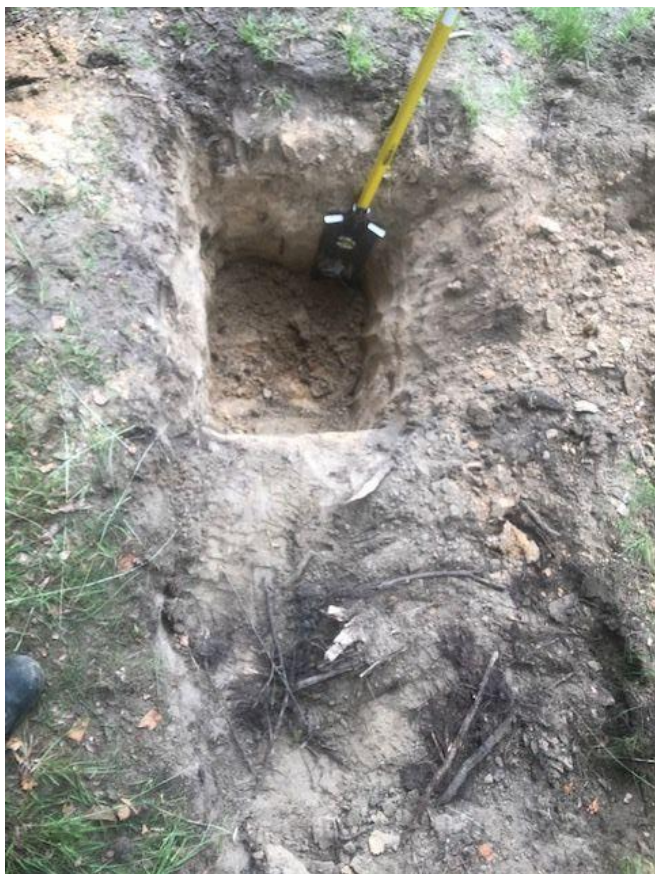
*Figuur 26: Profielkuil 2. Uitgevoerd ter hoogte van huisnummer 33  
Breedte 70cm, lengte 120cm, diepte 80cm*

Bevindingen profielkuil 2:

0-10 cm: teellaag intens doorworteld

10-60cm: zeer verhard, ondoorwortelbaar (enkele afgestorven wortels zichtbaar), geen organische stof of bodemleven.

Mulch blad toont langzaam zijn werking, maar te laat.
