SITE BELFORT
AALST

BELFORT - SCHEPENHUIS - GEBIEDSHUIS

BEHEERSPLAN

DOSSIER
864.09.22. AALST BELFORT
JUNI 2023

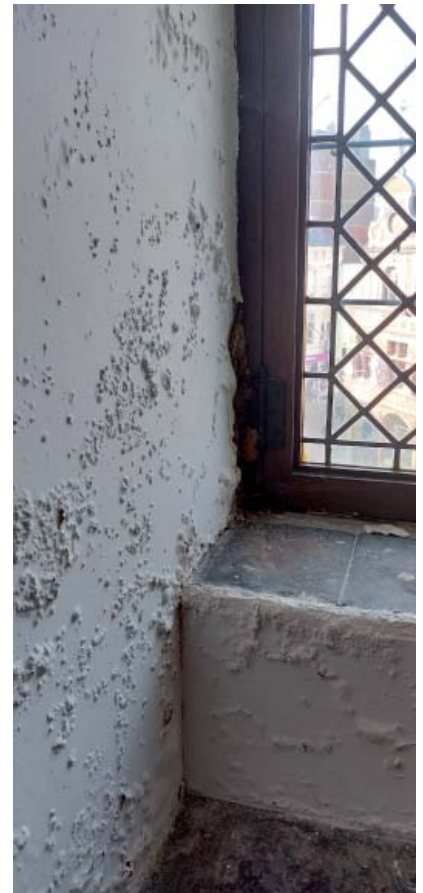
Fig. 29. Zout- en vochtproblematiek 2^{de} verdieping, 2022 © ARTER

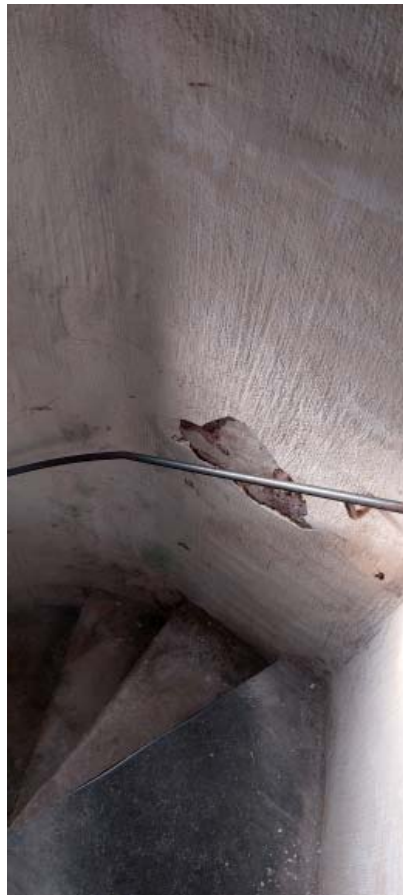
Fig. 55. Schade in draaitrap belfort, 2022 © ARTER

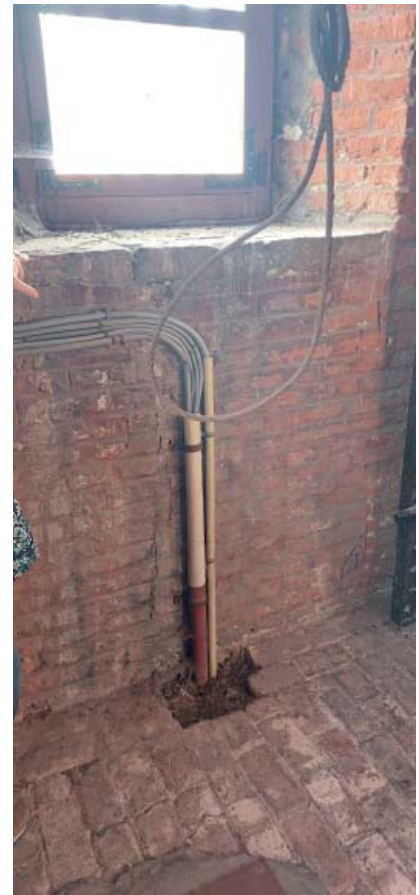
Fig. 56. Schade cel Jan de Lichte belforttoren 2022 © ARTER
