ontwerp : BEHEERSPLAN GEMEENTEHUIS HAMME

bouwplaats : Marktplaats 1, 9220 Hamme

opdrachtgever : GEMEENTEBESTUUR HAMME

4 mei 2016

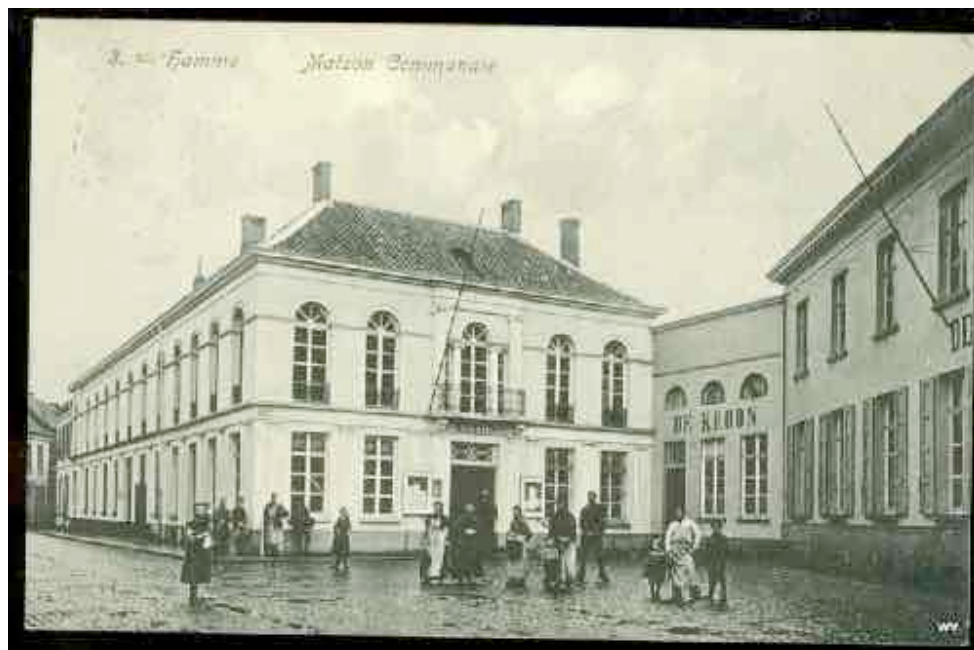
(oude prentkaart, vermoedelijk te dateren kort na 1900)

De hardstenen pilasters werden wit geschilderd.

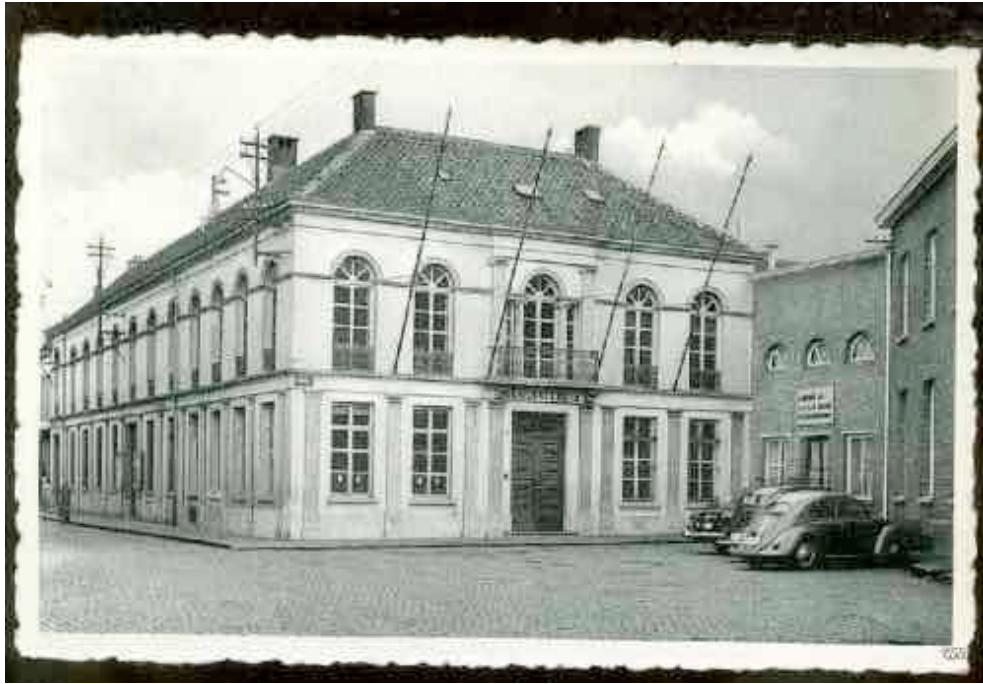
(oude prentkaart, vermoedelijk te dateren half 20<sup>ste</sup> eeuw)  
De hardstenen pilasters zijn niet langer wit en krijgen terug hun ritmerende functie)

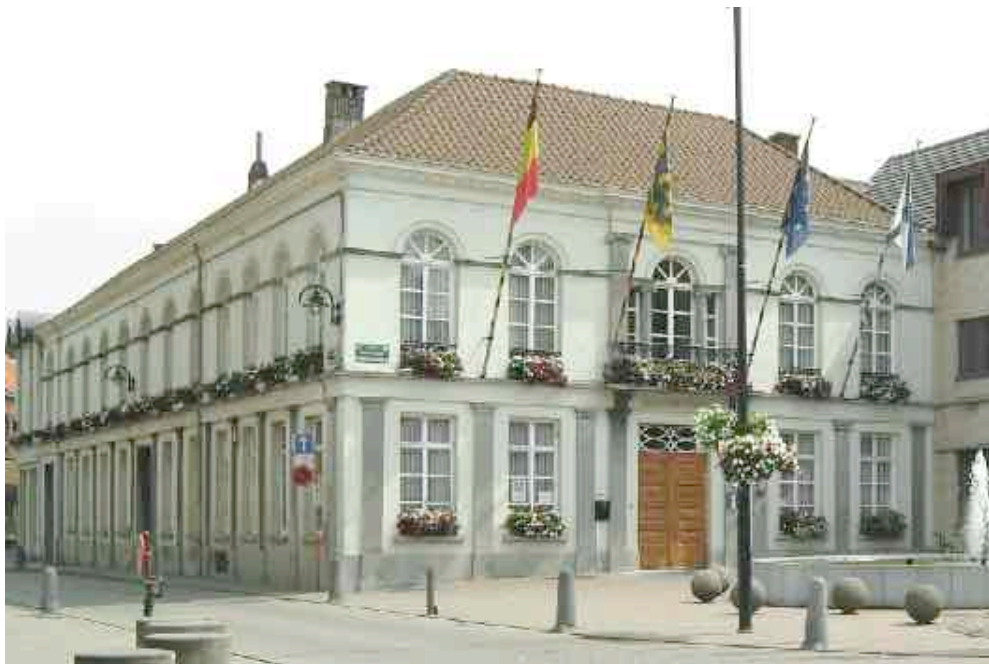
Foto huidige toestand Gemeentehuis  
De oorspronkelijke schouwen werden verwijderd, het marktplein heraangelegd.

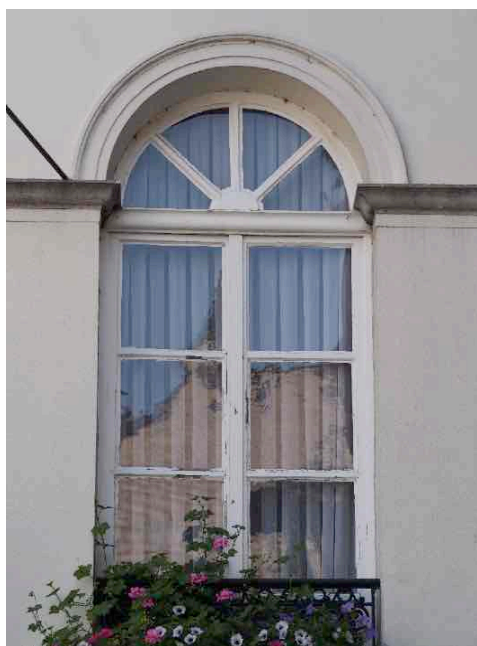
Raam circa 1833

De oudste ramen (vermoedelijk begin 19<sup>de</sup> eeuw) in de voor- en zijgevel zijn reeds vele malen hersteld waardoor herstel tot hun oorspronkelijke toestand quasi onmogelijk geworden is.

Het oorspronkelijke spanjoletten werden bij vele ramen verwijderd, de onderkanten zijn door het vocht vaak zwaar beschadigd of onvakkundig hersteld.

De profileringen zijn verzwakt door het meermaals overschilderen.

*Voor deze ramen werd in het restauratiedossier (2015-2016) vervanging naar origineel model met dubbel monumentaal glas en voorzien. Het hang en sluitwerk wordt hierbij zo goed als mogelijk gerecupereerd.*

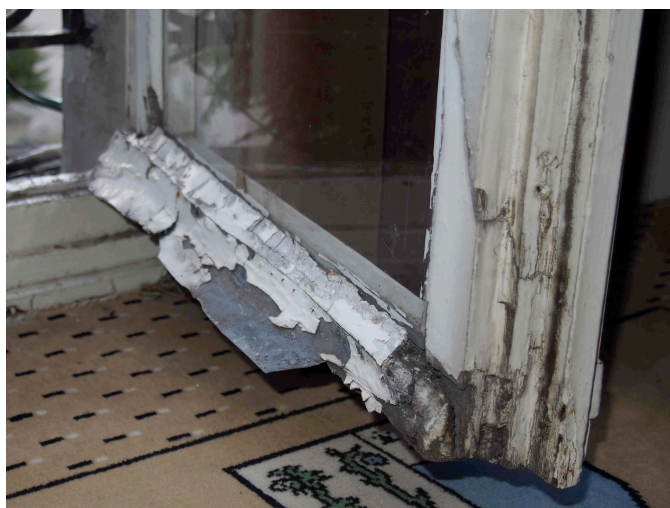
Beschadigingen en sporen van herstellingen

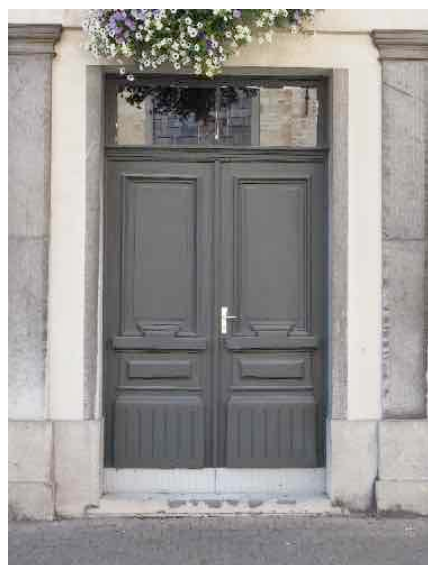
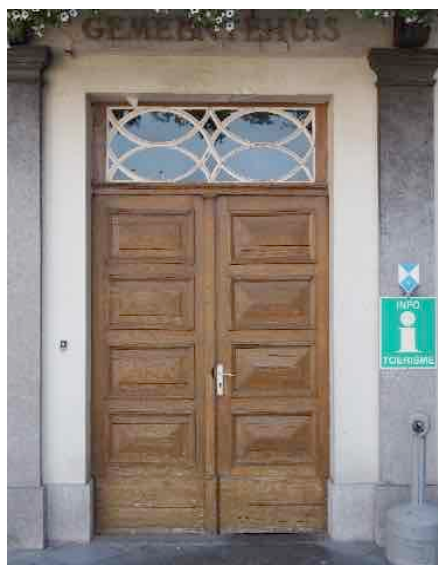
In de voorgevel treffen we een rechthoekige dubbele paneeldeur aan met bovenlicht en halfcirkelvormig patroon.

In de zijgevel een rechthoekige dubbele grijs geschilderde paneeldeur met eenvoudig bovenlicht en een 20<sup>ste</sup> eeuwse glazen dubbele deur.

Beide deuren verkeren in redelijke staat en kunnen naar oorspronkelijk model hersteld worden.

Bijzondere aandacht gaat naar het bovenlicht in de nog functionerende deur aan het Marktpllein.

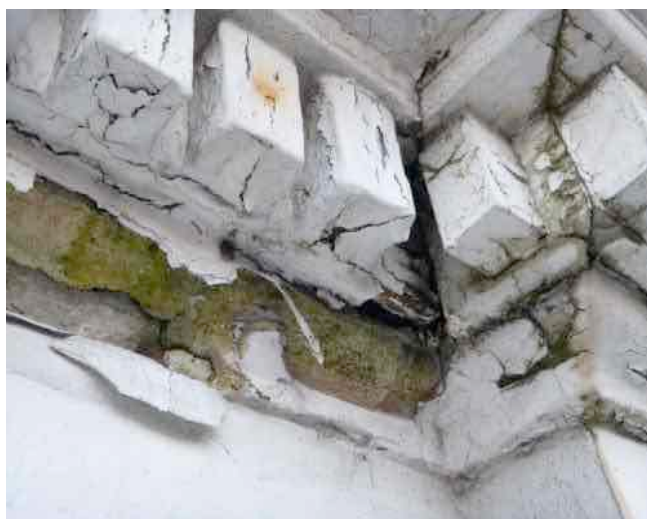
Onder de tandlijst van het houten hoofdstel bevindt zich een witte gepleisterde kroonlijst.

De gepleisterde kroonlijst uit kalkpleister onder de tandlijst vertoont op veel plaatsen scheuren, barsten en afgebroken delen.  
Door het herhaaldelijk overschilderen is de oorspronkelijke profilering ervan nagenoeg verdwenen.

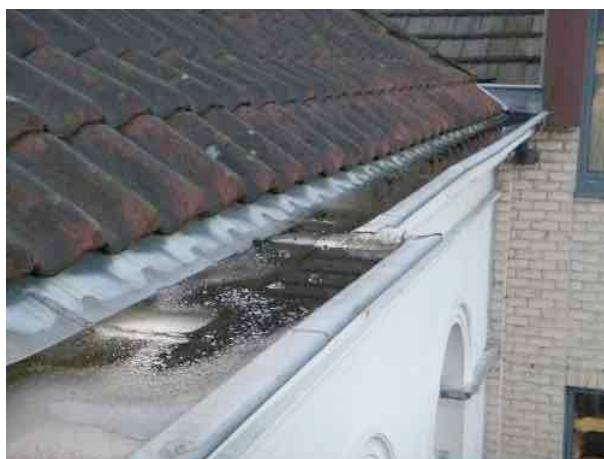
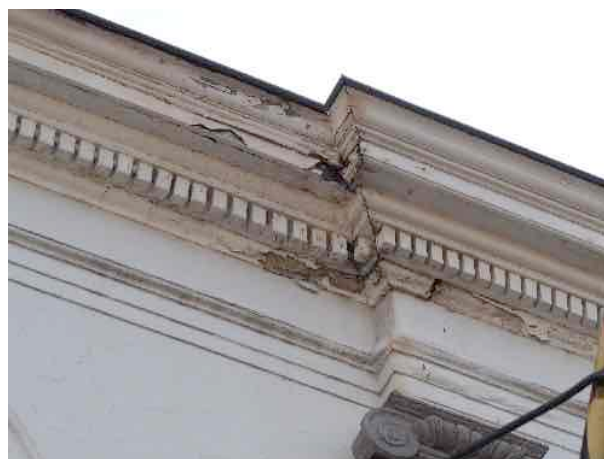
De goten werden oorspronkelijk of bij het herstellen slecht geconcepieerd. Ze zijn onvoldoende diep uitgewerkt waardoor het regenwater over de gootrand loopt. Er werd ook onvoldoende helling gegeven aan de goot waardoor het regenwater in de goot blijft staan. Bovendien werden er geen uitzettingsvoegen in de goten voorzien.

Zowel de kroon als tandlijst werden vaak overschilderd met verschillende verfsoorten, hierdoor is de profilering deels verdwenen. Bovendien bladeren deze verflagen nu af. Op verschillende plaatsen is het houtwerk aangetast door vocht, pas na het verwijderen van de vele verflagen zal de toestand ervan correct vast te stellen zijn.
