Beheersplan

Architectenwoning Jozef Schellekens versie 06.12.2023

Dubbelwoning Jozef Schellekens
Steenweg op Mol 64-66 . 2300 Turnhout
Bescherminsbesluit: MB 03.04.1995 (ID: 2828)

Erfgoed en Visie bv
Lierselei 84 . 2390 Malle

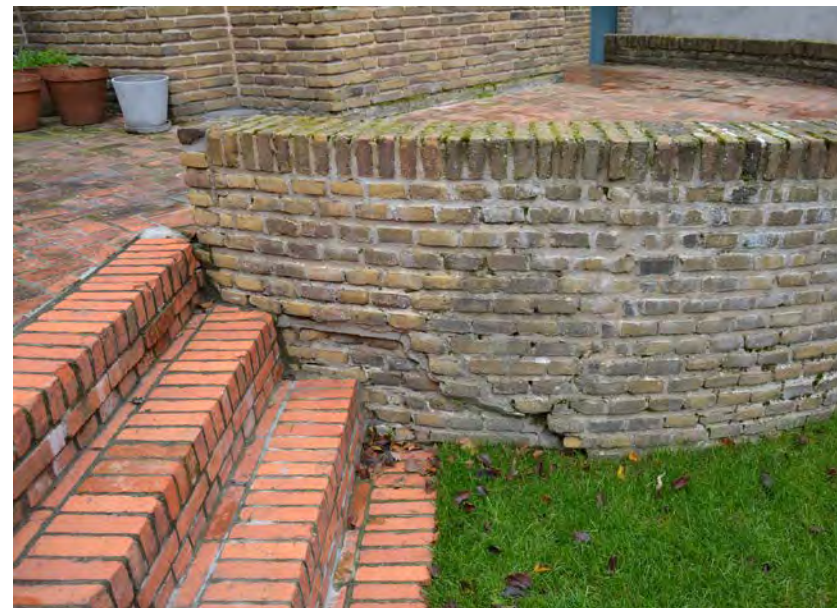
Afbeelding 163.
Scheur in de muur van het terras.

De structuur van de dubbelwoning verkeert in een redelijke staat. Geen van beide gebouwen heeft momenteel met concrete stabiliteitsproblemen te kampen, maar in de gevels zijn toch enkele structurele scheuren waar te nemen ten gevolge van de verschillen in de uitzettingscoëfficiënten van de betonnen lateien en het baksteenmetselwerk. De scheuren zijn voornamelijk in enkele gevels, maar ook langs de binnenzijde zichtbaar. In de structuur van het buitenterras werd ook een zettingsscheur vastgesteld, vermoedelijk ten gevolge van de plaatsing van een nieuwe bakstenen trap ernaast.

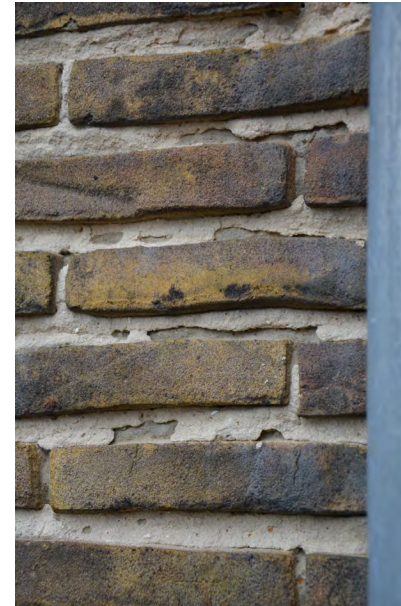
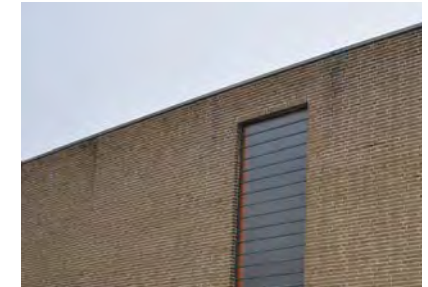
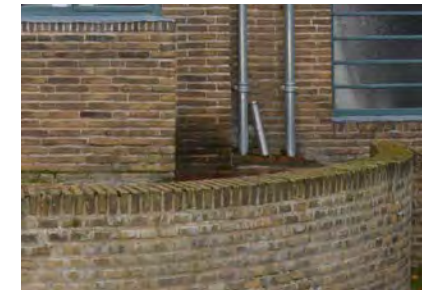
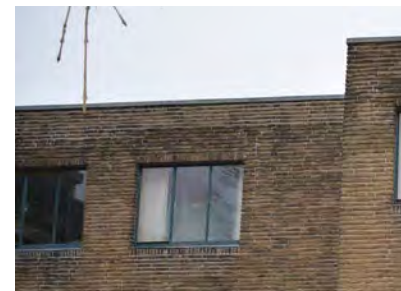
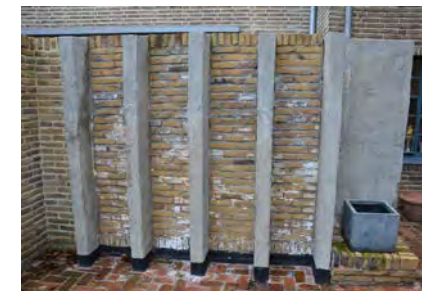
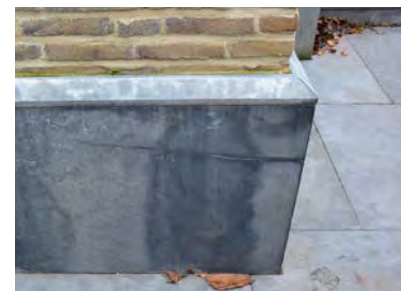
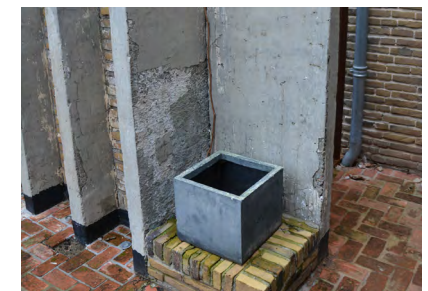
Afbeelding 166.
Vocht onderaan de gevels.

De gevels van woning 64 en 66 verkeren in een redelijke staat. De beschadigingen aan de gevels zijn eerder beperkt: op verschillende plaatsen zijn de voegen uitgespoeld en de bakstenen vervuild ten gevolge van afstromend regenwater langs de gevels. Net boven het maaiveld en aan de muurvoet zijn de voegen zelfs open. Daarnaast zijn enkele voegen beschadigd door roestige lintvoegwapening, die de (kalk)mortel wegdrukt. Onderaan de (tuin)gevels aan het buitenterras zijn er sporen van opstijgend vocht aanwezig. Dit komt omdat het water niet van het terras wegstroomt. Op enkele stukken metselwerk (voornamelijk de terrasmuren en het metselwerk rondom de kelderfensters) is mosgroei aanwezig.

De niet-oorspronkelijke natuurstenen plinten tegen de gevels van woning 64 vertonen op verschillende plaatsen vochtplekken. Daarnaast zijn er enkele scheuren in de plinten aanwezig. De plinten zijn eveneens storend.

De tuinmuur is voorzien van een cementlaag. Onderaan zijn vochtplekken ten gevolge van opstijgend vocht aanwezig.

- De vervuiling van de bakstenen gevels (hoofdzakelijk ten gevolge van afstromend regenwater) wordt gereinigd, bij voorkeur door een zo zacht mogelijke methode (bijvoorbeeld stoom).
- De platvolle voegen worden volledig uitgekapt en heropgevuld met schaduwvoegen (lintvoegen) met een compatibele mortel met dezelfde samenstelling en kleur als het oorspronkelijke voegwerk.
- Niet-structurele scheuren worden opgevuld met een compatibele mortel.

- De uitgespoelde voegen worden heropgevuld met een nieuwe compatibele mortel. In de lintvoegen worden schaduwvoegen geplaatst.
- Er wordt een stijgvochtbehandeling toegepast in de met vochtbelaste gevels aansluitend op het terras.

- De gecementeerde afwerklaag van de tuinmuur wordt verwijderd.
- Er wordt een stijgvochtbehandeling uitgevoerd in de bakstenen tuinmuur.
- Het is wenselijk om de arduinen steenplaten (zeker op het verhoogde terrasgedeelte) te verwijderen en om de bakstenen terrasbekleding opnieuw terug te brengen.

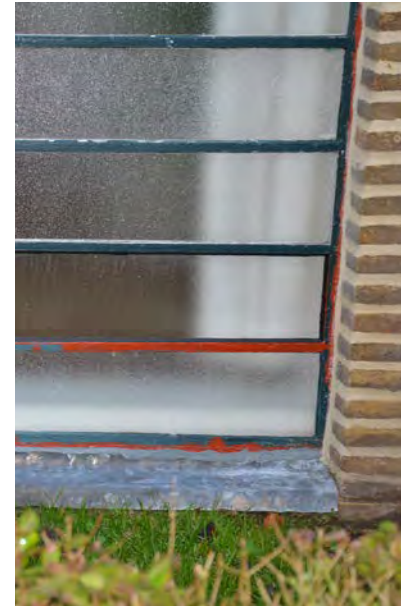
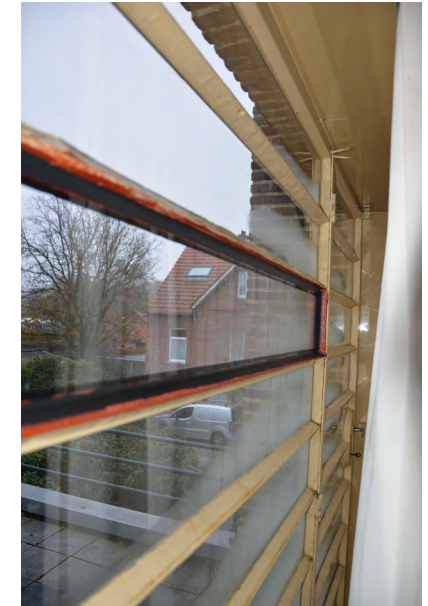
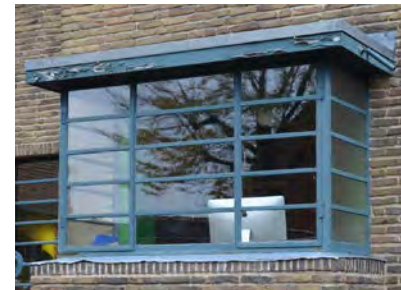
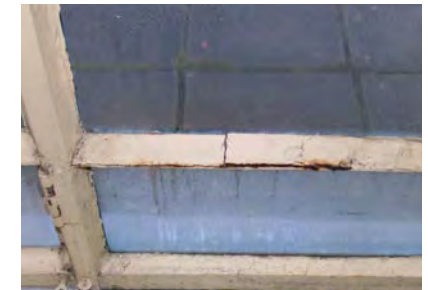
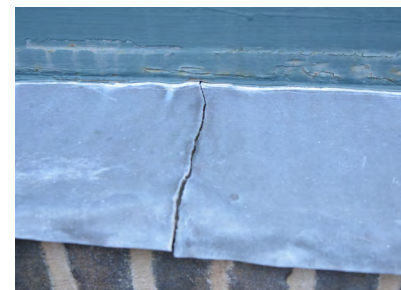
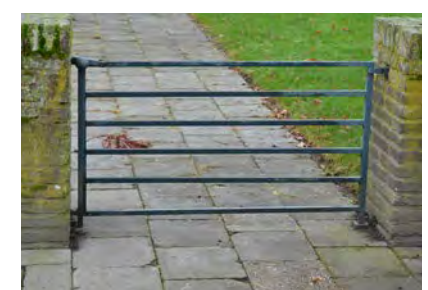
Afbeelding 171.
Het bladlood sluit niet goed aan. In de goot tussen de vloer en de leuning stapelen bladeren zich op.

De balkons verkeren over het algemeen in een goede staat. De leuningen rondom het balkon zijn nog stevig bevestigd en vertonen geen gebreken. Enkele cementtegels die de vloer van de balkons bedekken, zitten wel los of scheef. Daarnaast bevindt zich tussen de vloer en de leuning een watergoot die makkelijk door een opeenhoping van bladeren kan dichtslibben. Tussen de balkonvloer en de gevelmuren is de aansluiting niet overal ideaal. Zo sluit het bladlood niet overal goed aan met mogelijke vochtinfiltratie tot gevolg.

De (oorspronkelijke) stalen vensters zijn koudebruggen. Hierdoor ontstaat condensatie op de binnenzijde van de glasvlakken, waardoor de stalen profielen en roedes worden aangetast door roestvorming. De afwerklaag, die het staal normaal tegen roestvorming moet beschermen, is veelal verveerd. Het afstromend water veroorzaakt daarenboven schade aan de (houten) vloeren in het interieur. In gebouw nr. 64 zorgt de nieuwer geplaatste dubbele beglazing in het schrijnwerk ervoor dat er schimmel op het kader aanwezig is.

Afbeelding 179.
Gescheurd bladlood.

Zowel de loden afdekbladen als dorpels ogen algemeen in een goede staat, al is er hier en daar wel schade. Aan de erker (woning 66) is scheurvorming vastgesteld en sommige bladen zijn opgewaaid.

De metalen poortjes voor de dubbelwoonst zijn verroest door een verwerking van de afwerkklagen.

- De loden aansluitingen tussen de vloer en de gevelmuur worden hersteld en waterdicht gemaakt.
- De losliggende cementtegels worden terug herbevestigd.
- De houten kroonlijst wordt afgewerkt met een nieuw dampopen verfsysteem naar de huidige kleurstelling.
- Het gescheurde bladlood in de erker wordt vervangen door een nieuw exemplaar.

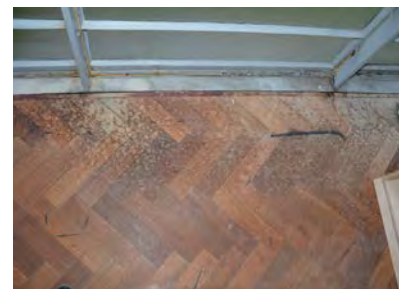
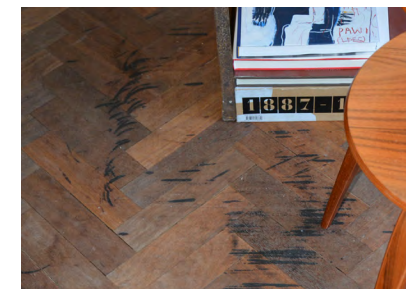
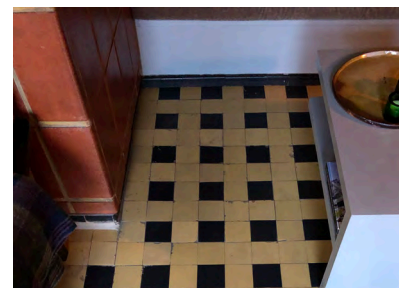
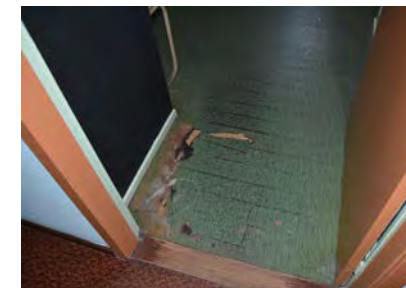
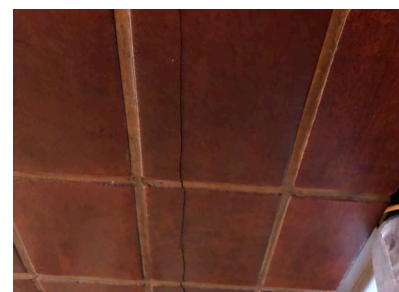
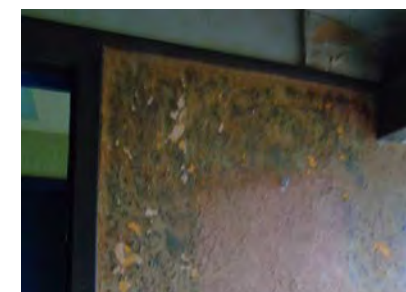
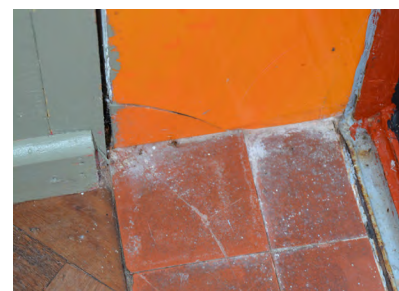
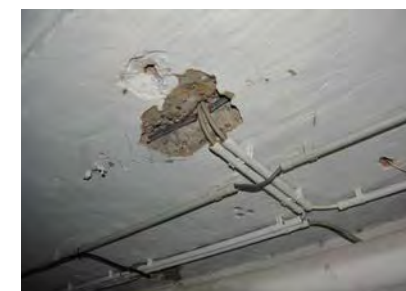
Afbeelding 181.
Schade door condensatievocht.

Afbeelding 182.
Zwarte vlekken op de vloer.

Afbeelding 188.
Schade aan het betonnen plafond.

Door de condensatie op de stalen vensters stroomt er langs de binnenzijde van de vensters water naar beneden op de vloeren. In het geval van de houten vloeren heeft dit voor vochtplekken gezorgd en is de vernislaag nabij de vensters volledig verdwenen.

In het vroegere schildersatelier (woning 66, verdieping boven de inkom) zijn zwarte vlekken op de vloer aanwezig.

Verspreid over de woningen zijn kleine beschadigingen aan de wanden op te merken. Vaak gaat het om een vertering van de afwerkklagen, of is de muur beschadigd ten gevolge van mechanische schade (botsingen etc.). Op verschillende plaatsen in de marbriet in de dagkanten gebroken of zelfs verwijderd.

Ook op het vlak van de plafonds zijn de beschadigingen vooral te wijten aan een vertering van de afwerkklagen. In de kelder van woning 66 is het betonnen plafond plaatselijk beschadigd.

Preventief en curatief behandelen van de houten vloeren tegen houtborende insecten		zonder schade te berokkenen aan de vloer			
Herstellen van de houten vloeren					
Vervangen van de beschadigde delen van de houten vloeren		bij voorkeur met dezelfde houtsoort en met dezelfde omvang			
Opschuren en afwerken van de houten vloeren met een vernislaag	x				
Herstellen van de beschadigde cementtegels					
Vervangen van de beschadigde cementtegels		door nieuwe en identieke exemplaren (zelfde materiaal, omvang en kleur)
