# BEHEERSPLAN PAROCHIEKERK SINT-CATHARINA EN OMGEVING

*KERKSTRAAT, 'S GRAVENWEZEL (SCHILDE)*

# COLOFON

Hasselt, april 2024

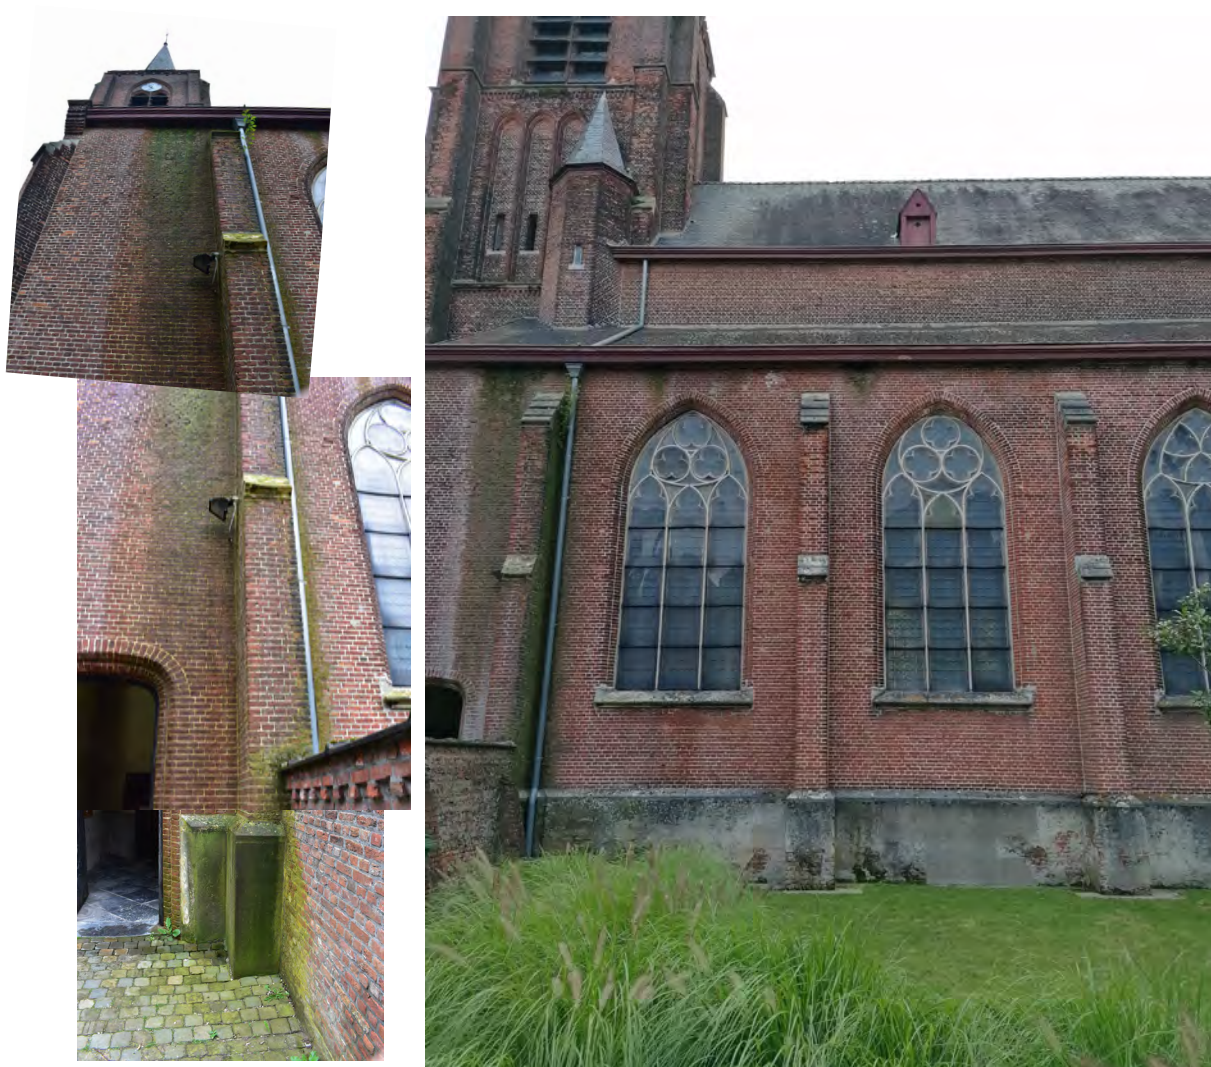
In 2002 kende het dak van de kerk matige stormschade. Dit werd hersteld. Echter bleven er problemen met de dakstructuur opduiken. De dakgoten en aanhorigheden werden professioneel aangepakt in 2011. Deze werken faalden echter in hun opdracht waardoor de noordwestfaçade van de kerk sindsdien kampt met vochtinsijpeling met grote gevolgen voor het schrijnwerk, het metselwerk en de interne muurafwerking.

Figuur 24: Schadepatroon vochtinsijpeling door malfunctie dakgoten westgevel

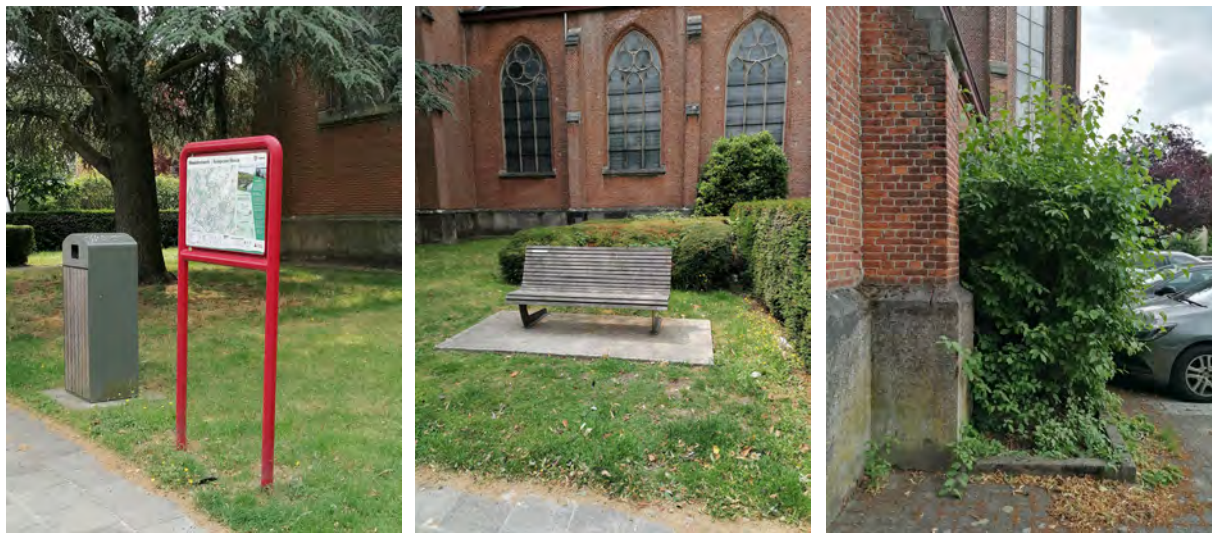
De aanleg met voornamelijk grasland rondom de ceder, aan de oostzijde van de kerk, is verstoord door nieuwe elementen van algemeen nut zoals een informatiebord, een vuilbak en zitbank op een cementen vloertje. Deze elementen zijn storend voor het dorpszicht. Insgelijks storend is de aanleg van de parking aan de zuidzijde van de kerk. De verharding in rechthoekige klinkers is geen aanvulling op het dorpszicht. Het is tevens storend voor de beleving en 'ademruimte' van de kerk (Figuur 52 op pagina 31).

Figuur 60: storende elementen vuilbak en infobord

Figuur 61: storende elementen vuilbak met cement vloer

| Verwijderen van storende elementen<br>Aanpassen parking naar waardige omgeving voor de kerk<br>Restauratie en herstel van de kerkmuur <ul style="list-style-type: none"> <li>- herstel van voegen en scheuren</li> <li>- reiniging van plinten, herstel uitloging en biologische aantasting</li> </ul> | |

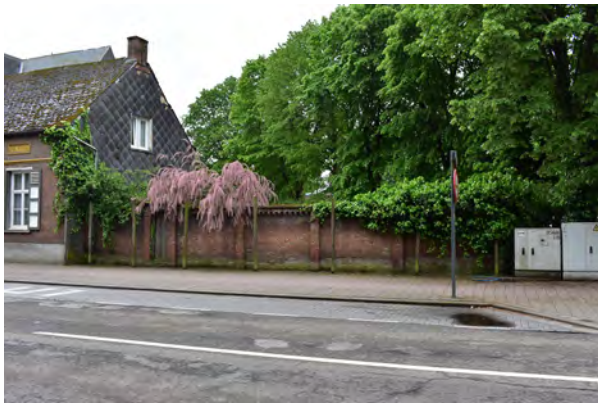
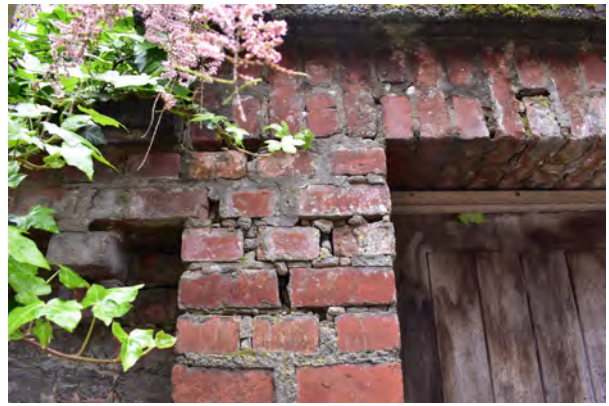
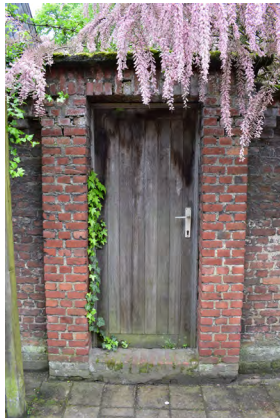
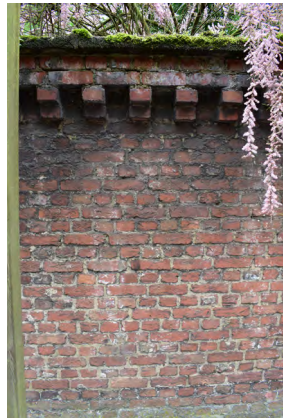
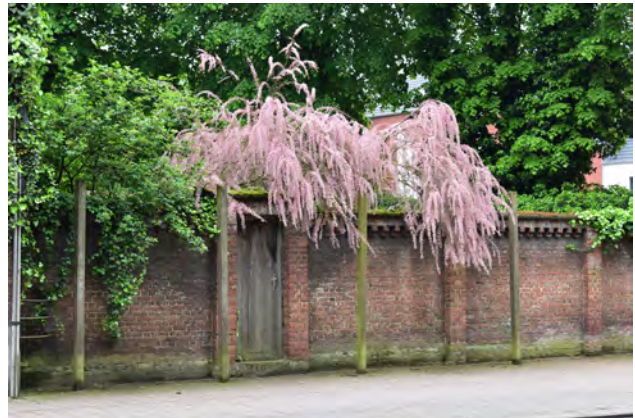
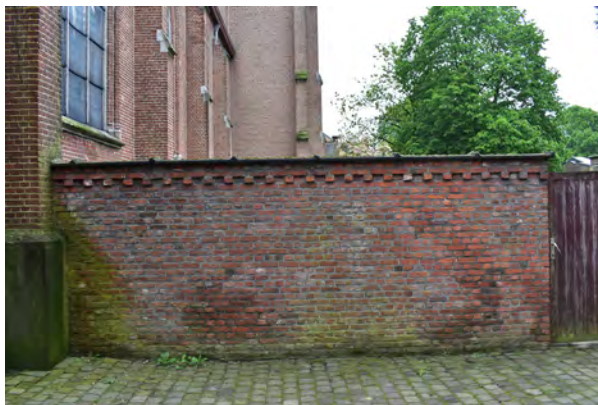
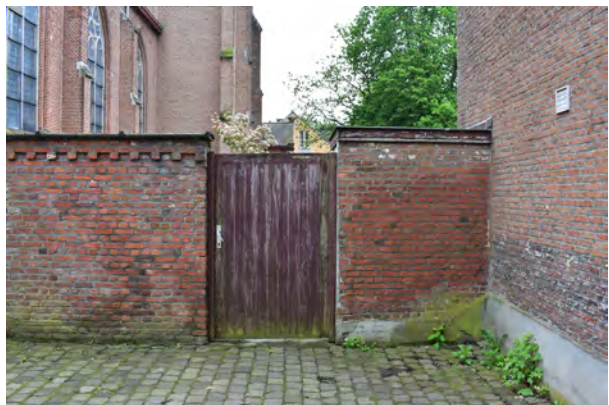
De kerkmuur verbindt de site vanaf de sacristie, rondom de tuin van de dorpswoning tot aan de westelijke inkom van de kerktoeren. De muur is een opgaande gemetselde muur van donkerbruine bakstenen en dateert van kort na de oprichting van de huidige kerk. Het muurgedeelte dat grenst aan de Lodewijk de Vochtpllein is overwoekerd met klimop (Figuur 48 op pagina 31). Een gedetailleerd zicht op de muurgedeelten ter hoogte van de Kerkstraat leert dat er bij het metselwerk sprake is van het uitduwen van de voegen. De cementvoegen worden systematisch uit het muurwerk geduwd als het ware. Een nauwere blik leert dat de muur oorspronkelijk gevoegd is met kalkmortel. Enkele secties van de muur zijn op een later tijdstip hervoegd met cementmortel. De wisselwerking tussen de specieën zorgt voor een letterlijke tegenwerking en dit in combinatie met vorstschade.

De tuin aan de westzijde van de dorpswoning is door middel van een houten deur in de tuinmuur bereikbaar. De houten deur is geen authentiek element, het is een hedendaags model. De deur is an sich in goede toestand. Een tweede deur bevindt zich in de tuinmuur tussen de oostgevel van de dorpswoning en de kerktoeren. Deze poort is recent van aard en heeft geen erfgoedwaarden. Het opgaand metselwerk in dit gedeelte van de tuinmuur verschilt van afwerking. De oostzijde is voorzien van een decoratieve tandlijst/muizentand, zoals van toepassing op de gehele tuinmuur. De westzijde is bekroond met een houten latei. De westelijke muur indiceert eveneens het kadastrale onderscheid tussen de tuin van de dorpswoning en de kerk. De onderste 30cm van de tuinmuur aan de westelijke zijde van de dorpswoning is aangetast door biologische groei in de vorm van algen. Er is sprake van een hoog vochtgehalte in dit gedeelte van het metselwerk.

Figuur 63: zicht op de tuinmuur ten westen van de dorpswoning  
 Figuur 64: detail van het metselwerk van de tuinmuur ter hoogte van de poort  
 Figuur 65: zicht op de tuindeur in risaliet  
 Figuur 66: detail metselwerk van de tuinmuur, kalkmortel  
 Figuur 67: overzicht op de tuinmuur  
 Figuur 68: de tuinmuur aan de kerktoren  
 Figuur 69: de tuinmuur met poort tussen kerktoren en dorpswoning

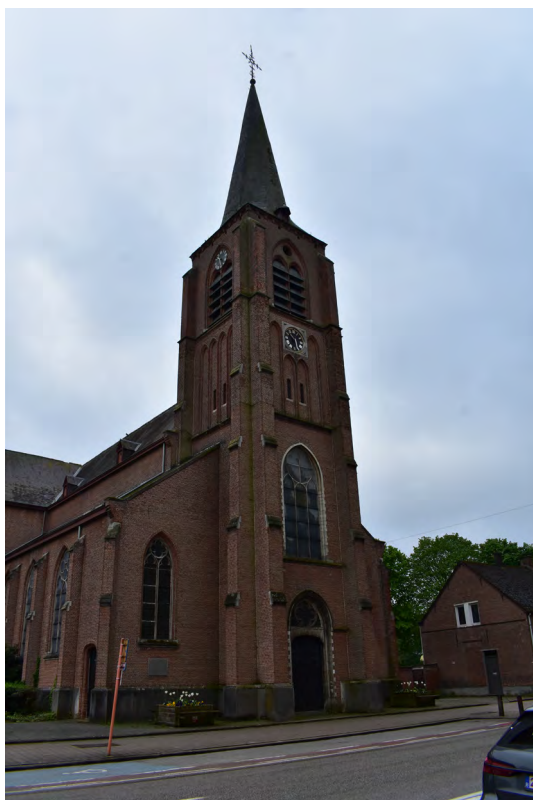
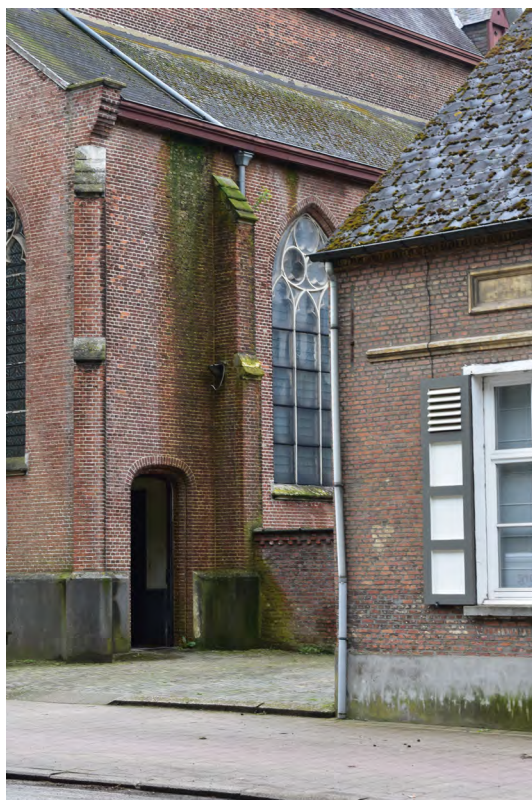
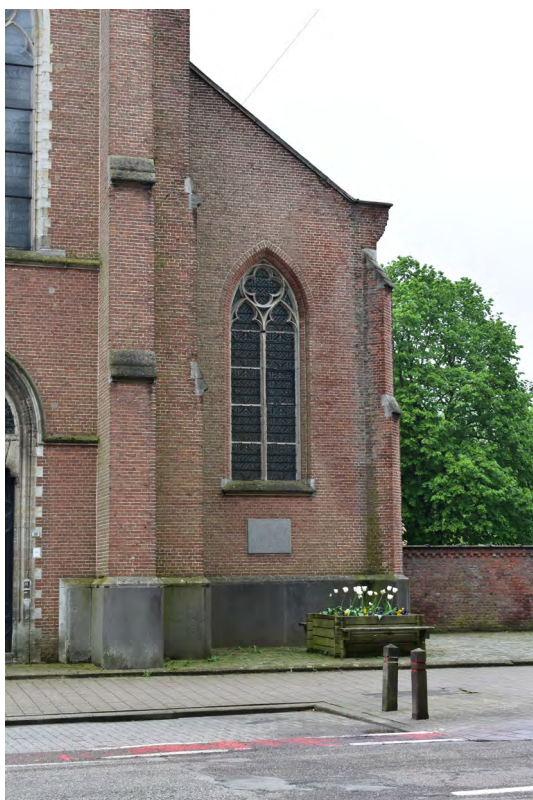
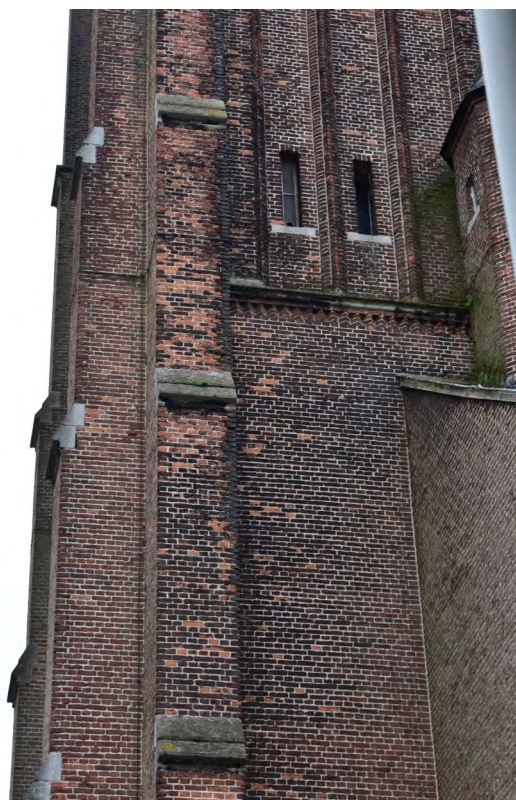
*Als gevolg van oude en recente lekken in de goten vertoont het muurwerk lokale verkleuringen. Delen werden hervoegd met een cementmortel die qua samenstelling (te hard) en kleur (grijs i.p.v. wit) niet overeenkomt met de originele. Dit is minder duurzaam en visueel storend. Ondanks de lichte scheuren boven en onder enkele ramen, zijn de muren structureel in orde. De kalkstenen lijsten, afzaten en dekstenen hebben licht beschadigd voegwerk waardoor het baksteenmetselwerk eronder verweerd is. De diefijzers voor enkele ramen en enkele oude ijzeren en roestige bevestigingen verspreid in de gevels, zijn licht roestig.*

Figuur 72: mosvorming en vochtschade aan steunbeer eerste travée westgevel

Figuur 73: vochtschade natuurstenen plint en onderste zone muur net boven plint

Figuur 74: vochtschade westgevel toren

| Herstel en restauratie gevels <ul style="list-style-type: none"> <li>- grondige restauratie aangetaste westgevel (toren en traveeën van het schip)</li> <li>- reiniging van andere gevels met aandacht voor voegen en schade gecementeerde plinten</li> </ul> | |

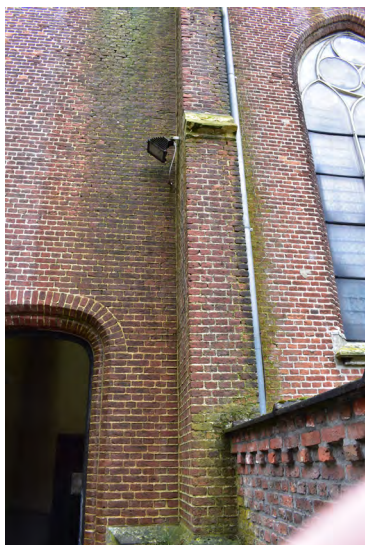
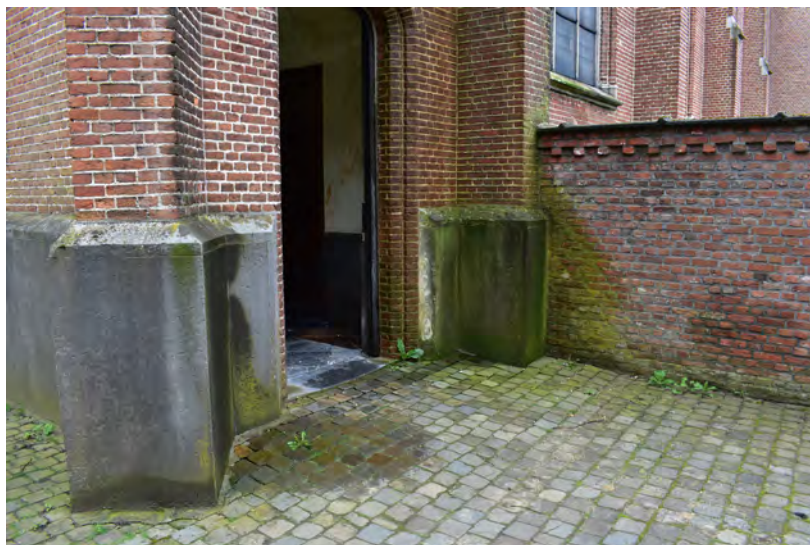
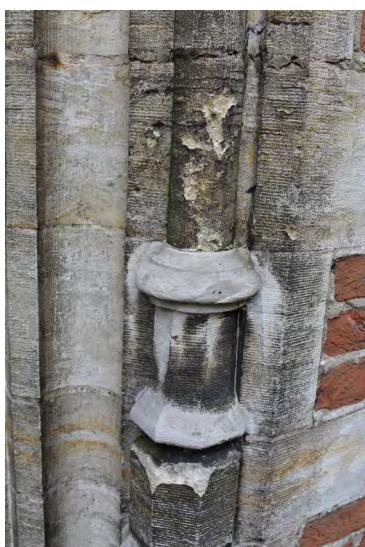
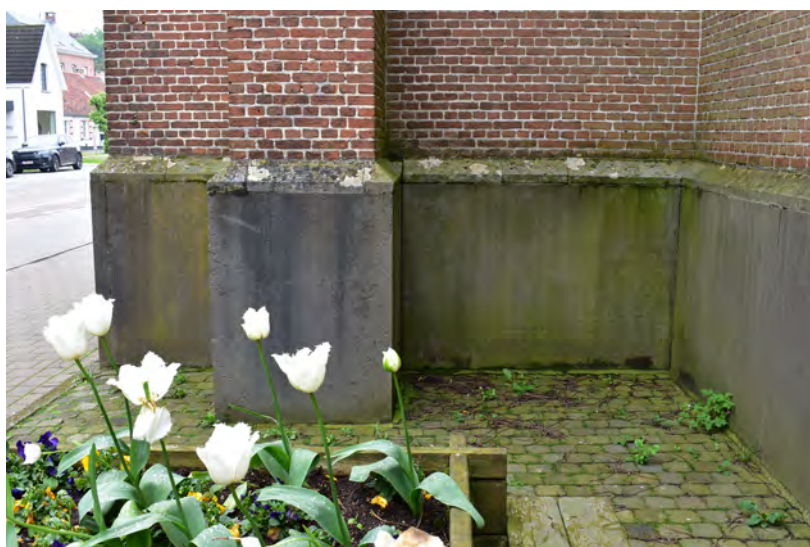
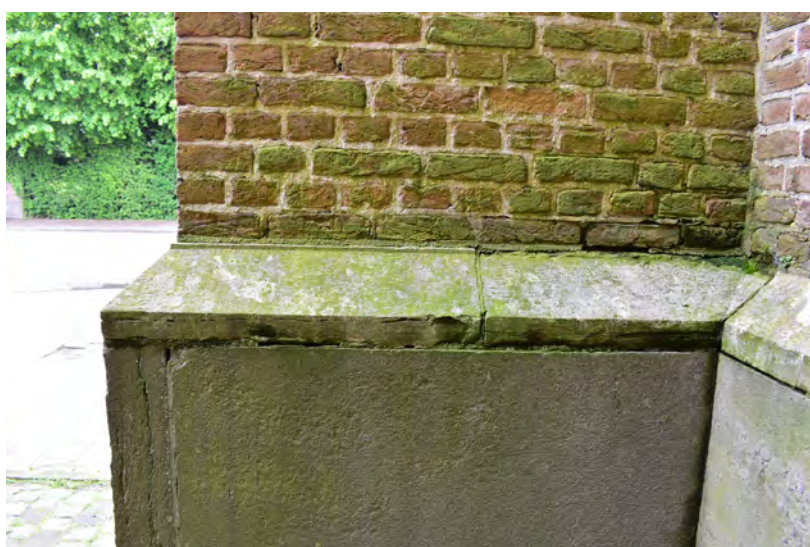
*Het metsel- en voegwerk zijn sterker verweerd. De bovenste geleding werd volledig hervoegd maar in de hoeken tussen de steunberen is het voegwerk plaatselijk reeds beschadigd. Het metselwerk is vnl. aan de noord- en westzijde sterk verweerd. Lokale begroeiing versnelt het verweringsproces. De uitgespoelde stootvoegen van de waterlijsten hebben vnl. aan de westzijde vochtoverlast op het onderliggende muurwerk tot gevolg. De afzaat van de bovenste geleding van de zuidelijke steunbeer in de westgevel ligt mogelijk niet meer goed vast gezien de beschadigde voegen van de dekstenen en het onderliggende baksteenmetselwerk. Het voegwerk van de poortomlijsting is beschadigd. De latei is een weinig verschoven maar stabiel.*

Figuur 75: mosvorming eerste travee westgevel  
 Figuur 76: vochtschade aan zijdeur eerste travee westgevel (toren)  
 Figuur 77: schade en zoutresidu aan natuurstenen elementen poort voorgevel  
 Figuur 78: mostvorming natuurstenen plint voorgevel  
 Figuur 79: mosvorming en vochtschade aan natuurstenen plint voorgevel

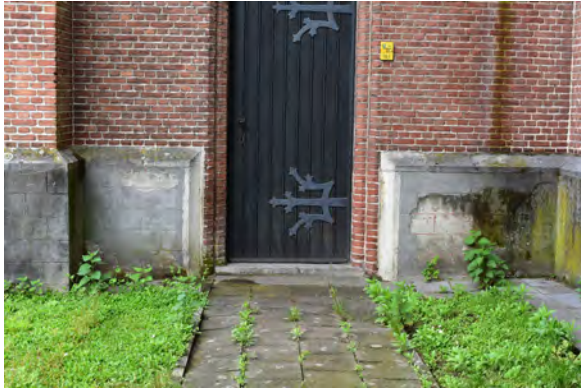
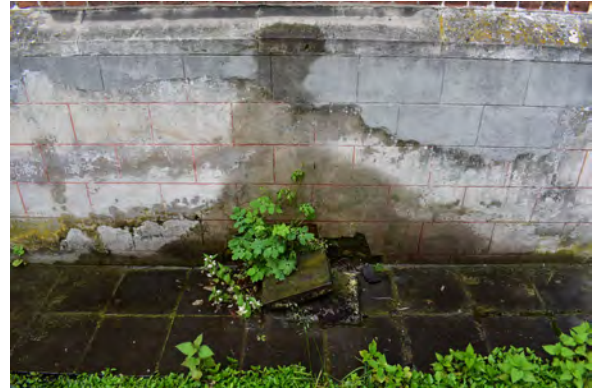
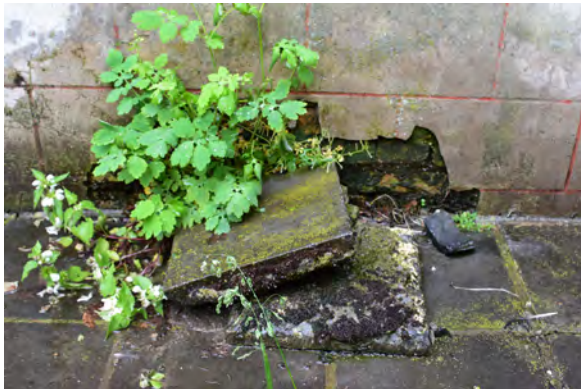
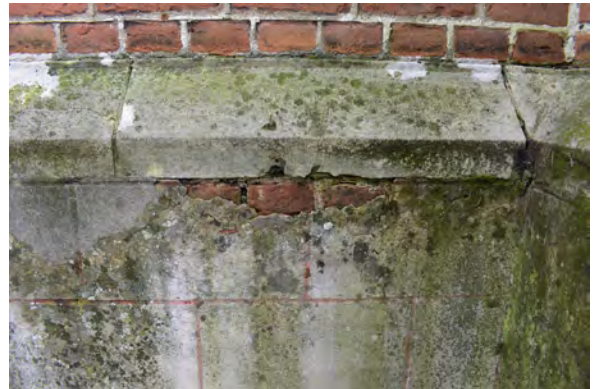
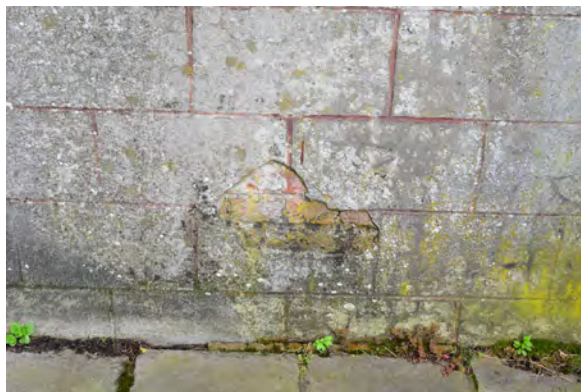
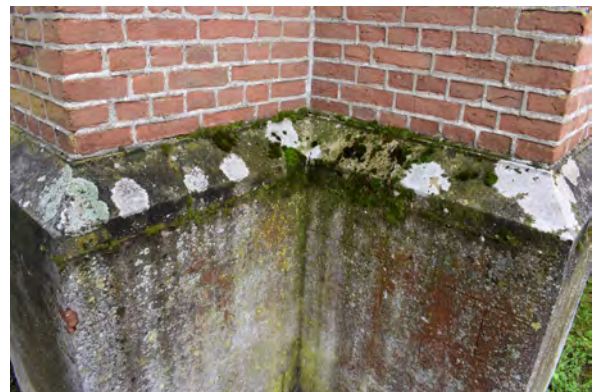
Figuur 80: vochtschade gecementeerde plint  
 aanbouw koor oostgevel  
 Figuur 81: detail vochtschade gecementeerde  
 plint aanbouw koor oostgevel, imitatievoegen  
 Figuur 82: detail en bioturbatie schade gece-  
 menteerde plint  
 Figuur 83: detail schade gecementeerde plint  
 Figuur 84: detail schade gecementeerde plint  
 Figuur 85: detail mos- en algvorming gecemen-  
 teerde plint  
 Figuur 86: overzicht schadezicht aanbouw  
 Figuur 87: detail schade hoekstructuur gece-  
 menteerde plint

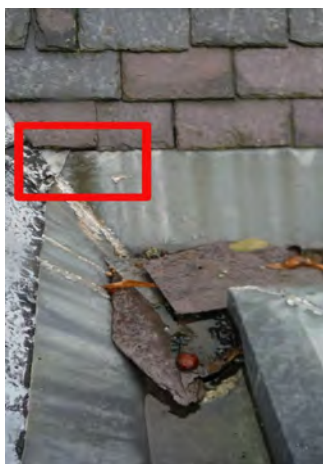
De binnenopstand werd slecht uitgevoerd. Plaatselijk werd een strook zink onder de leien geschoven en slecht bevestigd waardoor het zink op vele plaatsen wegzakt. Aan dak [4]-zuid ontbreekt deze aansluiting volledig. Waar het oude voetlood nog aanwezig is, is dit sterk verweerd en gescheurd. Bij een correcte uitvoering moeten de onderste rijen leien weggenomen worden, de binnenopstand hoog aangebracht en voorzien van een terugslag waarna de leien terug worden geplaatst.

dak [4]-zuid: te korte binnenopstand

**De lekken in de goten tijdelijk dichten in afwachting van volledige en kwalitatieve vernieuwing.**

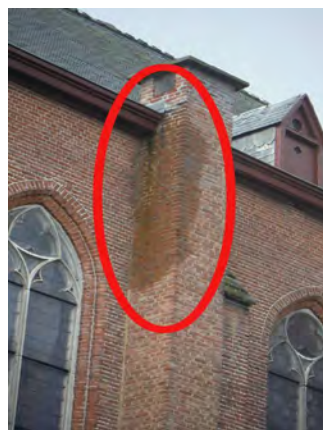
De soldeernaden werden slecht 'gerugd' waardoor ze weinig krachten kunnen opvangen en op vele plaatsen gescheurd zijn.

dak [5]-oost: gevolg van de gescheurde soldeernaad

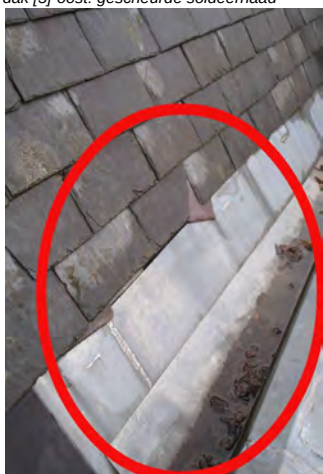
dak [3]-oost: weggevalen stroken zink

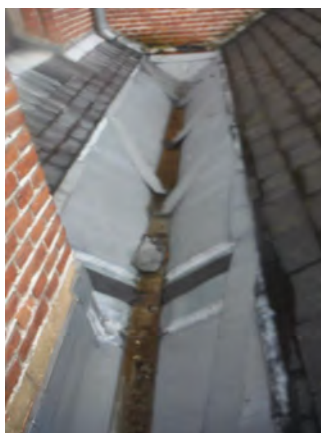
dak [9]: weggefallen stroken zink

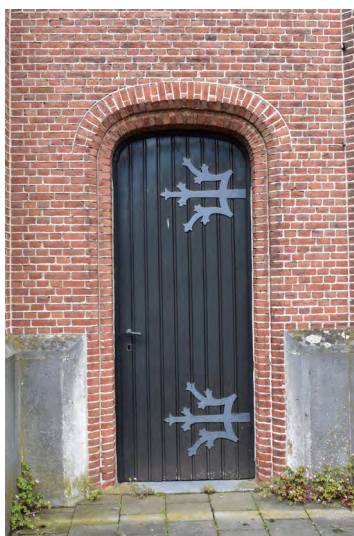
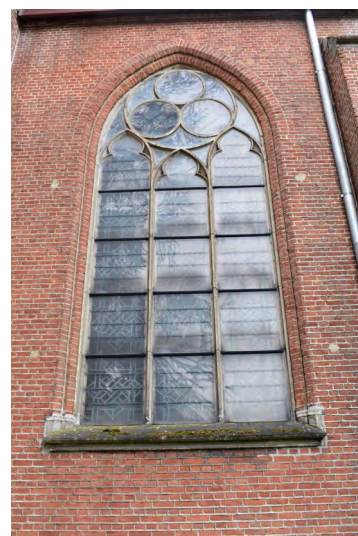
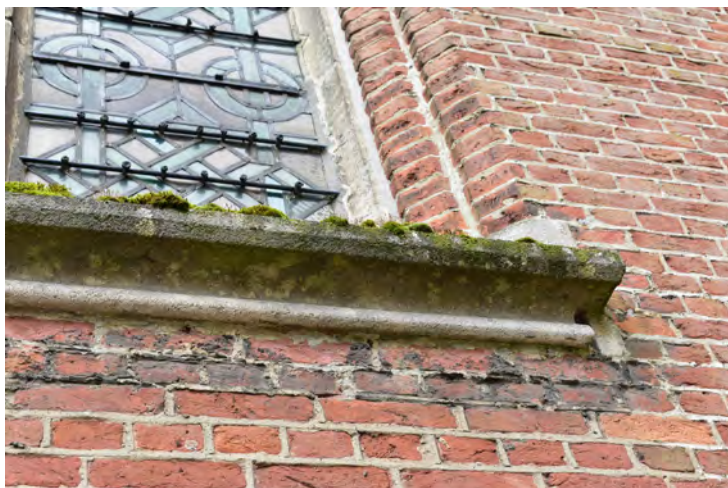
Figuur 91: zijdeur toren  
Figuur 92: spitsboog glas-in-lood venster oostgevel  
Figuur 93: detail vochtschade natuursteen venster

- De zolderluiken in topgevels [4] en [6] aanpassen.
- Het buitenschrijnwerk regelmatig schilderen.
- Het beschadigde glas-in-lood herstellen.
- De voorzetbeglazing vervangen door een duurzaam en technisch goed systeem.
- De galmborden van toren herstellen.

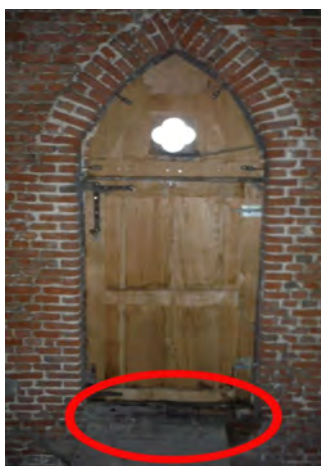
zolder [6]-west: lekken

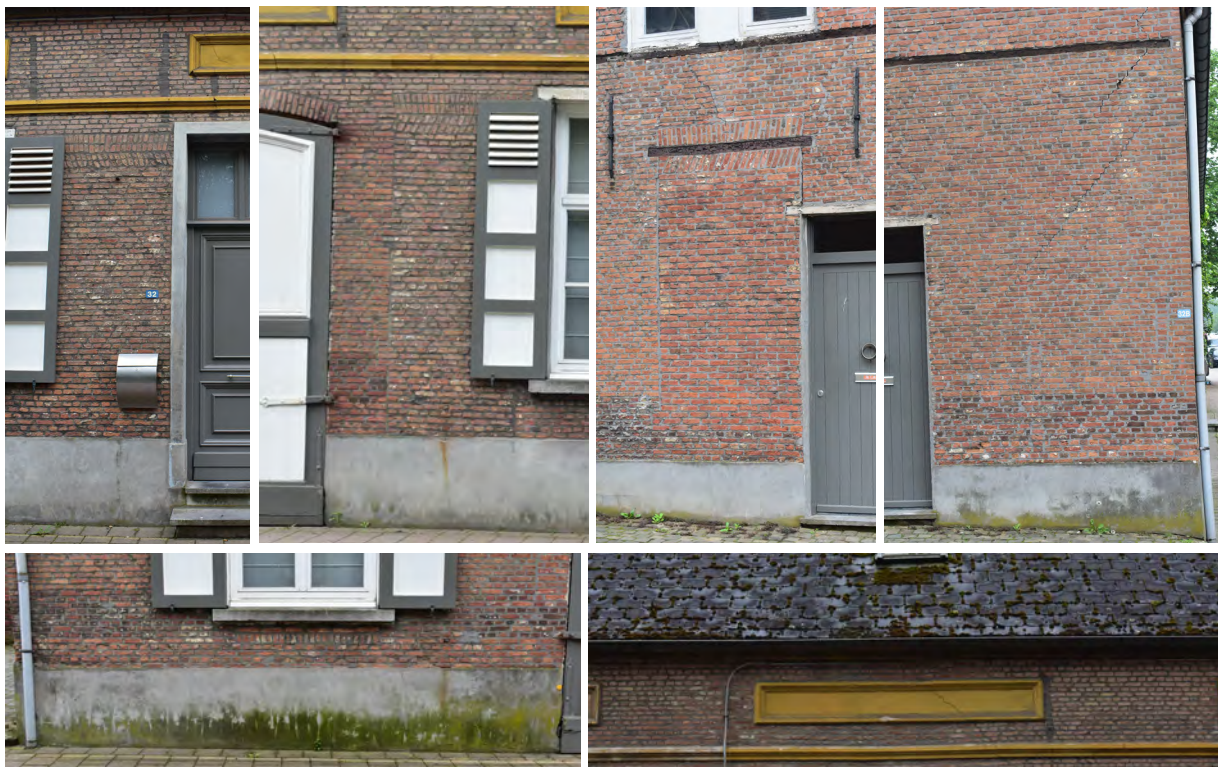
De gevels zijn in een goede staat. Op enkele locaties zijn er scheuren en barsten merkbaar in het metselwerk. Dit kan duiden op iets structureels maar gezien het zware verkeer op de Kerkstraat moet eerder daar de oorzaak gevonden worden. Er zijn geen opzienbaarlijke vochtproblemen zichtbaar of biologische elementen die het metselwerk hebben geschaad.

Het stucco, waterlijst en casetten, die decoratief aanwezig zijn op de voorgevel zijn in goede staat. De cassette in travee vier heeft een haarlijnfractuur. De huidige eigenaar kan bevestigen dat deze scheur, en de scheuren in de oostgevel al enkele jaren aanwezig zijn en onveranderd blijven. Een herstelling van de scheuren is desondanks nodig

Figuur 94: stroomlaag voorgevel tussen travee drie en vier

Figuur 95: stroomlagen voorgevel tussen travee twee en drie

| Herstel en restauratie gevels <ul style="list-style-type: none"> <li>- restauratie voorgevel waar nodig, herstel scheuren</li> <li>- reiniging van de gevels met aandacht voor voegen en schade gecementeerde plinten / wanden tuinmuur hervoegen (lokaal)</li> <li>- herschilderen van de noord-, oost- en westgevel in een witte of beige kleur, naar historische bronnen</li> <li>- verwijderen van storende elementen aan de voorgevel (kabel)</li> </ul> | |

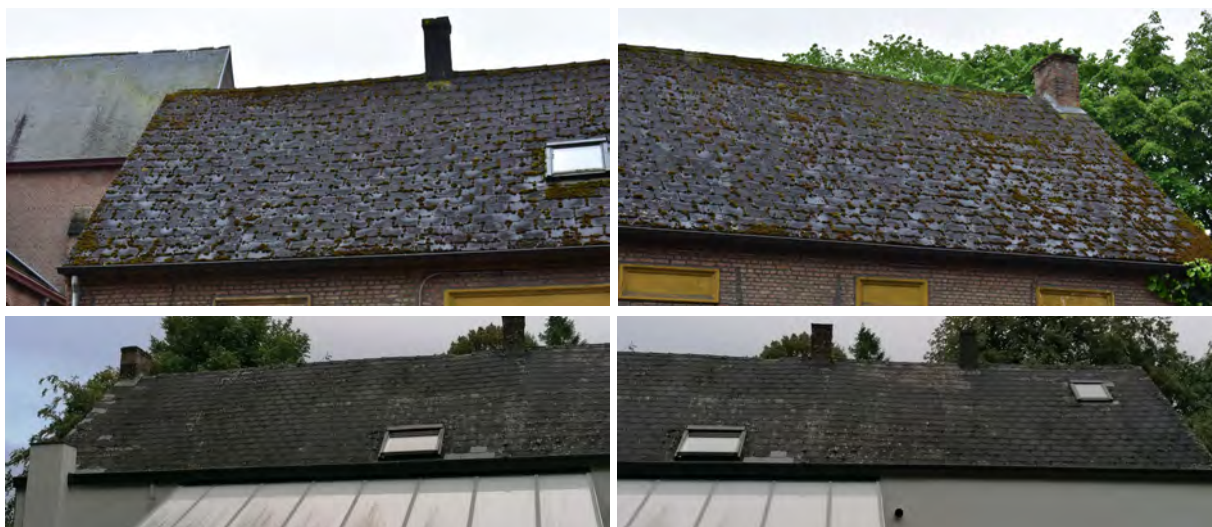
De leien dakbedekking van het zadeldak is aan vervanging toe. Het onderdak is mee opgenomen in de recentelijke renovatiefase. Echter om lekken te voorkomen, is een nieuwe dakbedekking nodig. De leien van voornamelijk de noordkant van het huidige dak kent biologische aantastingen van algen en bioturbatie. De schoorstenen zijn recentelijk gedicht maar naar stabiliteit toe is het aangeraden om het metselwerk te vernieuwen.

Figuur 100: leien dak noordkant oostzijde  
Figuur 101: leien dak noordkant westzijde  
Figuur 102: leien dak zuidkant westzijde  
Figuur 103: leien dak zuidkant oostzijde

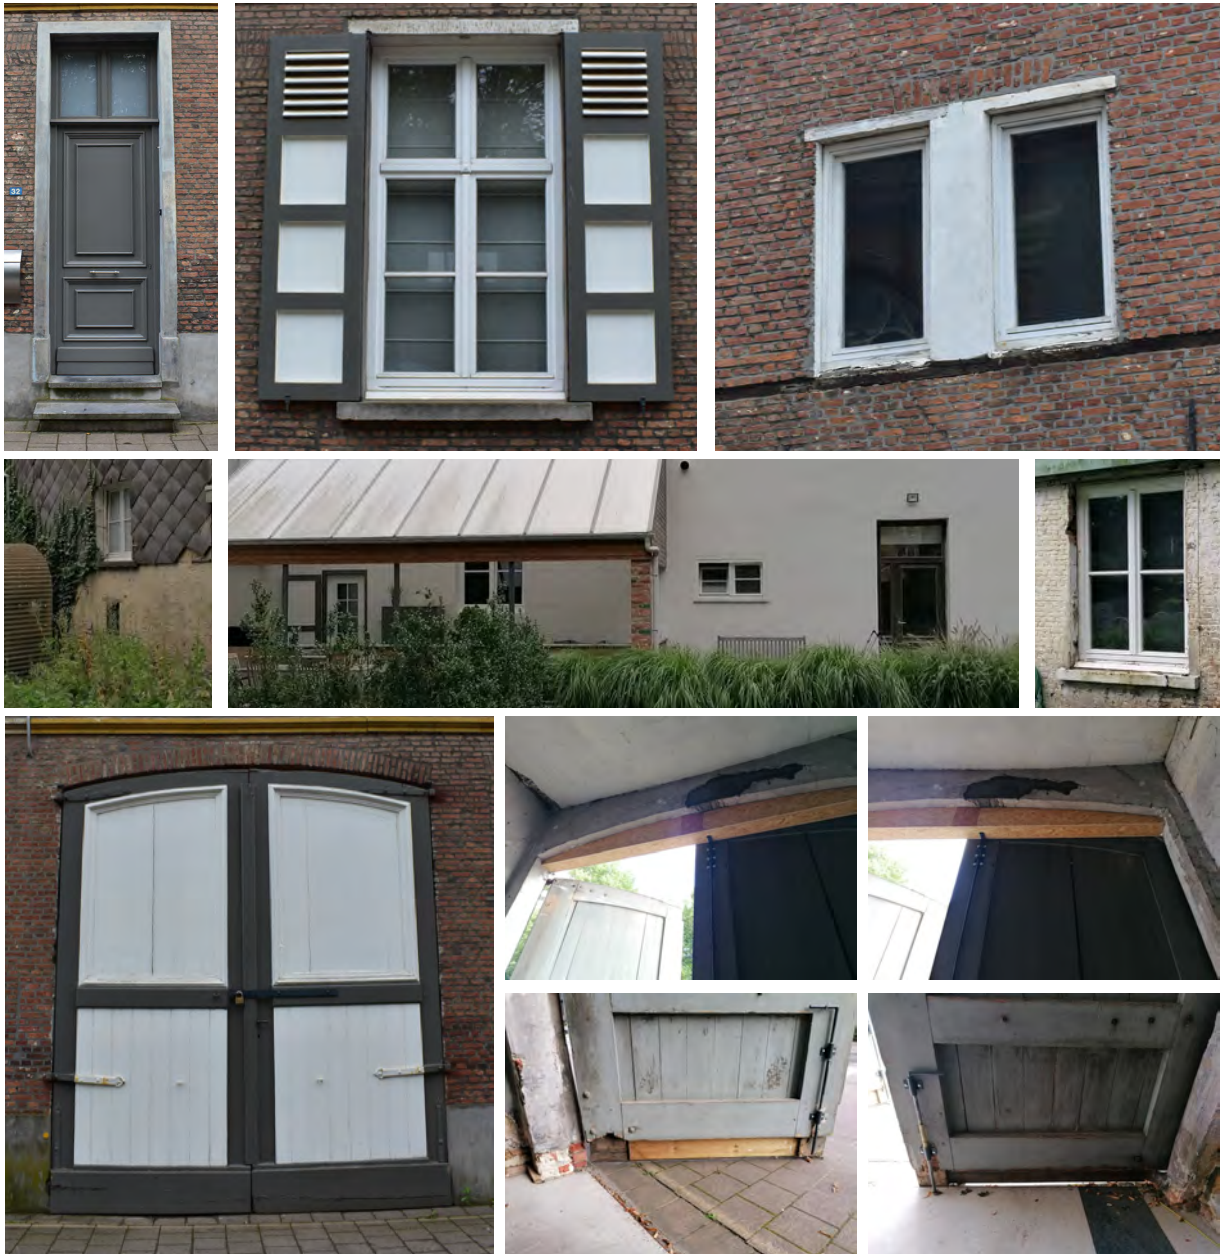
Het schrijnwerk is recentelijk vernieuwd behalve de poort, het venster in de oostgevel (puntgevel) en het venster in de kelder onder de opkamer in de westgevel. Het venster in de oostgevel heeft duidelijke vochtshade op de onderste sectie door regeninslag. De poort is in goede toestand na een recente herstelling. Doch is een grondigere restauratie aan te raden.

Figuur 104: vernieuwde voordeur, aluminium schrijnwerk

Figuur 105: vernieuwde vensters, houten schrijnwerk naar historisch model en gerestaureerde beluiking
