**Beheersplan Villa Dora-
Op zichzelf staand geheel**

Strijp 5
9260 Wichelen

Beheersplan

Finaal aangepast 15 maart 2024

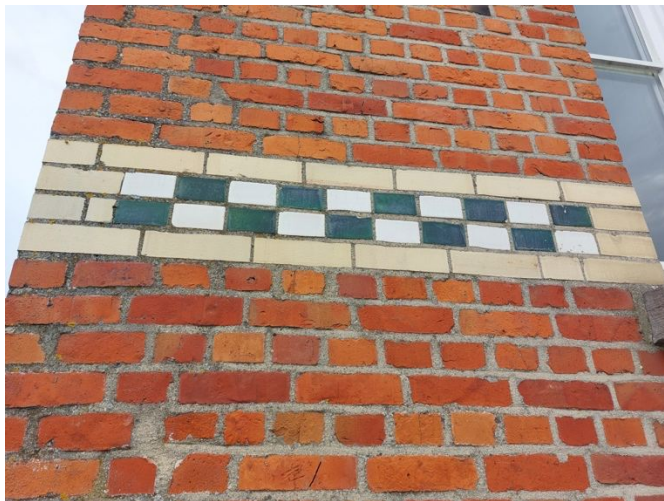
Afb. 26

a. Rode baksteen, samenstelling voegwerk niet gekend

De bakstenen (combinatie van lichte en donkerrode stenen) en het voegwerk bevinden zich in goede staat. Het voegwerk werd hernomen in 2005.

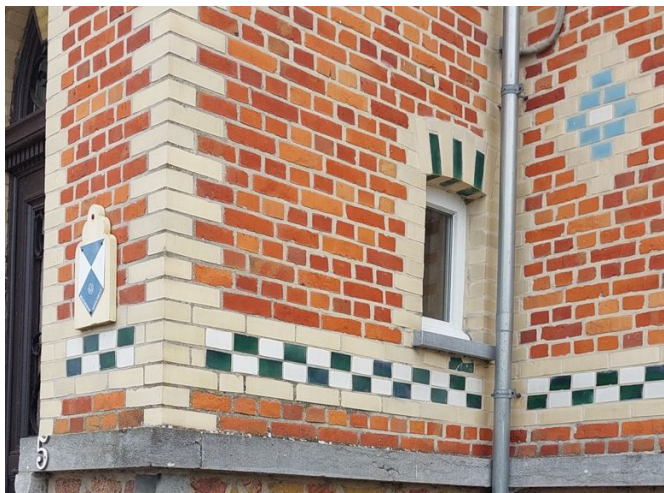
Afb. 27

b. Lichtgele bakstenen

De lichtgele bakstenen bevinden zich in goede staat. Het voegwerk werd hernomen in 2005.

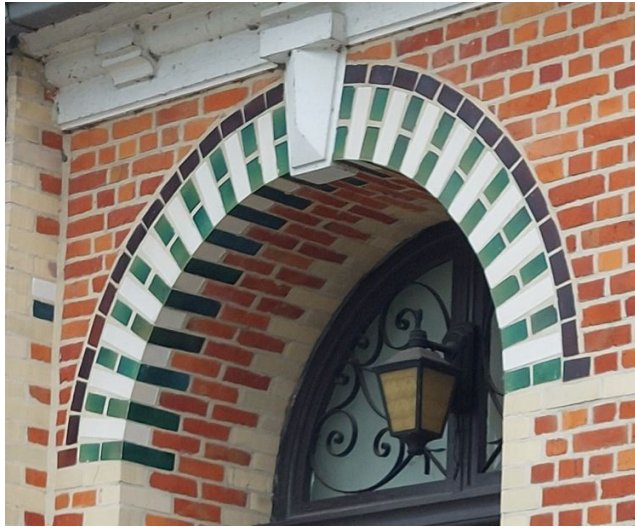
Afb. 28

c. Gekleurde en geglazuurde bakstenen (donkergroen, lichtblauw en wit)

De geglazuurde bakstenen bevinden zich in goede staat. Het voegwerk werd hernomen in 2005.

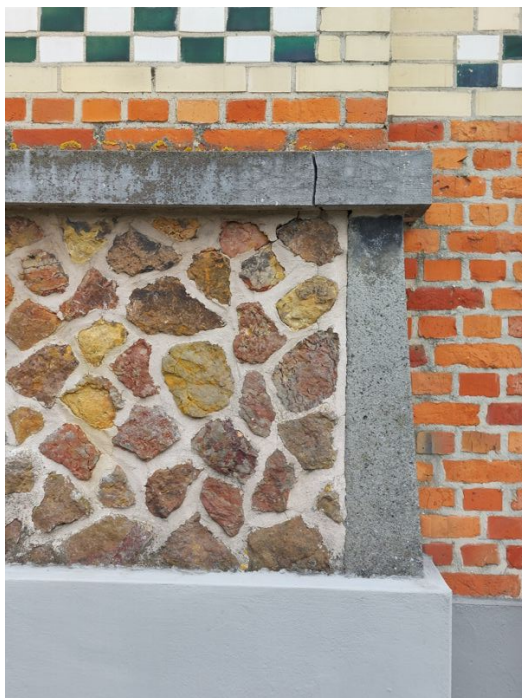
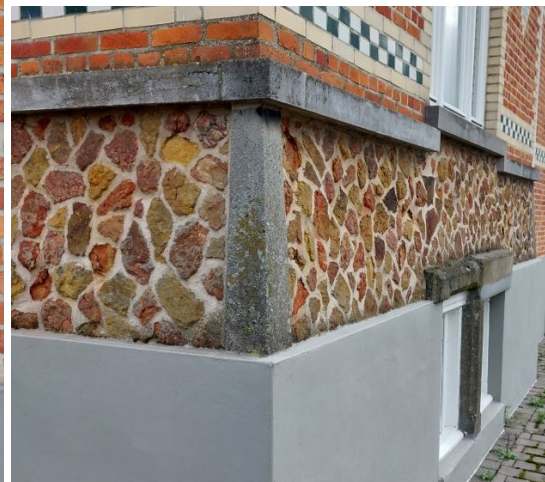
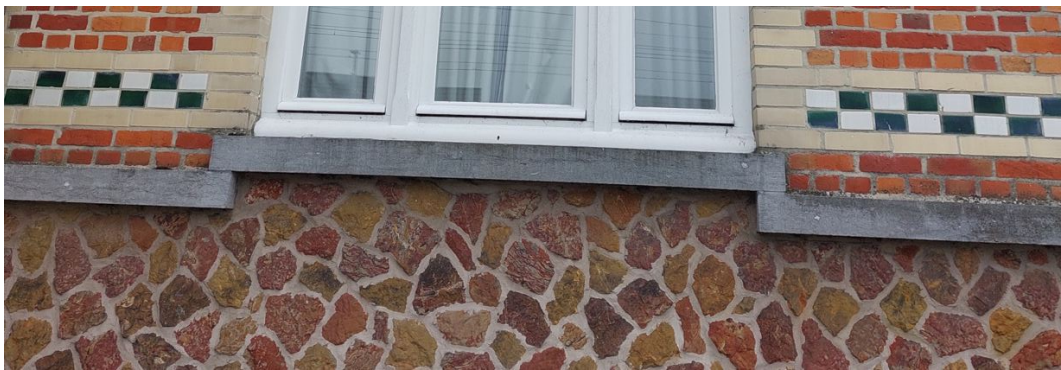
d. Dorpels en lekdrempels in blauwe hardsteen - plintzone

De dorpels, lekdrempels en hoekstenen bevinden zich in goede staat. Hier en daar zien we vervuiling en zettingsscheuren.

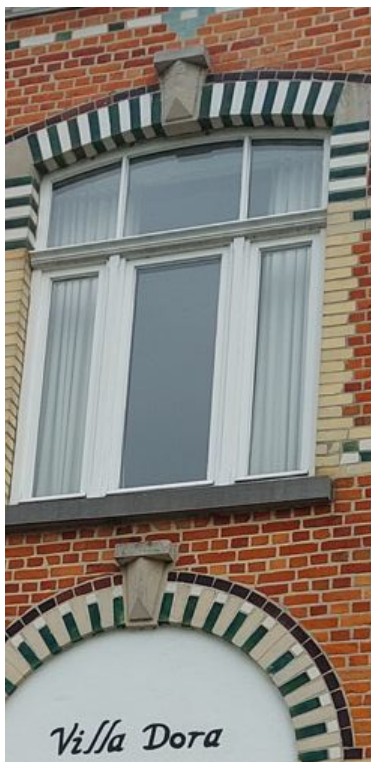
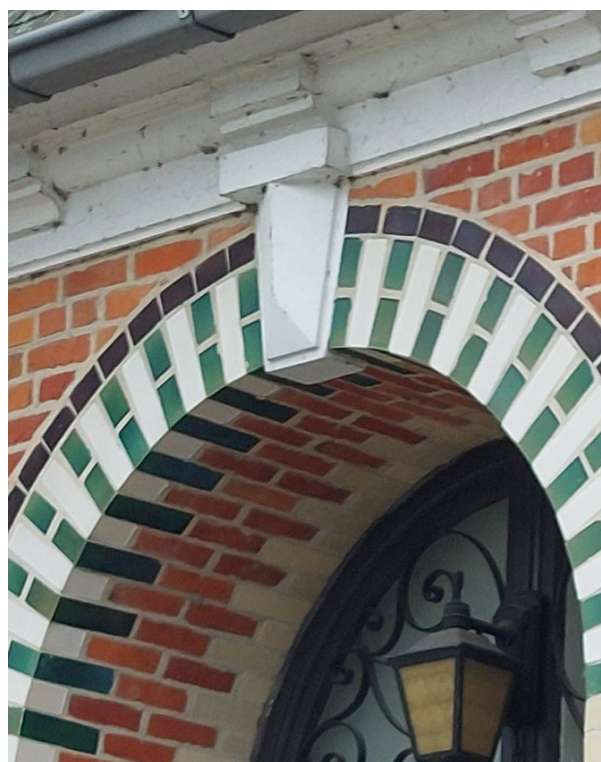
f. Sluitstenen in blauwe hardsteen

De sluitstenen in blauwe hardsteen bevinden zich in goede staat. Enkele sluitstenen werden geschilderd.

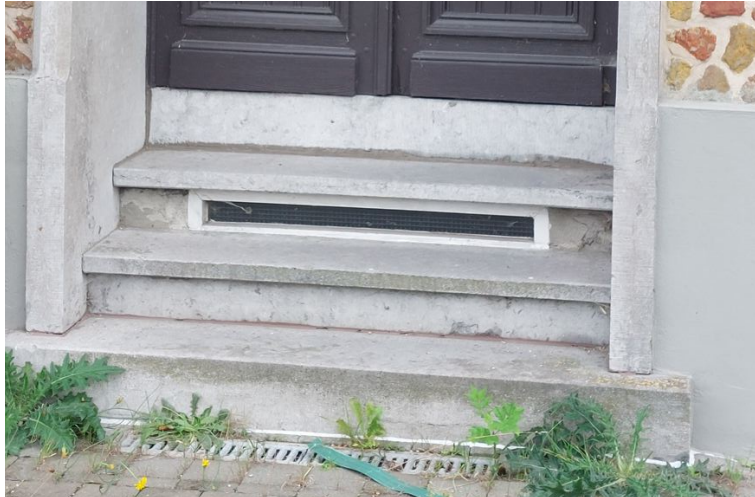
Afb. 44

De dorpels in blauwe hardsteen bevinden zich in goede staat. Er werd een verlichtingsrooster ingewerkt voor het verluchten van de kelder.

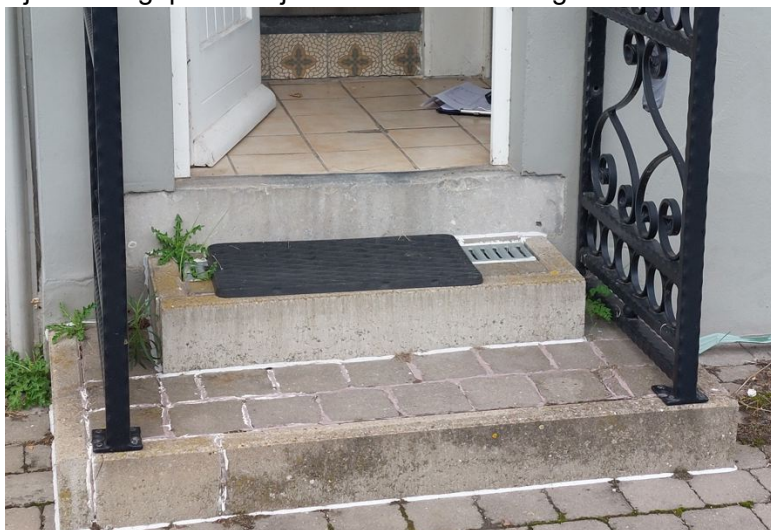
Afb. 45

De dorpel onder de deur bevindt zich in redelijke staat. De traptreden werden bijkomend geplaatst bij de laatste verbouwing van 2005.

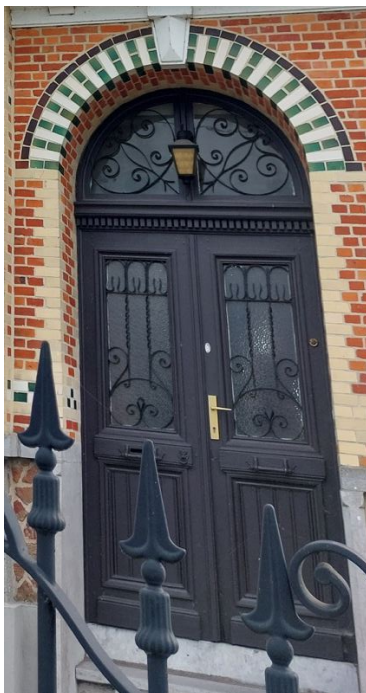
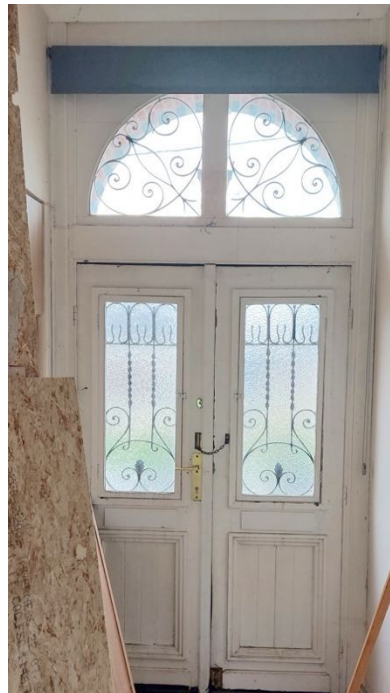
b. Inkomdeur voorgevel: deze is vermoedelijk nog de originele deur.

De inkomdeur bevindt zich in redelijke staat. Het verfwerk kan best vernieuwd worden.

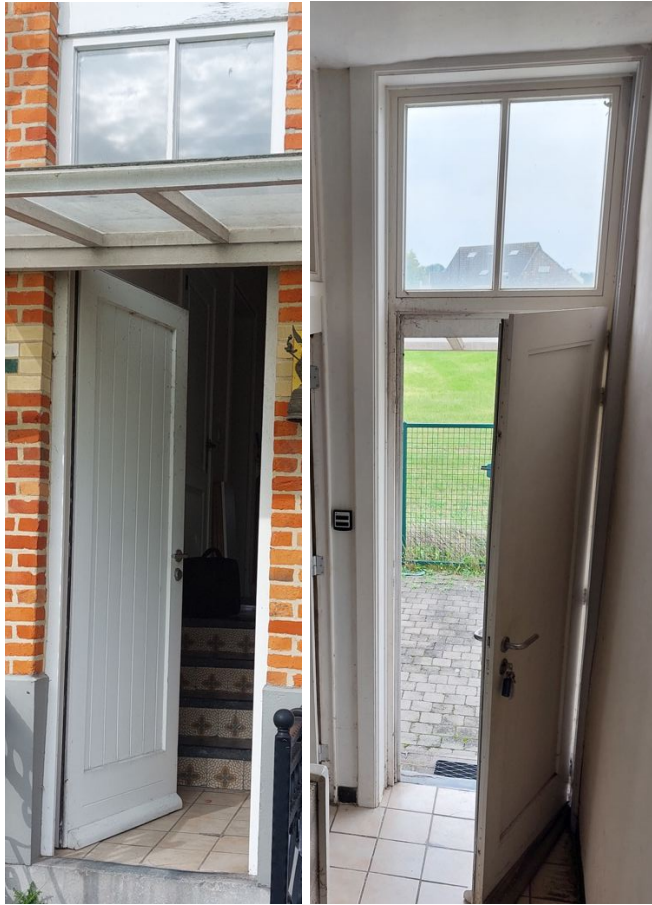
Afb. 61

- c. Deur achtergevel: de deur ter hoogte van de achtergevel dateert uit de periode van de vervanging van de ramen en is vermoedelijk eind 20ste eeuws. Ze bevindt zich in minder goede staat en kan best hersteld en geschilderd worden.

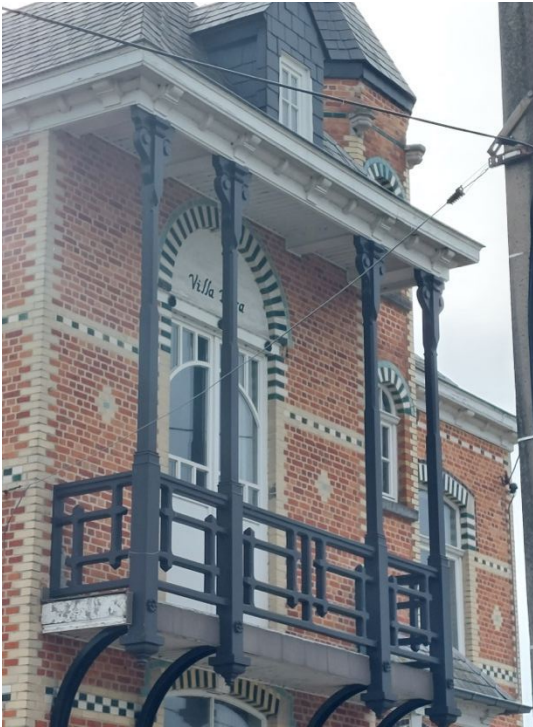
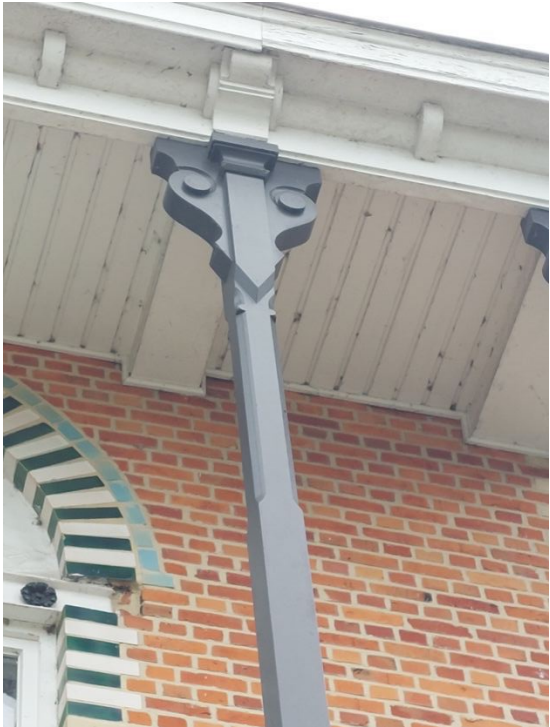
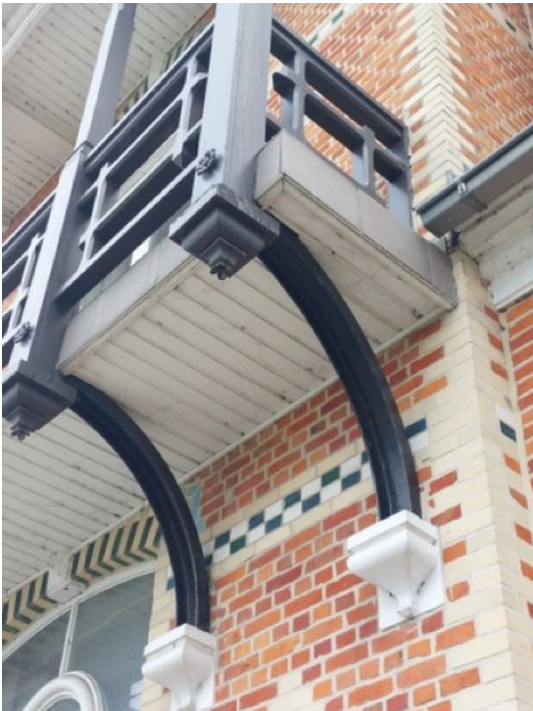
- a. De loggia bestaat uit een vloer uit gewapend beton die ondersteund wordt door vier gebogen pijlers in staal op consoles in natuursteen. De onderzijde van de betonstructuur werd afgewerkt met houten planchetten. De structuur van de leuning tot aan de dakrand werd uitgevoerd in hout. Ook de voorzijde van de betonvloer werd afgewerkt, de zijkanten niet.

De loggia vertoont enkele mankementen. We zien op oude foto's betonrot ter hoogte van de vloerplaat. Op heden is de betonstructuur afgewerkt waardoor we de toestand ervan niet kunnen inspecteren. De kans bestaat dat hieraan kortelings wel werken nodig zijn. Het dak (structuur en bedekking) bevindt zich in afdoende staat, plaatselijke onderhoudswerken zou het komende decennia moeten volstaan. Dit geldt ook voor het metselwerk en de natuursteen.

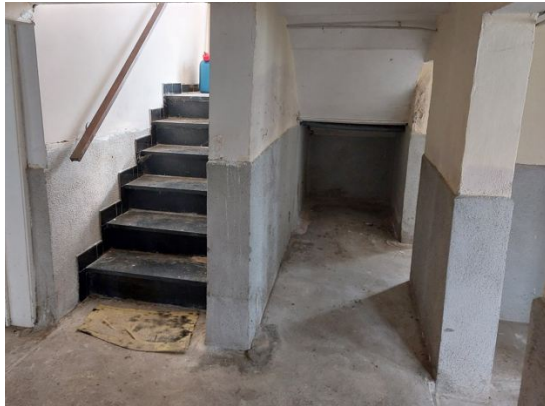
Afb. 69

- a. De keldermuren en -vloer werden volledig behandeld met een coating, vermoedelijk als gevolg van vochtbelasting.

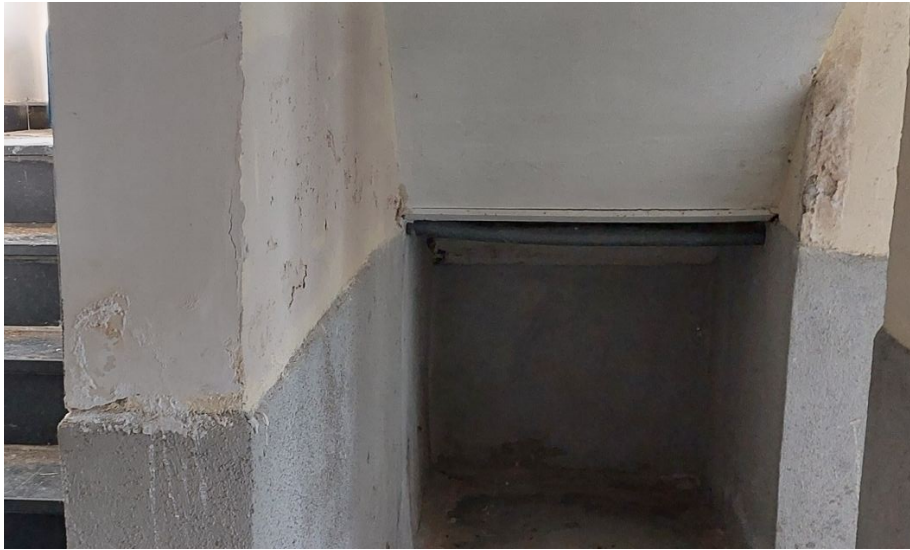
Afb. 74

- c. We zien ter hoogte van de zone boven de coating dat de muren met zouten belast zijn.
