# Opera Antwerpen

## BEHEERSPLAN

18.12.2023

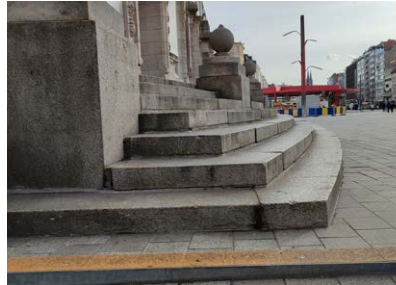
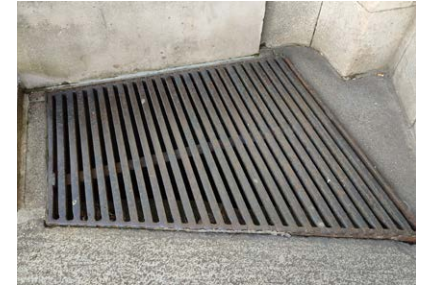
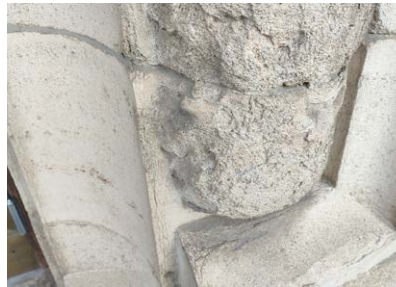
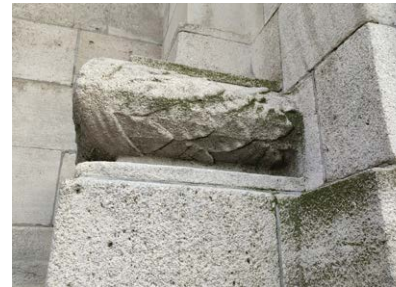
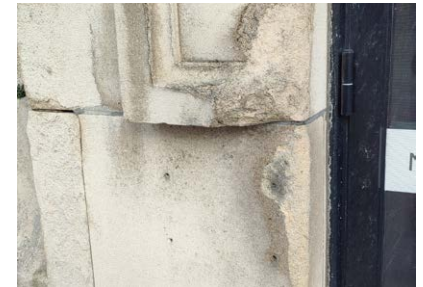
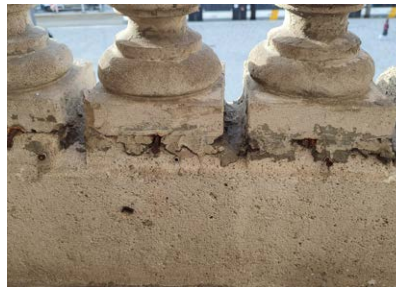
- de witte steen heeft algemeen veel schade (afschilferingen, slijtage, verweerd)
- barsten in sommige traptreden, voegwerk en mortel van de trap zijn niet meer volledig dicht
- barsten in de natuursteendorpels rondom de ijzeren roosters
- verroest ijzerwerk, o.a. de ijzeren verluchtingsroosters
- recentere natuursteenblokken aan weerszijden van de trap
- door verzakking van het gebouw tov de dorpels (of omgekeerd), zijn de deuren naar de vestibule ingekort geweest
- plaatselijke mosvorming op de natuursteen
- op de loggia liggen veel duivenuitwerpselen op de mozaïekvloer en op de sokkels van de kolommen
- op de loggia zijn veel elektriciteitskabels en nagels bevestigd in de natuursteen, hierdoor is de steen op veel plaatsen beschadigd
- scheuren in de sokkels van de natuursteen kolommen en in de dorpels tussen de kolomsokkels
- schadebeeld van de natuursteen verder te onderzoeken

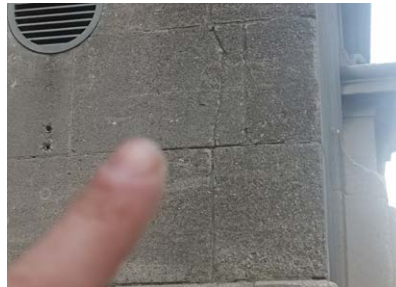
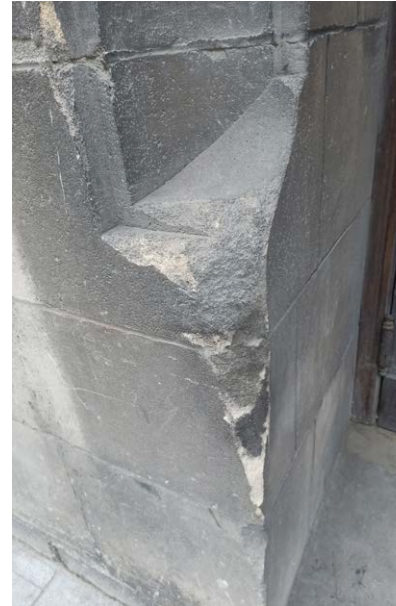
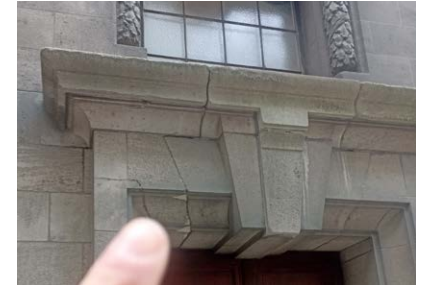
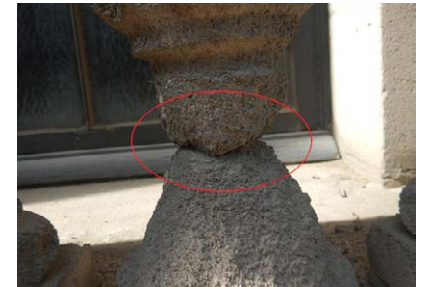
- de natuursteen is sterk vervuild
- grote delen van de natuursteen zijn afgeschilferd of afgebrokkeld; het oppervlak lijkt zeer ruw/poreus
- plaatselijke scheuren in het parement
- bekabeling en andere kleine elementen zijn tegen de gevel bevestigd (gaten in de natuursteen)
- een verticale smalle scheur loopt in de linkerzijkant van het middenrisaliet over heel de pui naar boven
- heel de neus van de linkerdeurdorpel is afgebrokkeld
- één van de sluitstenen boven de deuropening is aan het verzakken
- plaatselijke mosvorming op de natuursteen
- gescheurde balusters
- schadebeeld van de natuursteen verder te onderzoeken

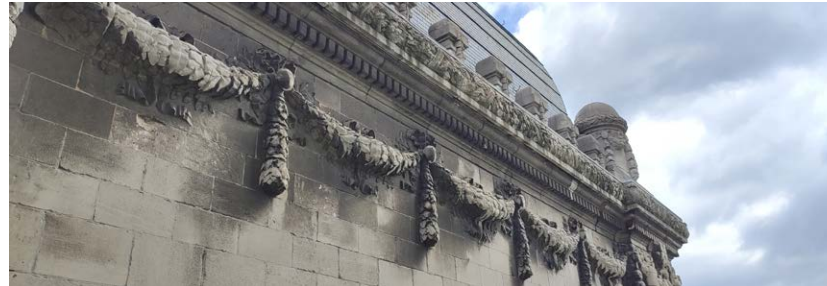
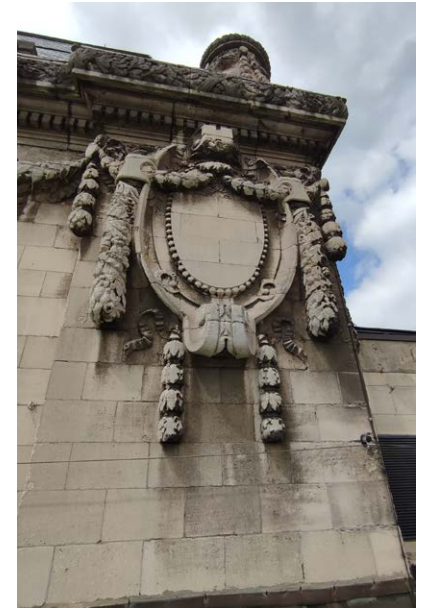
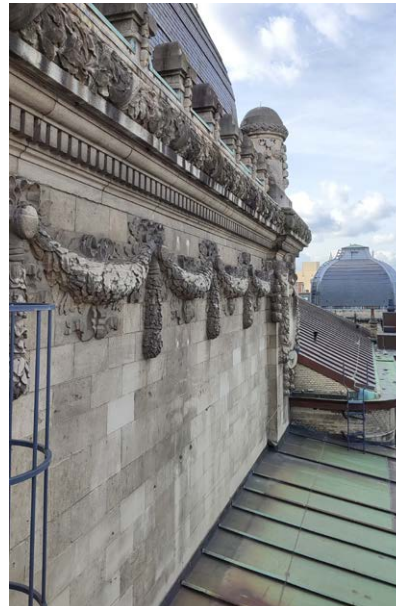
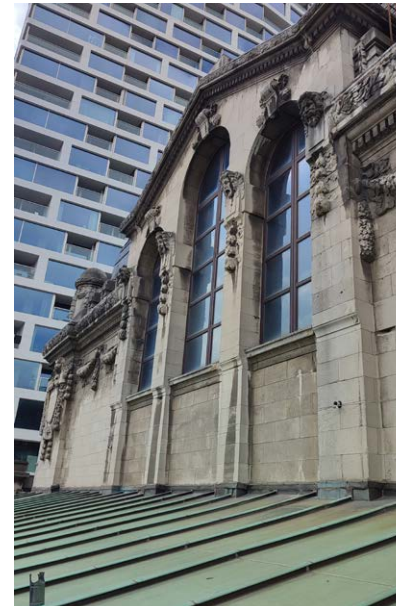
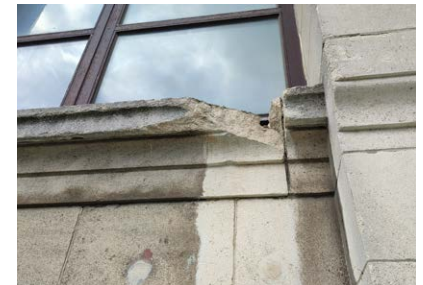
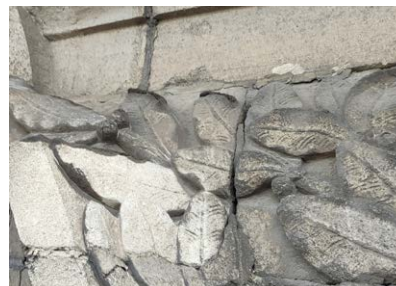
- de natuursteen is plaatselijk vervuild en vertoont mosvorming
- plaatselijke scheuren, o.a. doorheen gedecoreerde stukken natuursteen
- plaatselijke lacunes natuursteen
- afgebroken stuk dorpel thv rondboogramen voorkant
- schadebeeld van de natuursteen verder te onderzoeken

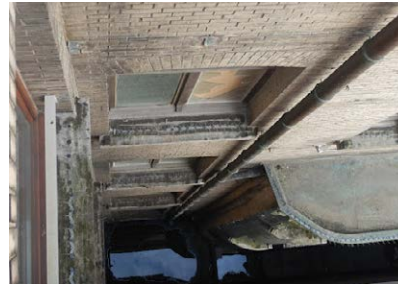
noordkoer (Monumentenwacht, 2022)

- vooral onderaan is de gevel sterk vervuild
- pleisterwerk plaatselijk gescheurd
- onderhoud zeer moeilijk omwille van slechte toegankelijkheid en zichtbaarheid

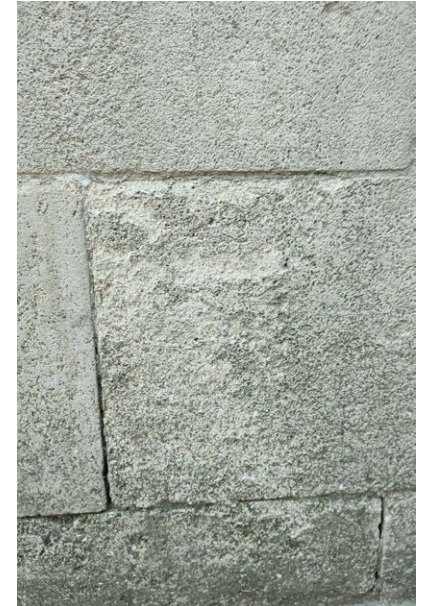
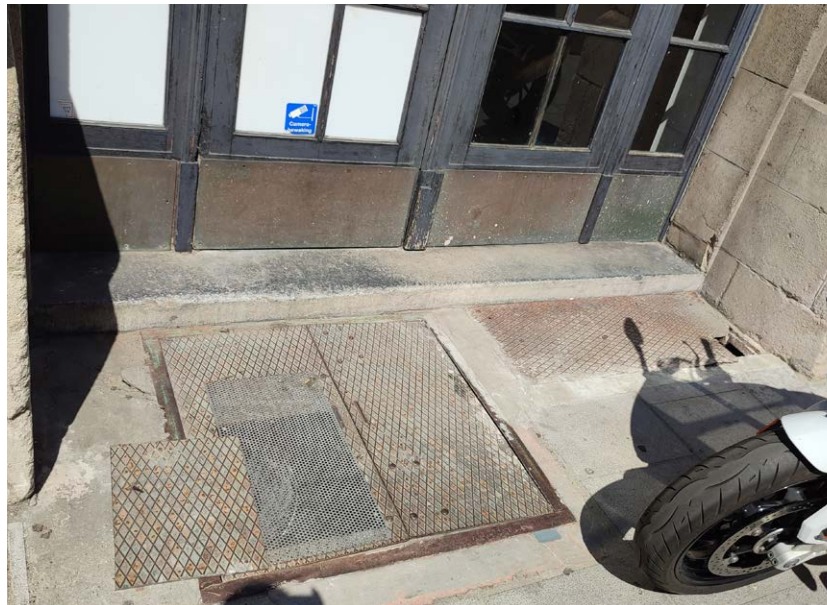
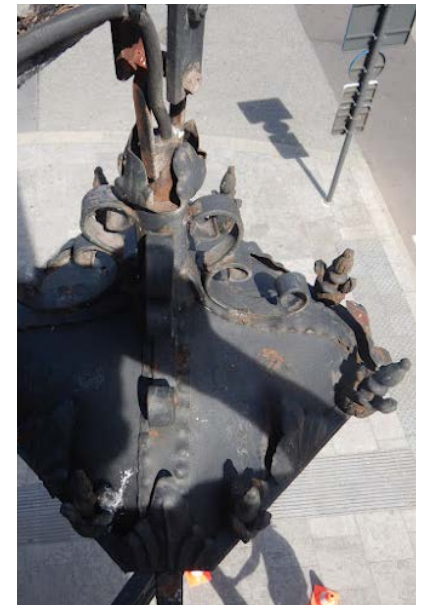
- de oppervlakte van de natuursteen is op veel plaatsen poreus, brokkelig of beschadigd
- plaatselijk slordige herstellingen van de natuursteen met siliconen of andere kunststof
- deurdorpels uit blauwe steen zijn plaatselijk beschadigd
- parementvoegen plaatselijk uitgespoeld of slordig hersteld
- plaatselijke mosvorming en druipsporen thv kroonlijst en lijst boven de plint
- plaatselijke schroeven of andere verroeste metalen elementen in de natuursteen
- de metalen afdekkingen van de keldergaten zijn verroest en plaatselijk beschadigd
- schadebeeld van de natuursteen verder te onderzoeken

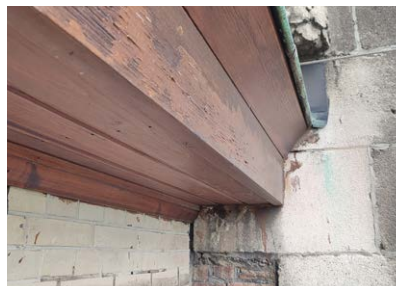
gescheurde soldeernaad (MoWa, 2022)

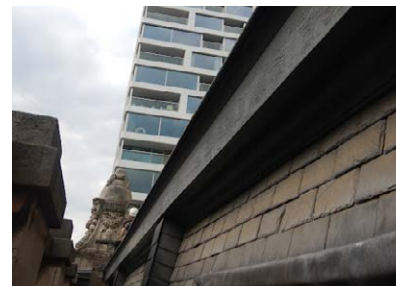
gescheurd lood, opstand dak 2 (MoWa, 2022)

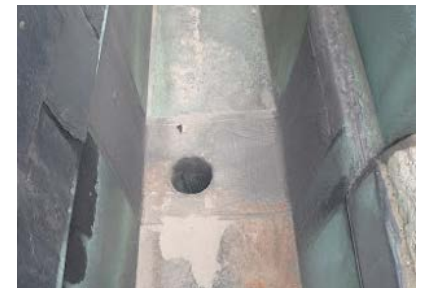
corrosie koper dak aan achtergevel (MoWa, 2022)

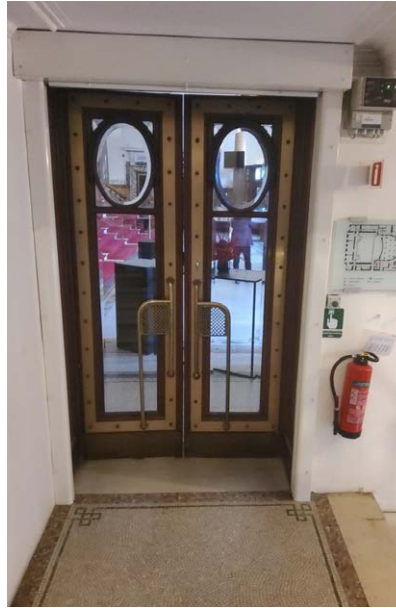
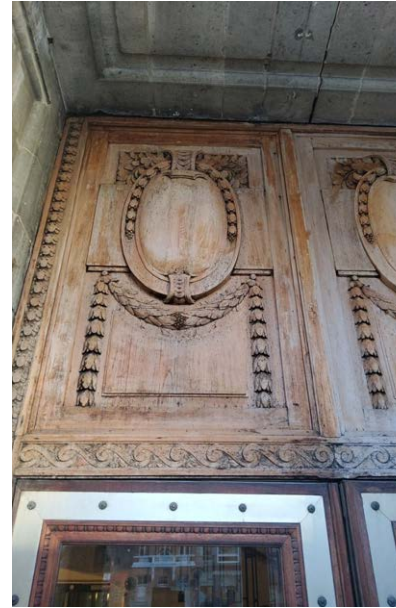
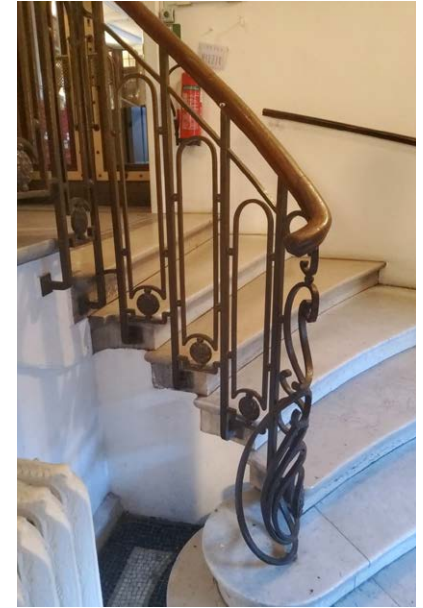
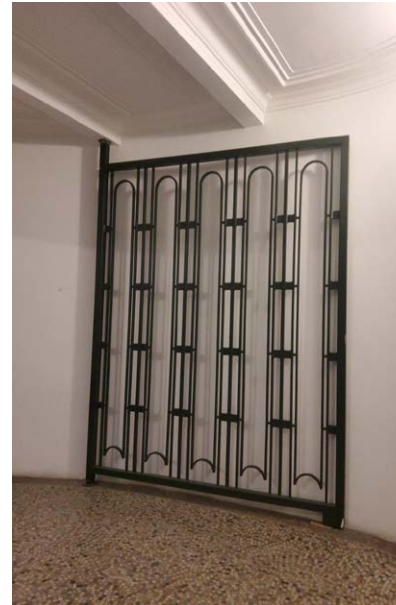
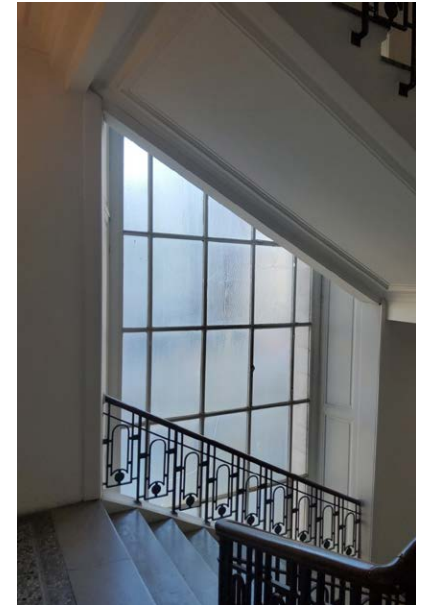
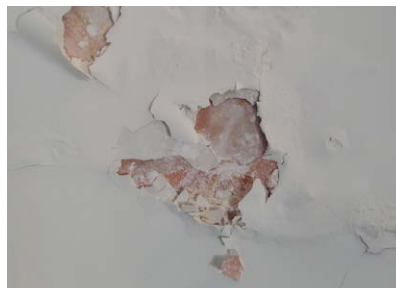
- schade aan mozaïekvloer
- vochtschade aan de muren bovenste verdieping
- te onderzoeken of bepaalde ingrepen reversibel zijn
  - \* dichtgemaakte alternerende nissen tussen de traphallen
  - \* dichtgemaakte openingen naar balkons aan weerszijden van de foyer (+3)
- schilderwerk/kleuren niet origineel (zie ook historische nota)

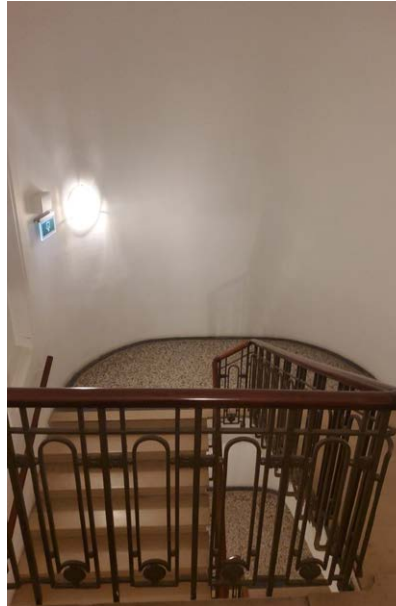
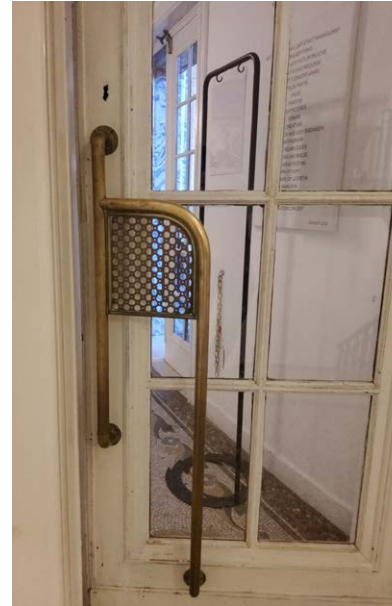
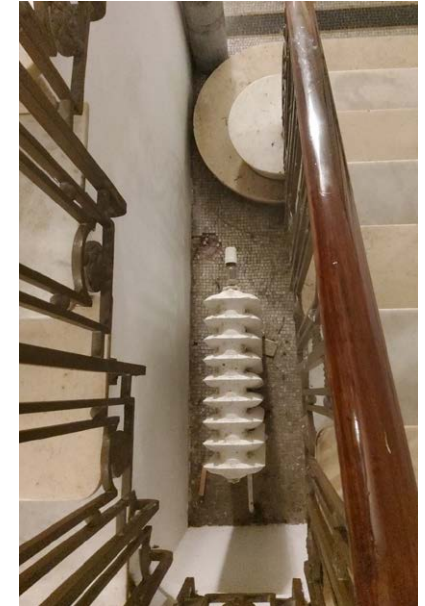
- schade aan mozaïekvloer
- te onderzoeken of bepaalde ingrepen reversibel zijn
  - \* dichtgemaakte alternerende nissen tussen de traphallen
- schilderwerk/kleuren niet origineel (zie ook historische nota)

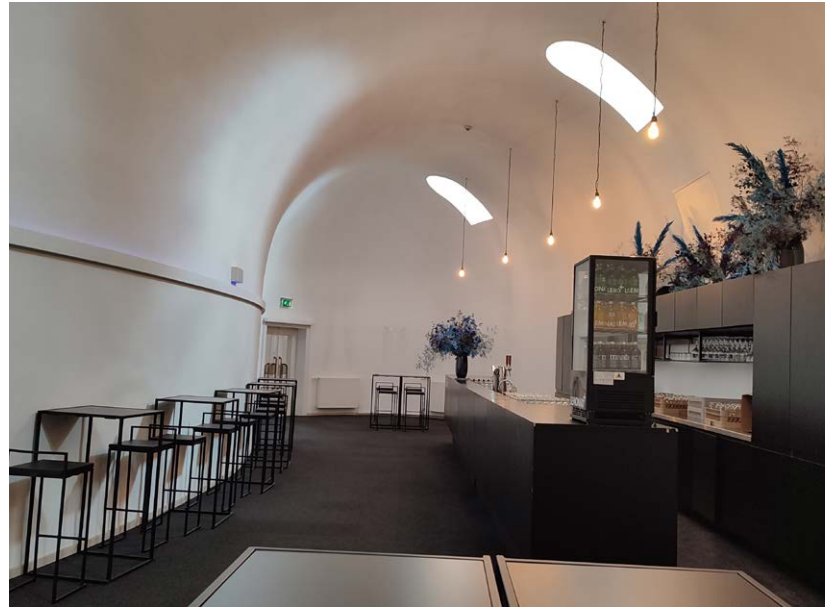
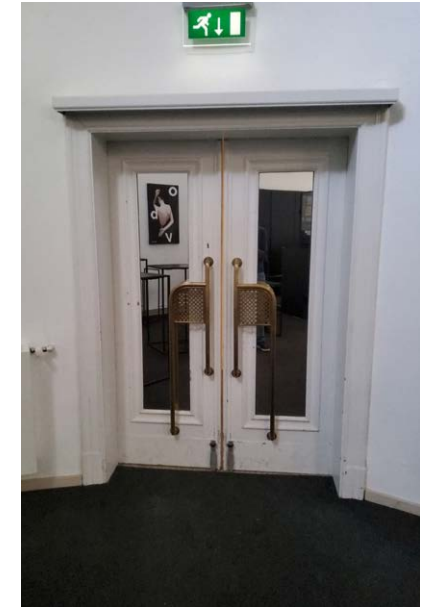
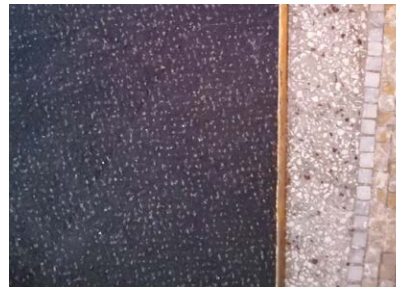
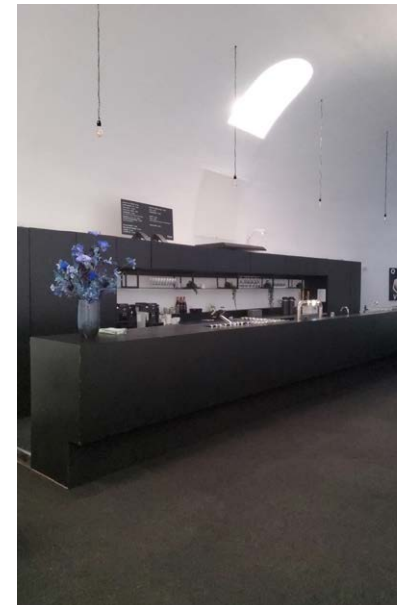
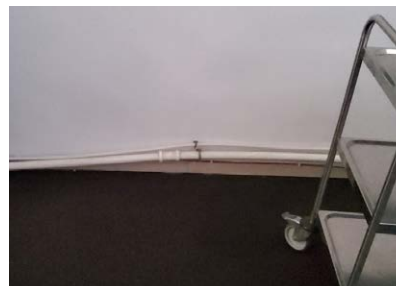
- geen ventilatie aanwezig in de ruimte
- diverse opbouw leidingen aan plint, afvoer bar?
- vermoedelijke schade aan granito door lijm
- schilderwerk/kleuren niet origineel (zie ook historische nota)
- te onderzoeken of bepaalde ingrepen reversibel zijn
- \* dichtgemaakte openingen/wand naar wandelgang

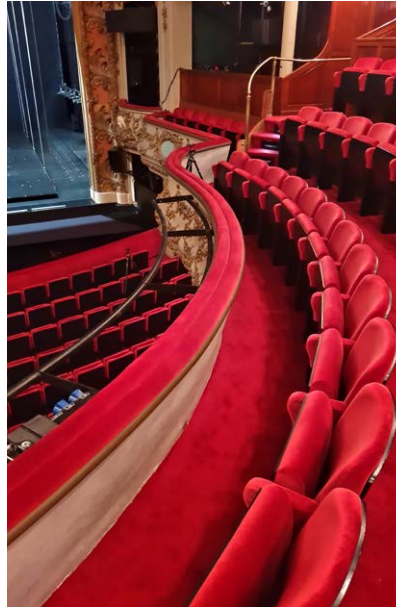
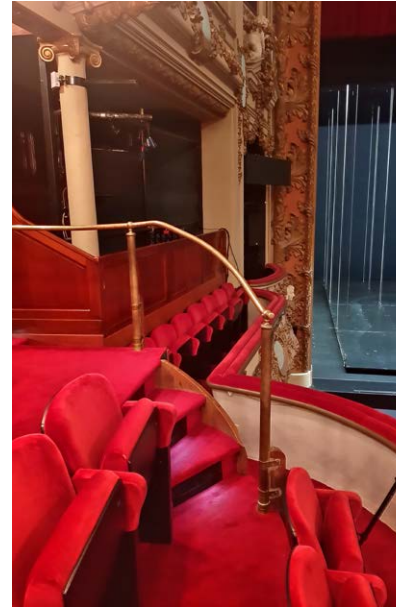
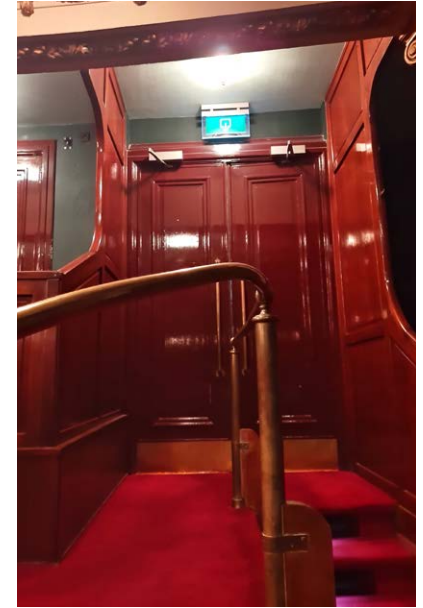
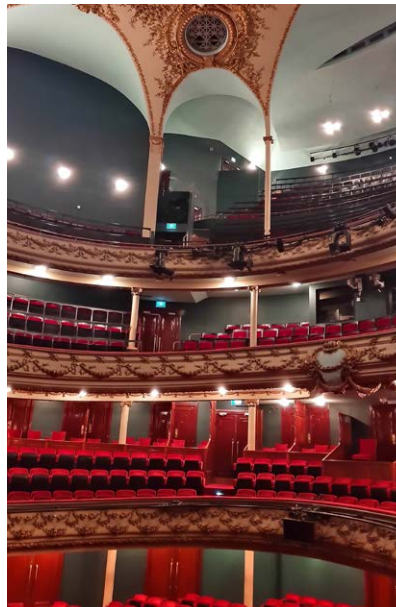
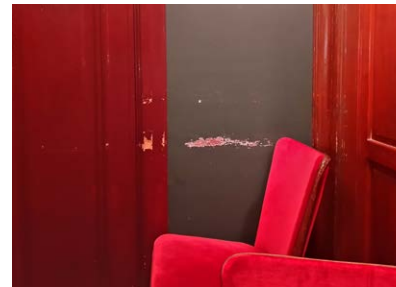
- schilderwerk/kleuren niet origineel (zie ook historische nota)
- schade aan wanden in loges door gebruik van losse stoelen

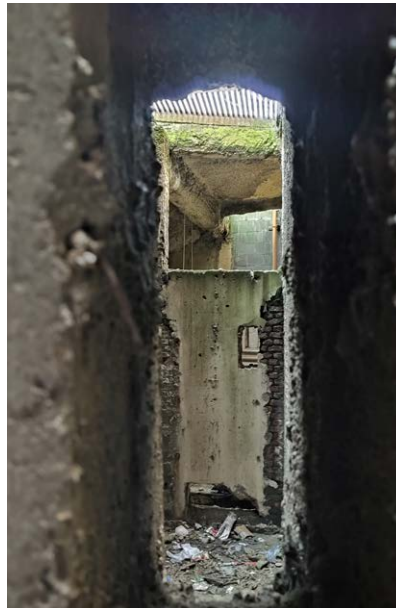
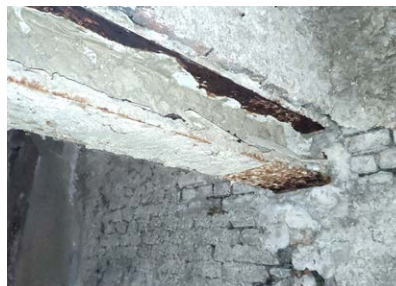
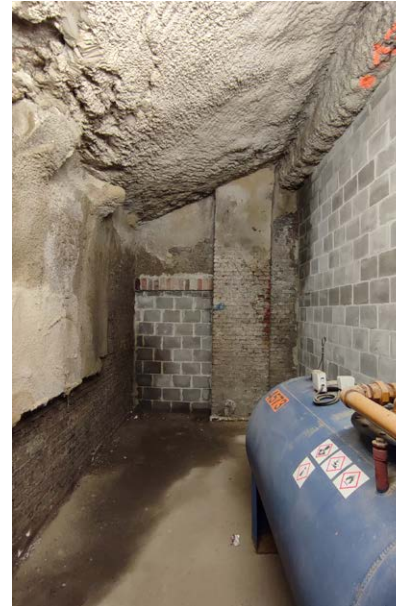
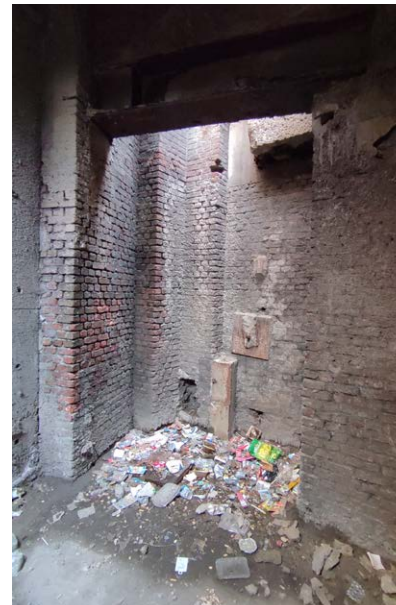
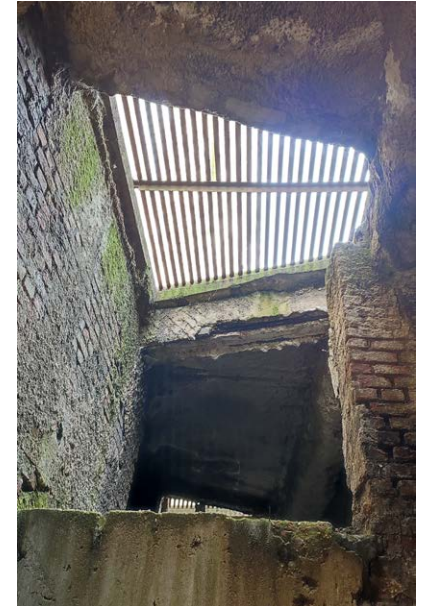
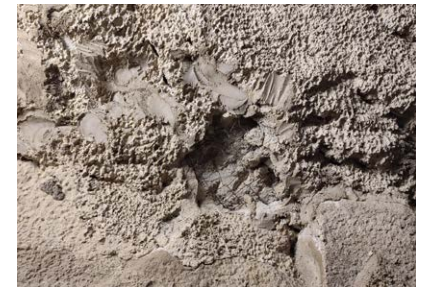
- stalen lateien zwaar verroest
- uitgespoeld voegwerk
- veel vochtige/natte zones (regen kan door de roosters in de trap)
- mosgroei op de delen waar licht binnenvalt
- er ligt veel straatafval op de grond
- pleisterwerk komt op veel plaatsen los

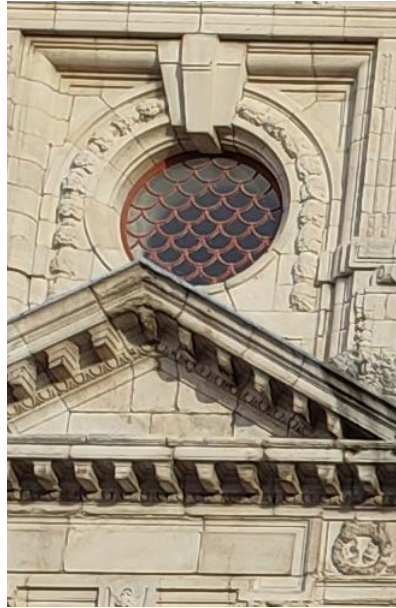
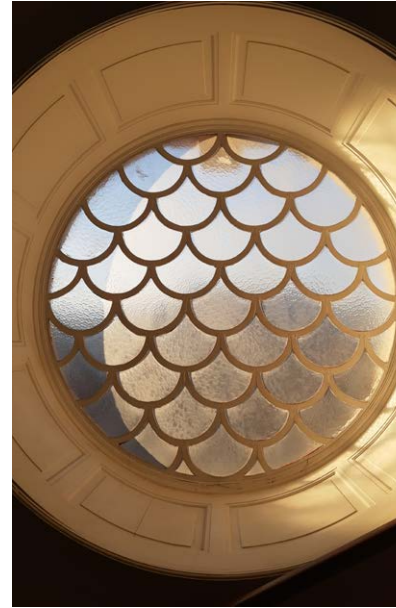
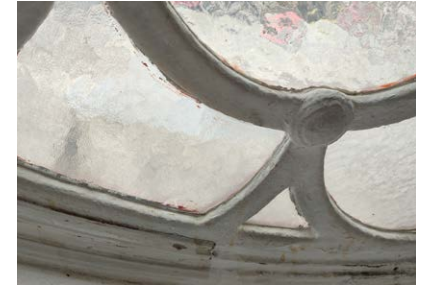
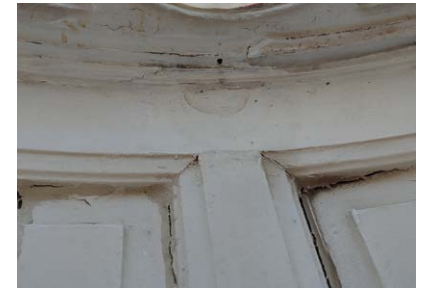
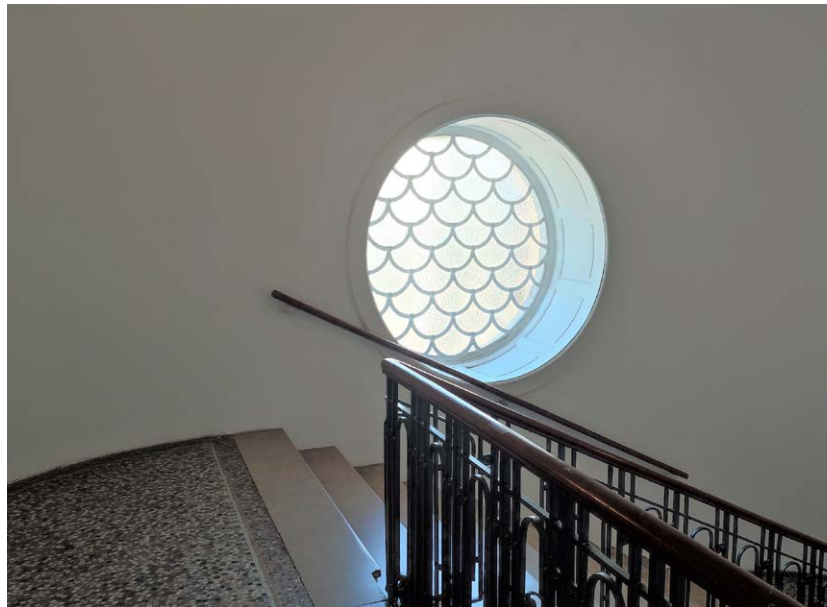
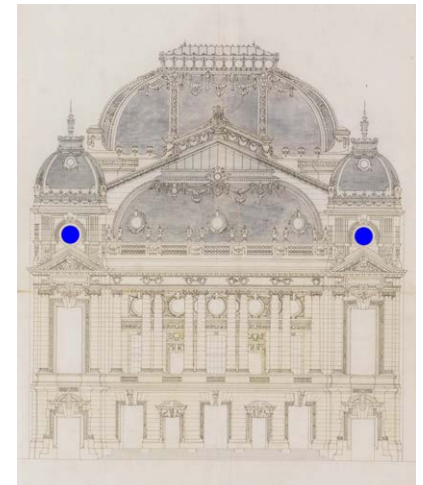
- panelen van de houten omlijsting voornamelijk onderaan gescheurd (lijkt plaatselijk dichtgekit geweest)
- onderaan druiptsporen van een vocht- of condensprobleem

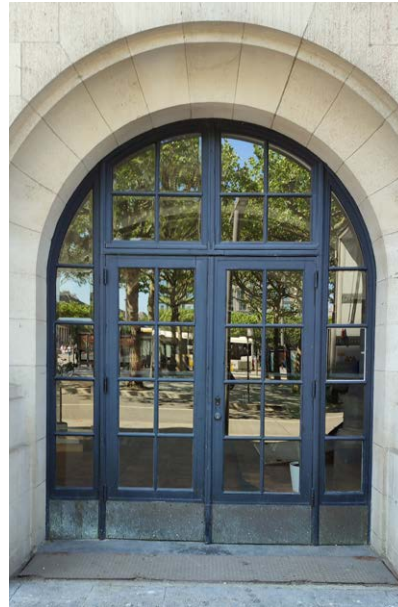
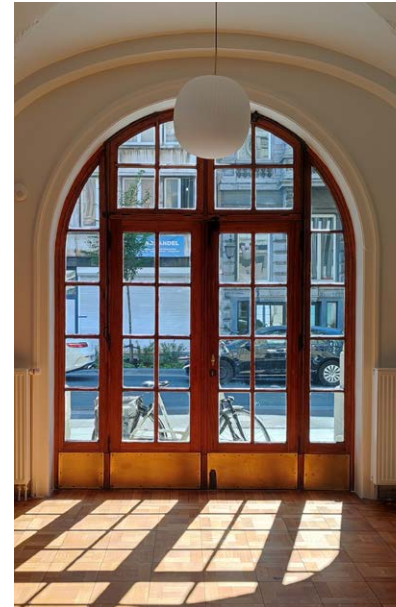
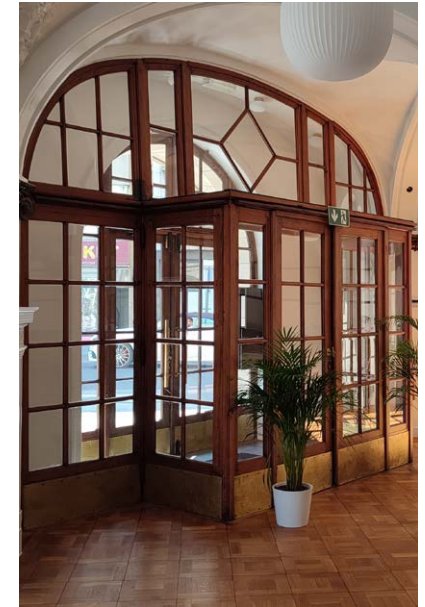
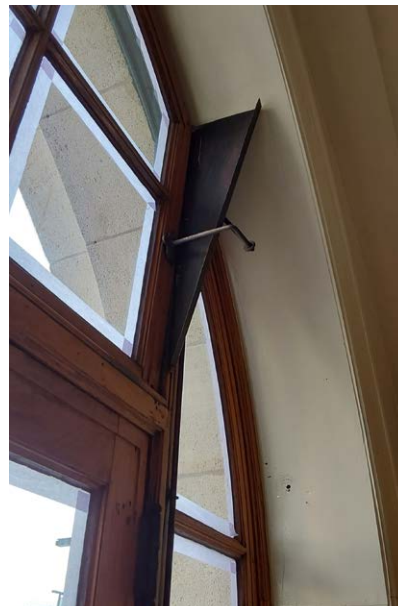
- plaatselijk is het glas vervangen door niet geslepen enkel glas
- plaatselijk mastiek vervangen door kitvoegen of glaslatten
- koperen stootborden: corrosie en losse/ontbrekende nagels
- recente cilindersloten aan de buitenkant, recente trekker in de hoekinkom
- houtwerk plaatselijk beschadigd
- lossende en licht roestige scharnieren
- dichting op ruwbouw grotendeels uitgevallen
- afwerkklagen in matige tot slechte staat
- tijdens inventarisatie werd het schrijnwerk langs de binnenkant gerestaureerd
