# Geïntegreerd beheersplan Parkbegraafplaats Schoonselhof Antwerpen: BIJLAGE 2: Actualisatie inventarisatie Kasteel

| <b>Datum eindrapport: 31/08/2023</b> | |

## Bijlage 2: Actualisatie Kasteel

### 1. GEVELS: Beschrijving huidige toestand – actualisatie

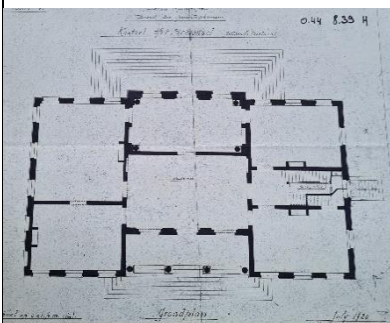
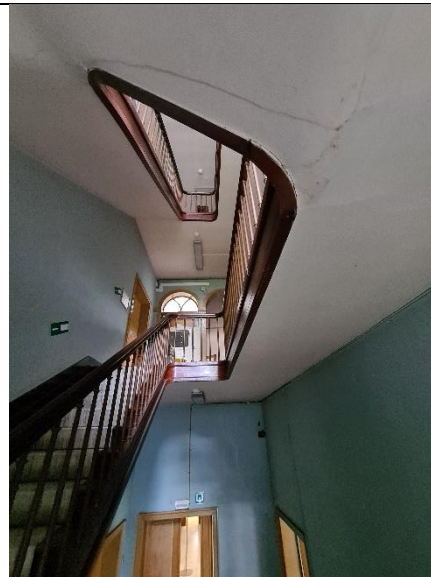
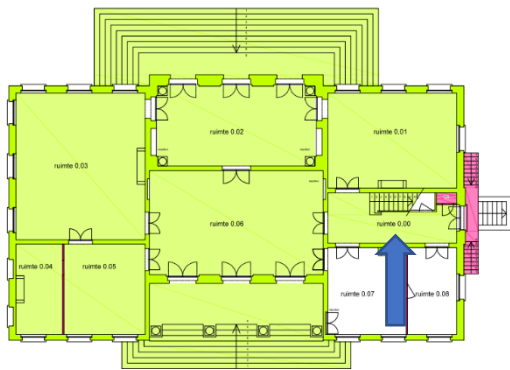
### Ruimte 0.00: Trappenhall

Bedekt met linoleum (in slechte staat), sporen van vochtinsijpeling (dak)

Bovenste verdieping: sterke vochtinsijpeling via ramen en dak: dit brengt veel schade toe aan de bestaande vloeren)

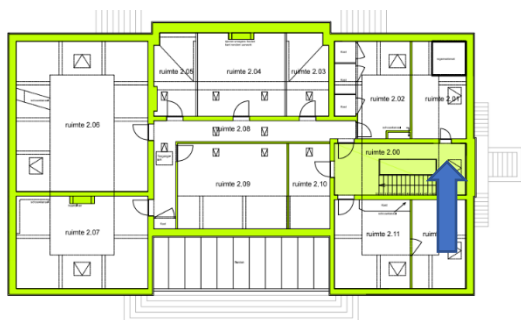
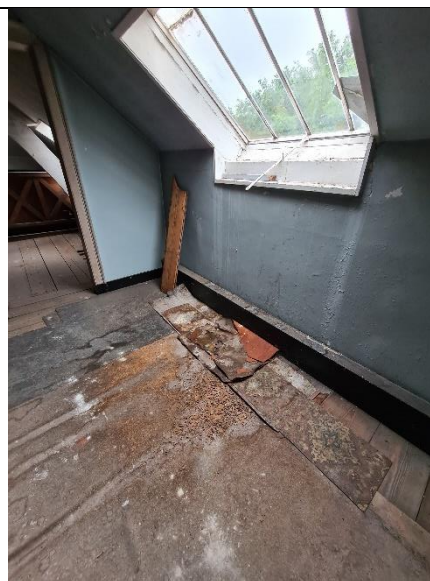
## Ruimte 2.00

Ernstige vochtschade via raam en bovenliggend dak

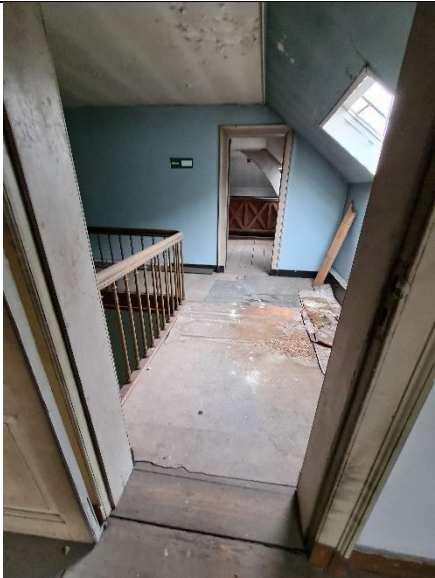
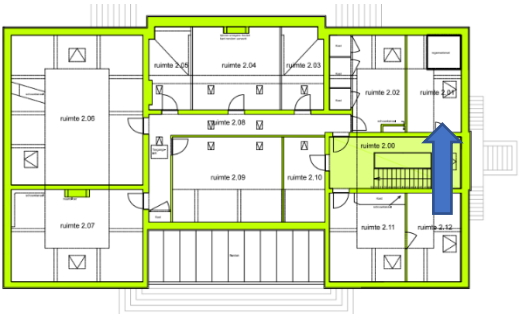
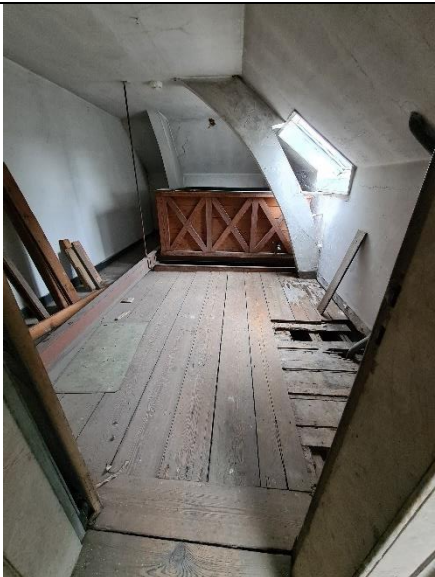
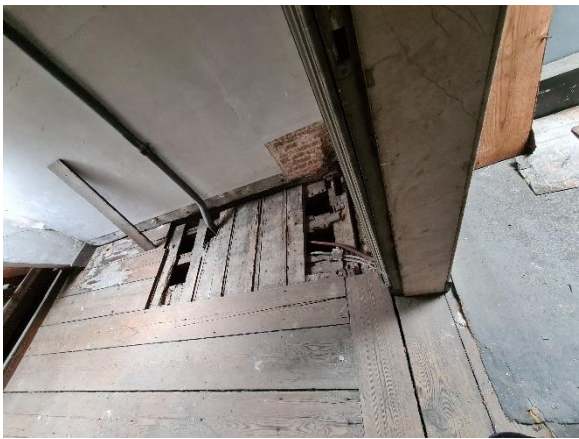
| <p>Ruimte 2.01</p> <p>Ruimte regenwaterreservoir.</p> <p>Vloer in zeer slechte staat.</p> <p>Ernstige vochtinwerking (via dak en raam)</p> | |

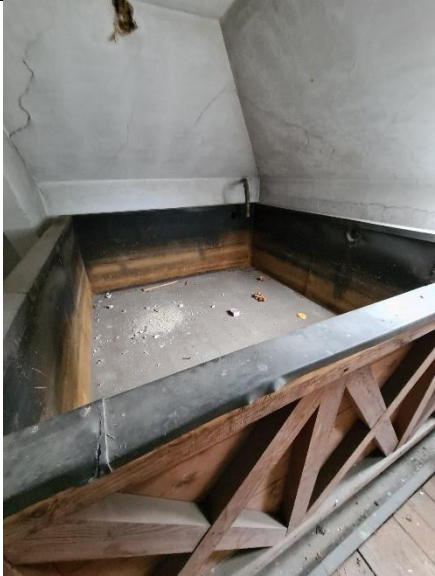
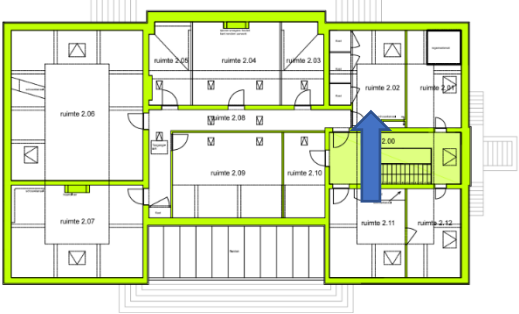
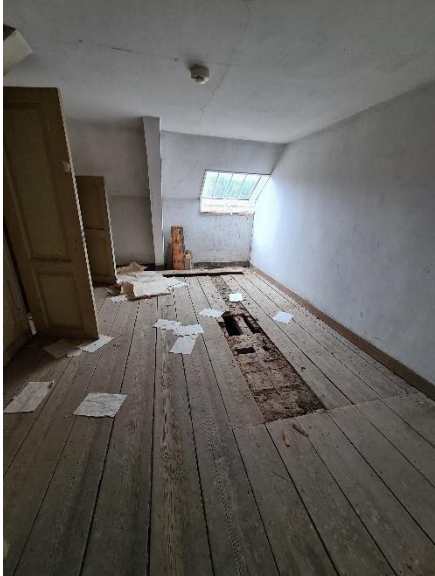
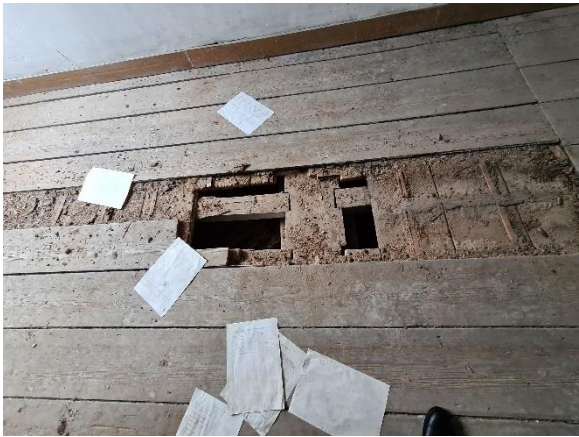
| <p>Ruimte 2.02</p> <p>Vloer in zeer slechte staat</p> <p>In de kast: vochtschade, barsten en schimmel</p> <p>Sporen van dierlijke aanwezigheid<br/>(nestmateriaal met takken, vogels)</p> | |

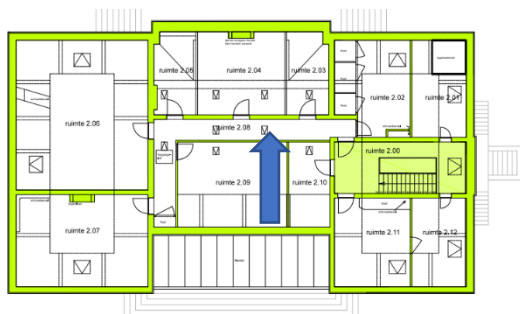
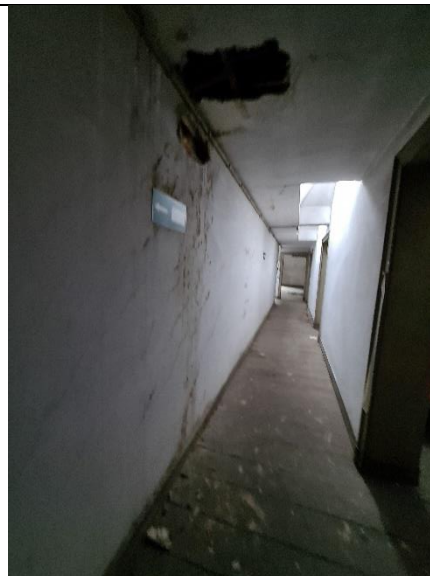
Ruimte 2.08 (gang)

Ernstige vochtschade in plafond (deels ingestort)

Uitwerpselen van ongedierte

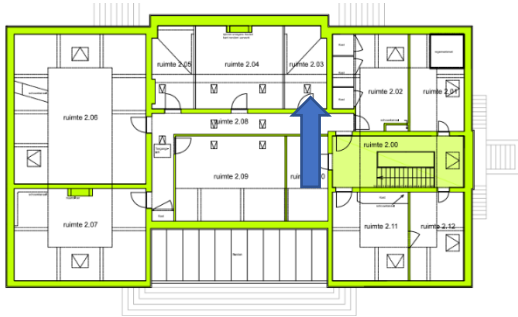
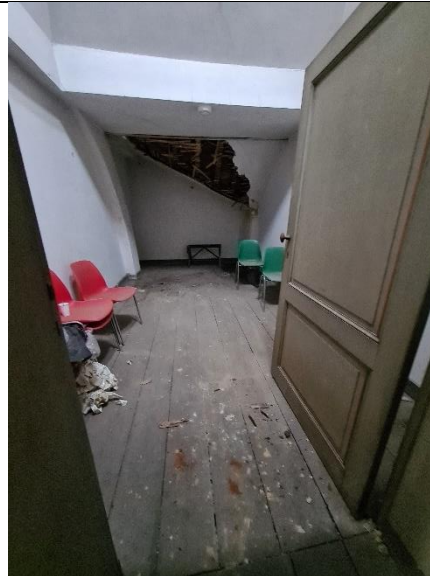
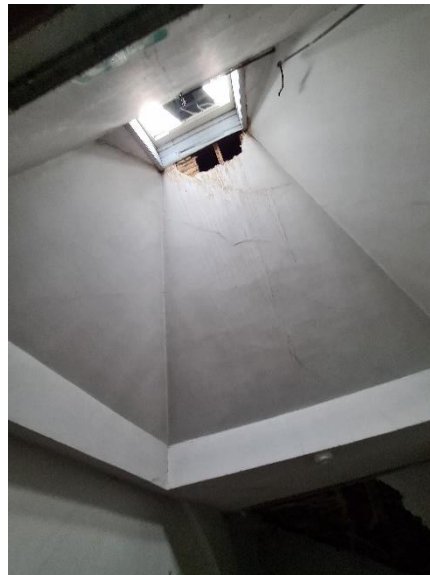
### Ruimte 2.03

Ernstige schade door vochtinwerking via dak en beschadigd raam

Houten structuur van het dak beschadigd en zichtbaar onder afgefallen bepleistering

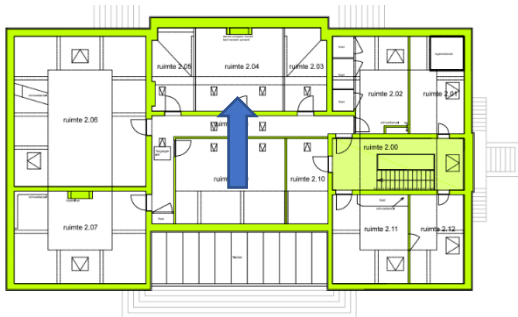
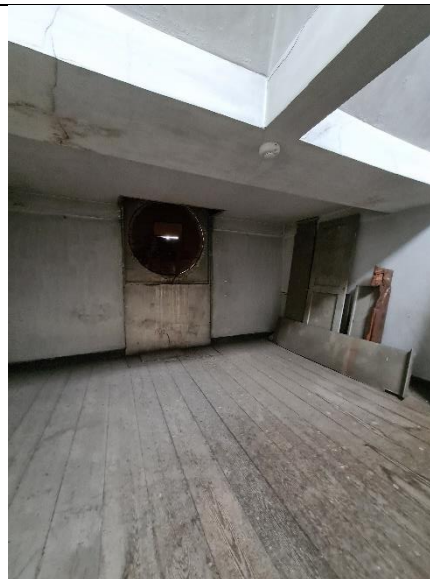
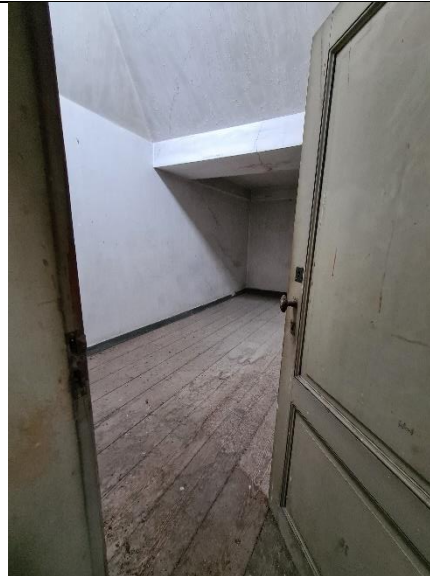
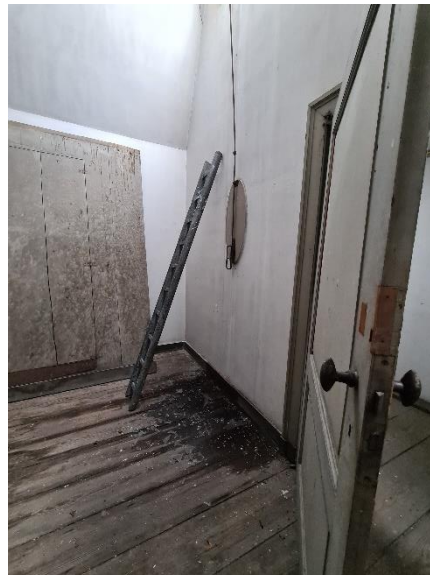
### Ruimte 2.04

Sterke vochtinwerking via raam (glasbreuk)

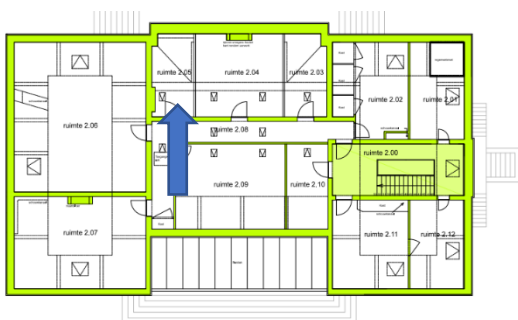
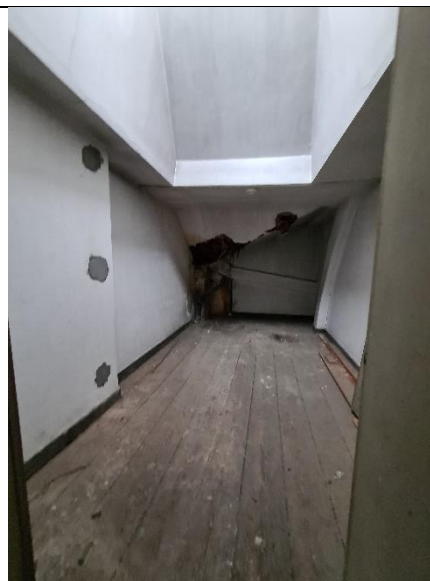
## Ruimte 2.05

Sterke vochtinwerking op de hoek (wijst hier op schade op het dak, raam is nog toe).

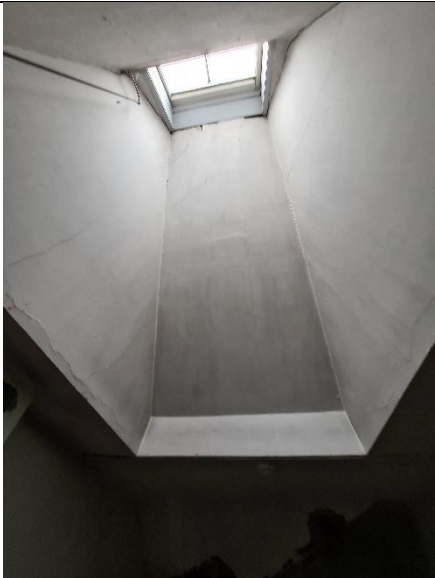
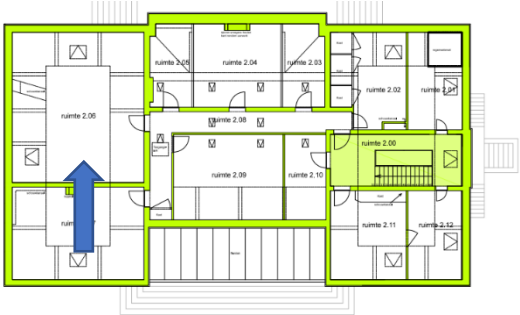
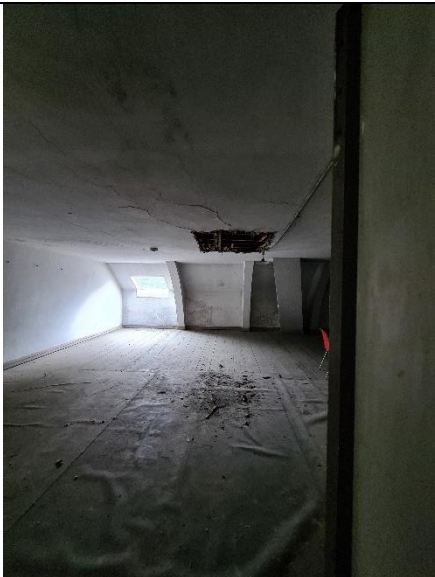
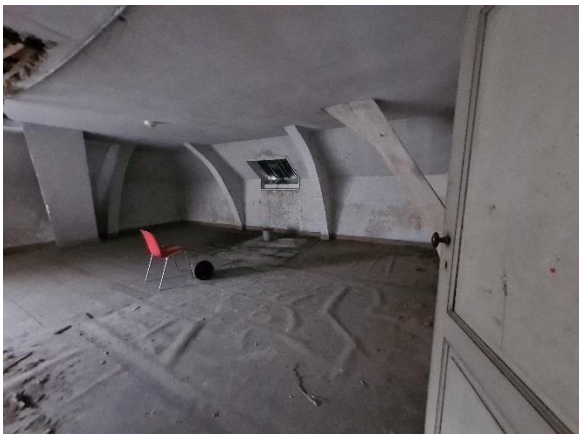
| <p>Ruimte 2.06</p> <p>Plafond in zeer slechte staat: ernstige barsten en losgekomen delen.</p> <p>Schimmel aan raamzijde (inwerking vocht via openstaande naden)</p> | |

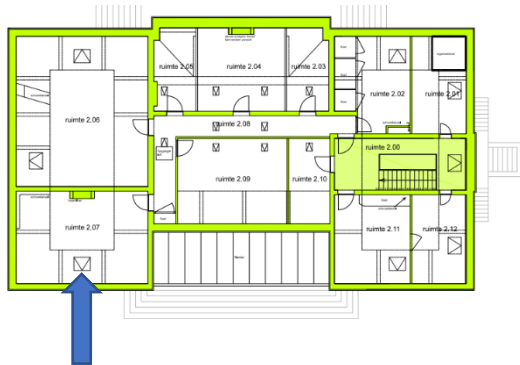
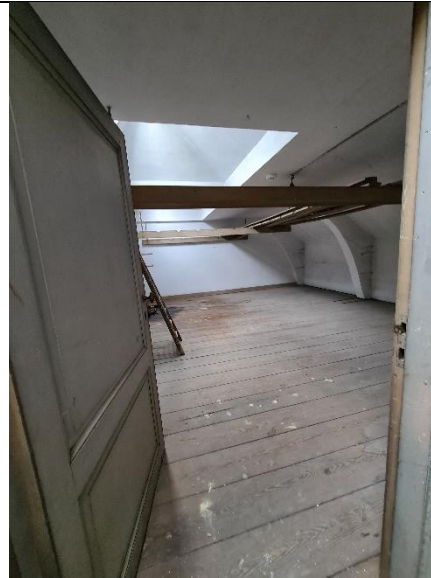
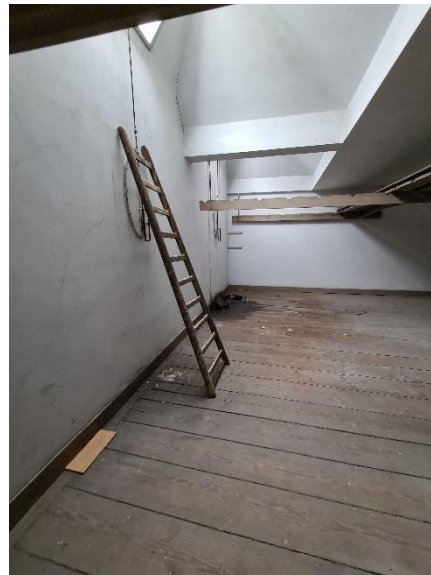
## Ruimte 2.07

Ernstige vochtinwerking via raam/dak

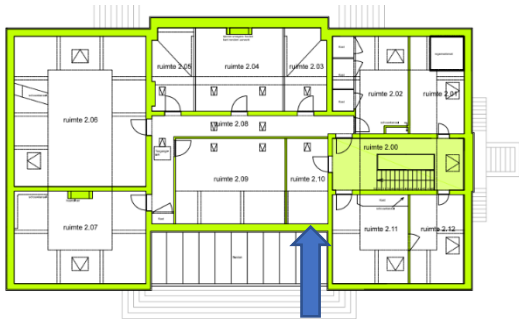
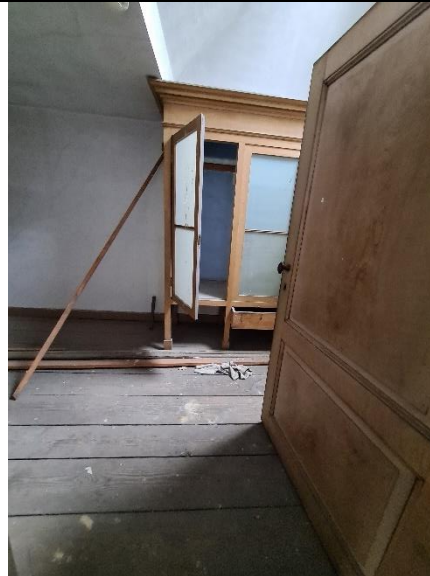
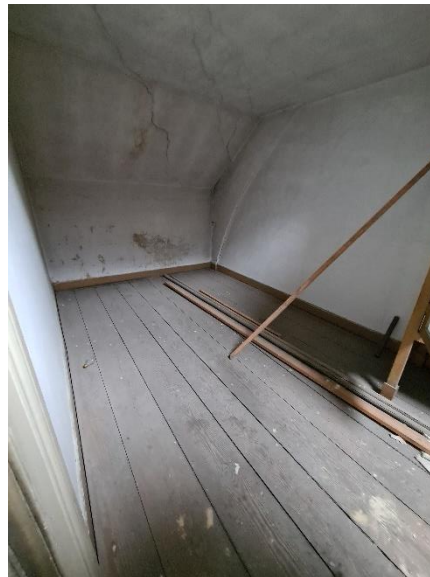
## Ruimte 2.10

Barsten in het plamuurwerk: mogelijk signaal van verdere breuken in de onderliggende muur

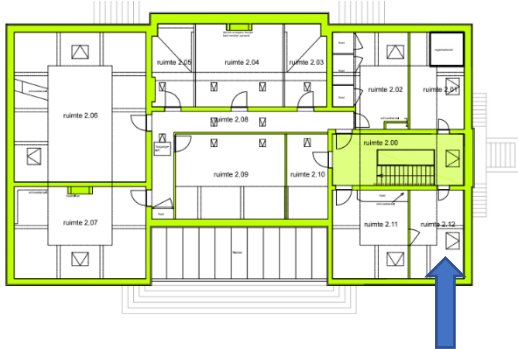
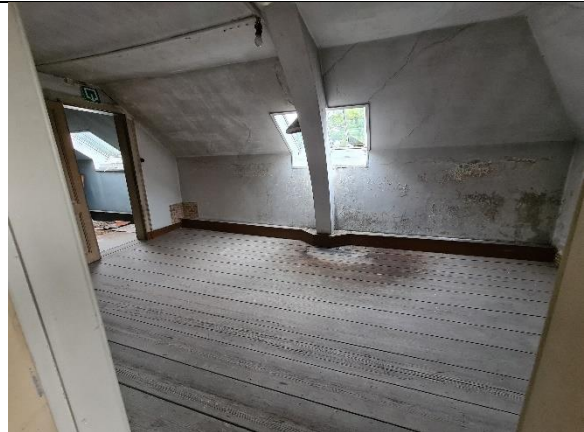
### Ruimte 2.12

Vochtschade aan het raam

Schimmel en schilferend pleisterwerk

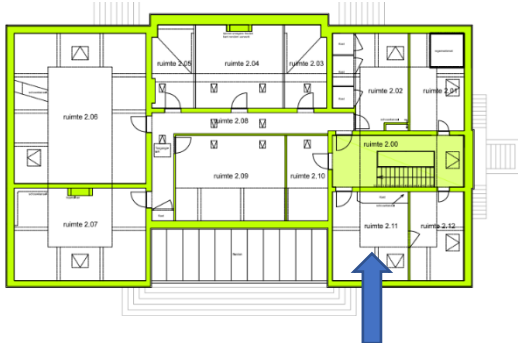
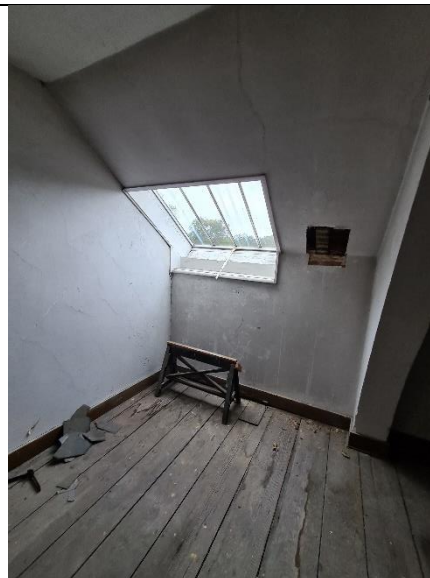
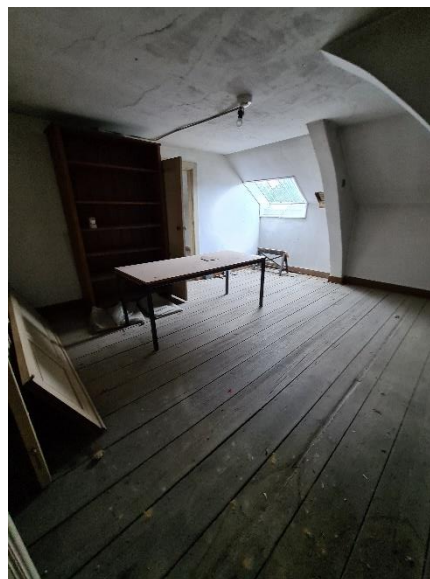
### Ruimte 2.11

Plafond in slechte staat

Houtwerk ligt bloot, in slechte staat

Vochtinwerking nabij hoekpartij veroorzaakt ook bijkomende schade aan de vloeren.
