# Geïntegreerd beheersplan Parkbegraafplaats Schoonselhof Antwerpen: BIJLAGE 3 Actualisatie inventarisatie Neerhoeve

## Bijlage 2: Actualisatie Neerhoeve

### 1. BUITENGEVEL: Beschrijving huidige toestand - actualisatie

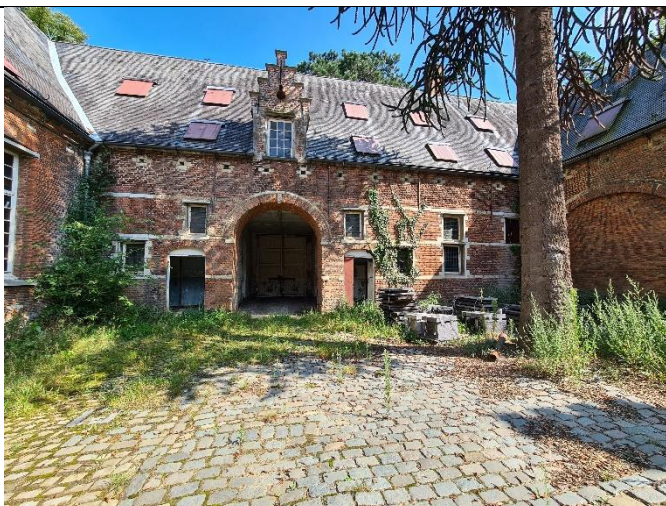
### Binnengevel oostzijde

Veel zaailingen en ingroeiende planten

Deuren staan open: vochtinwerking

Sommige ramen sluiten niet meer: vochtinwerking

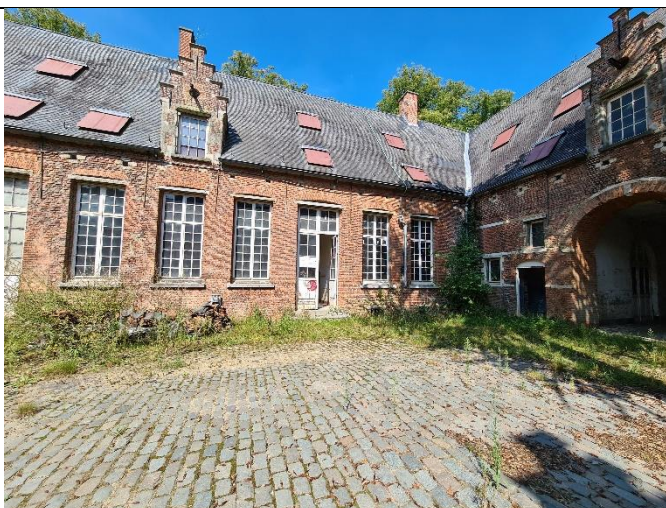
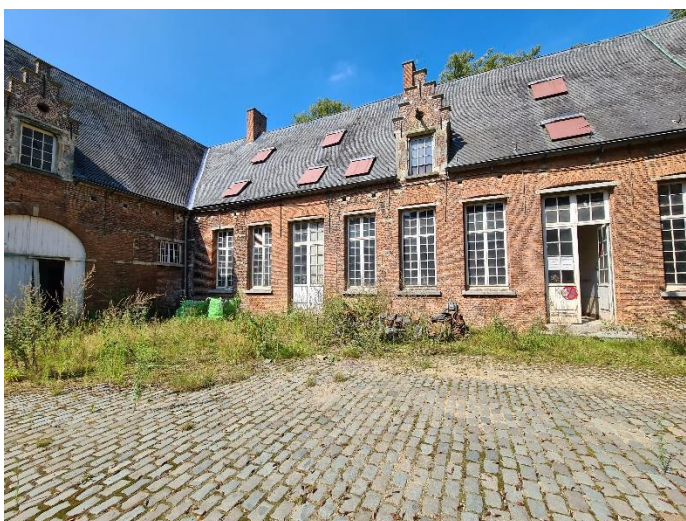
### Binnengevel noordzijde

Deuren sluiten niet meer perfect af: vochtinwerking

Poort = houtrot: sluit niet meer af: ongedierte en verdere vochtinwerking

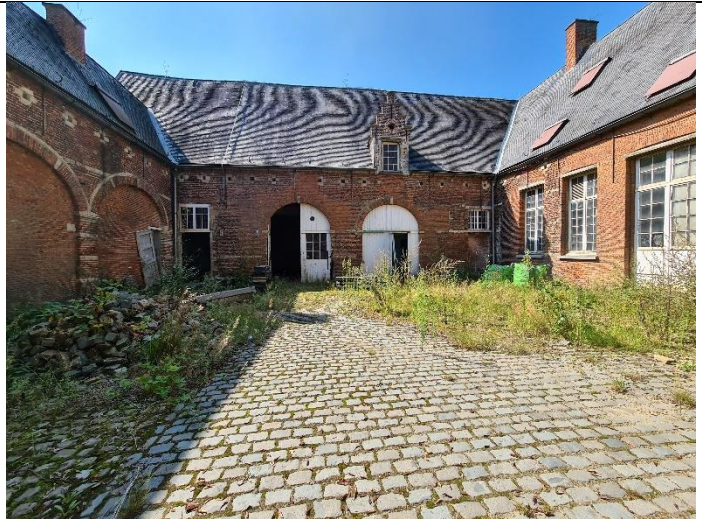
Binnengevel westzijde

Poorten sluiten niet meer af:  
ongedierte en vochtinwerking

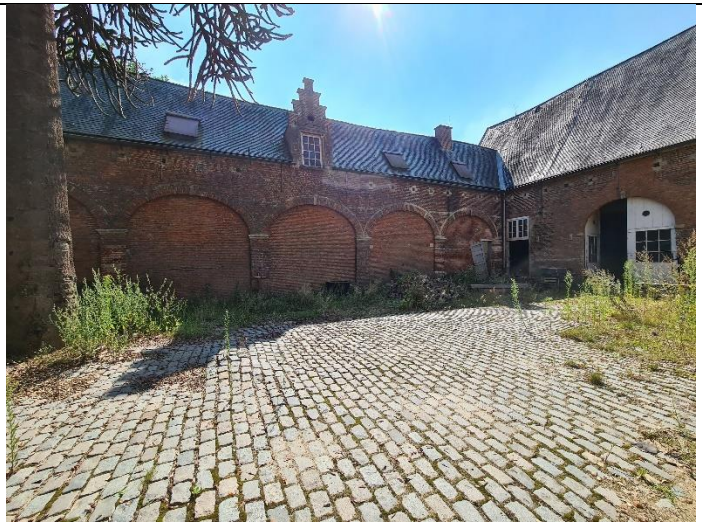
Binnengevel zuidzijde

Deur kleine bergruimte: volledig  
vervallen: vochtinwerking en  
ongedierte

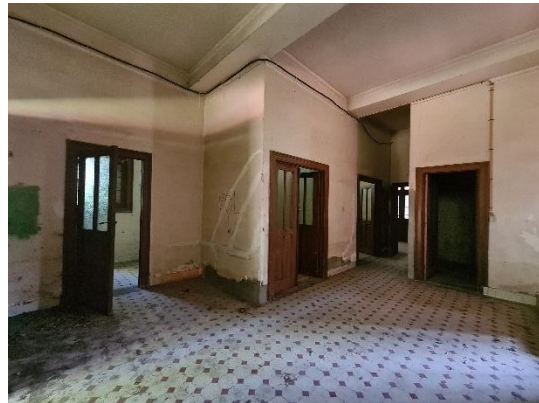
Pleisterwerk in slechte staat

Plafond in slechte staat

Vochtschade

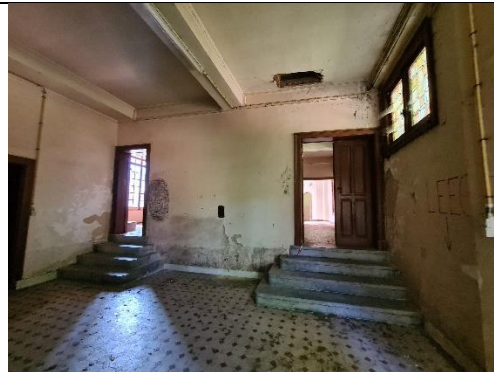
Zicht op doorgang naar autopsieruimte en dodenkamers/kapel

Plafond is deels ingestort: gevaarlijke situatie

Vochtschade

Elektrische leidingen lopen op de muren (momenteel afgesloten)

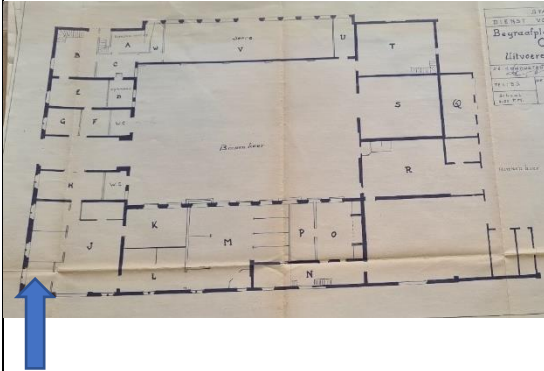
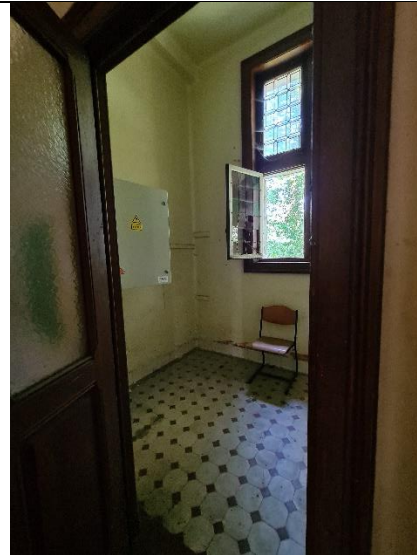
Voormalige dodenkamer

Vochtschade (openstaand raam)

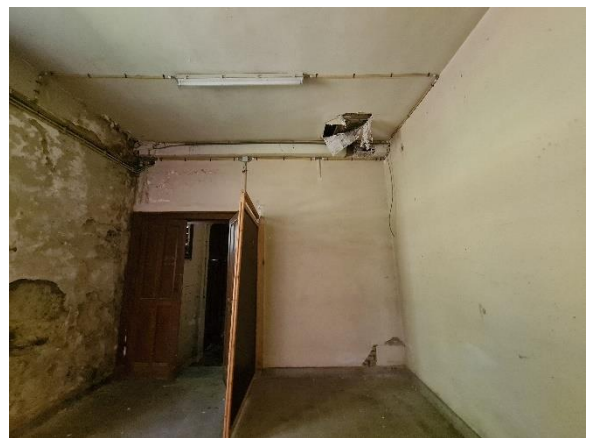
Afdruk indeling dodenkamers is nog zichtbaar  
Vochtschade.

Plafond in slechte staat (deels ingestort,  
gevaarlijke situatie)

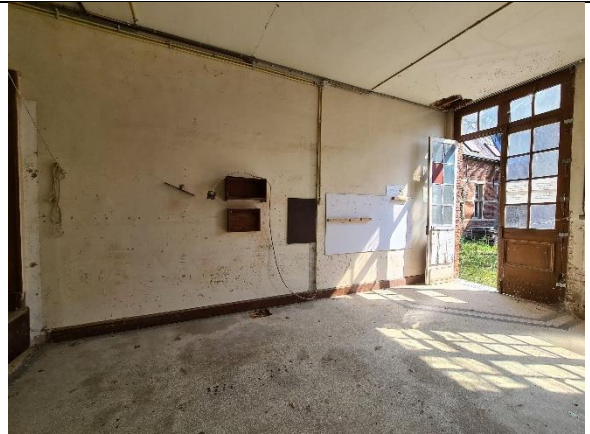
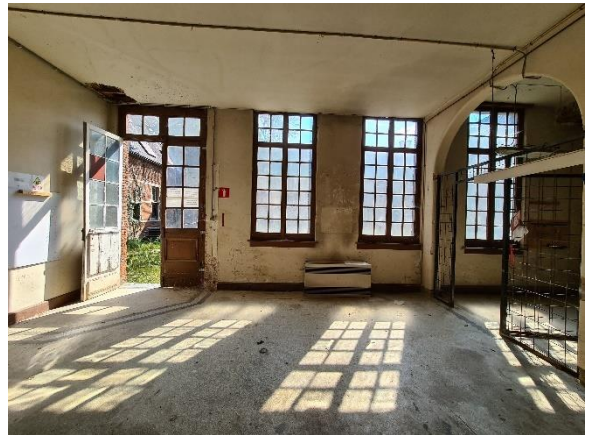
Houten constructie met trappen (overgang  
niveauverschil)

Vochtschade (openstaande deur)

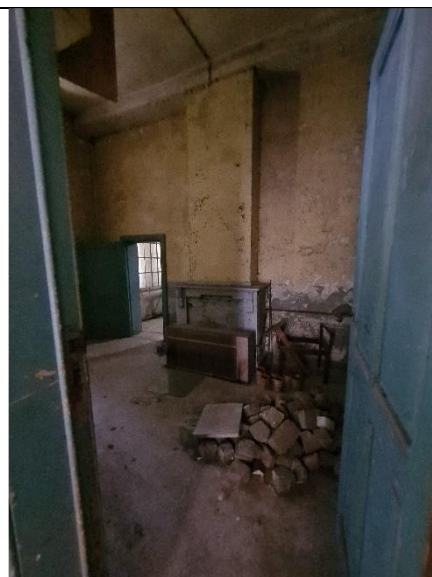
Losliggende brokstukken

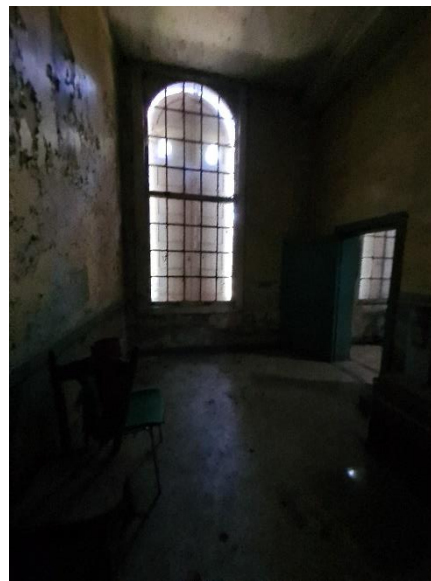
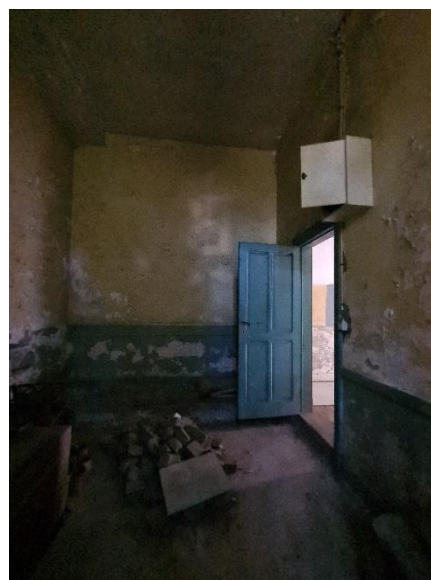
Vochtschade

Houtrot

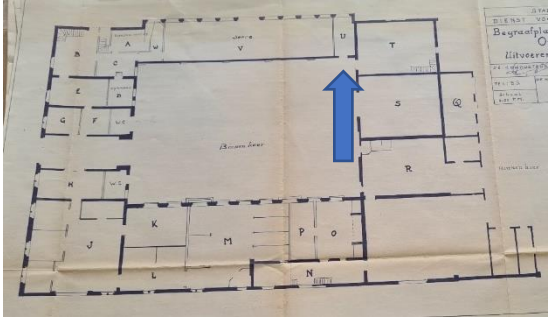
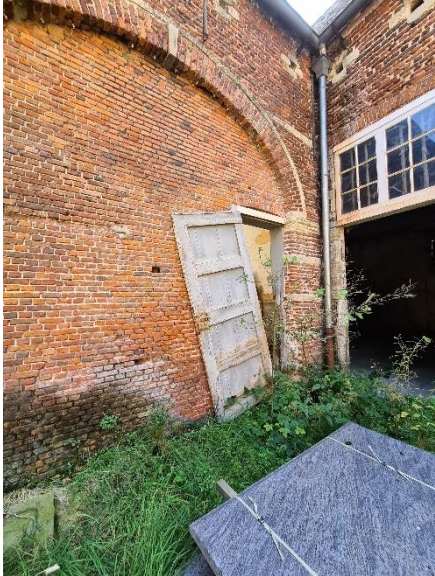
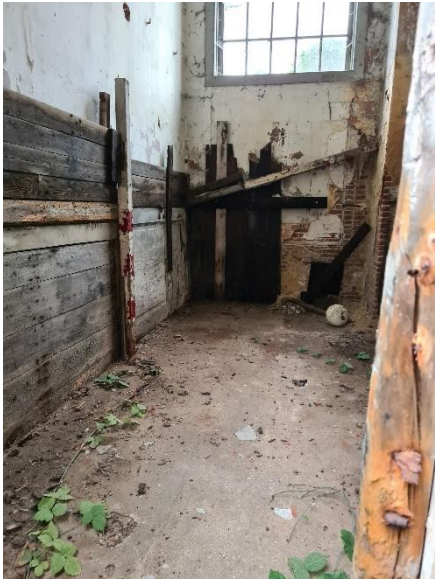
| <p>Voormalige kleine bergplaats</p> <p>Arcade (ingemetseld in achtermuur van de orangerie/serre)</p> <p>Deur in slechte staat, houtrot, vochtinwerking</p> | <br> |

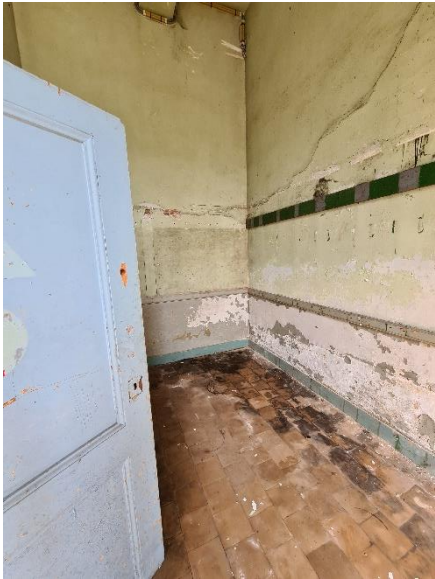
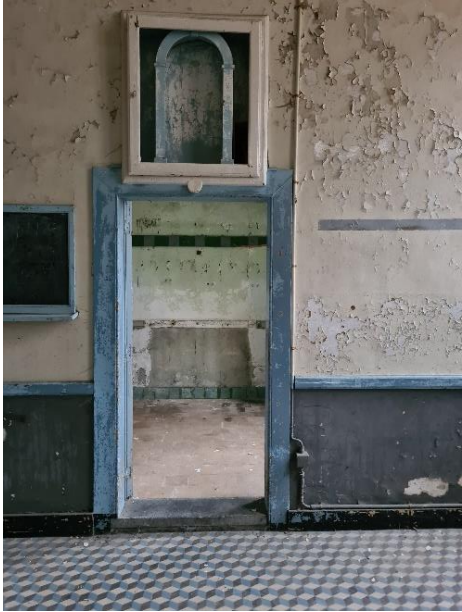
| <p>Toegang tot houten tussenverdiep (vermolmd, houtrot)</p> <p>vochtschade</p> | |

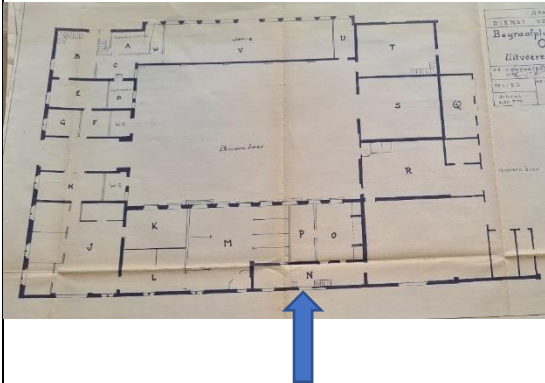
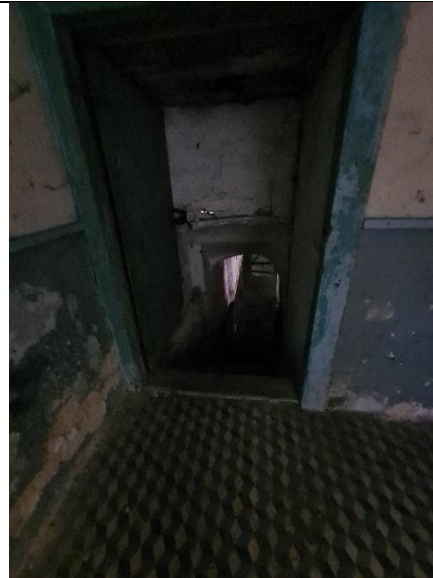
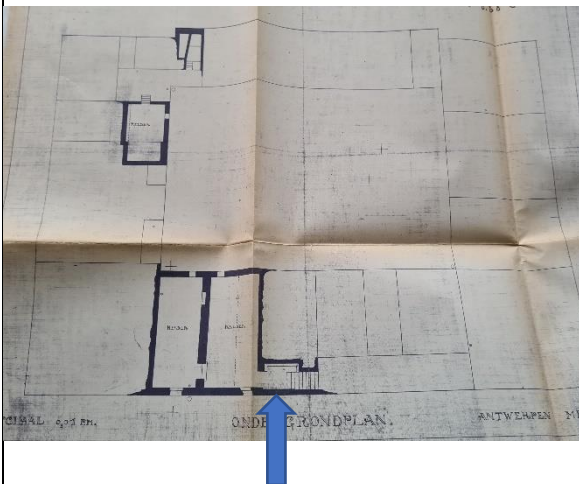
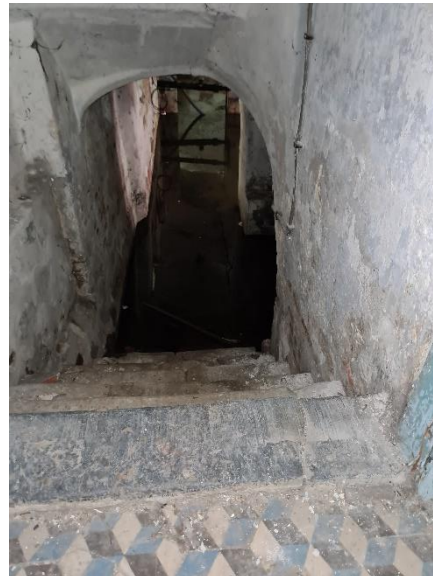
De kelders staan onder water en zijn daardoor ontoegankelijk.

vochtinwerking

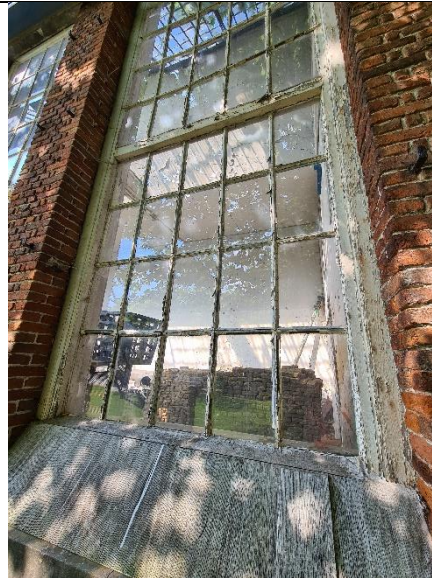
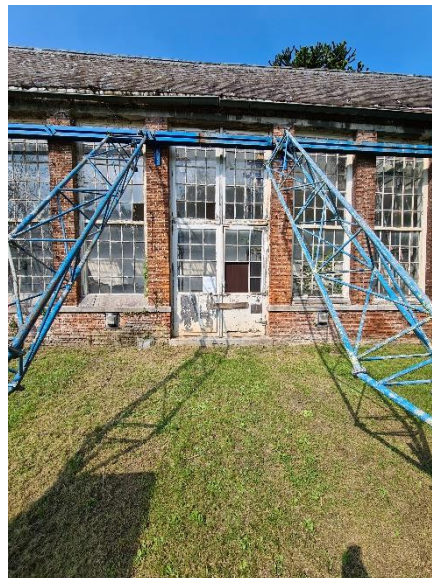
Orangerie/serre

Werd in 2021 gestut langs de buitenzijde

Veel glasschade (glasbreuk)

Houtwerk is sterk vergaan

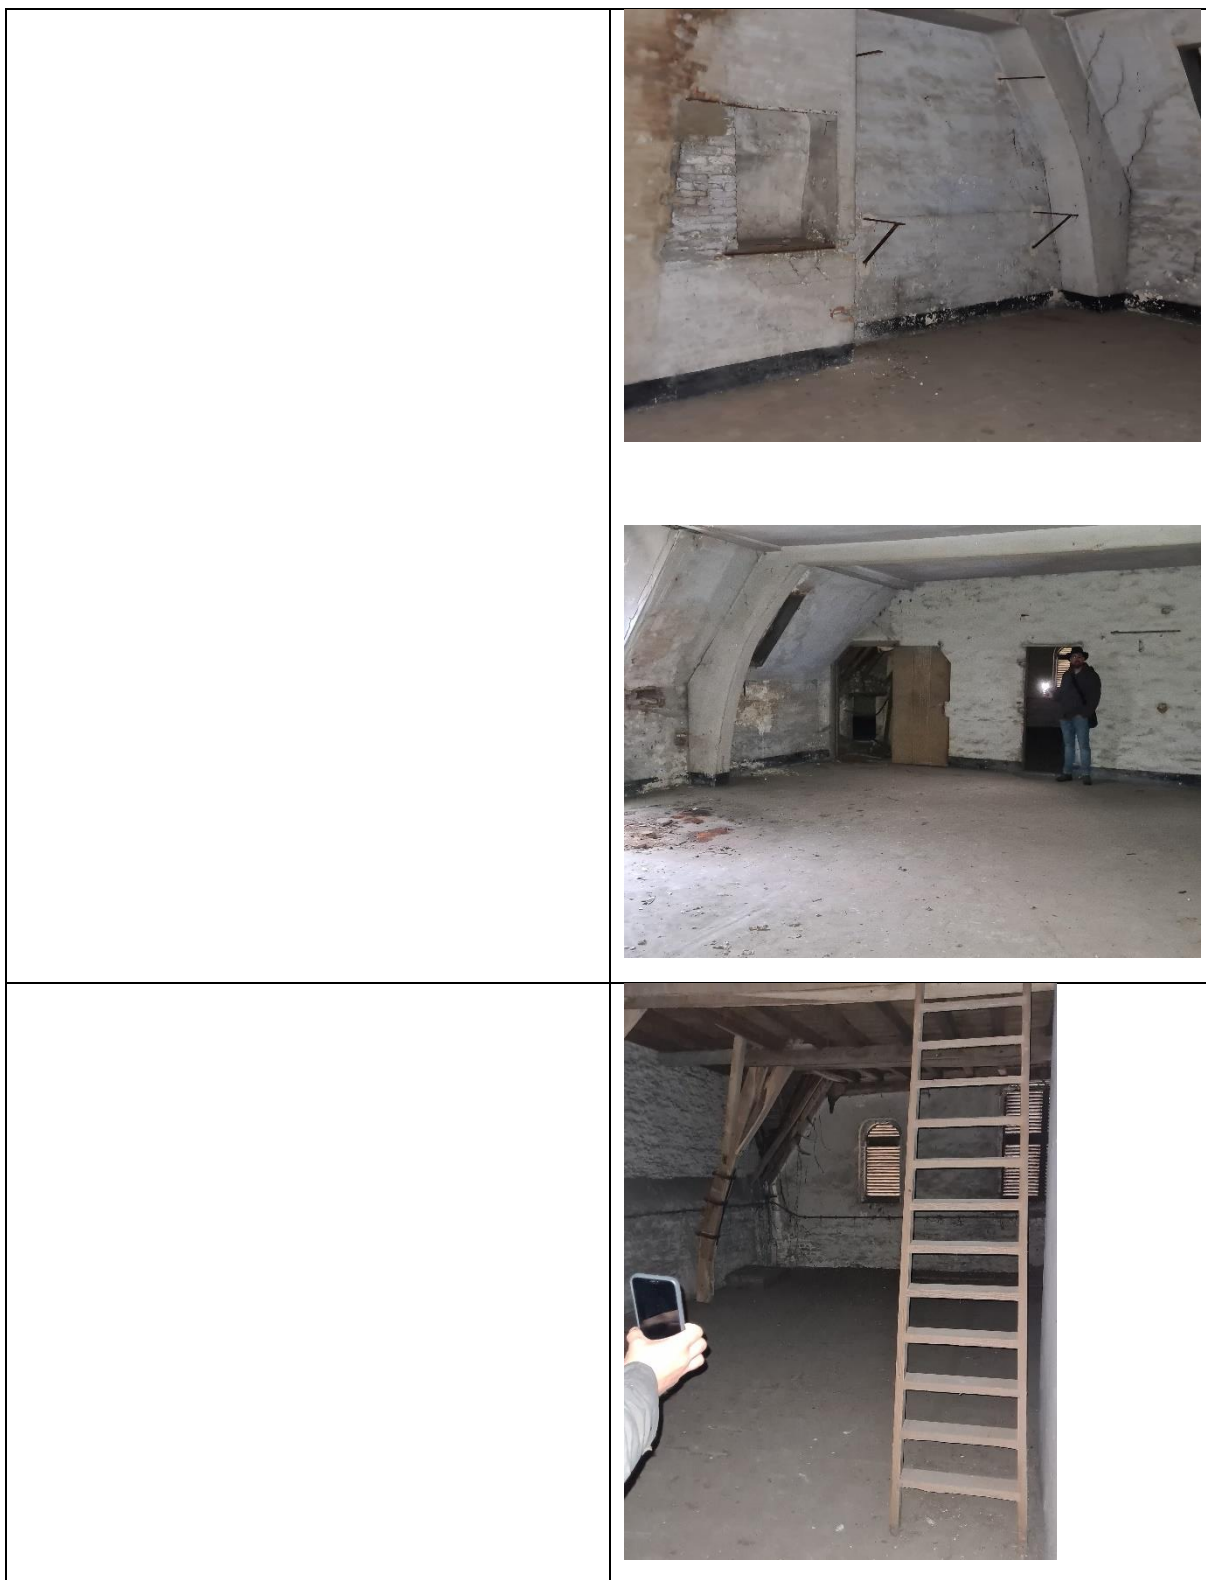
| <p>Hooizolder met zicht op gebinte (vloer in zeer slechte staat, niet betreedbaar)</p> <p>Muren op de trap laten nog lemen bezetsel zien</p> <p>Doorgang in de muur niet ondersteund (steunmuur)</p> | |

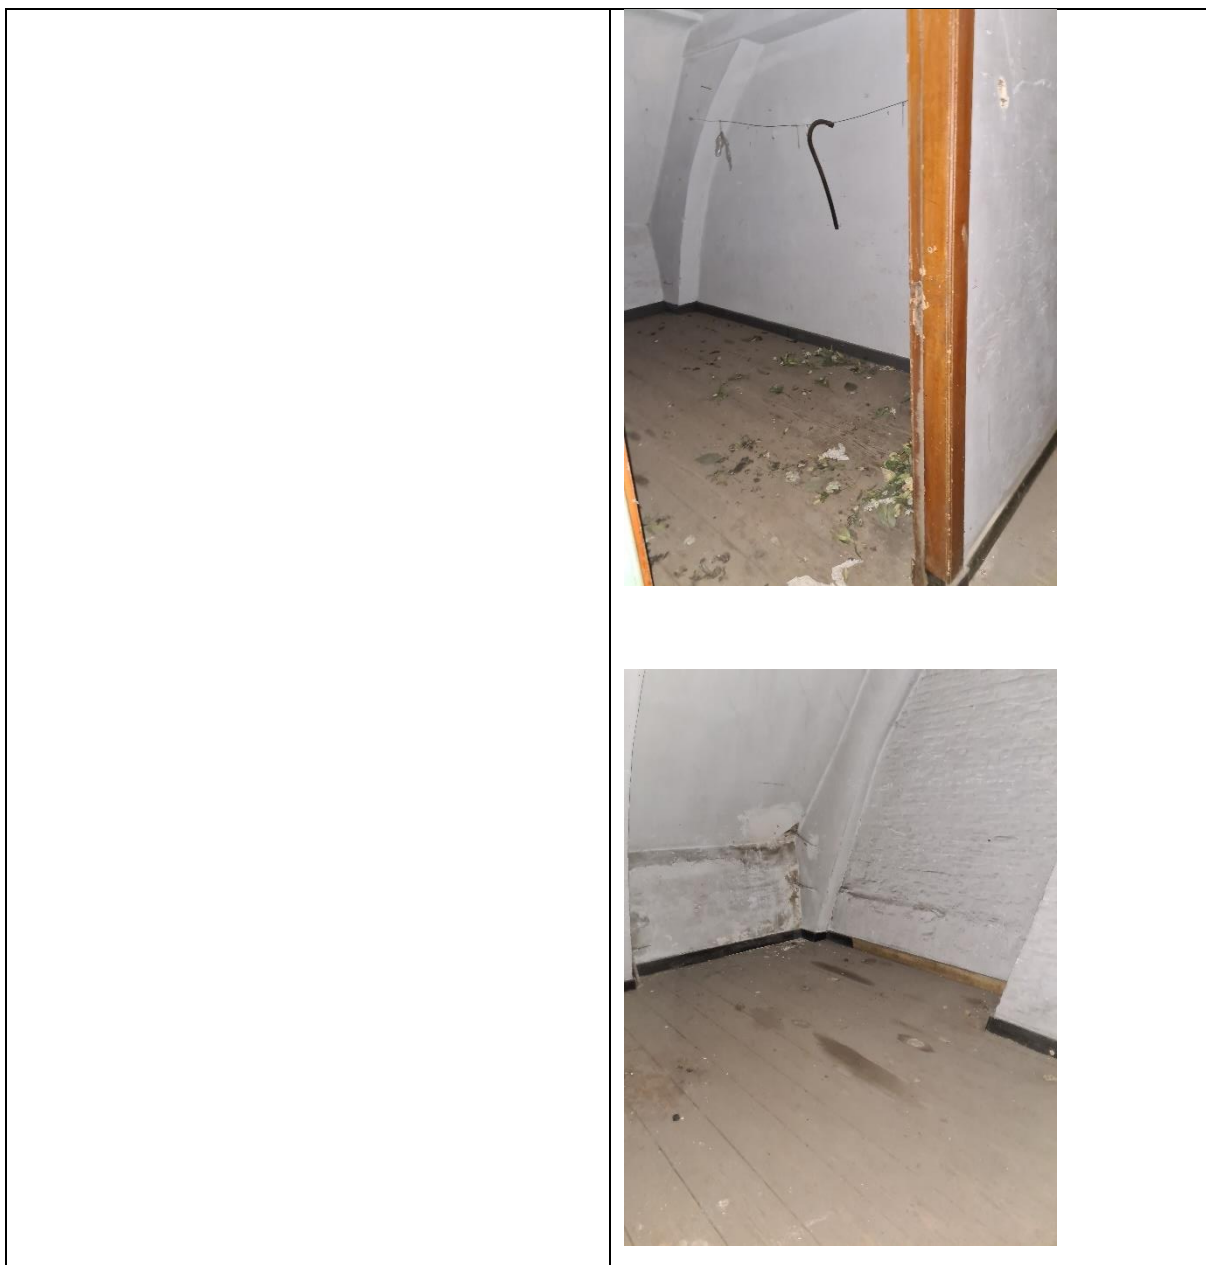
Sporen van waterinsijpeling
