# TRANSVAAL

## BEHEERSPLAN BURGERWONING IN ECLECTISCHE STIJL

door architect Manon Coppens  
i.s.m. Els Vernimmen

Burgerhuis in eclectische stijl - Bilmeyer en Van Riel  
Transvaalstraat 51  
2600 Berchem

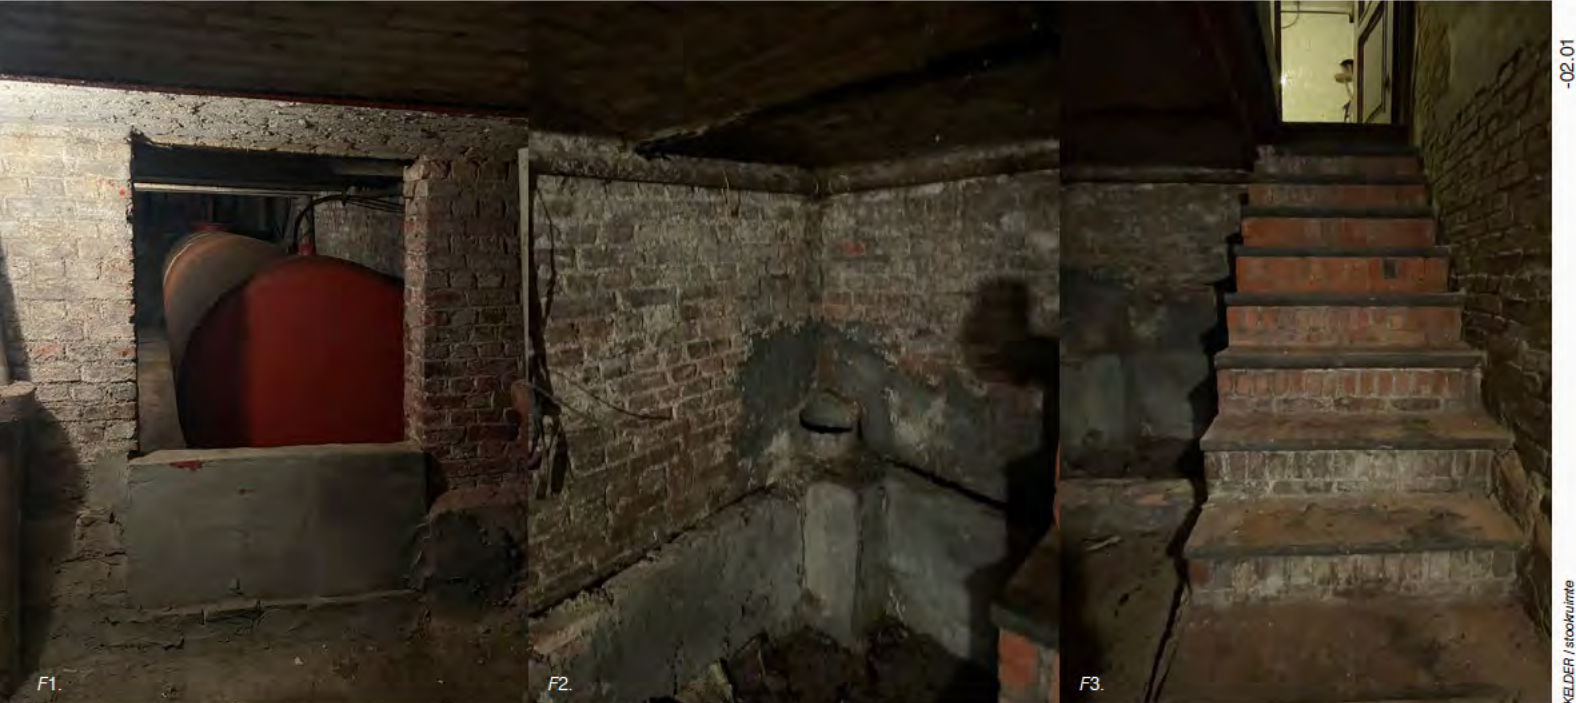
**EXTRA INFO BIJ F2:**

*De standpijpen in de ruimte (#4) bevatten asbest en dienen te worden vervangen.*

*Deze pijpen dienen voor het regelen van opkomend grondwater, zodat de kelderplaat niet wordt opgedrukt.*

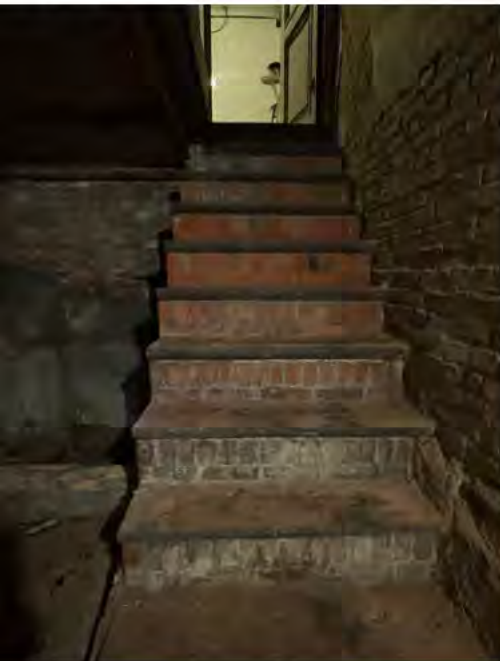
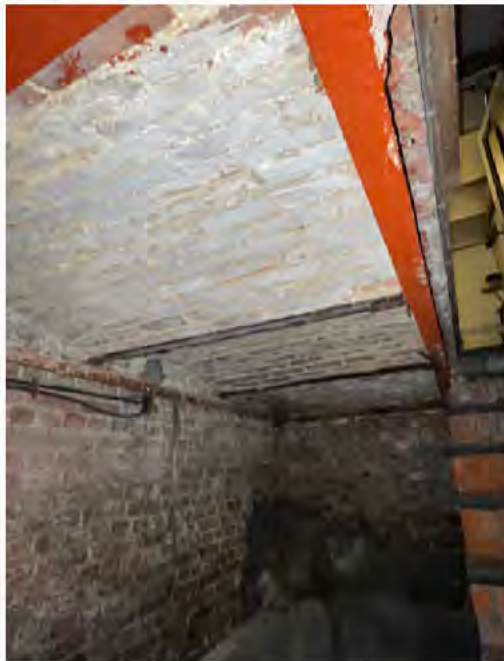
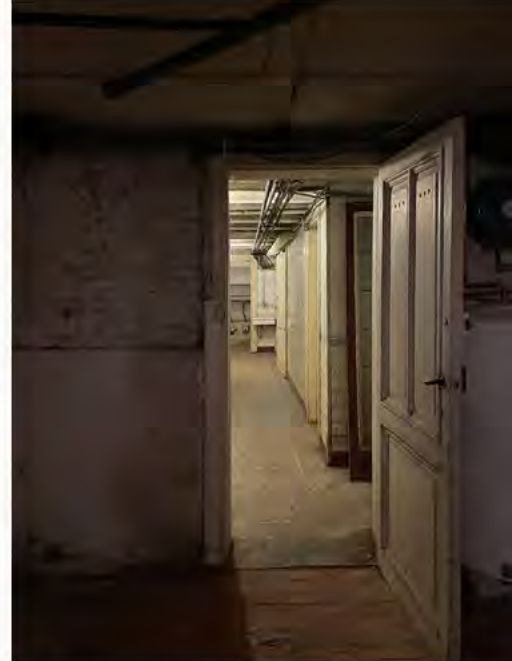
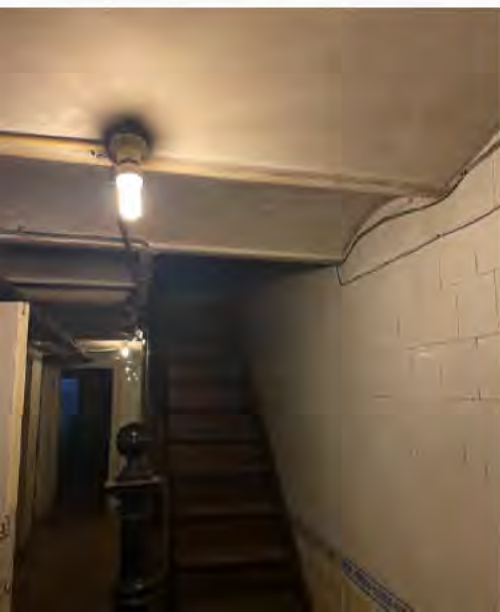
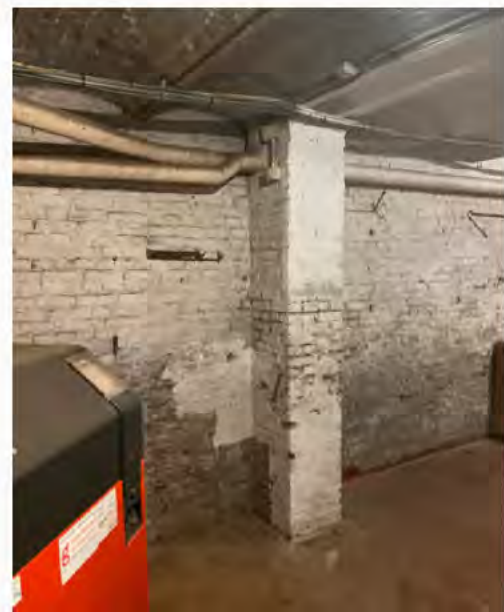
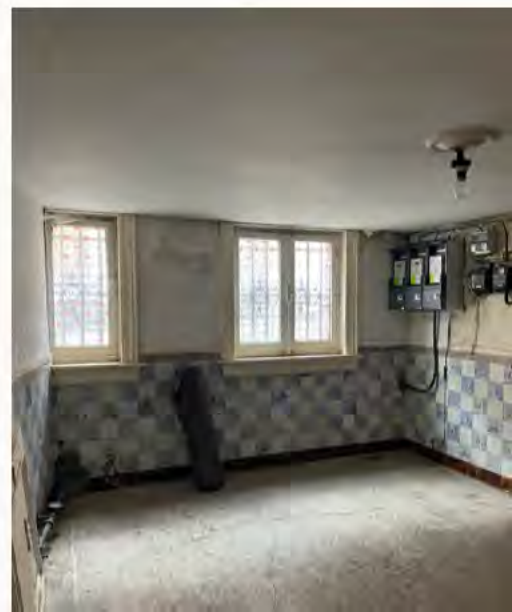
*De structuur is algemeen in goede staat;  
(echter niet overal zichtbaar)*

1. *ijzeren liggers van de troggewelven sterk verroest*
2. *zettingsscheuren in de muren, o.a (zie rapport MoWa + plannenset)*
  - *latei boven voordeur*
  - *in de tussenmuur tussen voorste salon en traphal op het gelijkvloers*
  - *boven een aantal raamopeningen*

| beheersmaatregelen | | regelmaat | vrijstelling van toelating |
|---|---|---|---|
| 0.3.3 | -stabiliteitsonderzoek, o.a. in functie van de schouwkanalen, dakstructuren, zettingsscheuren, troggewelven, stabiliteit van de erker | eenmalig | n.v.t. |
| 0.3.4 | -plaatsen van scheurmeters voor scheuropvolging | eenmalig | n.v.t. |

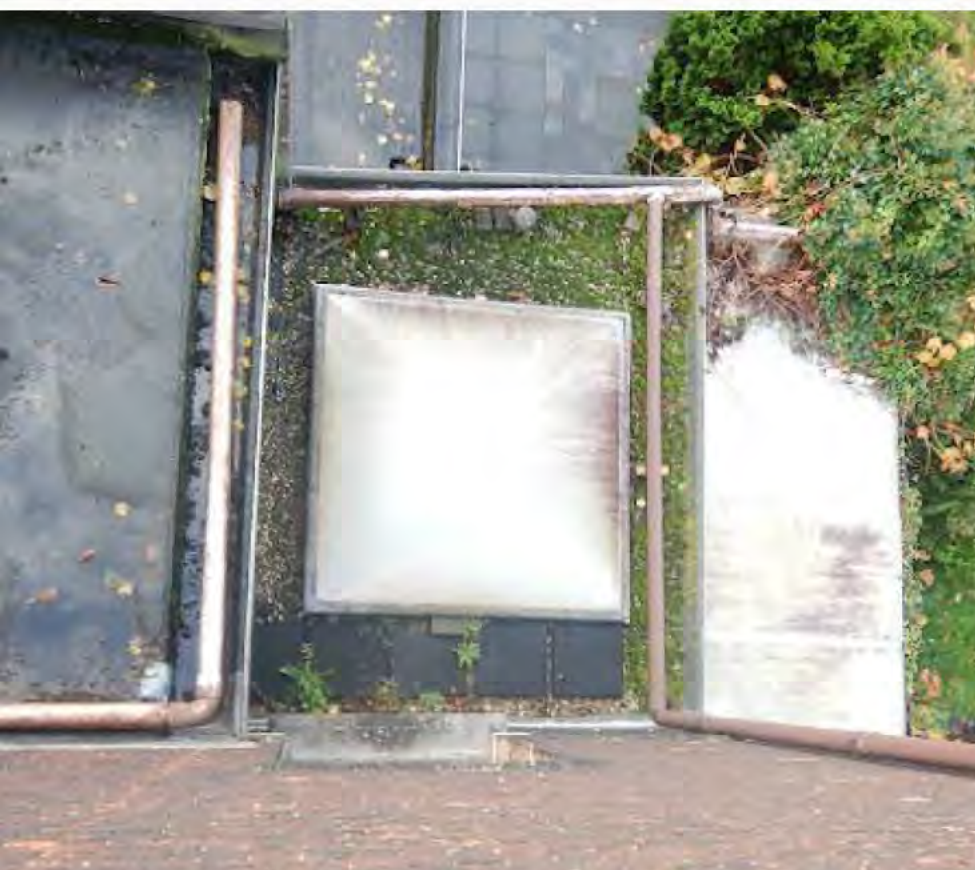
*Glas-in-lood bovenlicht van de veranda in matige staat:*

- loodnet is verzwakt en de bindloodjes en -roeden zijn beschadigd
- glaspanelen buigen door en zijn vuil en verweerd
- buitenkoepel vervuild en niet meer volledig waterdicht
- ...

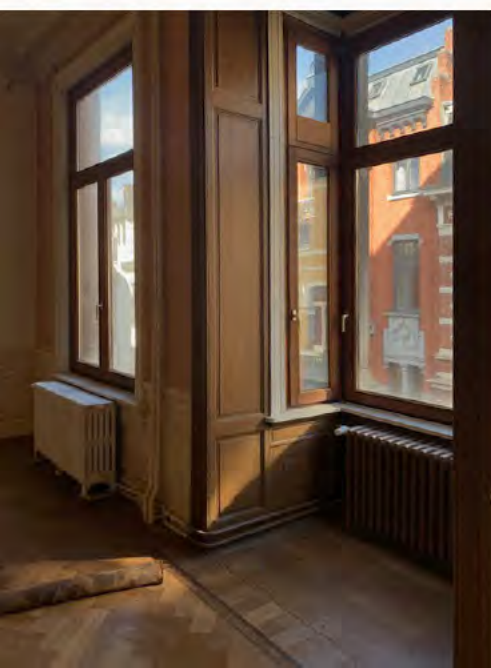
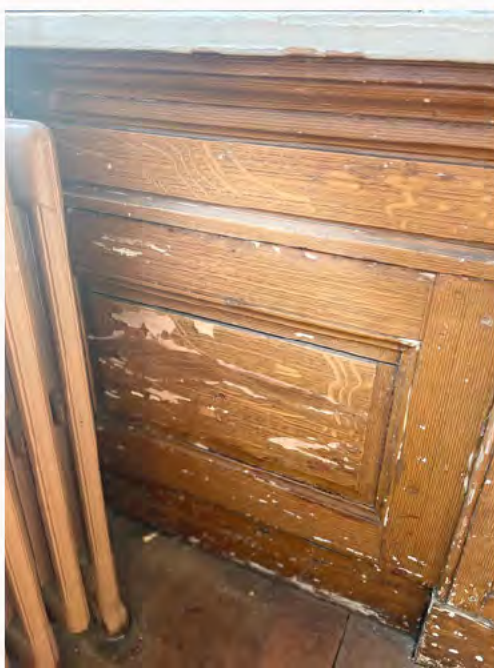
Originele houtimitaties  
Deze komen voor rondom het salon op de 1e verdieping (+01.05).

*In de erker is het schilderwerk beschadigd door vocht (blazen - eikimitatie op pinus)*

*Er zitten spleten in het houtwerk, vermoedelijk door vocht/leegstand trekt het hout krom op sommige plaatsen, bv het boogwerk op het gelijkvloers.*

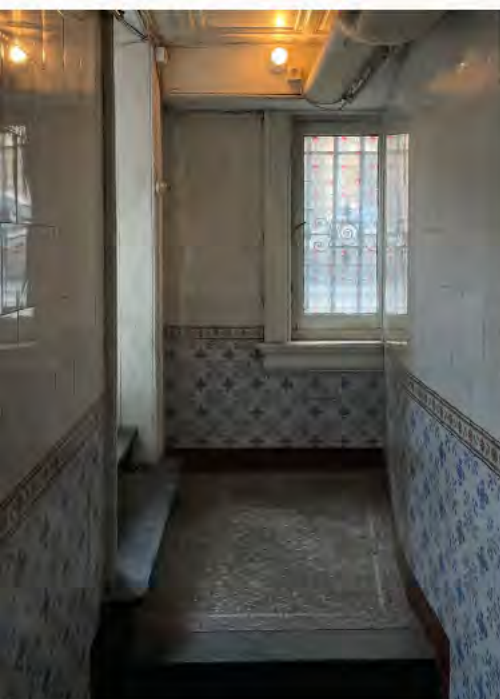
-01.01a Trappenhal

*Algemeen in matige/slechte staat:  
De vloeren zijn zeer vuil, er zijn plaatselijk vochtplekken in de kelder:  
Verschillende vloeren vertonen ook grote scheuren  
- vermoedelijk voornamelijk gevolgschade van de verroeste troggewelven  
- kelderruimte -01.03  
- achterbouw/keuken +00.06*

| | -inspectie en eventueel onderhoud van vloerafwerkingen.<br>mogelijke onderhoudswerken:<br>-restauratie mozaïekvloeren: aanvullen/vastzetten van steentjes, scheurherstel,...<br>-restauratie terrazzovloeren: aanvullen ontbrekende delen, scheurherstel,...<br>-restauratie keramische tegelvloeren en plinten: vervangen of herplaatsen van gebarsten tegels, vernieuwen van voegen,...<br>-restauratie eikenhouten parkets en plinten: herplaatsen latjes, herbevestiging nageltjes, opschuren, vernieuwen afwerkingslaag,...<br>-restauratie plankenvloeren en plinten: herplaatsen planken, herbevestiging nagels, opschuren, vernieuwen afwerkingslaag,...<br>-herschilderen van afwerkingen na goedkeuring kleur door de erfgoedconsulent<br>~ ... | om de 10 jaar<br><br>wanneer nodig<br>wanneer nodig<br>wanneer nodig<br><br>wanneer nodig<br><br>wanneer nodig<br>wanneer nodig | n.v.t.<br><br>nee<br>nee<br>nee<br><br>nee<br>nee<br>nee |

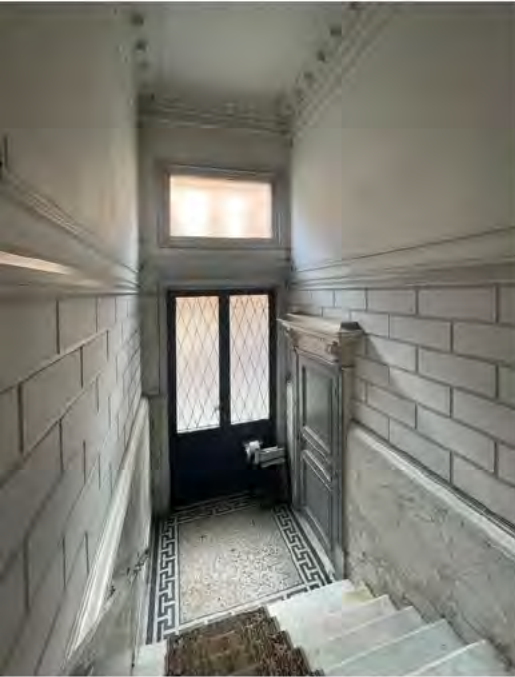
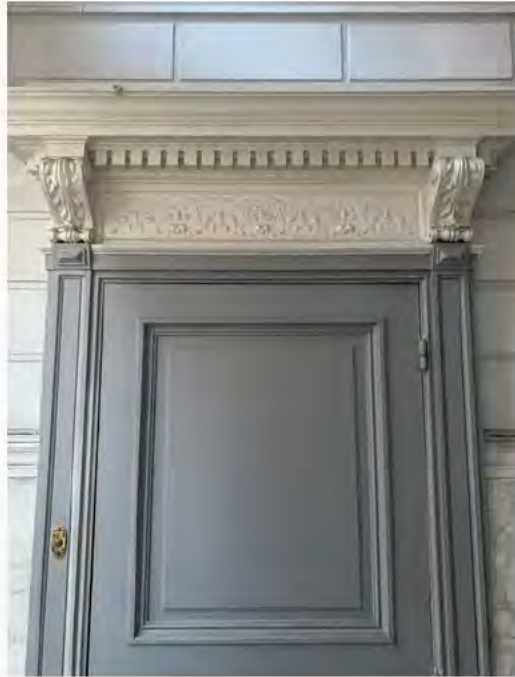
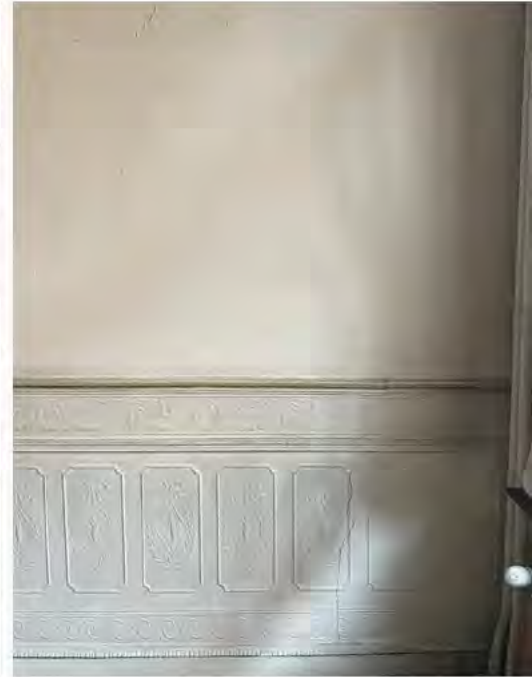
- lambrisering wit overschilderd en veel vochtschade ter hoogte van de voorgevel (zwam thv de plint!)
- scheur in het pleisterwerk (incl. lambrisering) thv zettingsscheur

*(foto's schadebeeld zie volgende pagina)*

| | -inspectie en eventueel onderhoud van wandafwerkingen.<br>mogelijke onderhoudswerken:<br>-restauratie wandpleister: scheurherstel, eindlagen, delen afkappen en vernieuwen indien in zeer slechte staat,...<br>-restauratie van lambriseringen uit marmer, hout of pleisterwerk<br>-restauratie van keramische wandtegels: vervangen of herplaatsen van gebarsten tegels, vernieuwen van voegen,...<br>-restauratie van schouwmantels<br>-herschilderen van afwerkingen na goedkeuring kleur door de erfgoedconsulent<br>~ ... | om de 10 jaar<br><br>wanneer nodig<br><br>wanneer nodig<br>wanneer nodig<br><br>wanneer nodig<br>wanneer nodig | n.v.t.<br><br>nee<br>nee<br>nee<br><br>nee<br>nee |

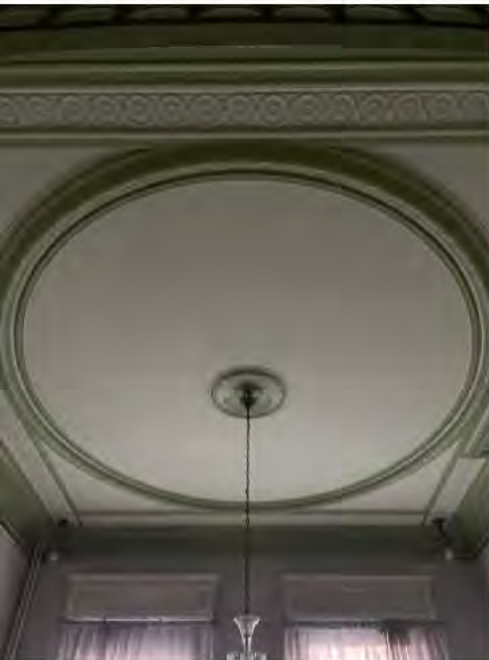
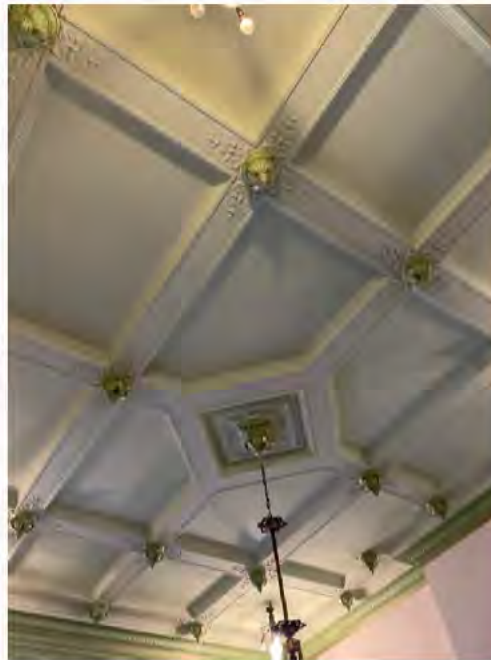
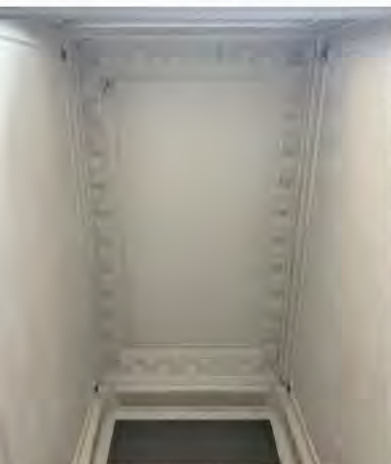
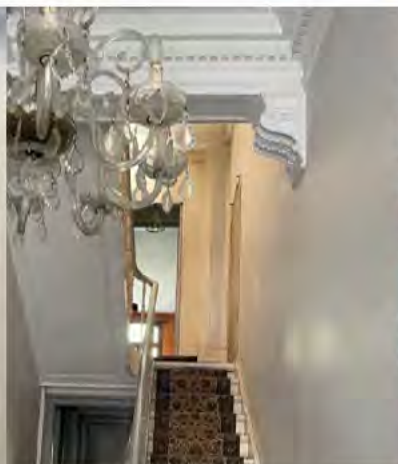
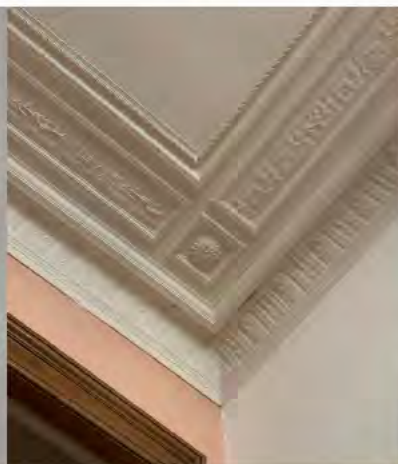
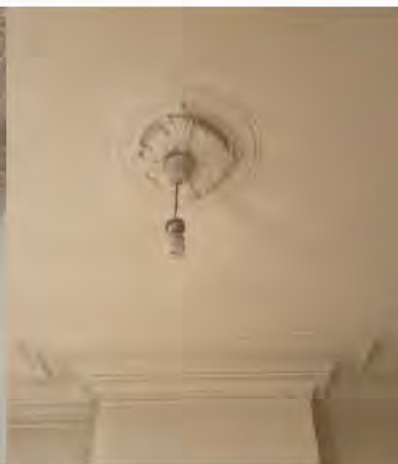
Algemeen: matige tot goede staat

- er zijn plaatselijk scheuren in het pleisterwerk, voornamelijk in het souterrain en de traphal (de ruimtes die het meest kil/vochtig hebben gestaan)
- Moorse kamer: zettingen in het plafond door oude vochtproblemen / brand (?)

| | -inspectie en eventueel onderhoud van plafondafwerkingen.<br>mogelijke onderhoudswerken:<br>-plaatselijke herstellingen plafondpleister, moulures en uitgewerkte cassettes: herstel van haarbarstjes en scheuren, herpleisteren, herstellingen aan pleisterwerkdragers, delen afkappen en vernieuwen indien in zeer slechte staat,...<br>-herschilderen van afwerkingen na goedkeuring kleur door de erfgoedconsulent<br>~ ... | om de 10 jaar<br><br>wanneer nodig<br><br>wanneer nodig | n.v.t.<br><br>nee<br>nee |
