BEHEERSPLAN ONROEREND ERFGOED

Dorpskern Haringe

Ligging: Stad: Poperinge
Deelgemeente: Roesbrugge – Haringe
Straat: Haringeplein / Haringestraat

Beschermd als dorpsgezicht sinds 16-07-1993

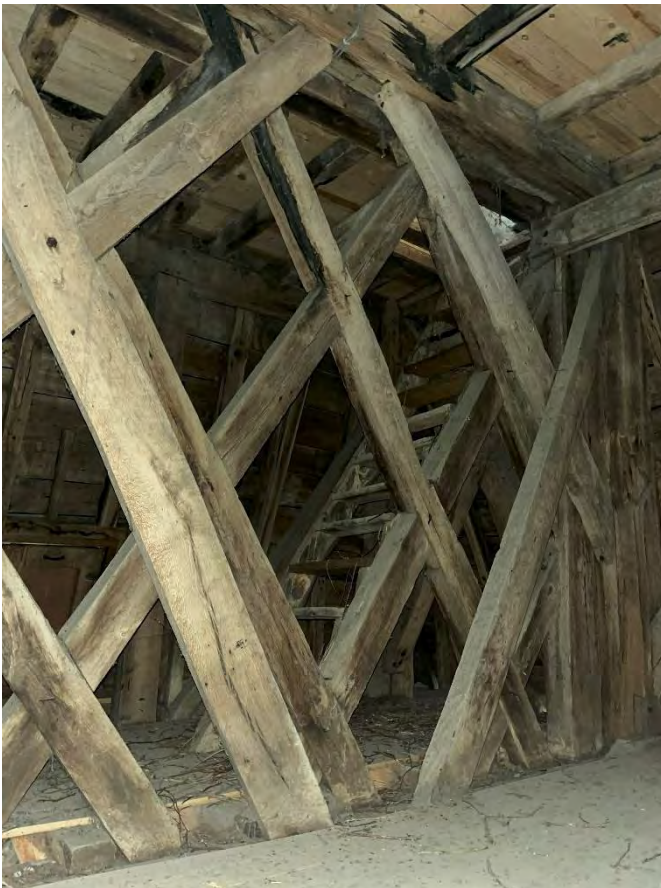
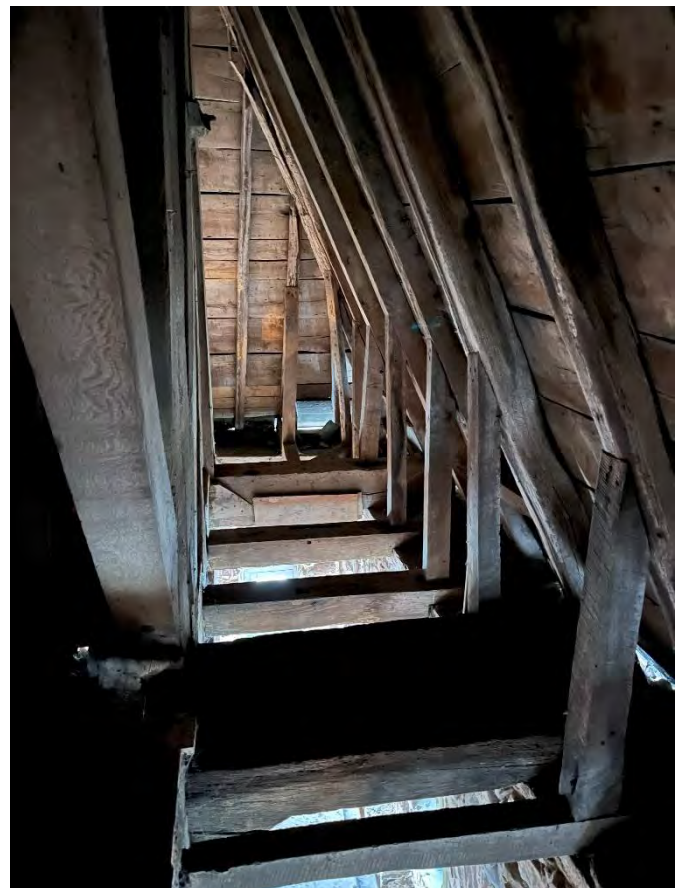
Nivo onder de klokkenstoel met diagonale steunstructuur voor bovenstaande klokkenstoel. Ontbrekende planken op kepers aan buitenzijde om inspectie mogelijk te maken.

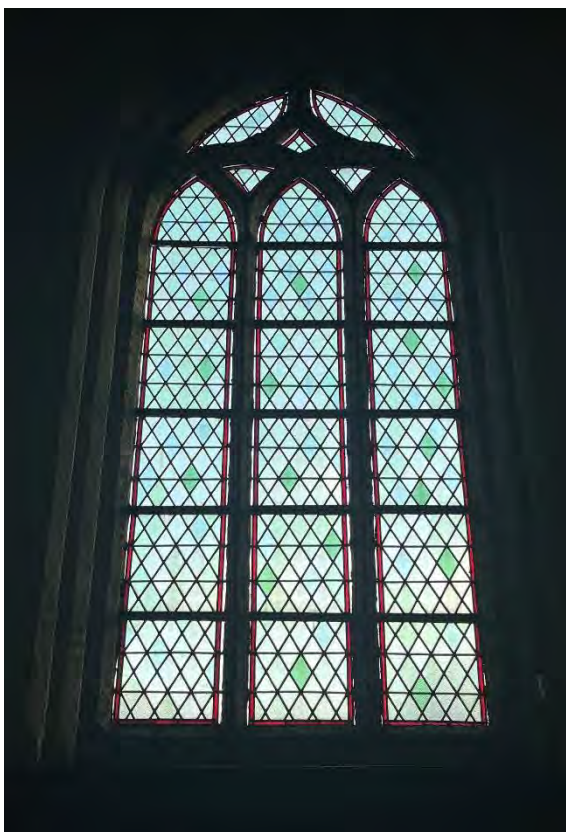
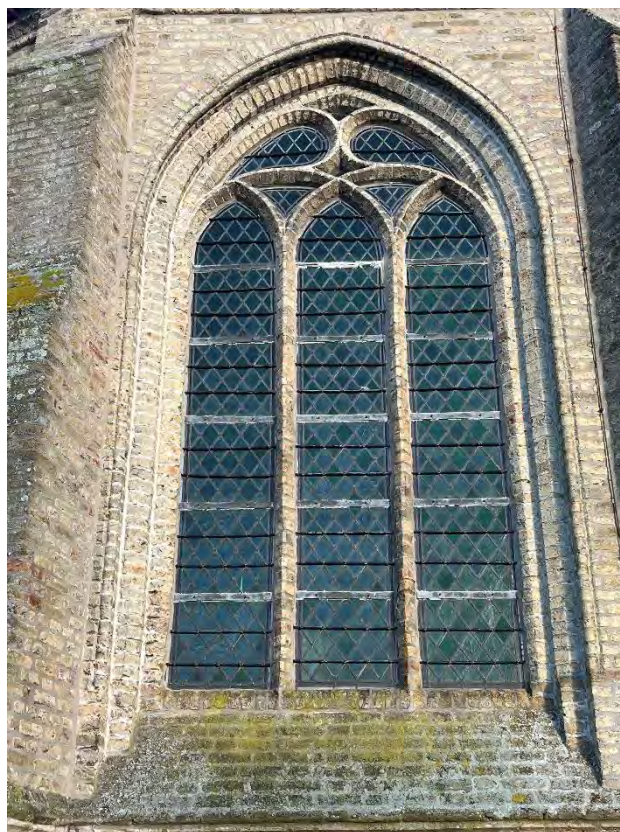
De midden -en zijmonelen bestaan uit geprofileerde gele baksteen. Raambruggen in ijzer die op termijn schade kunnen toebrengen aan het metselwerk. De glaslatten zijn uit koper, vastgezet met koperen moeren. De windroedes zijn vastgemaakt aan de panelen met bindlood aan de buitenzijde, afgewerkt met zgn. roosje.

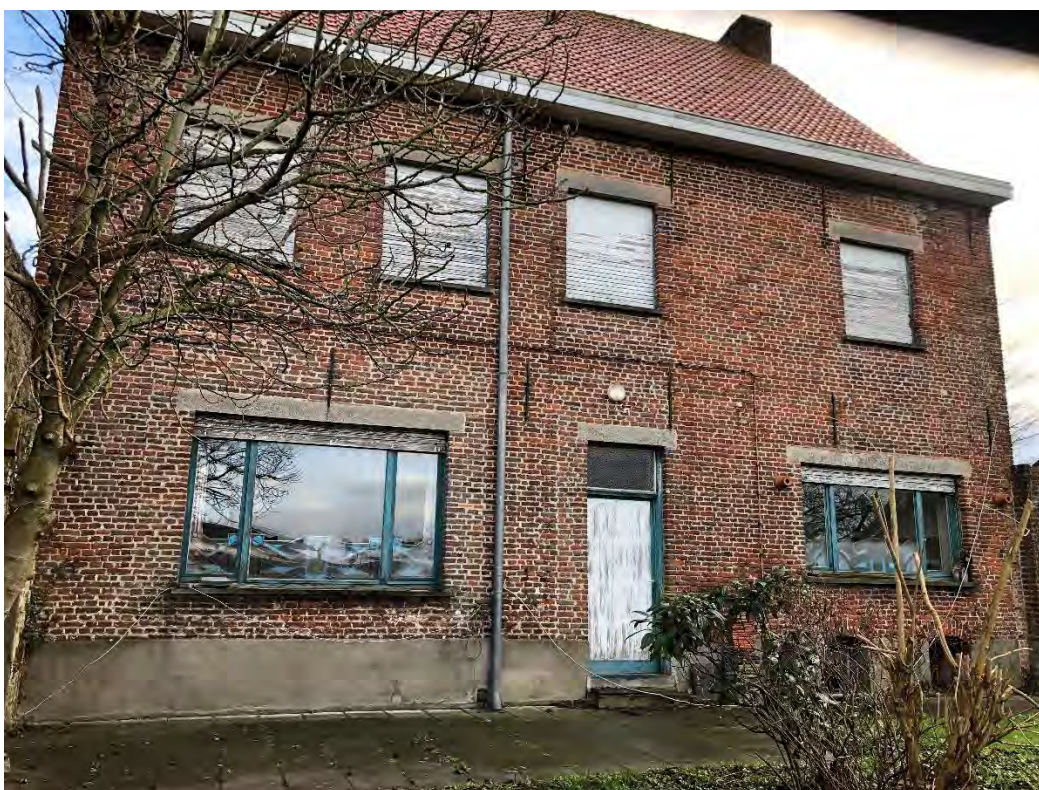
In de west georiënteerde achtergevel is de symmetrie van raam -en deuropeningen, zoals in de voorgevel, nog afleesbaar, maar zijn er al ingrijpende wijzigingen aangebracht. De 2 ramen links en rechts van de achterdeur zijn telkens samengevoegd tot één grotere opening. De positie van de opening van de achterdeur is niet meer origineel, waarbij de oude bouwnaad nog zichtbaar is.

Boven de ramen op de eerste verdieping zijn de segmentbogen vervangen door rechte betonlintelen (dit voor het inwerken van rolluiken).
