# BEHEERSPLAN ONZE-LIEVE-VROUWHOSPITAAL Aalst

datum	16 september 2024
adres	Oude Vismarkt 13, 9300 Aalst
opdrachtgever	Stad Aalst Werf 9, B-9300 Aalst
architect	architectenbureau   serck bv Visserij 19, B-9000 Gent t. 09.223 31 08 e. info@thomasserck.be

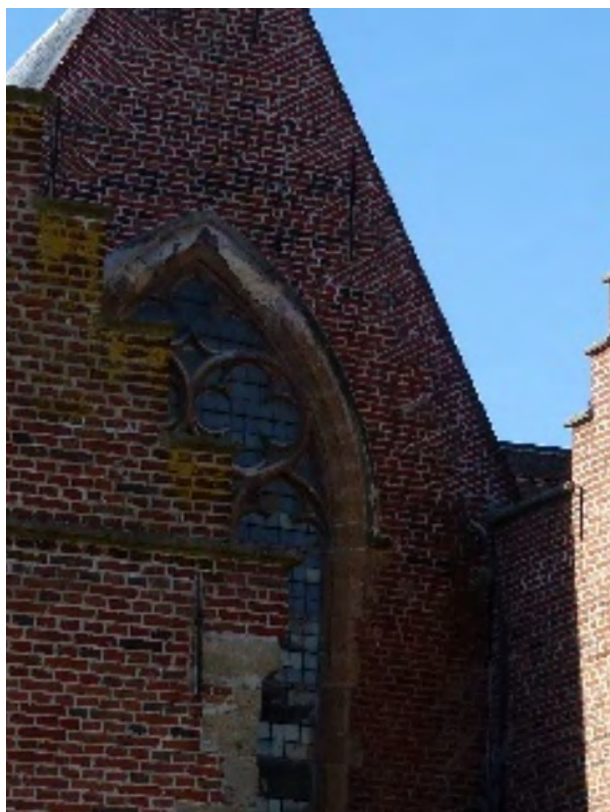
- Verankerde puntgevel met vlechtingen.
- Ter hoogte van de schouderstukken is vochtschade aanwezig.
- Metselwerk vervuild door biodeterioratie ter hoogte van de regenwaterafvoer.

Figuur 84 (links) kapel, O: Vochtschade t.h.v. schouderstukken en vervuiling t.h.v. regenwaterafvoer (AS, 17.10.2023)

- Spitsboogvorming venster met een omlijsting met druiplijst in kalkzandsteen. De raamomlijsting is aan de bovenzijde op verschillende plaatsen hersteld met mortel, die op verschillende plaatsen loskomt. Dit vormt een risico op waterinfiltratie. (Zie Figuur 84)

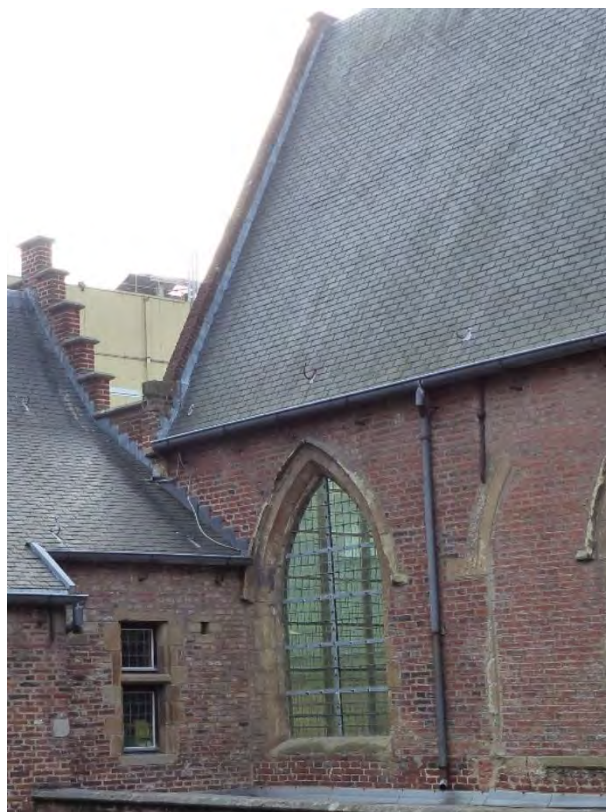
- Door de verschillende eerdere verbouwingen is er geen solide verband in het metselwerk en zijn er barstjes waarneembaar. Deze zijn vermoedelijk stabiel.
- Door het ontbreken van druiplijsten aan het schouderstuk van de kapel is vorstschade aan het metselwerk ontstaan.

Figuur 85 (rechts) kapel, N/O: Ontbrekende voegen t.h.v. (ontbrekend) schouderstuk (AS, 17.10.2023)

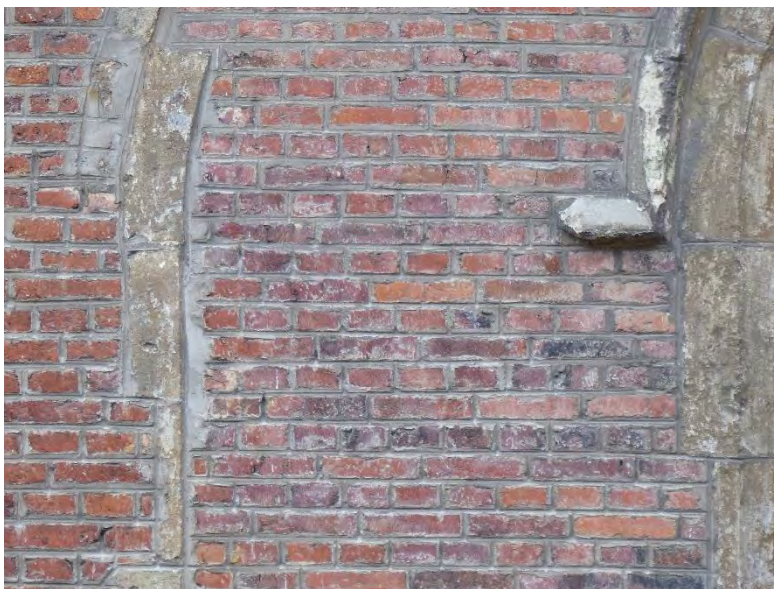
- De natuurstenen deur-, raamlijsten en negblokken zijn vervuild en brokkelen op enkele plaatsen af.
- Natuurstenen hoekstenen schilferen af.
- Lokaal biodeterioratie (mossen en korstmossen).

*Figuur 90 (links) kapel, N: Natuurstenen raamomlijsting schilfert af. Herstellingen met cementmortel (AS, 17.10.2023)*

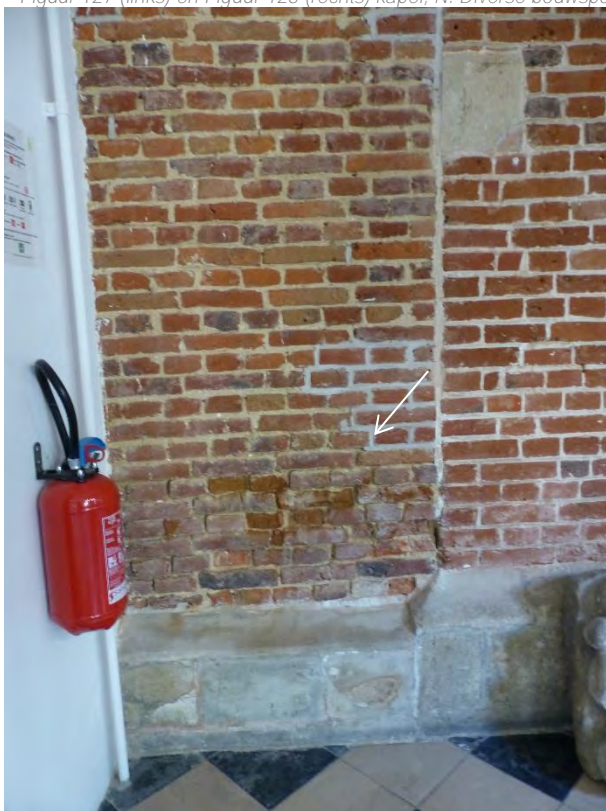
- o Dichtgemetselde raamopening of nis;
- Volsteense wand in zichtbaar metselwerk met kalkvoegen. De voegen zijn lokaal uitgespoeld door opstijgend vocht. Lokaal herstellingen met cementmortel.

Figuur 129 (links) kapel, N: Verweerd voegwerk door vocht en barst ter hoogte van grafkelder (AS, 17.10.2023)

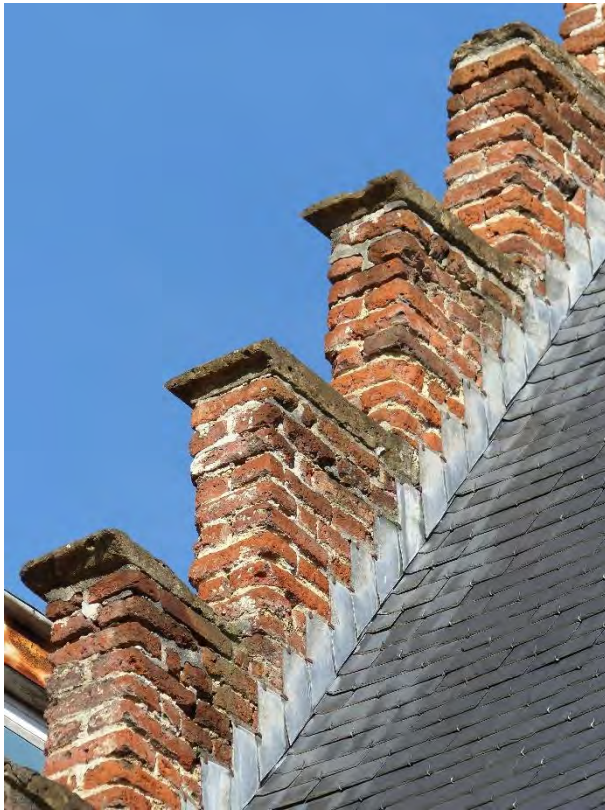
Figuur 174 (links) Klooster, noordvleugel, Z-W: Voegen topgevel (W) uitgespoeld (AS, 17.10.2023)  
Figuur 175 (rechts) Klooster, noordvleugel, W: Diverse bouwsporen (AS, 17.10.2023)

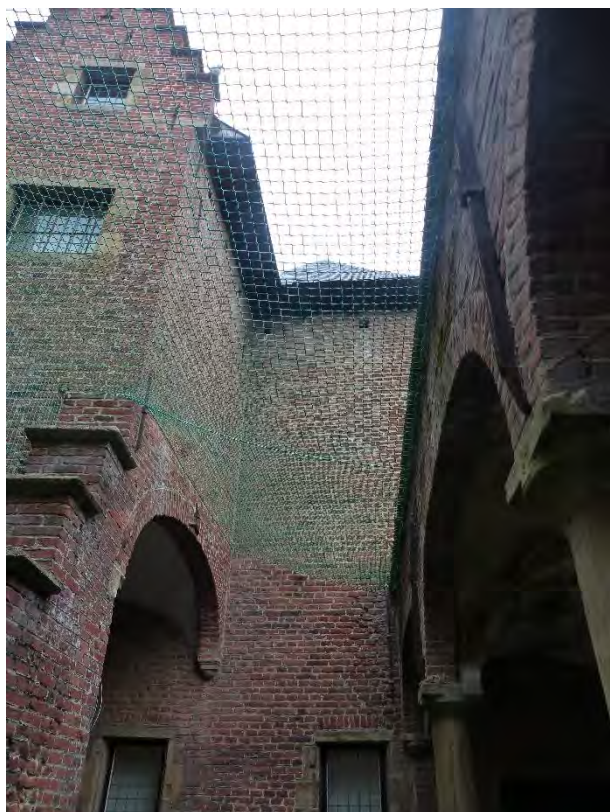
Figuur 183 (links) Klooster, oostvleugel, Z: Verweerde voegen ter hoogte van aansluiting plat dak galerij (AS, 17.10.2023)

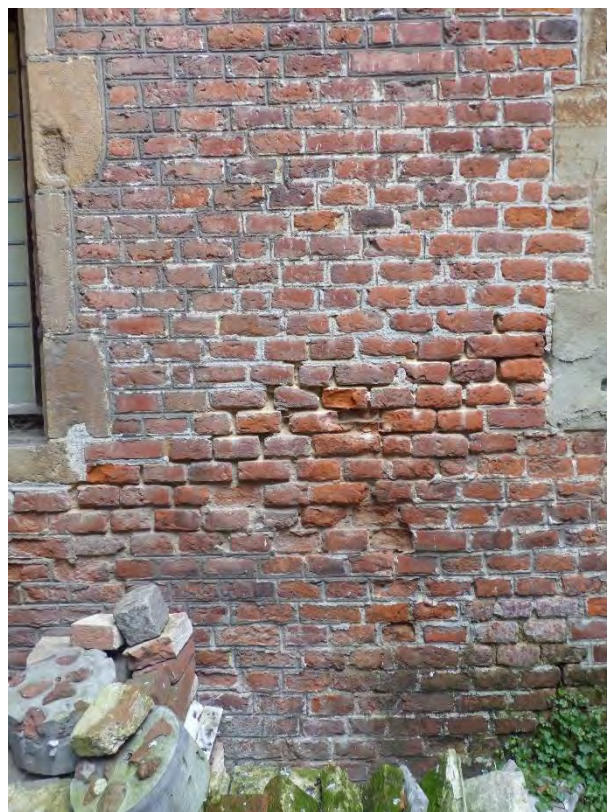
Figuur 184 (rechts) Klooster, oostvleugel, Z: Metselwerk met gedagstreepte voegen. Vorstschade aan bakstenen en uitgespoelde voegen ter hoogte van plint. Lacunes in negblokken (AS, 17.10.2023)

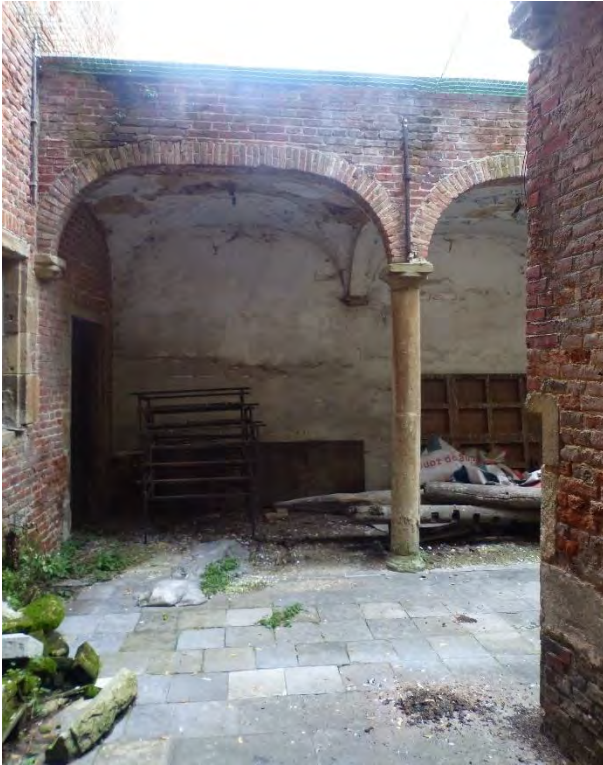
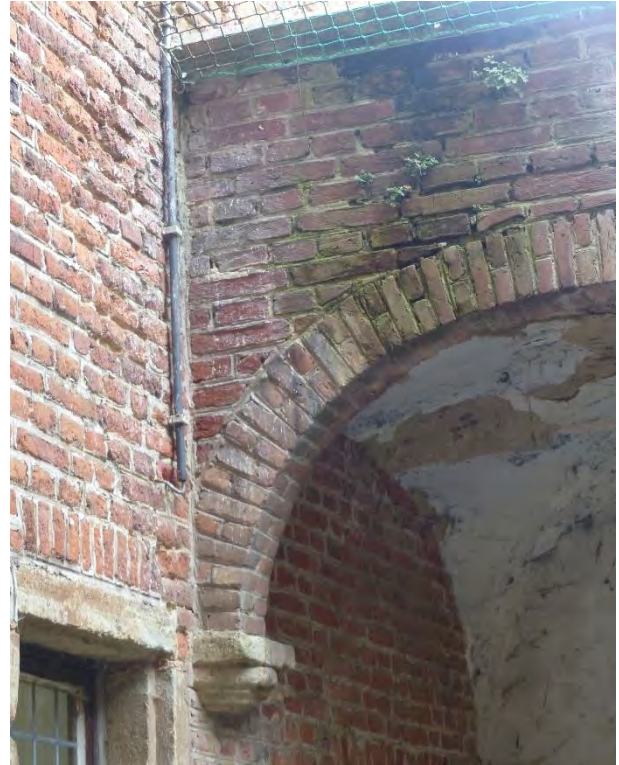
- Galerij
  - o Verankerde gemetselde bogen in donkerrode baksteen.
  - o Het metselwerk vertoont vochtschade.
  - o Het voegwerk is uitgespoeld.
  - o Het metselwerk vertoont op een aantal plaatsen zoutuitbloeiingen.

- o Biodeterioratie (algen en plantengroei: muurvaren).
- Broederskelder
  - o Verankerde gevel in baksteenmetselwerk met gedagstreepte voegen met elementen (dorpels, deur- en raamomlijstingen en dekstenen) in kalkzandsteen.

Figuur 201 (links) en Figuur 202 (rechts) Galerij, galerij: Korboggen op natuurstenen kolommen. Detail uitspoeling voegen en biodeterioratie (AS, 17.10.2023)

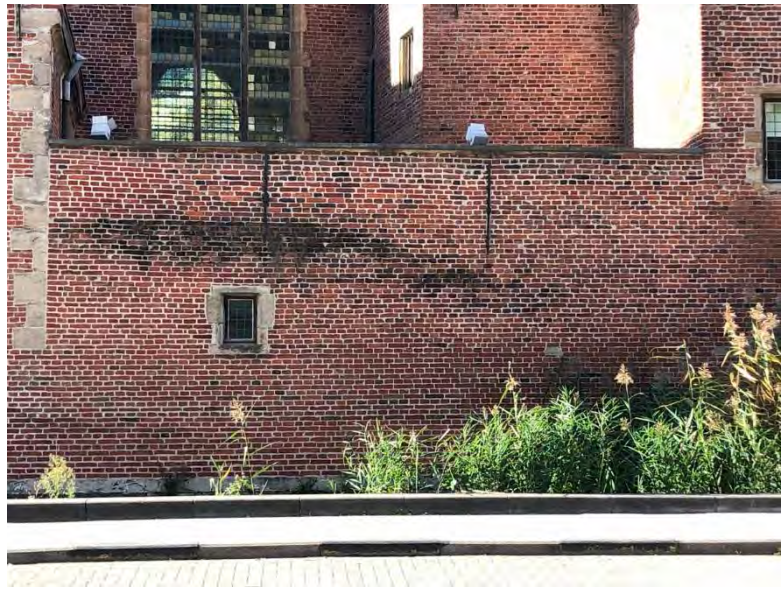
Figuur 210 (rechts) Galerij, westgevel zijde burchtstraat: Biodeterioratie (AS, 17.10.2023)

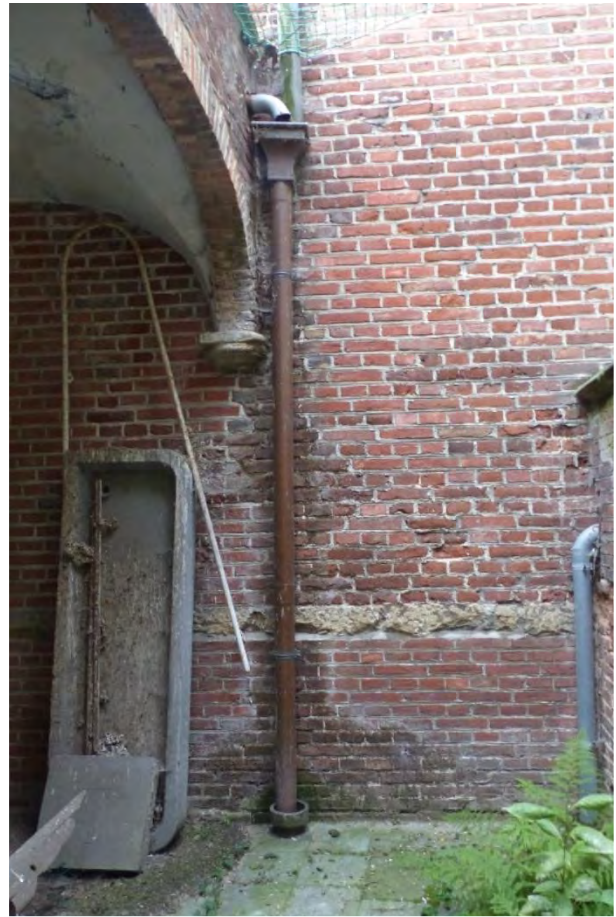
Figuur 227 (linksboven) Pandgang zuid: Sterk verweerde tapbuis in plat dak (Monumentenwacht, 2021)

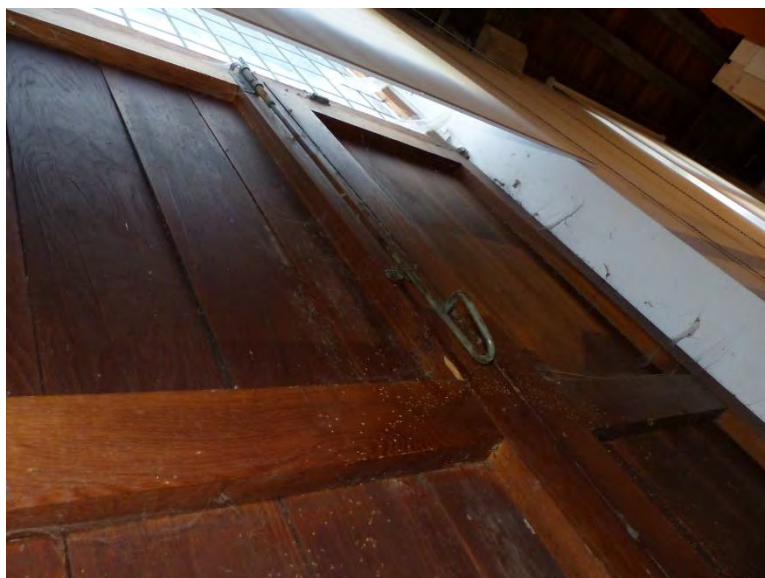
- De beplanking van de buitendeuren van de pandgang (westzijde), van de toegangsdeur tot de kloostertuin (oostgevel pandgang) en van de buitendeur van de noordvleugel (noordzijde) is plaatselijk gespleten.

Figuur 248 (links) en Figuur 249 (rechts) Klooster, noordvleugel, N: Vernislaag afgesleten over de volledige oppervlakte van de deur, waardoor aan de binnenzijde sporen van waterinfiltratie zichtbaar zijn. De beplanking is lokaal gespleten (AS, 17.10.2023)

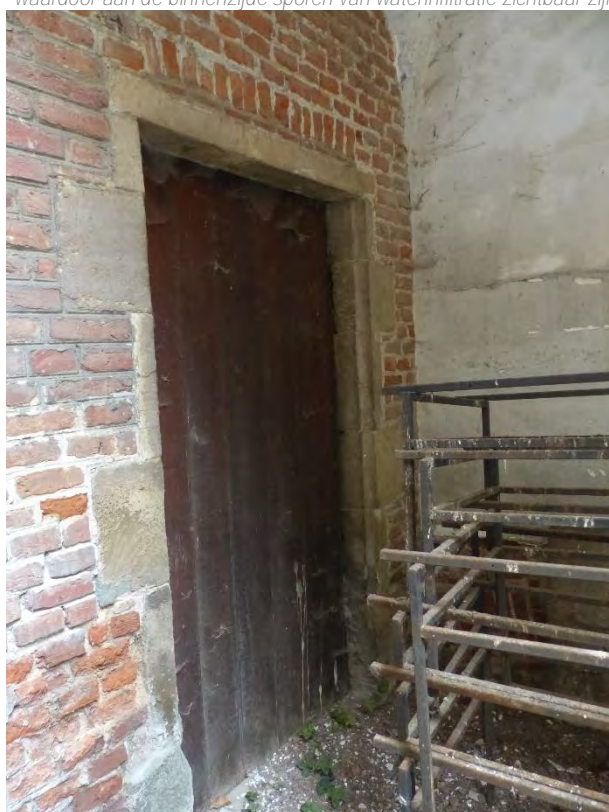
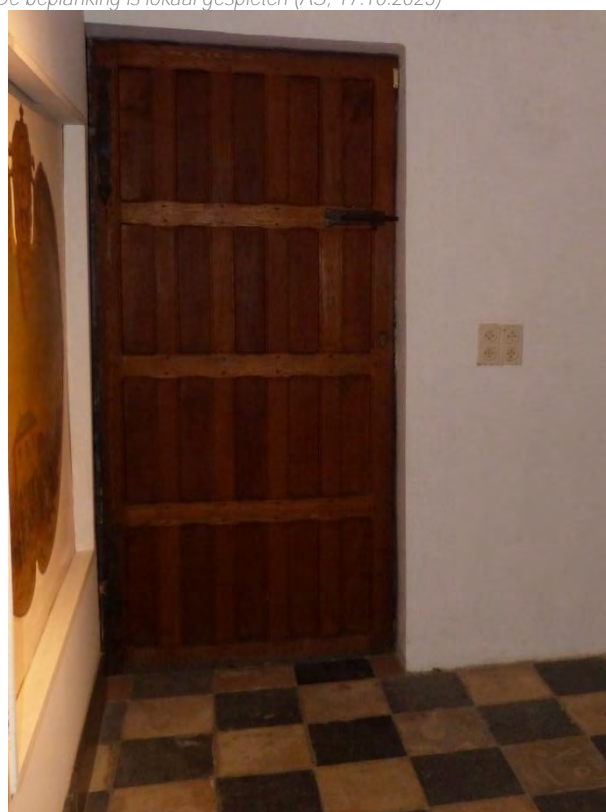
Figuur 250 (links) en Figuur 251 (rechts) Klooster, oostvleugel, Z: Vernislaag afgesleten, vooral aan de onderzijde (AS, 17.10.2023)

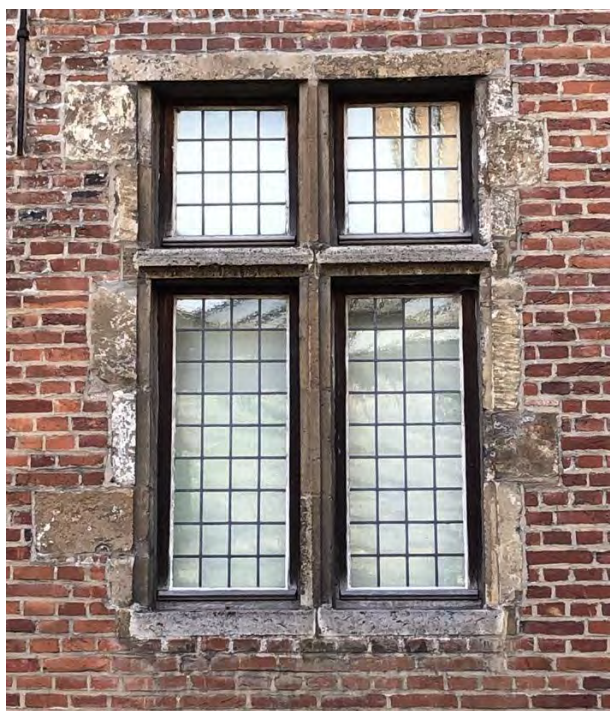
Figuur 256 (links) Klooster, noordvleugel, N: Kruisraam, afwerkingslaag volledig verweerd aan de buitenzijde (AS, 17.10.2023)

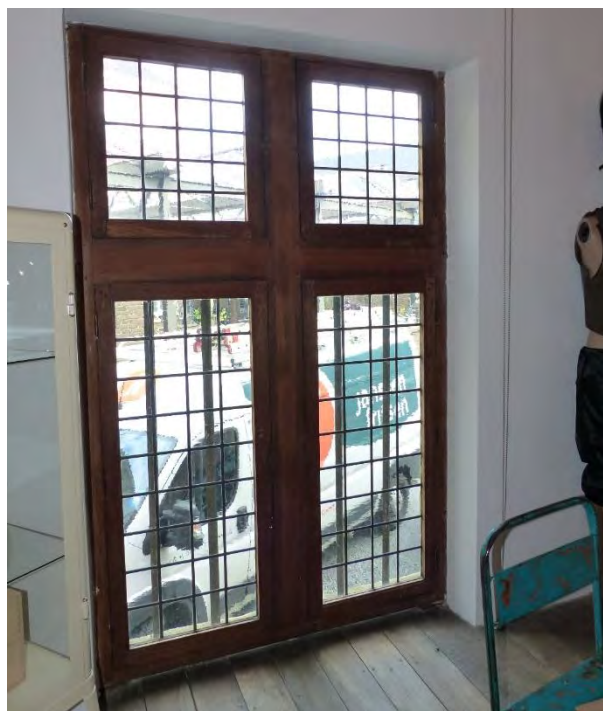
- Bij enkele ramen is het scharnier afgebroken.
- Bij enkele kruisramen is de middenstijl gebarsten door de aanwezigheid van vocht.

Figuur 257 (rechts) Klooster, noordvleugel, N: Kruisraam gezien vanaf de binnenzijde. Het hout aan de binnenzijde vertoont sporen van doorslaand vocht (AS, 17.10.2023)

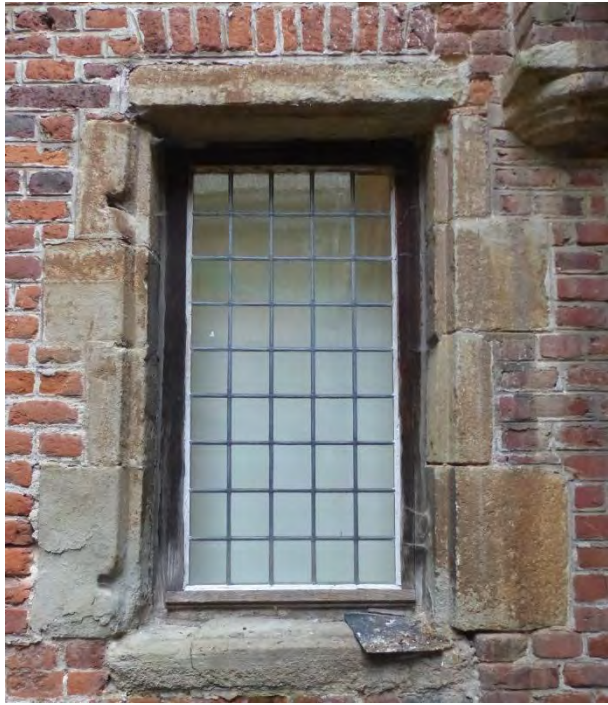
Figuur 262 (links) Klooster, oostvleugel, Z: Afwerkingslaag volledig verweerd (AS, 17.10.2023)

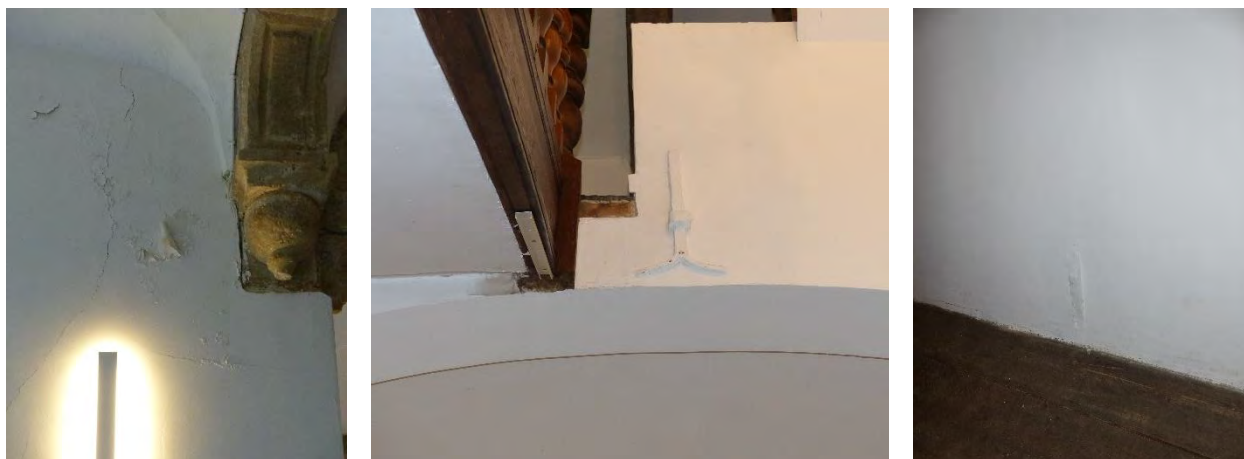
Figuur 294 (links) klooster, 0.09 (Z): Vochtschade door vochtdoorslag ter hoogte van de regenpijpen (AS, 17.10.2023)

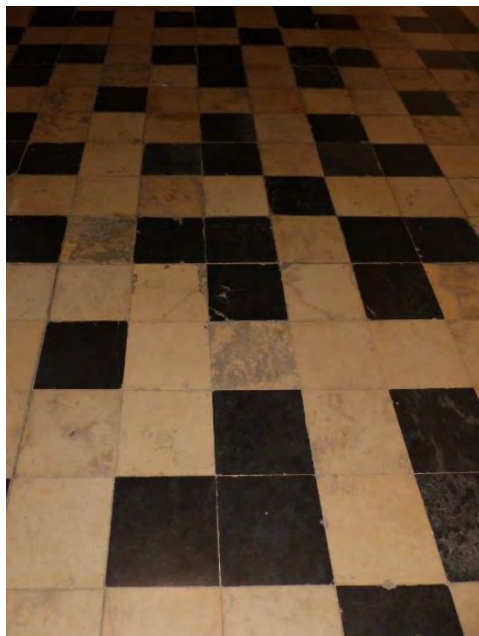
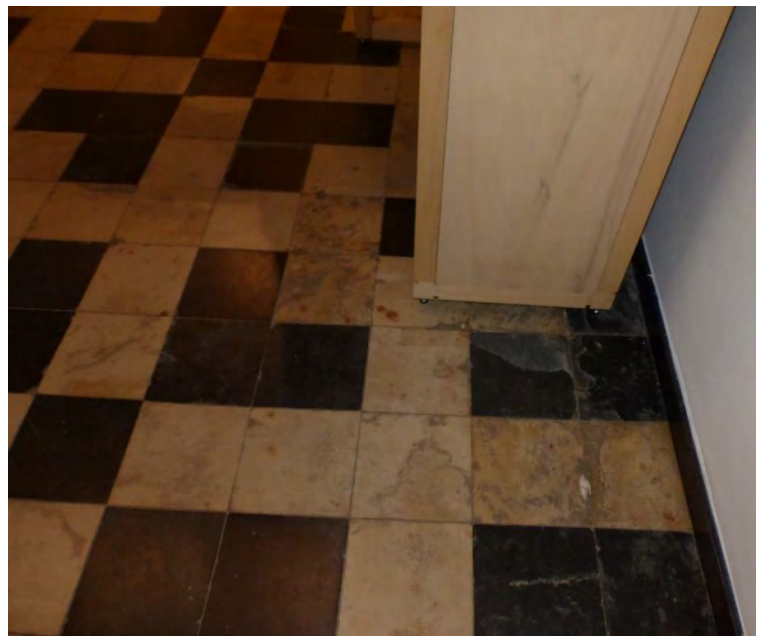
Figuur 348 (links) en Figuur 349 (rechts) klooster, 0.01: Beschadiging vloer door vocht en verontreiniging door gecorrodeerde metalen objecten (AS, 17.10.2023)

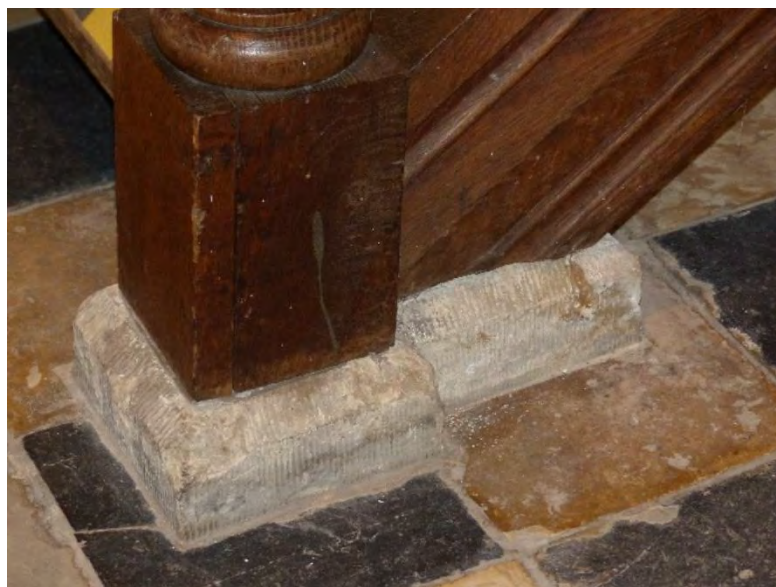
Figuur 350 (links) klooster, 0.08: Beschadigingen vloer door vocht en ingesloten verontreinigingen (AS, 17.10.2023)

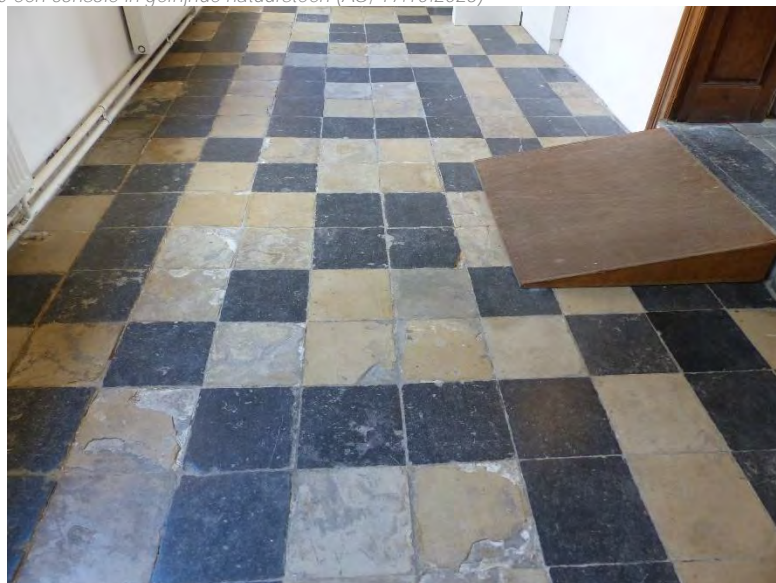
Figuur 352 (links) klooster, 0.09 (N): Pathologie natuurstenen vloer pandgang noord (AS, 17.10.2023)

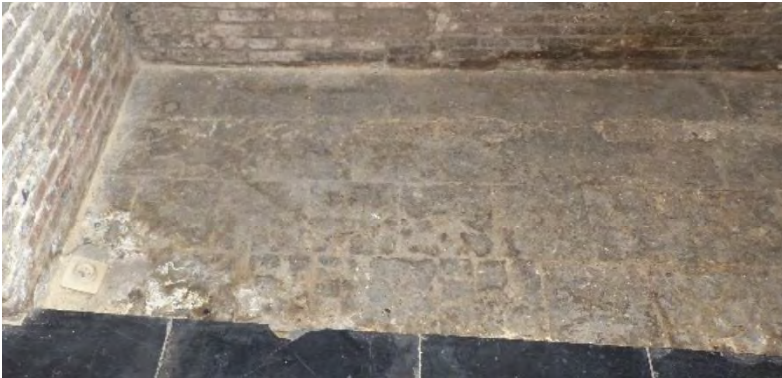
Figuur 363 (links) klooster, 0.04: De haard in de keuken is voorzien van een vloer in ongeglazuurde blauwgrijze aardewerktegels. De tegels zijn sterk beschadigd (AS, 17.10.2023)

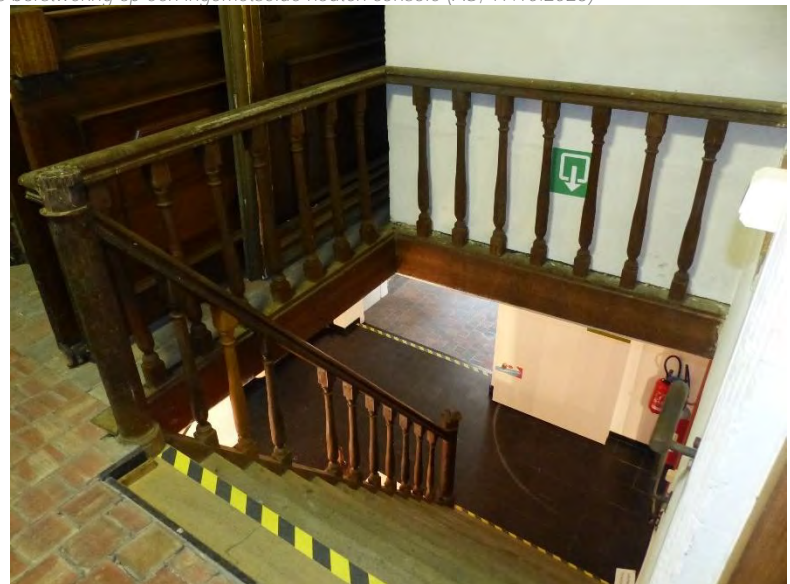
Figuur 419 (links) klooster, 1.08: De aansluiting tussen de trap naar de eerste verdieping en de zoldertrap loopt niet door (AS, 17.10.2023)

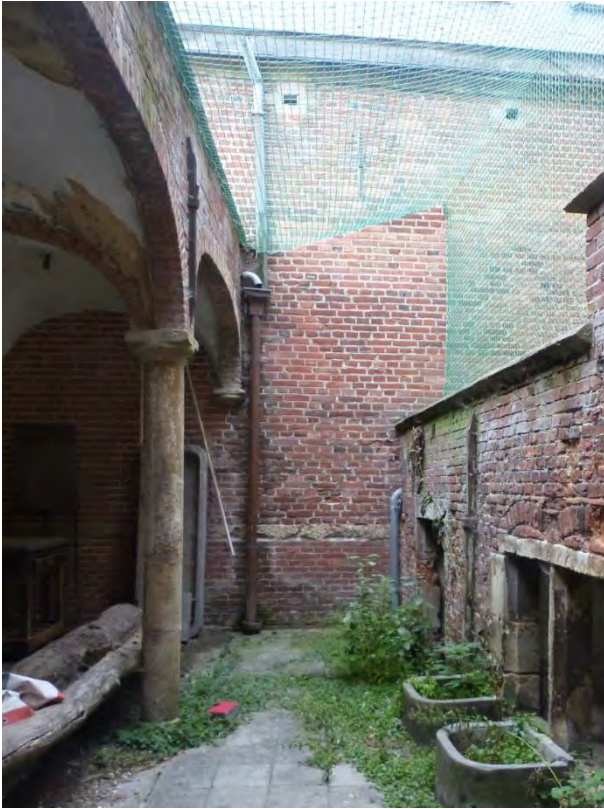
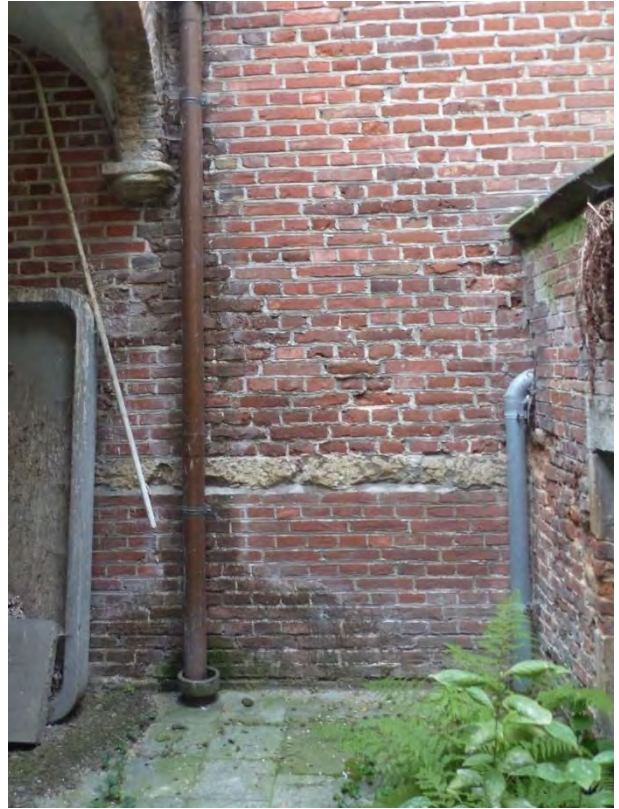
Figuur 488 (links) en Figuur 489 (rechts) eerste ziekenzaal, N(O): Vocht- en vorstschade aan het metselwerk van de noordgevel ten oosten van de kapel (AS, 17.10.2023)

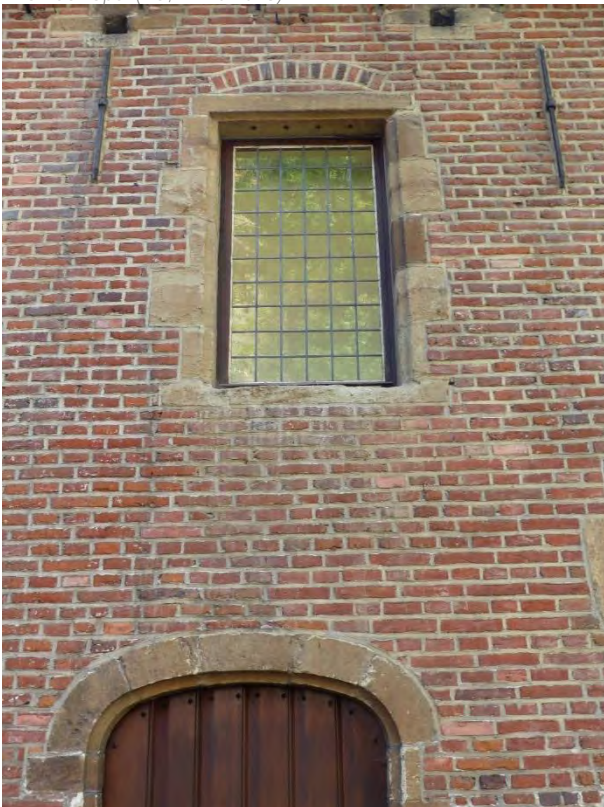
Figuur 490 (links) eerste ziekenzaal, N(W): Pathologie noordgevel ten westen van de kapel (AS, 17.10.2023)

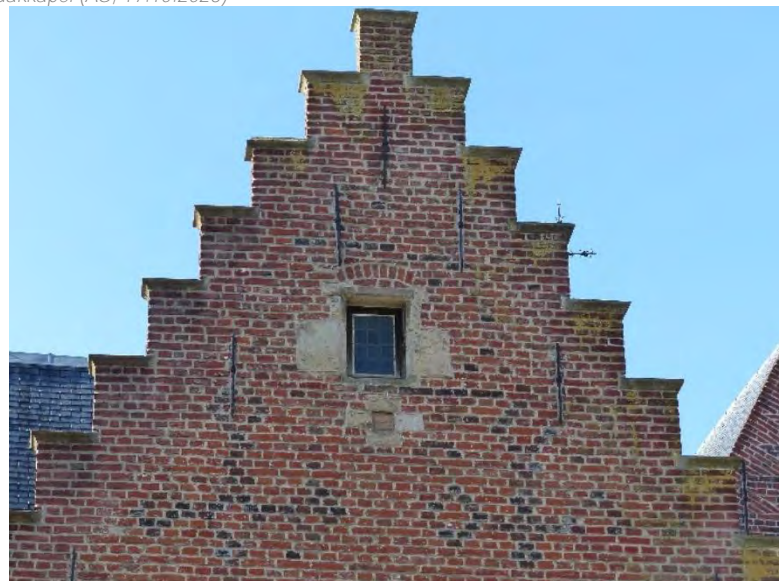
Figuur 497 (links) eerste ziekenzaal, O: Vervuiling metselwerk oostgevel (AS, 17.10.2023)

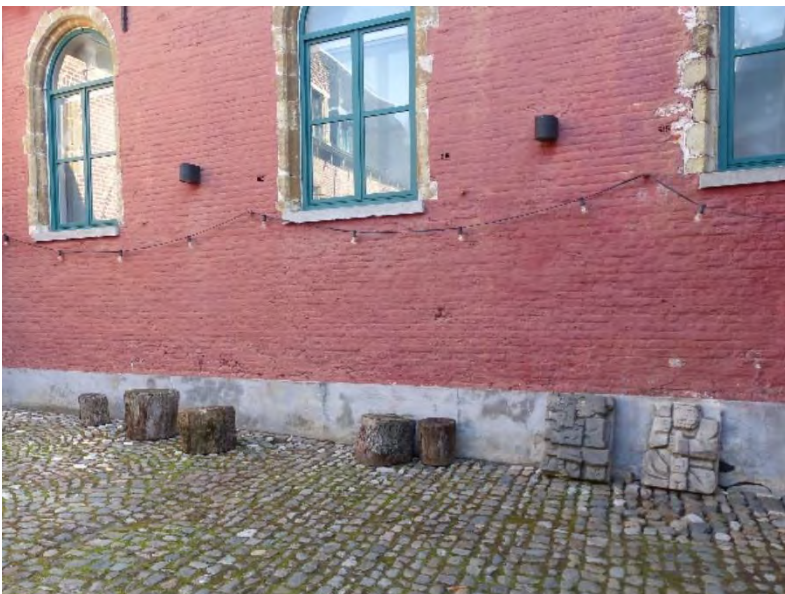
Figuur 569 (links) tweede ziekenzaal, W: Pathologie plint (AS, 17.10.2023)

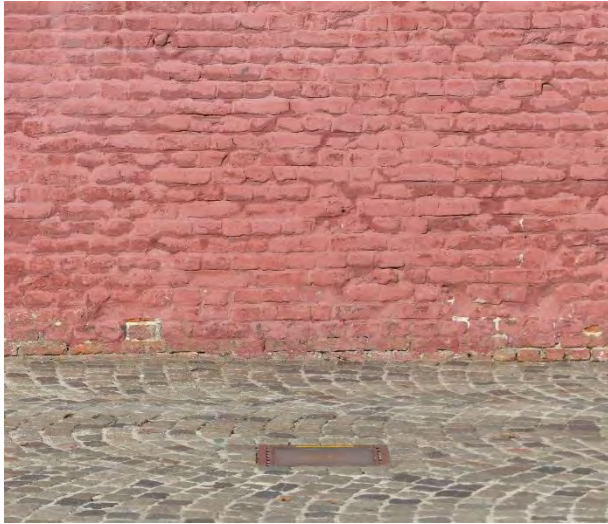
Figuur 601 (links) derde ziekenzaal Z: Vochtschade door opspattend en/of opstijgend vocht (AS, 17.10.2023)

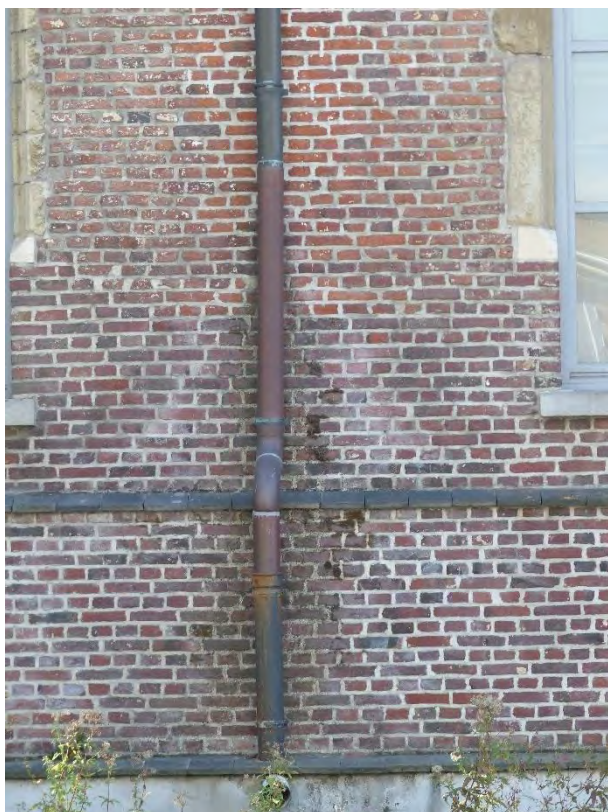
Figuur 605 (links) derde ziekenzaal, O: Zoutuitbloeiingen en biodeterioratie rond regenpijp (AS, 17.10.2023)

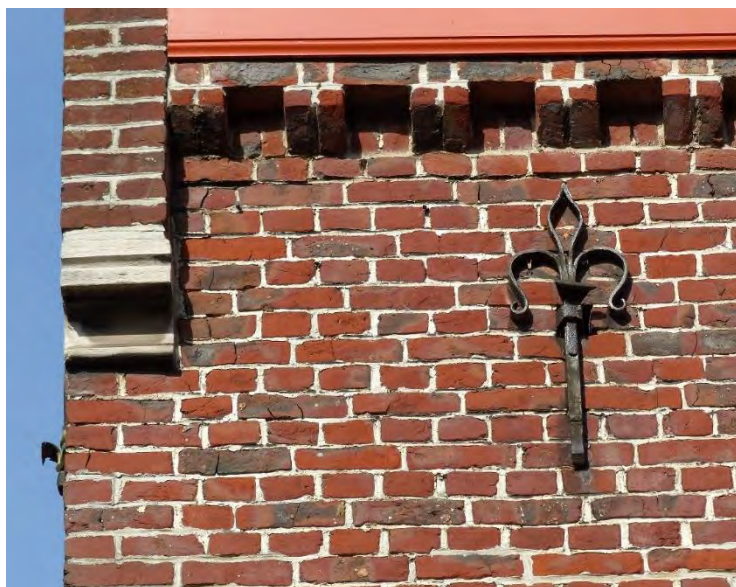
Figuur 644 (links) neogotische vleugel noord, Z: Veel bakstenen zijn gebarsten doordat ze te hard gebakken zijn (AS, 17.10.2023)  
Figuur 645 (rechts) neogotische vleugel noord, Z: Vocht- en vorstschade aan schouw (AS, 17.10.2023)

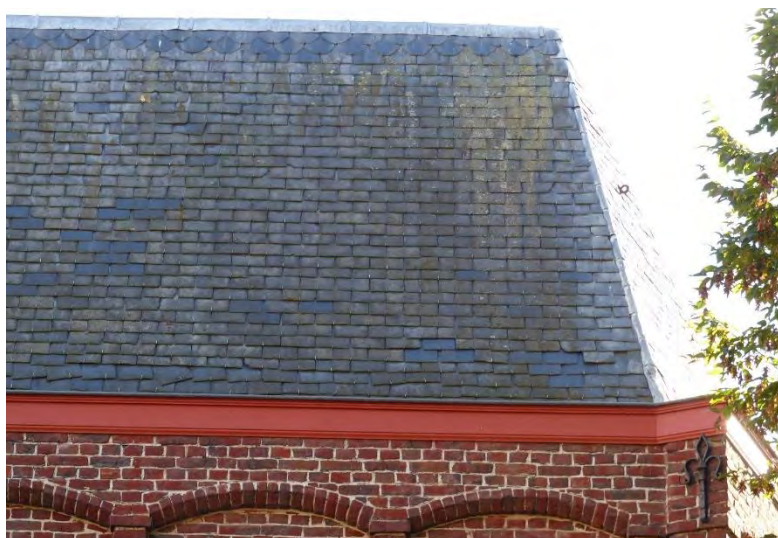
Figuur 661 (links) neogotische vleugel noord, N: Uitgeschoven leien (AS, 17.10.2023)
