## Beheersplan

Kasteel Selsaeten met park, dienstgebouw en  
pachthoeve, te Wommelgem (Antwerpen)

### BEHEERSPLAN OPGEMAAKT DOOR

Steenmeijer Architecten BV

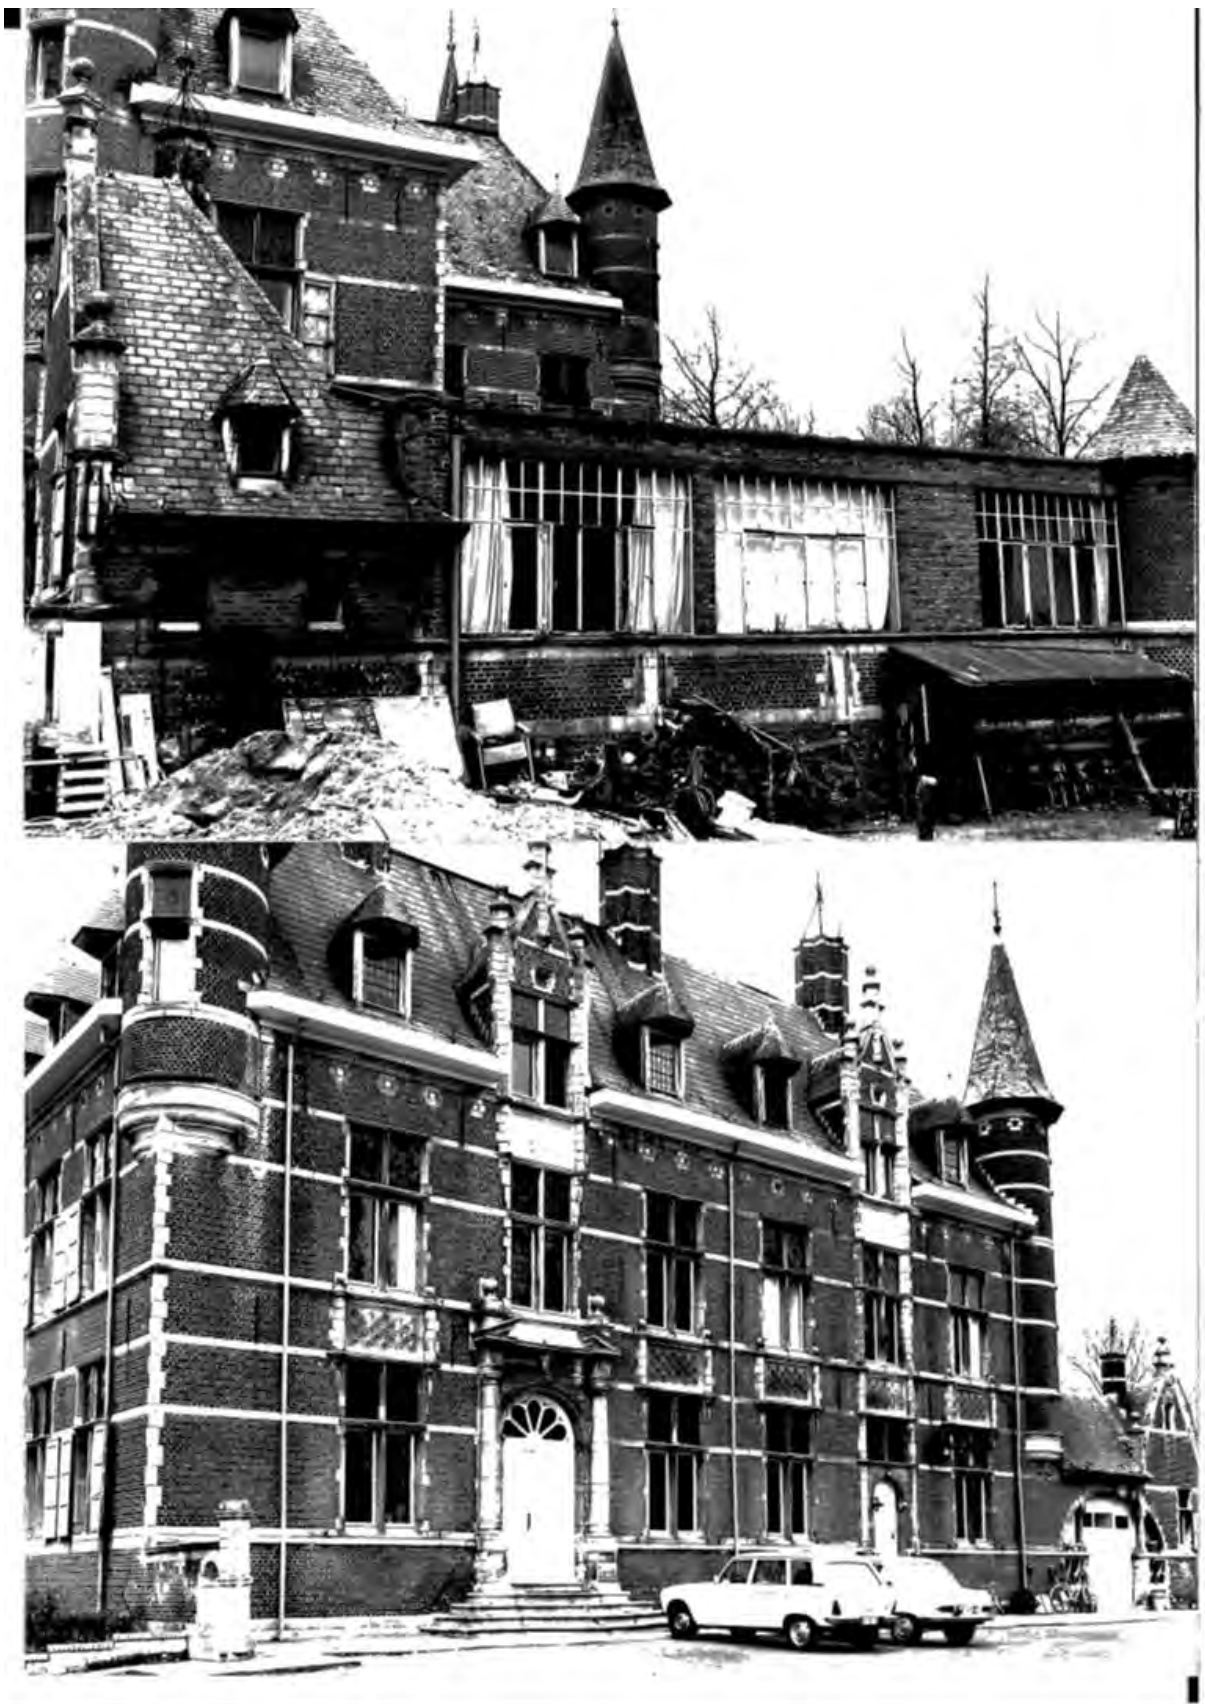
*Fig. 38 - Het kasteel omstreeks 1976. De foto's tonen de onderkomen toestand van het gebouw. Bemerkt de bakgoten en de deur in de rondboogdoorgang van de binnenkoer (Bron: Agentschap Onroerend Erfgoed, archief familie Van den Brande).*

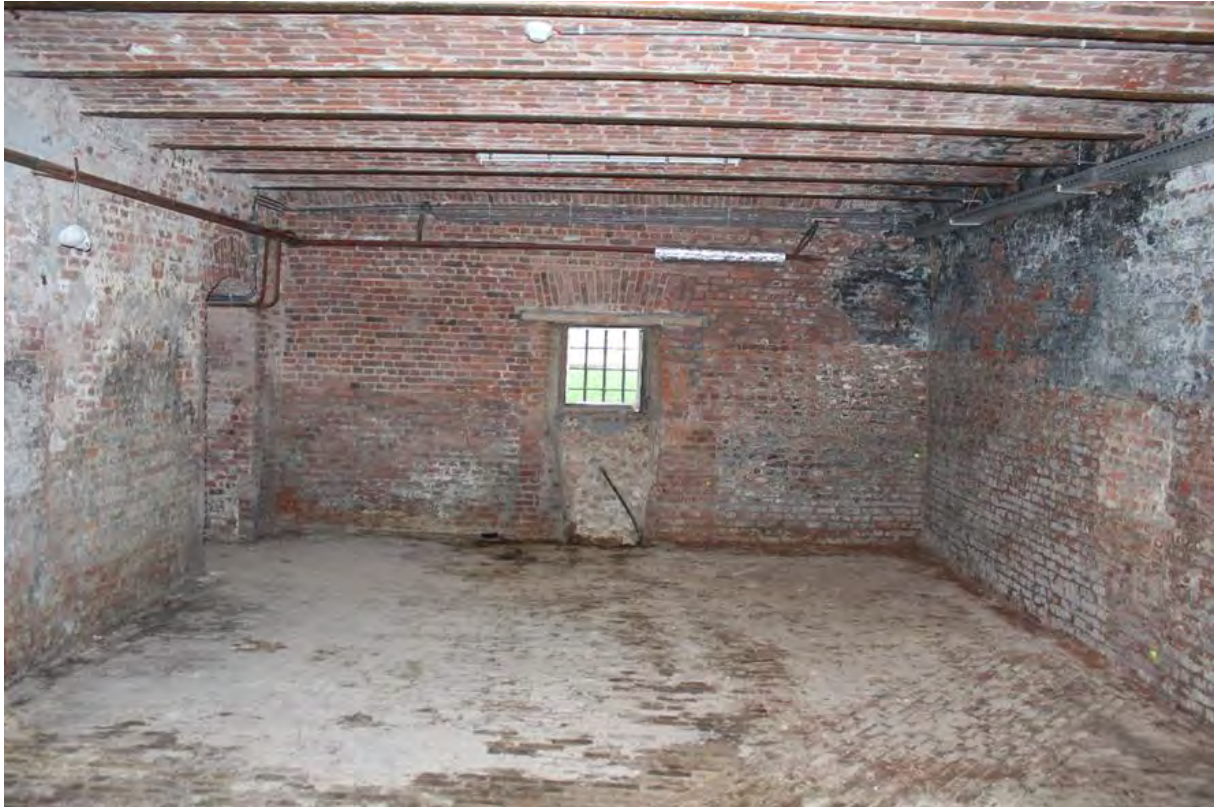
*Fig. 83 - Kelderruimte -1.07, zicht naar het noorden.*

Diagnose: - De vloer is bevuild en vochtig.

Diagnose: - Op het baksteenmetselwerk tekenen zich vochtkringen en zouten af, alsook oude witte verflagen.

Diagnose: - De bakstenen vertonen mechanische schade, voornamelijk op de hoeken.

- De stenen zijn licht bevuild, vertonen sporen van vocht en oude verflagen.

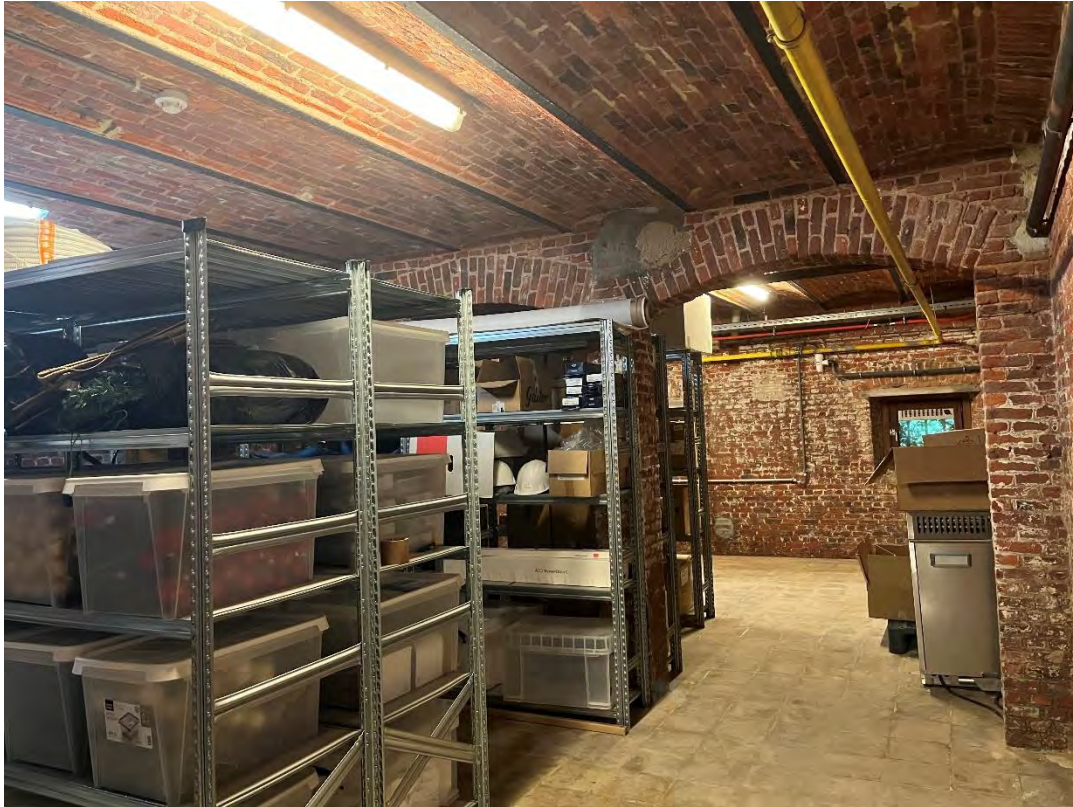
*Fig. 84 - Kelder -1.08, zicht naar het westen.*

Diagnose: - De vloer is bevuild en vochtig.

Diagnose: - Op het baksteenmetselwerk tekenen zich vochtkringen en zouten af, alsook oude witte verflagen en onzorgvuldig ingrepen in het metselwerk.  
- Het voegwerk is plaatselijk weggefallen.  
- De ruimte is recent behandeld tegen huiszwam (08.2020).

Diagnose: - De bakstenen vertonen mechanische schade, voornamelijk op de hoeken.  
- De stenen zijn licht bevuild, vertonen sporen van vocht en oude verflagen.

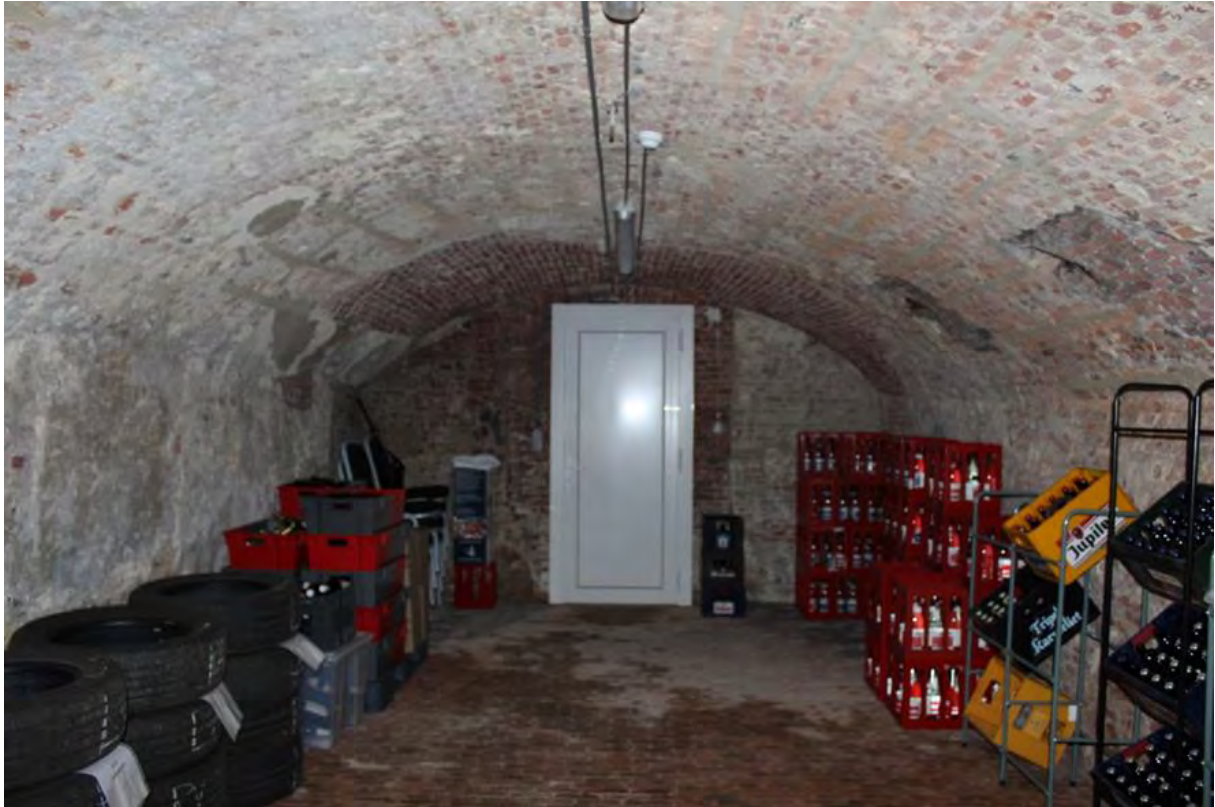
*Fig. 86 – Kelder -109, zicht naar het zuiden. Samen met de aanpalende kelder (-110) is dit één van de restanten van het oude kasteel.*

Diagnose: - De vloer is bevuild en vochtig.

Diagnose: - Op het baksteenmetselwerk tekenen zich vochtkringen en zouten af, alsook oude witte verflagen en onzorgvuldig ingrepen in het metselwerk.  
- Het voegwerk is plaatselijk uitgevallen.

Diagnose: - De bakstenen vertonen mechanische schade, voornamelijk op de hoeken.  
- De stenen zijn licht bevuild, vertonen sporen van vocht en oude verflagen.

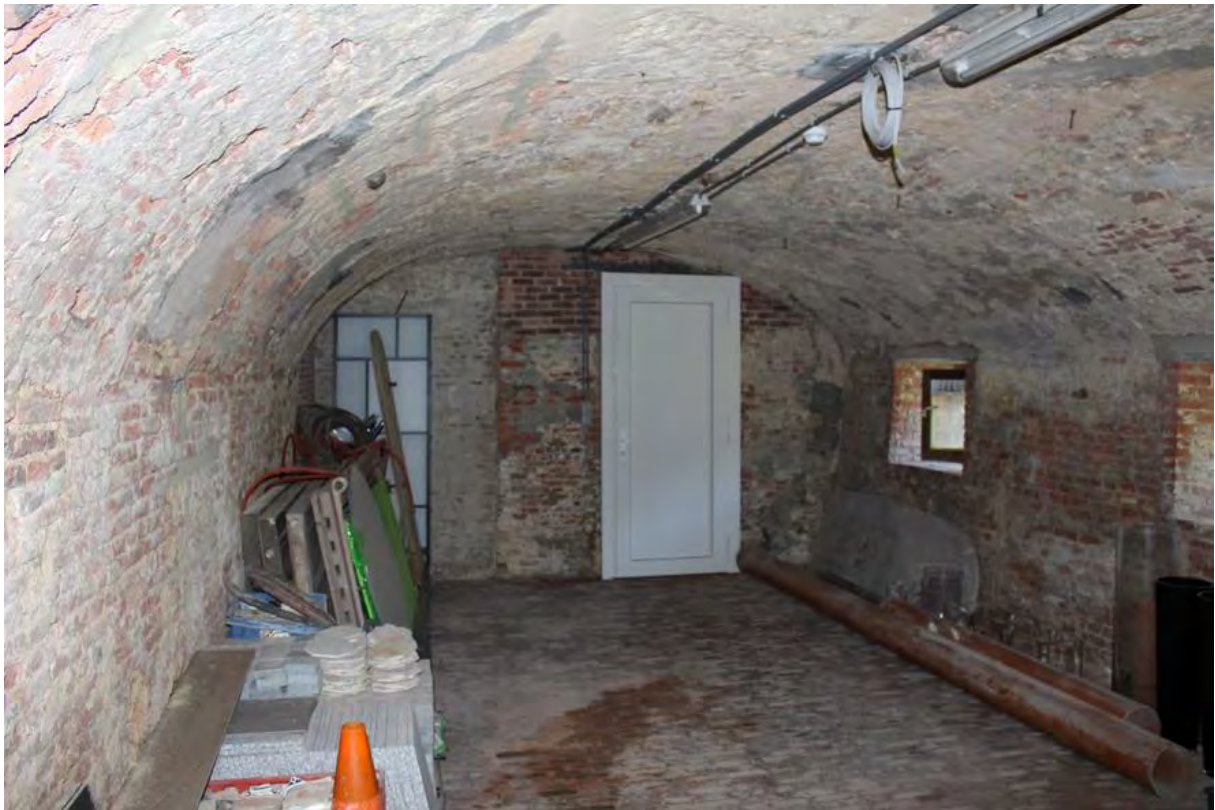
*Fig. 87 - Kelder -110 op de noordoostelijke hoek van het kasteel, zicht naar het zuiden. Deze kelder vormt samen met de aanpalende kelder (-109) een restant van het oude kasteel.*

Diagnose: - De vloer is bevuild en vochtig.

Diagnose: - Op het baksteenmetselwerk tekenen zich vochtkringen en zouten af, alsook oude witte verflagen en onzorgvuldig ingrepen in het metselwerk.  
- Het voegwerk is plaatselijk uitgevallen.

Diagnose: - De bakstenen vertonen mechanische schade, voornamelijk op de hoeken.  
- De stenen zijn licht bevuild, vertonen sporen van vocht en oude verflagen.

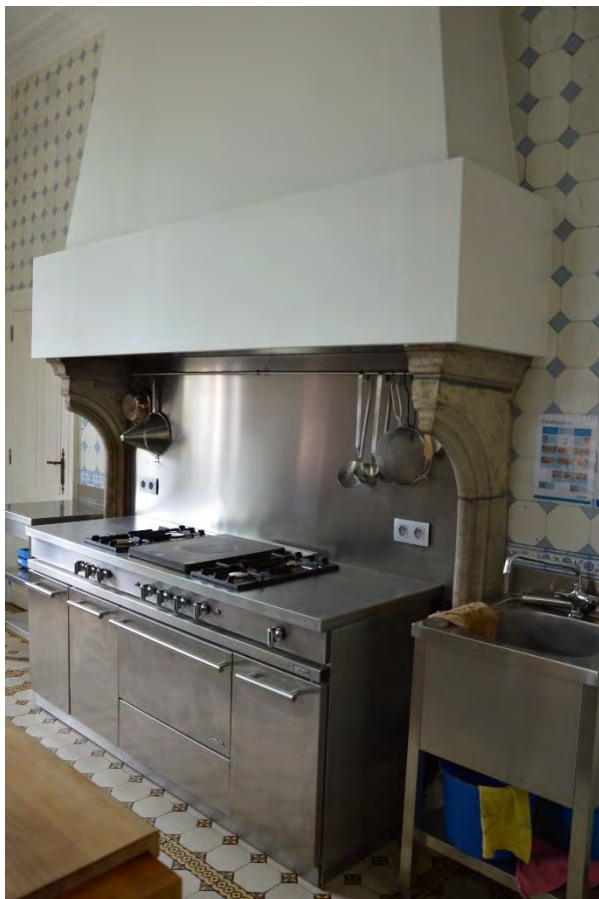
*Fig. 100 - Haard.*

- De steen vertoont wat stootschade.
- Het voegwerk is onoordeelkundig hersteld met cement, dat donker en esthetisch storend oogt.
- Op de basis van de schouwvanden lijkt nog blauwe polychromie te zitten.

- De verflaag vertoont kleine lacunes door stoot- en poetsschade.

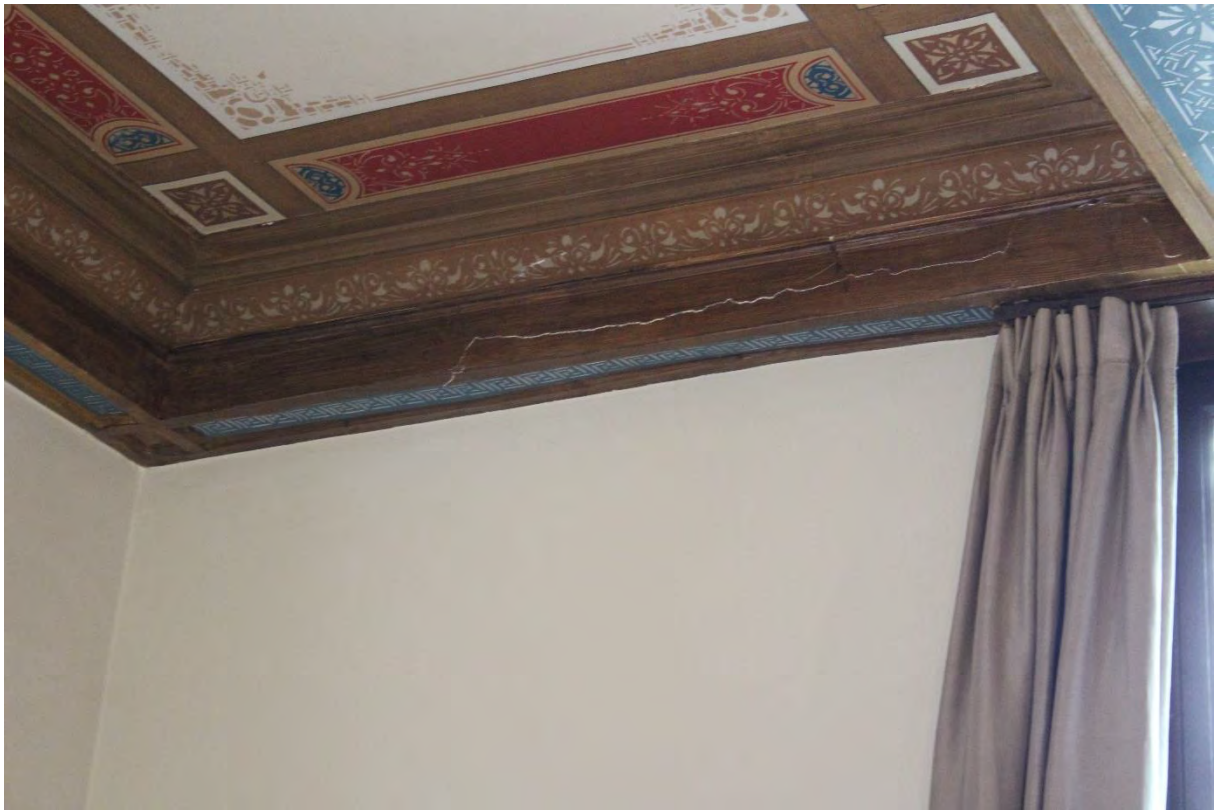
*Fig. 130 - Een barst in het plafond van lokaal 009.*

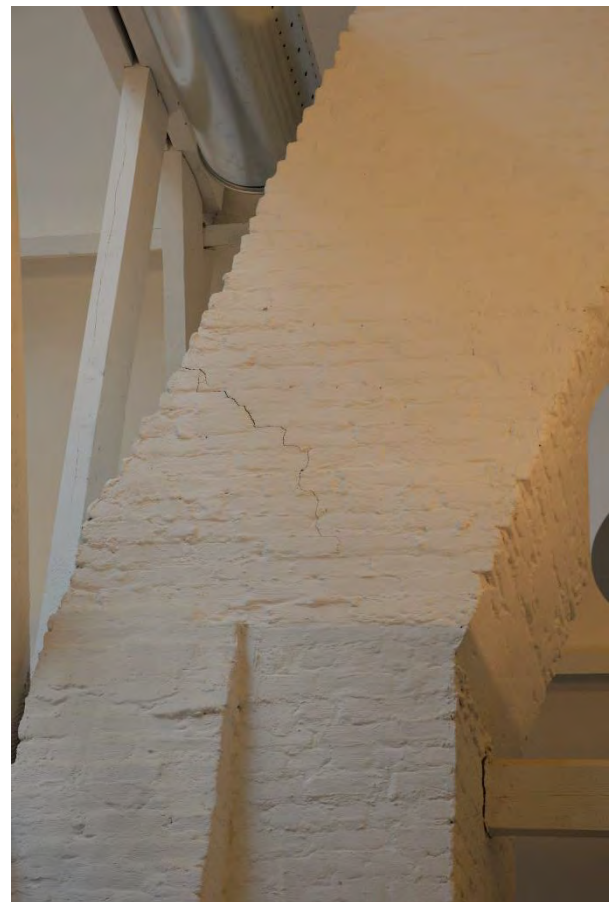
*Fig. 229 - Verstevinging van de koppelingen van de Fig. 230 - Bakstenen schoorsteenkanaal, met scheur. horizontale balkenstructuur.*

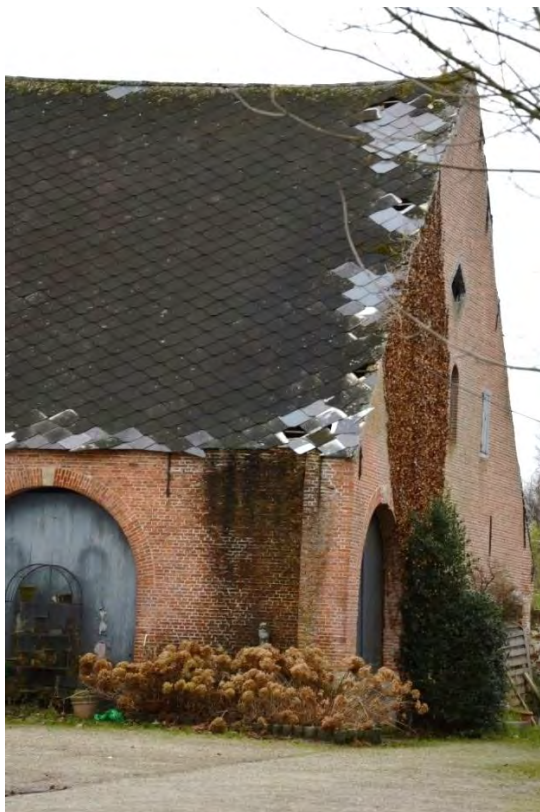
*Fig. 242 - Detail van de lekke dakbedekking van de schuur en de waterschade en mosgroei op de gevels.*
