## Bijlage 8.3.3 Inspectierapporten Monumentenwacht vzw

**Kasteel Selsaeten**

Selsaetenstraat 50 B  
2160 Wommelgem

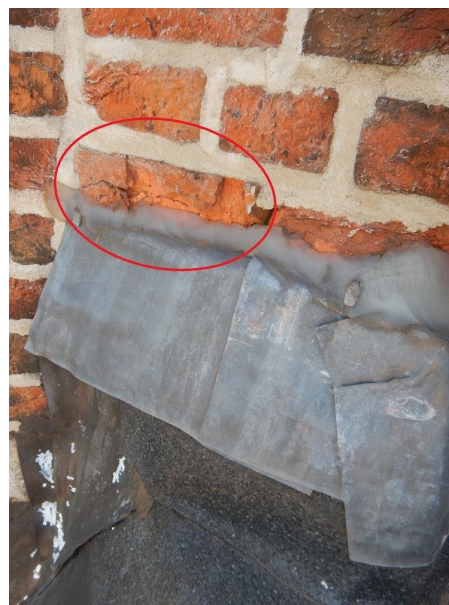
[5]-noordwest: vorstschade

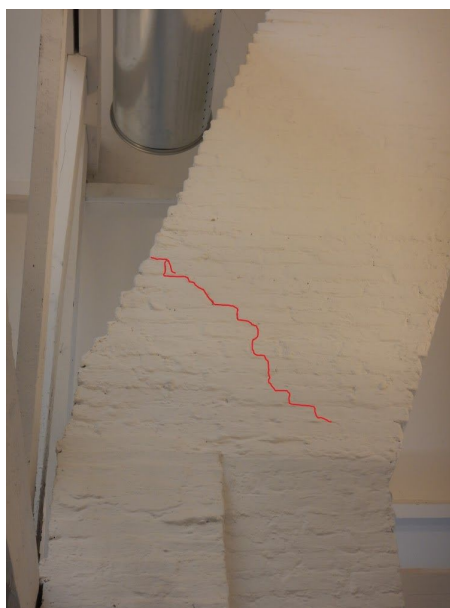
[5]-noordoost: scheurvorming (zuidkant)

- de roestige bevestigingen van de oude bekroningen verwijderen en aanwerken met een compatibele mortel;
- de ijzeren delen (ankers) vernieuwen in roestvrij staal en de losliggende delen hermetsen;
- de krammen tussen de dekstenen vernieuwen in roestvrij staal;
- de beschadigde stenen vervangen door een gelijkaardige steen, vermetsteld met kalkmortel en
- noordoostelijke schoorsteen: de oorzaak van de scheurvorming wegnemen en de scheurvorming opvolgen. Eventueel een nieuwe steunconstructie plaatsen op zolder.

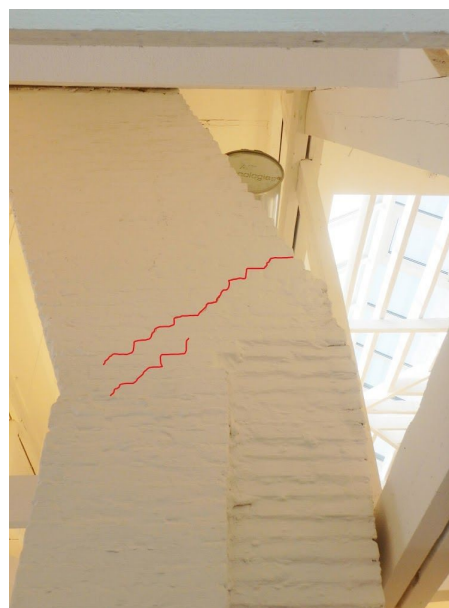
[5]-noordoost: scheurvorming (noordkant)

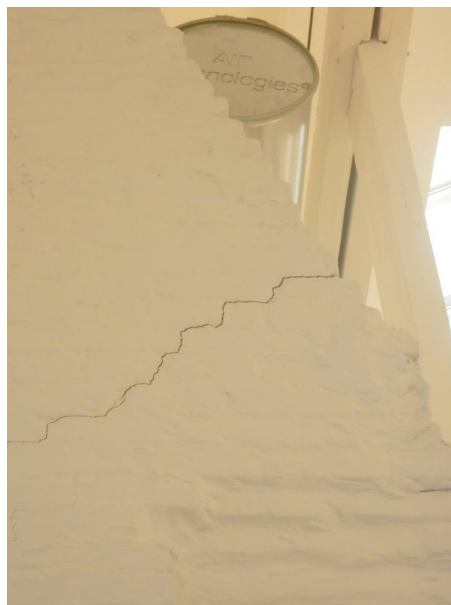
[5]-noordoost: scheurvorming (detail noordkant)

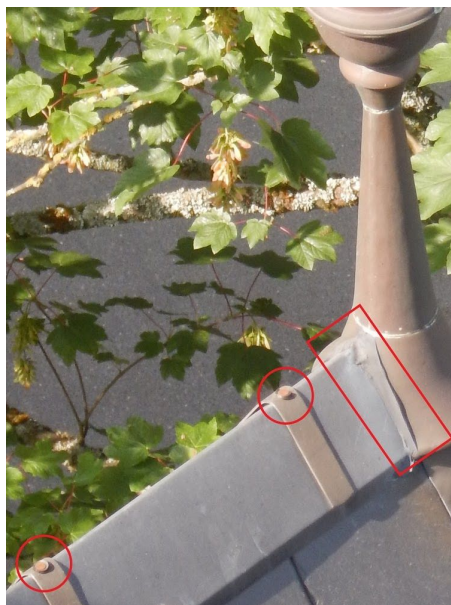
*Dak [5]-zuidoost: loodwit loketten*

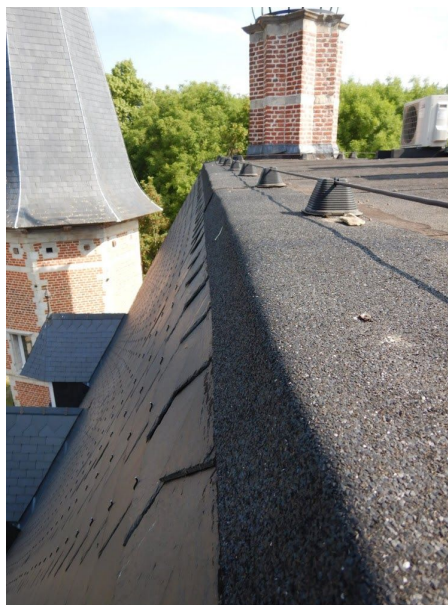
*Dakkapel: de kit tussen de nok en de piron begint los te scheuren. Roestige nagels van de nokbeugels*

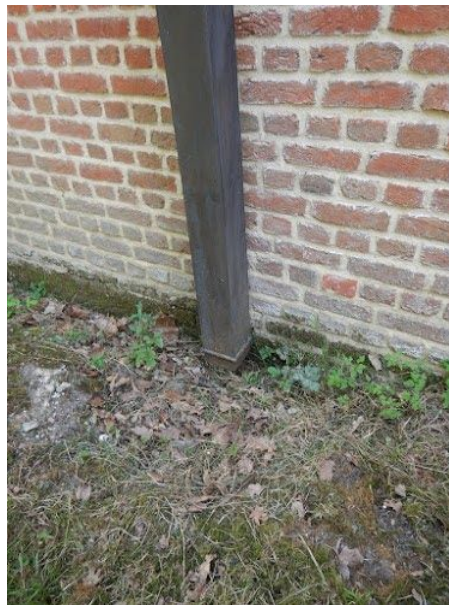
toestand De meeste afvoeren zijn niet aangesloten op de riolering, maar lozen hun water onderaan de gevels met een hoge vochtbelasting en algenvorming tot gevolg.

*De meeste afvoeren lozen hun water onderaan de gevels*

De vochtoverlast onderaan vleugel [16]-zuid kan beperkt worden door een hanggoot onderaan het dak te voorzien, enkel indien dit historisch verantwoord is en na overleg met het agentschap Onroerend Erfgoed. Een andere optie is een lage begroeiing voorzien om spatwater te voorkomen. Een eventuele reiniging van het metselwerk (algen) dient zo zacht mogelijk te gebeuren.

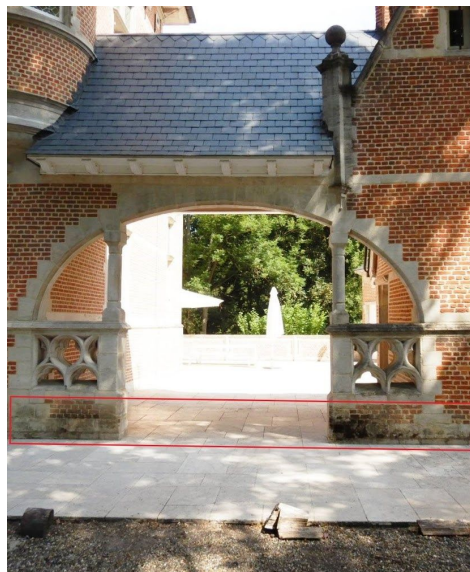
Aan dak [16]-zuid en toren [18] is geen hanggoot voorzien met vochtoverlast en algenvorming onderaan de gevel tot gevolg.

*Vochtoverlast onderaan vleugel [16]-zuid door het ontbreken van een hanggoot of lage begroeiing*

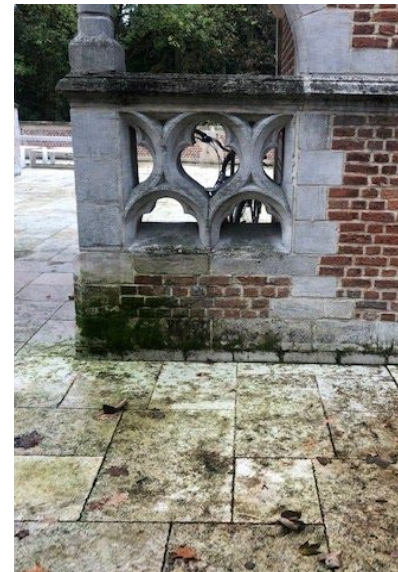
*Vochtoverlast onderaan vleugel [16]-zuid (foto abonnee)*

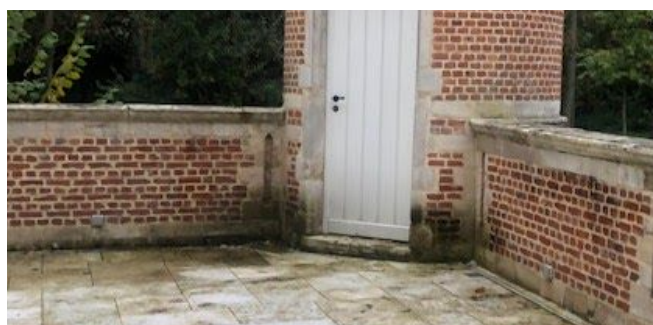
*Vochtoverlast onderaan toren [18] (foto abonnee)*

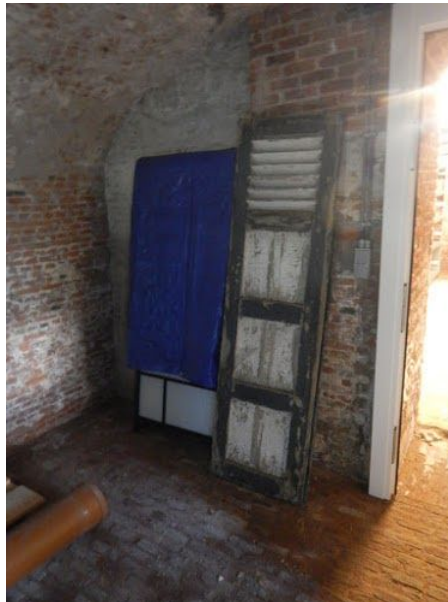
| toestand | <p>Hout (paletten, gedemonteerd schrijnwerk, e.d.) staat rechtstreeks op de vochtige keldervloer. De combinatie van organisch materiaal, vocht en een donkere, stabiele omgeving geeft aanleiding tot het ontwikkelen van zwammen en schimmels. In de noordoostelijke kelder is er aantasting door de zeer destructieve huiszwam (A2020/18). Een aantasting door een destructieve zwam kan aanleiding geven tot stabiliteitsproblemen.</p> <p>Door de vochtige atmosfeer roesten ijzeren delen zoals de troggewelven (A2020/14).</p> <p>De keldermuren vertonen plaatselijk zoutuitbloeiingen. De uitbloeiing van zouten kan aanleiding geven tot steenschade.</p> <p>De noordwestelijke kelder vertoont scheurvorming (gewelf en muurwerk) wat kan duiden op structurele verzwakking. Voor zover zichtbaar is er geen gevaar voor de stabiliteit.</p> |

Noordwestelijke kelder: houten slagluiken in direct contact met de vochtige vloer

| toelichting advies | <p>Hout en karton nooit rechtstreeks op de vochtige keldervloer plaatsen maar gebruik maken van plastieken paletten of ijzeren rekken.</p> <p>Het historisch buitenschrijnwerk bewaren in een stabiele en droge omgeving.</p> <p>Een goede permanente verluchting voorzien. Maak keldergaten nooit dicht.</p> <p>De zoutuitbloeiingen op de muren regelmatig afborstelen.</p> <p>De scheurvorming van de noordwestelijke kelder opvolgen. Monumentenwacht kan, bij voorkeur in samenspraak met een stabiliteitsingenieur, scheurmeters plaatsen die een nauwkeurige registratie van het scheurverloop toelaten.</p> |

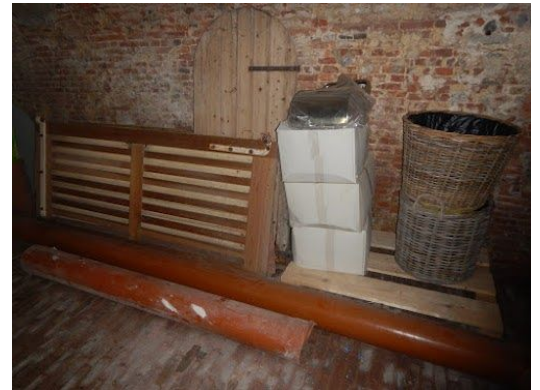
Noordwestelijke kelder: houten paletten en schrijnwerk in direct contact met de vochtige vloer

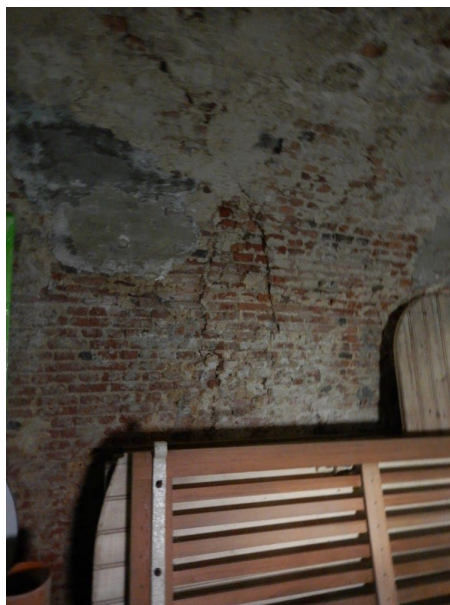
Noordwestelijke kelder: scheurvorming gewelf

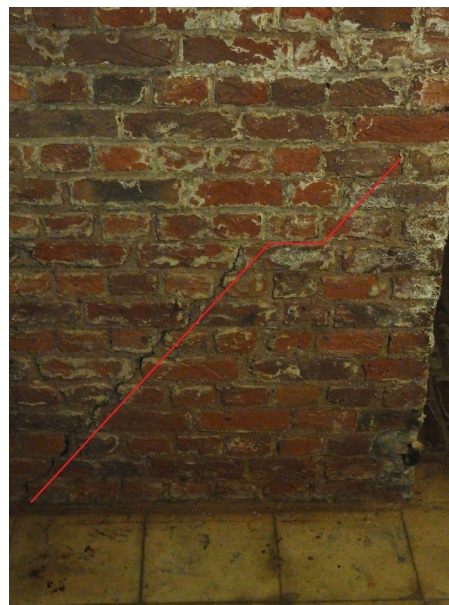
Noordwestelijke kelder: scheurvorming muur

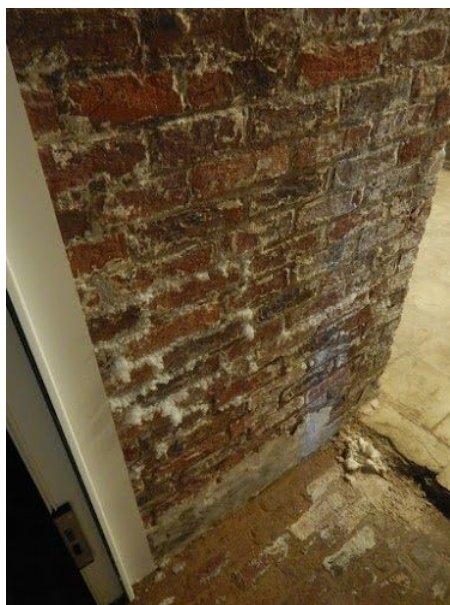
Noordwestelijke kelder: zoutuitbloeiingen

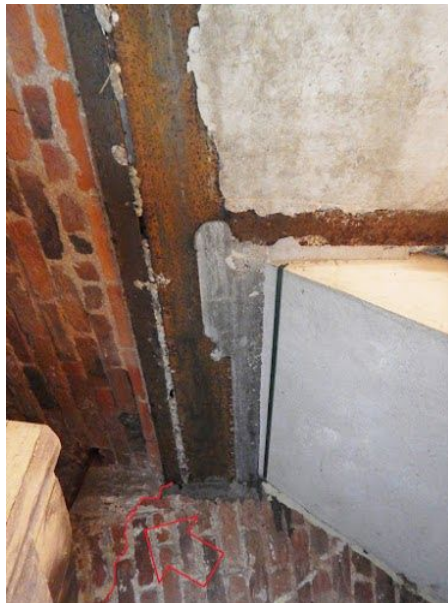
| toestand | Door vochtindringing via de muuropleggingen, kuisen met overvloedig water en/of hoge luchtvochtigheid in de kelder roesten de profielen.<br>Hierdoor treedt er scheurvorming op aan het dragende baksteenmetselwerk en kan de vloer worden opgedrukt. |

*Scheurvorming aan een van de oplegpunten*

| toelichting advies | De profielen zo veel mogelijk vrijmaken, ontroesten, herstellen indien nodig en schilderen met een roestwerend en kwalitatief verfsysteem.<br>Aangezien een groot deel van het ijzerwerk verborgen en niet bereikbaar is voor onderhoud, is het van belang alle vochtbronnen die tot roestvorming kunnen leiden, te vermijden: <ul style="list-style-type: none"><li>- optrekkend en ander indringend vocht wegnemen;</li><li>- bovenliggende vloer reinigen met zo min mogelijk water en</li><li>- de onderliggende ruimtes permanent verluchten en/of verwarmen.</li></ul> |

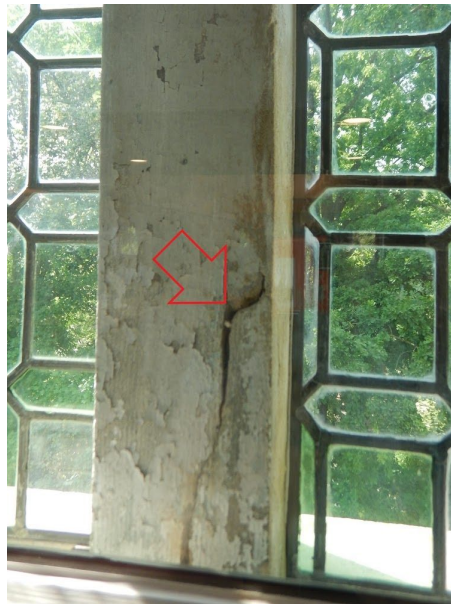
| toestand | De natuurstenen delen zijn algemeen in orde. Plaatselijk zijn delen beschadigd: <ul style="list-style-type: none"><li>- vlaamse gevel [13]: het moneel van het bovenlicht is onderaan ingescheurd;</li><li>- vleugel [7]: één van de monelen is ingescheurd door het roesten van een grendeloog van de slagluiken. De andere monelen kunnen ook scheuren door het roesten van deze elementen;</li><li>- vleugel [9]: de waterlijst is plaatselijk gescheurd en</li><li>- toren [18]: de deurdorpel is gebroken.</li></ul> |

*Vlaamse gevel [13]:  
ingescheurd moneel van bovenlicht*

| toelichting advies | Herstellen houdt o.a. in: <ul style="list-style-type: none"><li>- de roestige onderdelen ontroesten en schilderen of vervangen in roestvrij staal. De grendelogen hebben een historische waarde;</li><li>- de scheuren dichten met een compatibele gietmortel.</li></ul> |

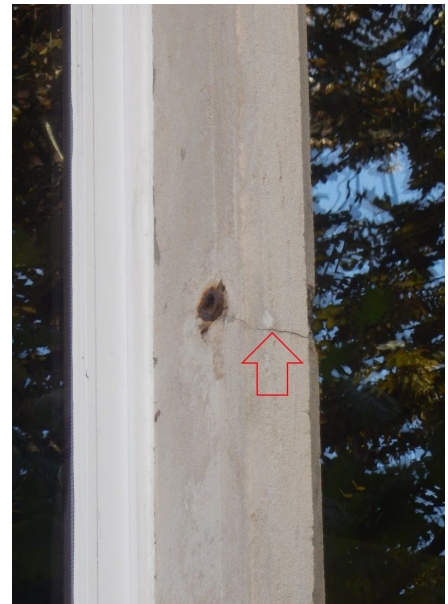
*Vleugel [7]:  
ingescheurd moneel door roestig grendeloog*

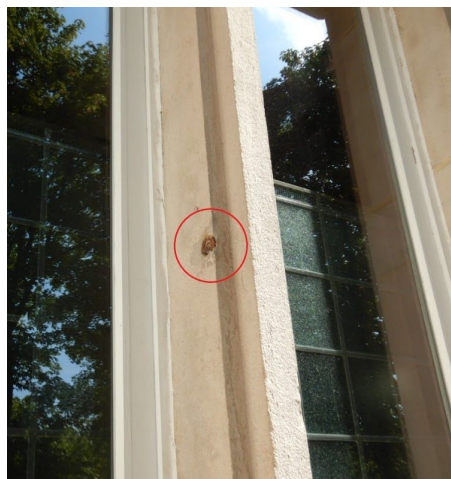
*De roestige grendelogen (van de slagluiken) in  
de monelen kunnen scheurvorming veroorzaken*

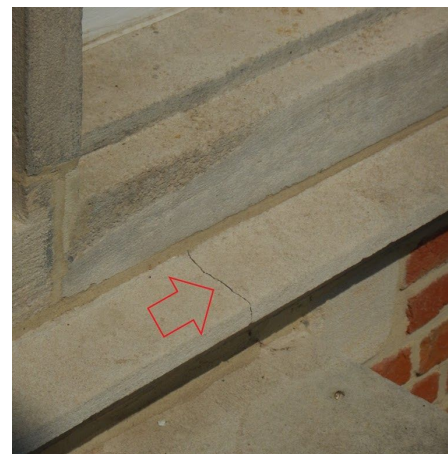
*Vleugel [9]: gescheurde waterlijst*

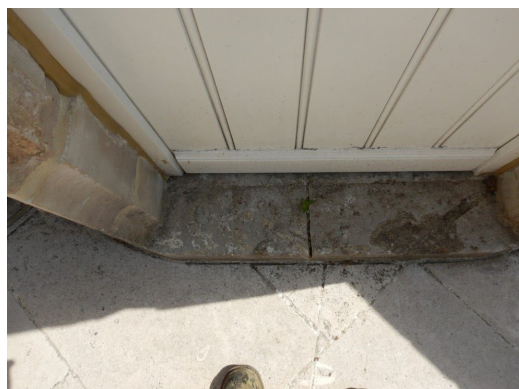
*Toren [18]: gebroken dorpel*

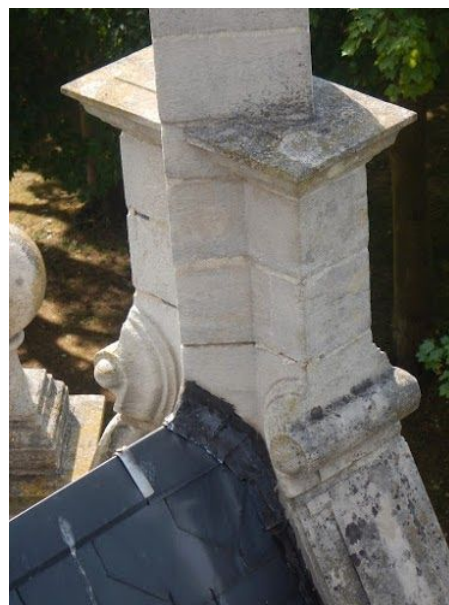
| toestand | Het voegwerk is plaatselijk weggevallen, vermoedelijk omdat bij het hervoegen de oude voeg onvoldoende diep werd uitgehaald.<br>Vochtindringing versnelt het verweringsproces. |

Vleugel [13]: plaatselijk weggevallen/uitgespoeld voegwerk

| toelichting advies | Herstellen houdt o.a. in: <ul style="list-style-type: none"><li>- de voegen voldoende diep en voorzichtig uithalen (min. 1,5 x breedte van de voeg); bij voorkeur manueel om schade aan de natuursteen door slijpschijven te vermijden;</li><li>- de voegen reinigen en bevochtigen;</li><li>- een proefvlak plaatsen om het resultaat goed te kunnen beoordelen;</li><li>- voegen met een aardvochtige, compatibele* voegmortel en</li><li>- niet voegen onder te felle zon, bij regenweer of vrieskou.</li></ul> <p>* De mortel moet compatibel zijn met de bestaande leg- en voegmortel zowel wat eigenschappen, kleur, textuur en vorm betreft.</p> <p>Voor ouder metselwerk zal dit meestal een kalkmortel zijn.</p> <p>Gebruik geen mortels op basis van cement bij 'zacht' metselwerk en (vorst)gevoelige natuursteen! De dichte cementmortel zorgt ervoor dat het vochttransport via de stenen loopt i.p.v. door de voegen, waardoor stenen beschadigd kunnen raken door vorst of zouten.</p> |

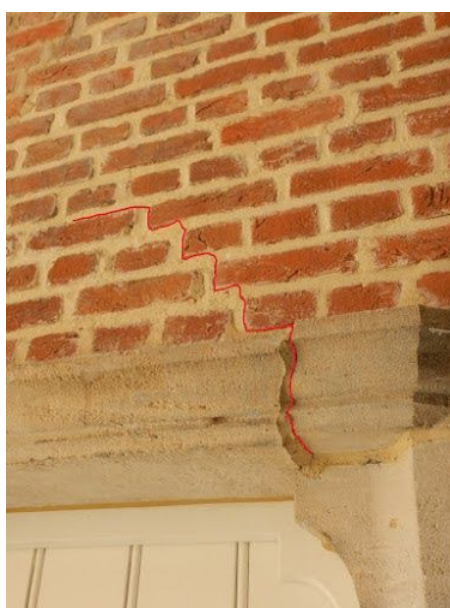
| toestand | De gevels vertonen scheuren, vermoedelijk ten gevolge van differentiële zettingen. Deze kunnen duiden op structurele verzwakkingen. Voor zover zichtbaar dreigt er momenteel geen gevaar voor de stabiliteit. |

[16]-west: scheurvorming boven deur

| toelichting advies | Monumentenwacht kan, bij voorkeur in samenspraak met een stabiliteitsingenieur, scheurimeters plaatsen die een nauwkeurige registratie van het scheurverloop toelaten.<br><br>Aandachtspunt bij eventueel herstel van de scheuren: deze punten blijven scharnieren binnen het gebouw en scheuren na verloop van tijd opnieuw in. Daarom dient bij herstel een lintvoegwapening of scheuroverbruggend gaas aangebracht te worden. |

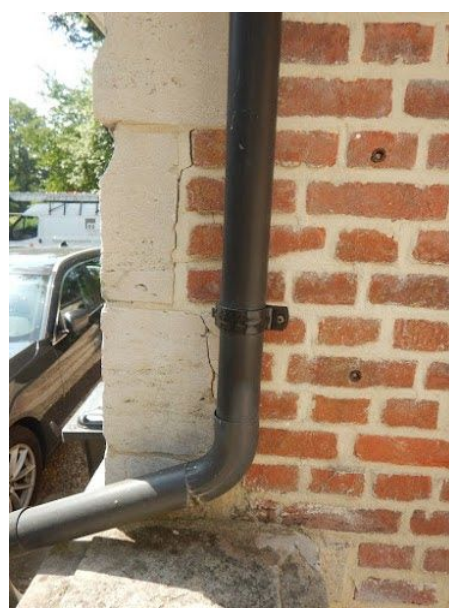
[16]-noordoost: scheurvorming op de hoek

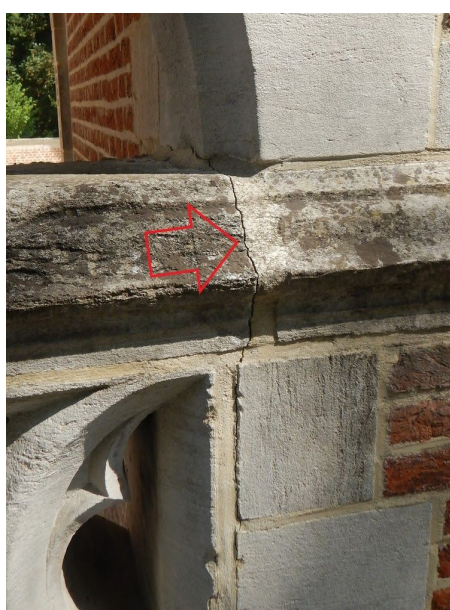
[16]-zuid: scheurvorming in aansluiting met de balustrade

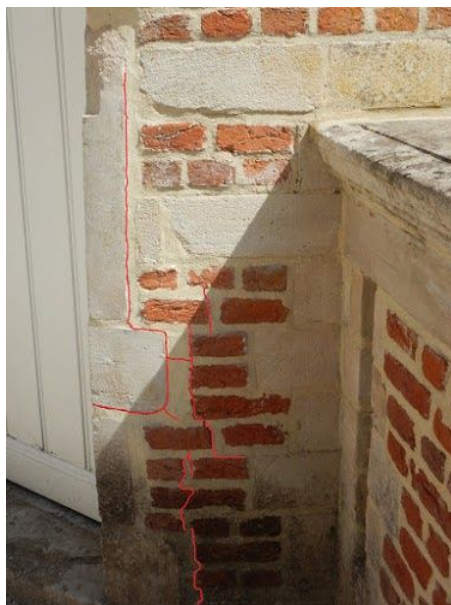
*Toren [18]: scheurvorming naast de deur*

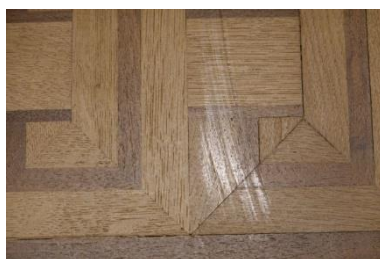
schuurschade

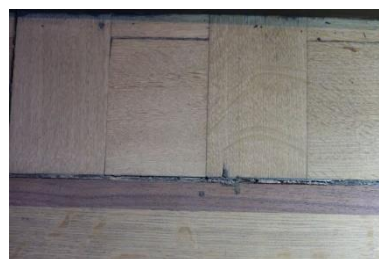
licht uitgesleten en vergrijsd parket

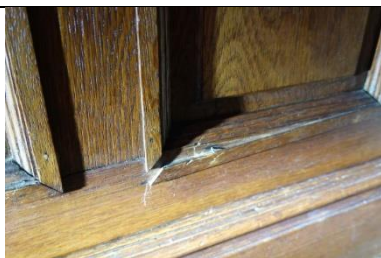
*loskomend latje*

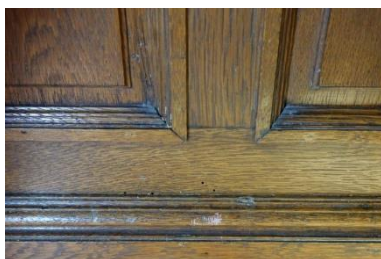
*oude insectenaantasting*

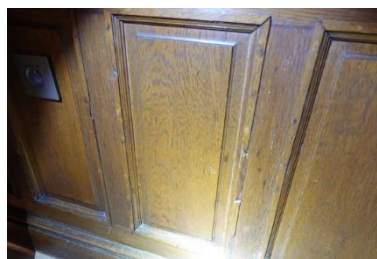
*ontbrekend stukje lat*

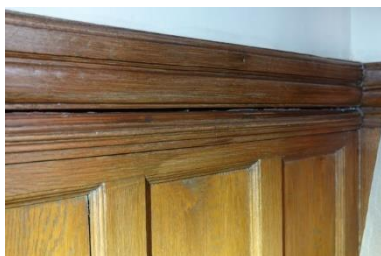
spleet tussen lijst en panelen

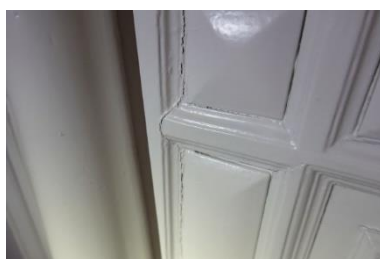
*craquelures in de naden*

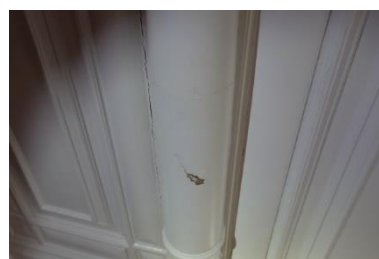
*stootschade*

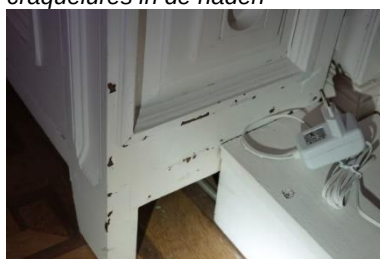
*lacunes door stootschade*

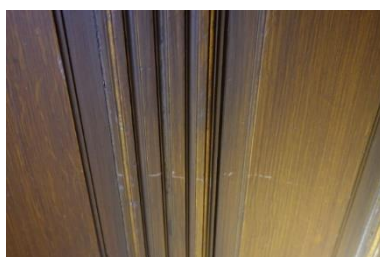
*kras*

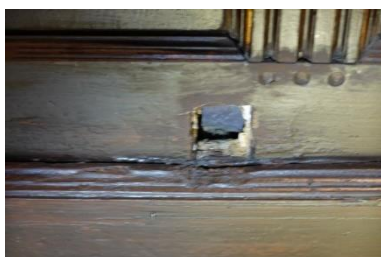
lacunes

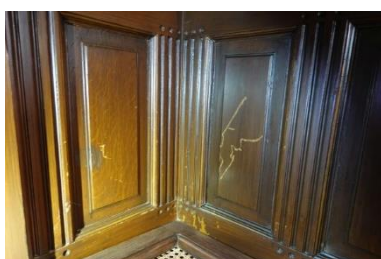
*krassen*

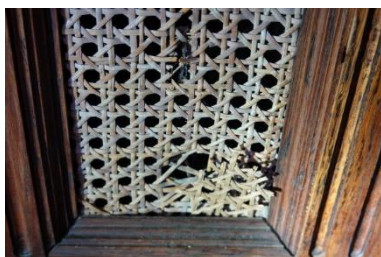
*gescheurd en vervormd rotan*

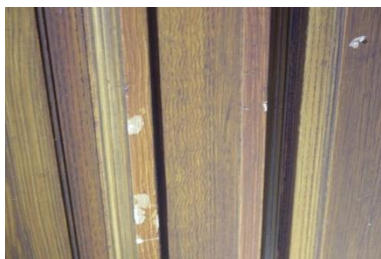
*stootschade*

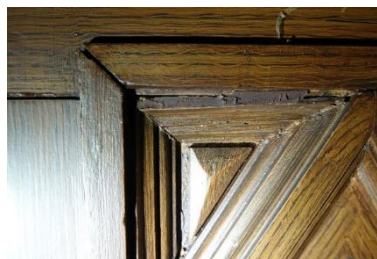
*verschoven paneeltjes*

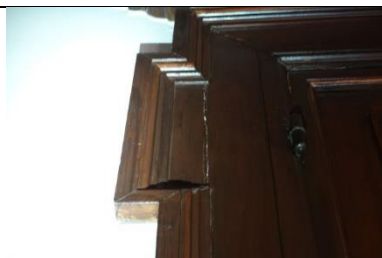
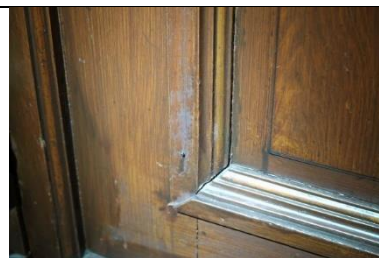
*barst in de deuromlijsting bovenaan*

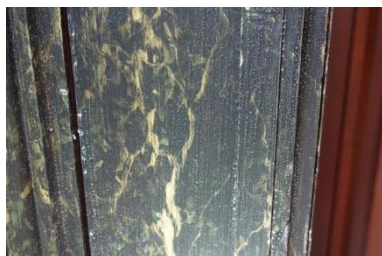
*sporen van nat onderhoud*

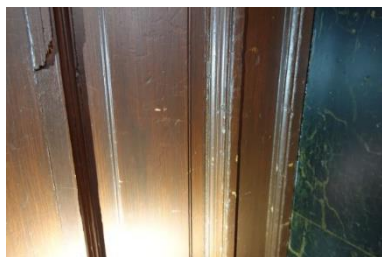
*ontbrekend stuk lijst*

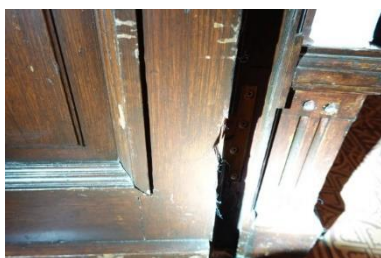
*stootschade*

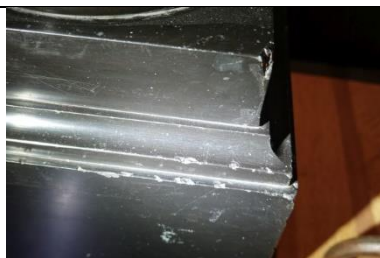
stootschade

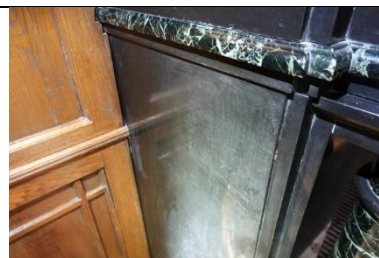
wit uitgeslagen afwerklaag

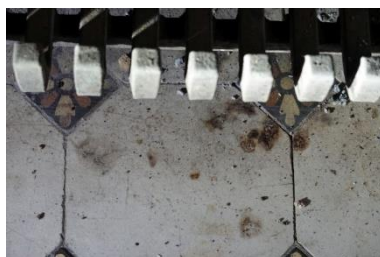
zwarte brandvlekken

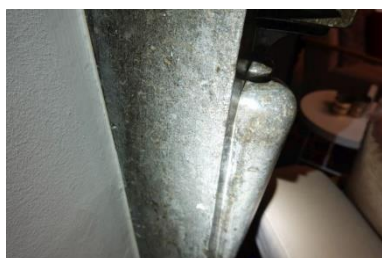
vergeelde en matte afwerklaag

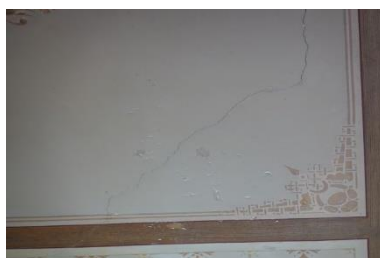
*barsten*

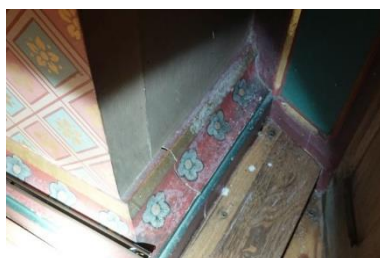
openstaande voeg

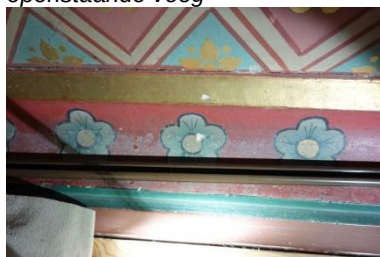
witte en matte zones

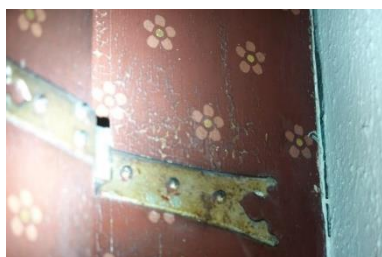
*craquelures*

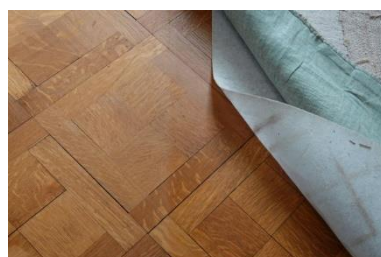
*lichte aftekening van het tapijt*

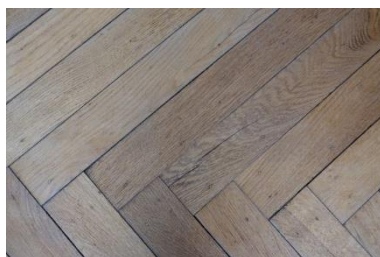
*barst*
