## Bijlage 8.3.4 Energie-audit

# ERFGOED-ENERGIEAUDIT KASTEEL SELSAETEN TE WOMMELGEM (PROV. ANTWERPEN)

## ABO Energieaudit onroerend erfgoed

maart 2022

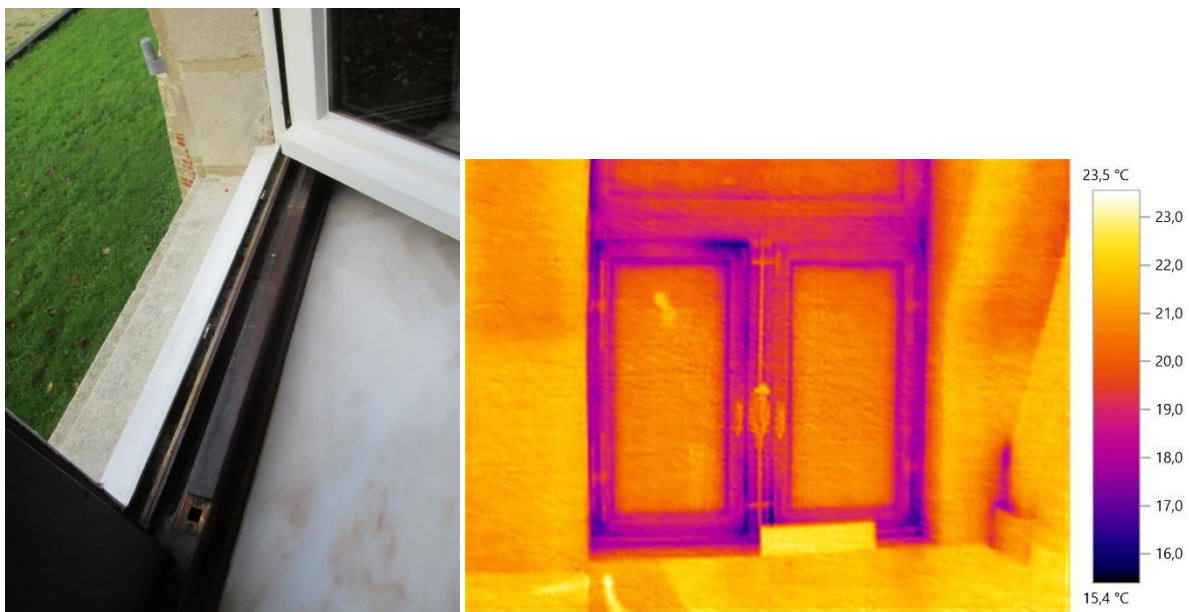
De raamkozijnen in het kasteel van Selsaeten beschikken nog niet over de juiste inkepingen die nodig zijn voor het plaatsen van de rubbers. De raamkozijnen zullen dus eerst gefreesd moeten worden. Dit verhoogd de investeringskost waardoor deze maatregel pas over een langere termijn zal worden terugverdiend.

Figuur 17: Ontbreken van rubbers bij ramen

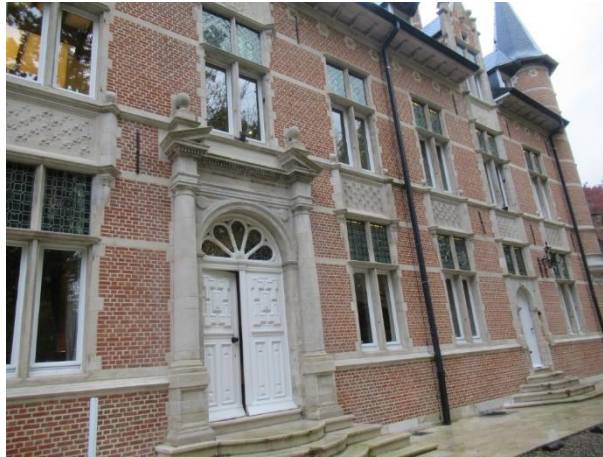
Momenteel zijn er voordeuren geplaatst in de voorgevel die een beperkte isolerende waarde. De huidige U-waarde is bepaald op 5 W/m<sup>2</sup>K. Een nieuwe deur kan de U-waarde verlagen tot 2 W/m<sup>2</sup>K zodat er minder warmte verloren gaat. Een deur vervangen die ook voldoet aan de historische erfgoedwaarde zal een hoge investeringskost vragen. De investeringskost is bepaald inclusief installatiekosten. Er is een hoge investeringskost nodig aangezien er een op maat gemaakte deur zal moeten geplaatst worden. De energiebesparing is vrij beperkt aangezien de oppervlakte van de deuren slechts een klein aandeel hebben ten opzichte van de gehele gebouwschil en het warmteverlies via de deuren dus klein is. Dit maakt dat de terugverdientijd dus ook lang is.

Figuur 19: De deuren die vervangen dienen te worden

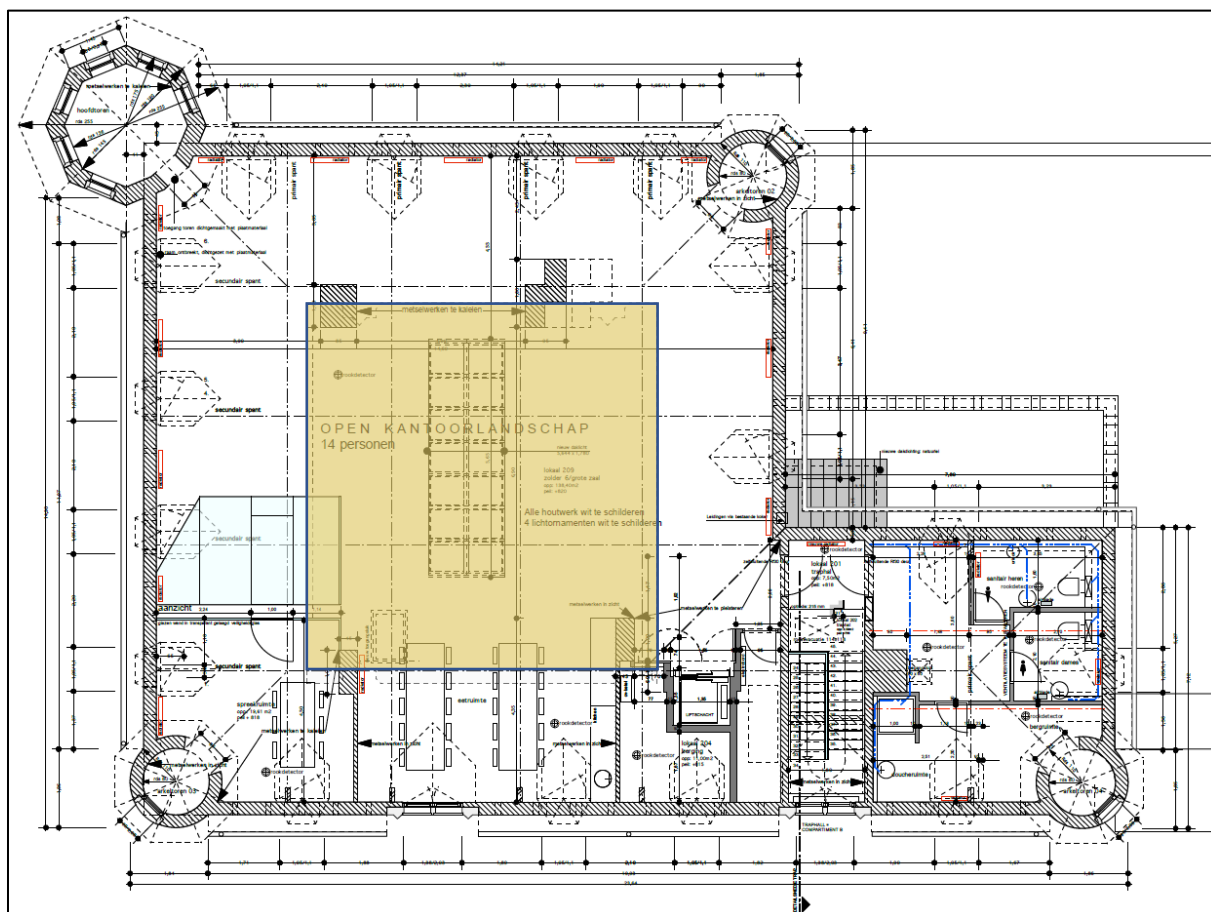
**Figuur 27: Dakenplan met aanduiding zone plat dak**

Het platte dak heeft een werkingsruimte van ongeveer 70m<sup>2</sup> om bijkomend te isoleren. Er moet afgewogen worden met de gewenste comforteisen van het kantoorgedeelte op de 2<sup>de</sup> verdieping of de investering voor bijkomende isolatie nodig is.

*In elk geval zal het isoleren tot een 'warm' dak of zelfs de aanleg van een groen dak de erfgoedwaarden van het dakgedeelte niet aantasten. Echter blijkt uit een technisch-bouwfysische analyse dat het plat dak de voorgestelde ingrepen niet zal kunnen dragen. De constructie is heden te fragiel.*

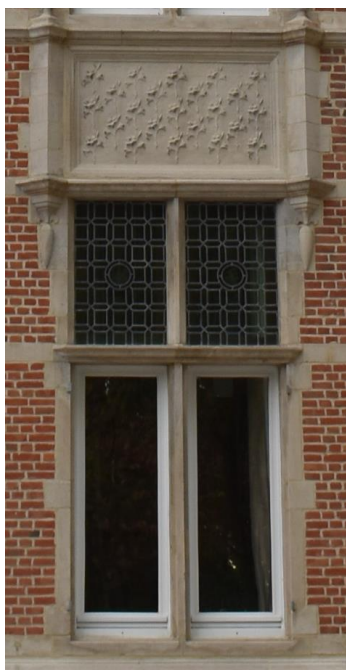
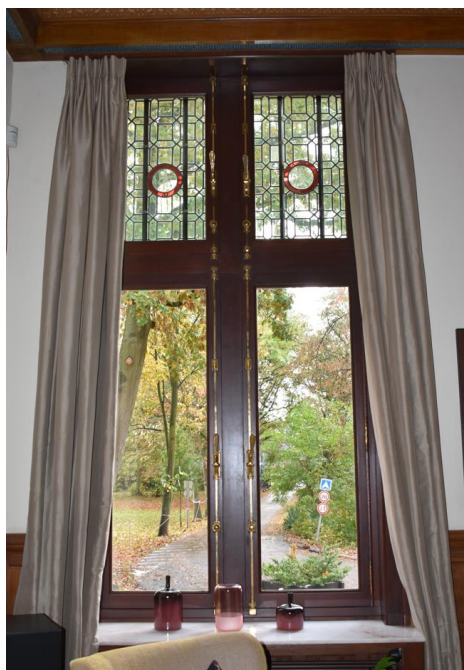
Figuur 37: Kruisvensters  
gelijkvloers voorgevel

Figuur 38: Houten schrijnwerk kruisvenster  
voorgevel interieur

De energieanalyse heeft uitgewezen dat het warmtecomfort van de huidige vensters onvoldoende is. De dichting van de roterende delen is op heden versleten. Ook het huidige dubbel glas is niet van die aard dat het de huidige comfortnormen haalt. Het glas kan niet vervangen worden tot een hedendaags alternatief binnen het huidige schrijnwerk. Bijkomend is het hang- en sluitwerk van slechte kwaliteit en vertoont heden onvolkomenheden en defecten bij dichtingen zodat er courant warmteverlies is. Het hang- en sluitwerk is historiserend in ontwerp maar heeft geen enkele erfgoedwaarde. Door de slechte werking van het sluitwerk, is een aanpassing ervan nodig. Om het meest optimale comfort te behalen, wordt er voor deze ramen gekozen voor de vervanging van het schrijnwerk en de beglazing.

Na de nodige afwegingen komt de conclusie voor de kruisvensters op de gelijkvloerse verdieping neer op het advies om te veranderen naar een historisch verantwoord model met de hedendaagse comfort-, warmte- en veiligheidsnormen. Mits het behoud en herplaatsing van de glas-in-lood ramen boven de tussendorpel. Deze aanpassing moet het warmteverlies in de ruimte counteren. De gelijkvloerse verdieping heeft te maken met een hoog warmteverlies via de vloer naar de kelderverdieping.

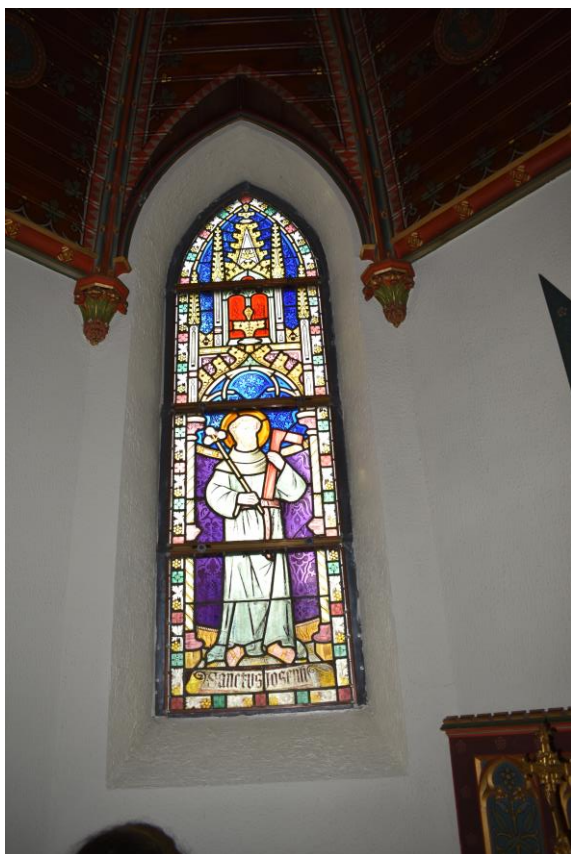
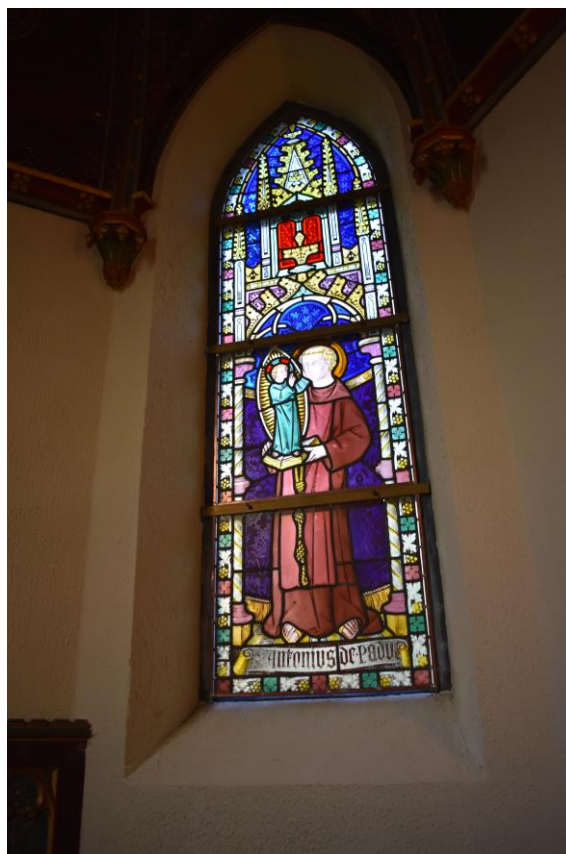
De kapel in de noordwestelijke hexagonale toren heeft twee spitsboogvormige vensters. Beide vensters zijn glas-in-lood ramen met elk een hagiografische beeltenis. Het venster links van het altaar geeft de H. Jozef met de typerende timmermansgereedschap en de bloeiende herdersstok als teken van zijn uitverkoren rol als 'voedervader'. Het venster aan de overzijde geeft Sint-Antonius van Padua weer met de typerende bruine franciscaner pui en een stralende Christusfiguur in een open boek, conform de legende.

Figuur 39: Spitsboogvenster met H. Jozef

Figuur 40: Spitsboogvenster met H Antonius van Padua

Om de waardevolle glas-in-loodramen van de kapel te bewaren, zal het vervangen van de ramen niet mogelijk zijn. Er kan wel een achterzetraam worden geplaatst die de isolerende factor van de ramen sterk zal verhogen.

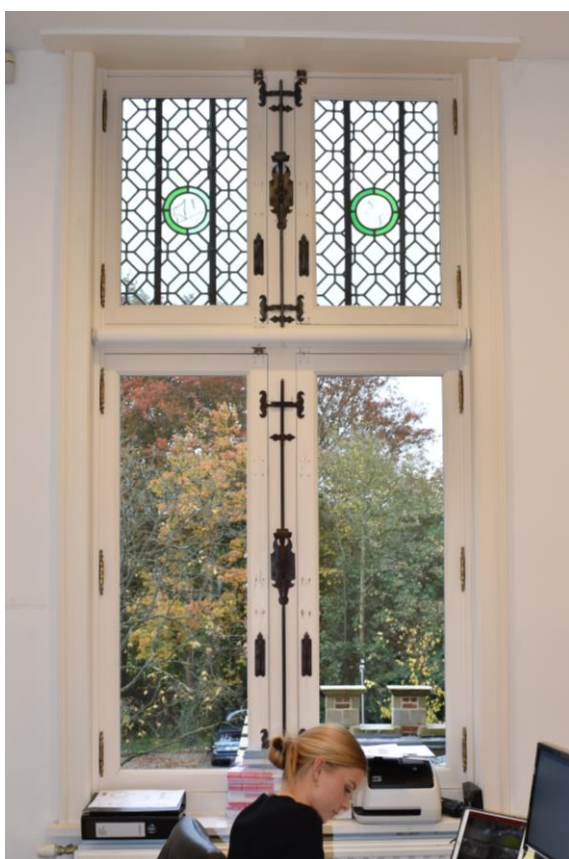
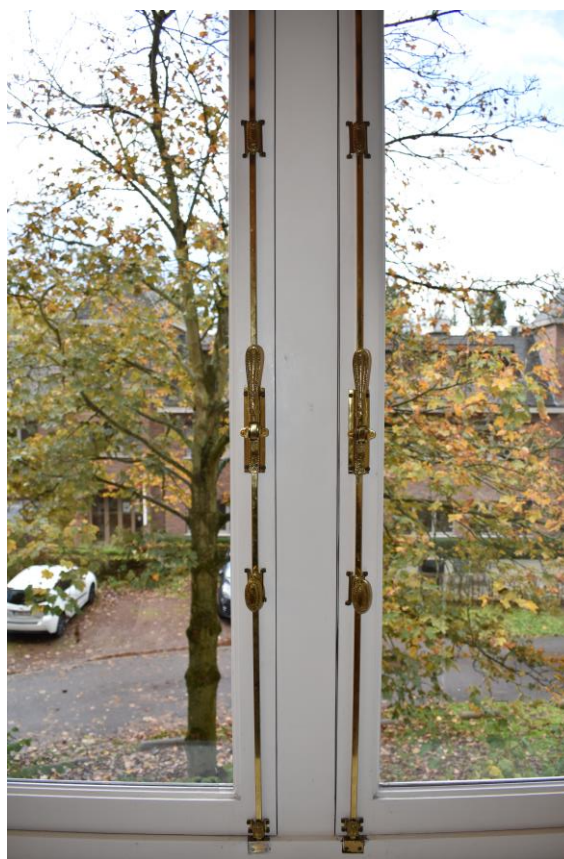
De eerste verdieping kent 18 kruisvensters van ongeveer hetzelfde type als de vensters op de gelijkvloerse verdieping. Het schrijnwerk dateert van de jaren 1970. Het glas in de vensters bestaat uit een drietal verschillende types met elk andere eigenschappen en samenstelling.

Figuur 41: Kruisvenster interieur 1<sup>ste</sup> verdieping

Figuur 42: Detail schrijnwerk

De energieanalyse heeft uitgewezen dat het warmtecomfort van de huidige vensters onvoldoende is. De dichting van de roterende delen is op heden versleten. Ook het huidige dubbel glas is niet van die aard dat het de huidige comfortnormen haalt. Bijkomend is het hang- en sluitwerk van slechte kwaliteit en vertoont heden onvolkomenheden en defecten bij dichtingen zodat er courant warmteverlies is. Het hang- en sluitwerk is historiserend in ontwerp maar heeft geen enkele erfgoedwaarde. Door de slechte werking van het sluitwerk, is een aanpassing ervan nodig. Om het meest optimale comfort te behalen, wordt er voor deze ramen gekozen aanpassingen zonder aanpassing van het schrijnwerk. Doordat de eerste verdieping een gelijkaardige energieanalyse heeft dan de gelijkvloerse verdieping, waar er warmteverlies is naar de kelderverdieping, gaat de volledige vervanging van het schrijnwerk en beglazing significante verbeteringen geven.

Na de nodige afwegingen komt de conclusie voor de kruisvensters op de gelijkvloerse verdieping neer op het advies om te veranderen naar een historisch verantwoord model met de hedendaagse comfort-, warmte- en veiligheidsnormen. Mits het behoud en herplaatsing van de glas-in-lood ramen boven de tussendorpel. Deze aanpassing moet het warmteverlies in de ruimte counteren.

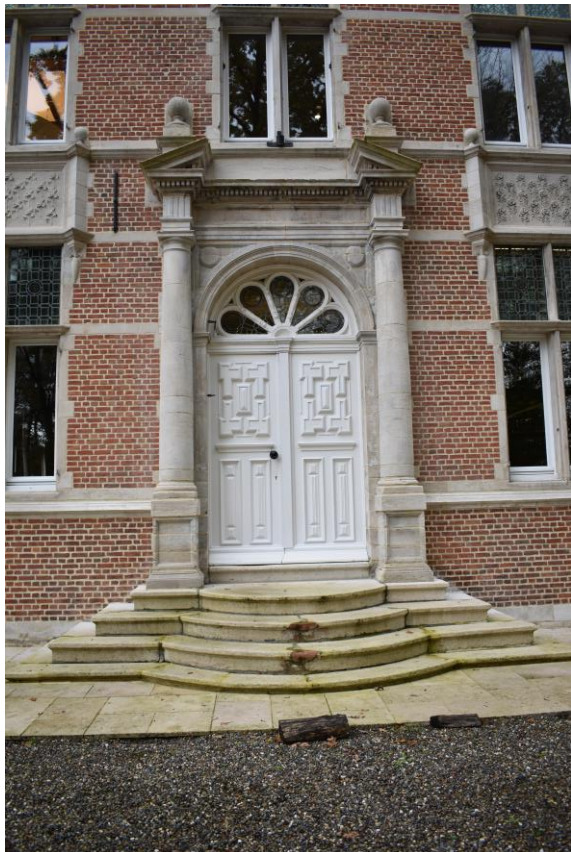
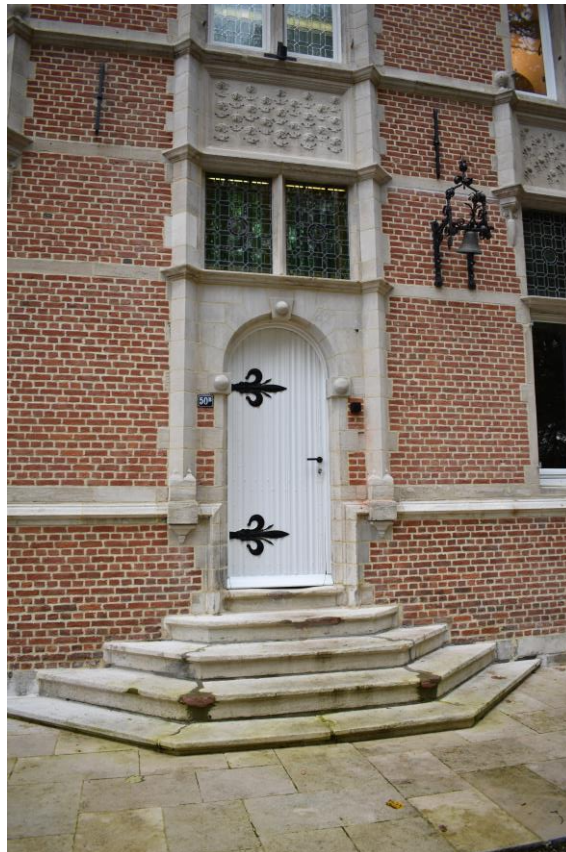
De voorgevel van het gebouw heeft twee historische toegangsdeuren met erfgoedwaarde, een tot de inkomhal en een tot de traphal annex aan de keuken. Een derde toegangsdeur bevindt zich in de achtergevel, in de bijkeuken. Dit is echter reeds een recent model.

Figuur 43: Voordeur links

Figuur 44: Voordeur rechts (traphal)
