## BEHEERSPLAN

146 - Markeymolen  
Lobrug - 8647 Pollinkhove (Lo-Reninge)

#### **146: MARKEYMOLEN**

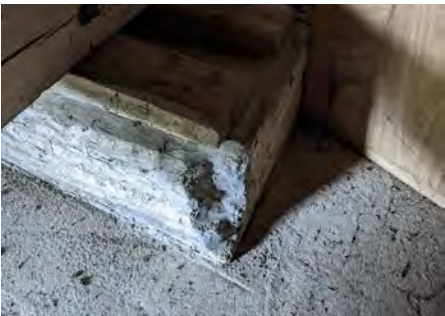
De bovenste stenen van de fundering vertonen vorstschade, (korst)mos en plaatselijk is het voegwerk sterk uitgespoeld.

Laagteteerling met ontbrekende hoek (2022)

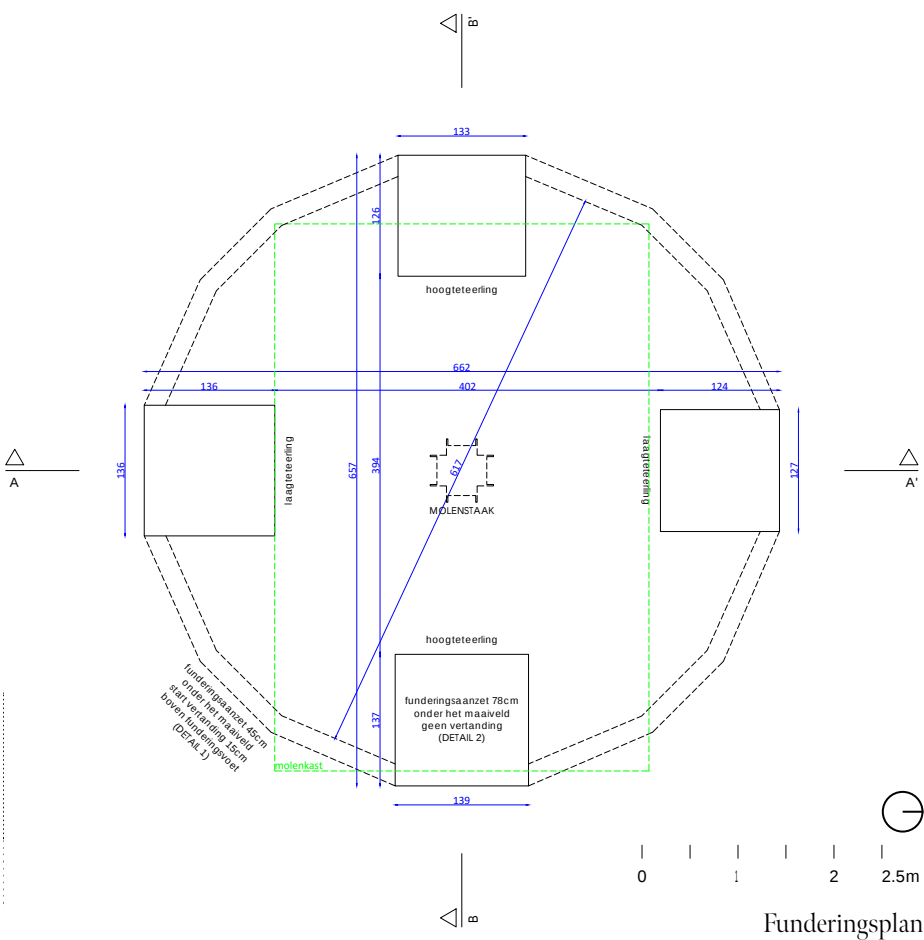
TORENKOTWANDEN EN FUNDERING

Het zestienhoekige torenkot (1927) bestaat uit 20cm dikke wanden in recentere rode baksteen in kruisverband (er zit wel wat variatie in het verband). De wanden zijn koud tussen de teerlingen gemetseld waardoor er soms grote spleten zijn tussen beiden. Onderaan is bovende tweede steenlaag een waterkering ingemetseld. De wanden staan op een ondiepe fundering uit vertande baksteen.

Volgens een verslag van Monumentenwacht uit 2021 zijn de voegen te hard voor de baksteen, waardoor vorstschade optreedt in het metselwerk. Het metselwerk vertoont ook een aantal scheuren, voornamelijk in de zones boven de teerlingen of vanaf de openingen erboven. Zowel bakstenen als voegwerk zijn hierbij gebarsten. Verder is er veel korstmos aanwezig op het metselwerk.

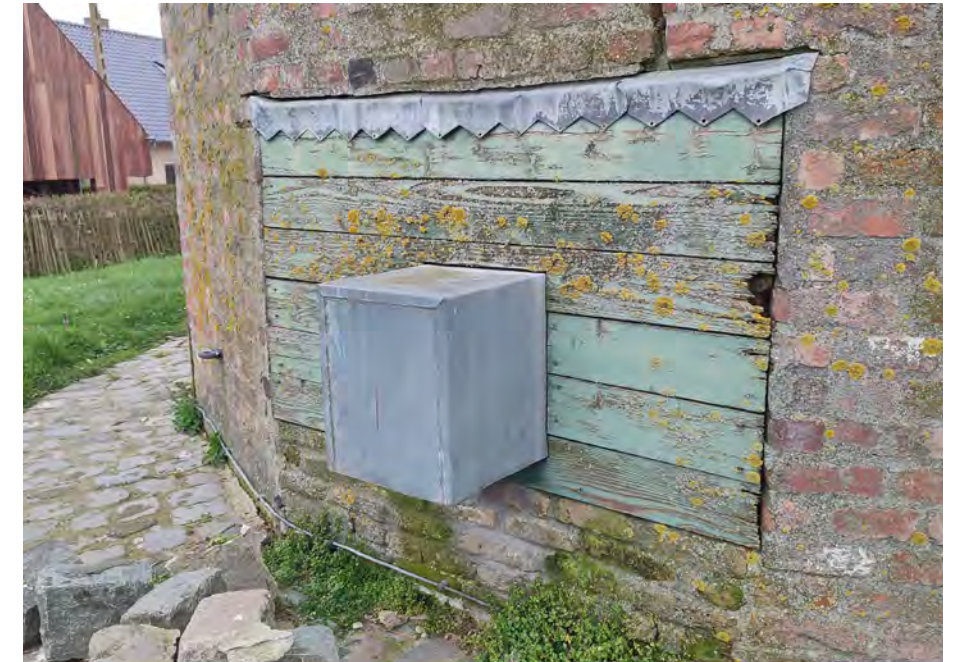
De openingen boven de teerlingen zijn dichtgemaakt met vaste 'luiken' uit gelijkaardige houten planken. De planken zijn, voornamelijk aan de zijkanten, ingerot en het schilderwerk is aan vernieuwing toe. De planken staan op verschillende plaatsen nat langs binnen. **Er zijn vruchtlichamen van een zwam aanwezig** op het westelijke 'luik'.

Links: zwammen op het westelijke luik.

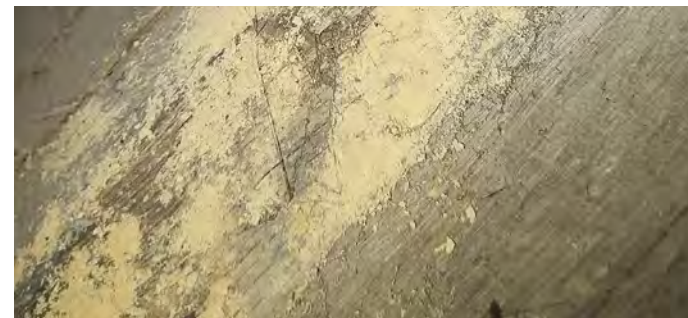
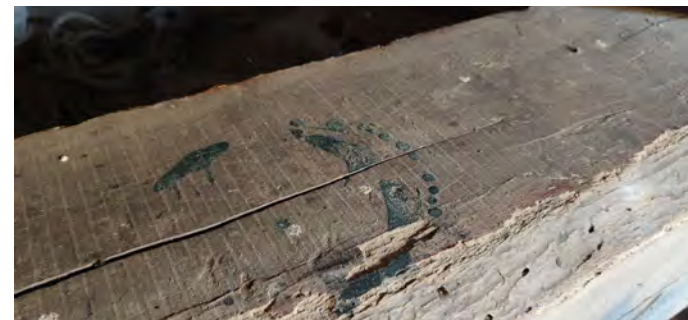
De balkkoppen van de kruisplaten lijken plaatselijk aangetast door vocht. De bovenste kruisplaat heeft onderaan een sterk uitgeholde balkkop. Eén van de okselsteekbanden heeft bovenaan een heel aantal kappen en een groot oppervlakkig gat. Het hout voelt overal stevig aan.

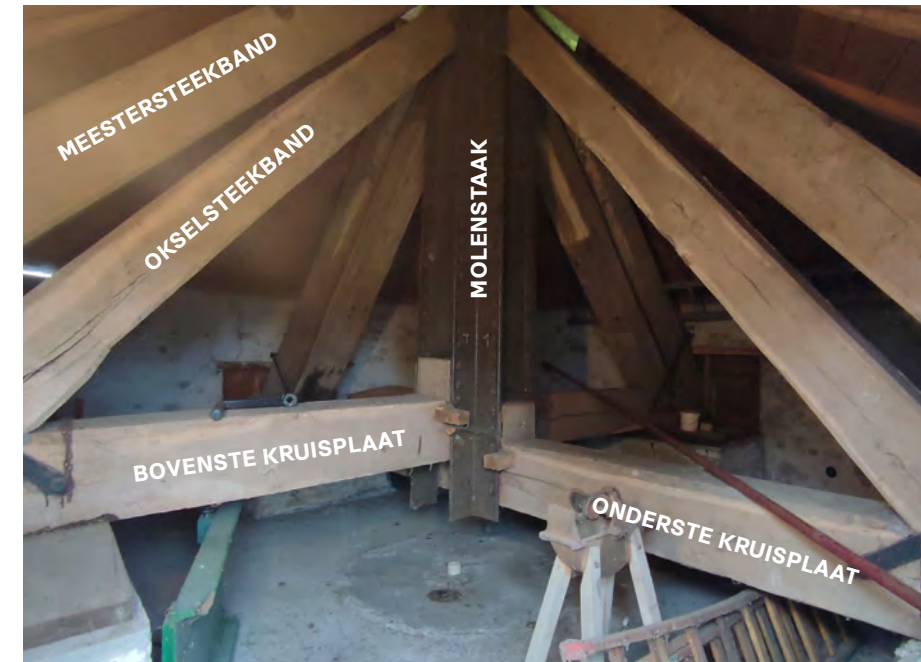
**Alle balken hebben sporen van insectenaantasting**, o.a. veel kleine ronde invlieggaatjes, boormeel en op sommige plaatsen ook grotere invliegopeningen.

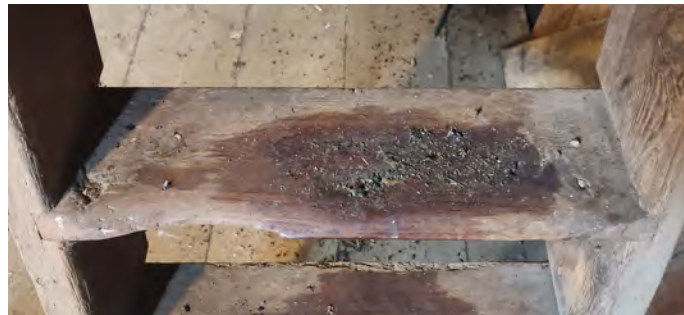
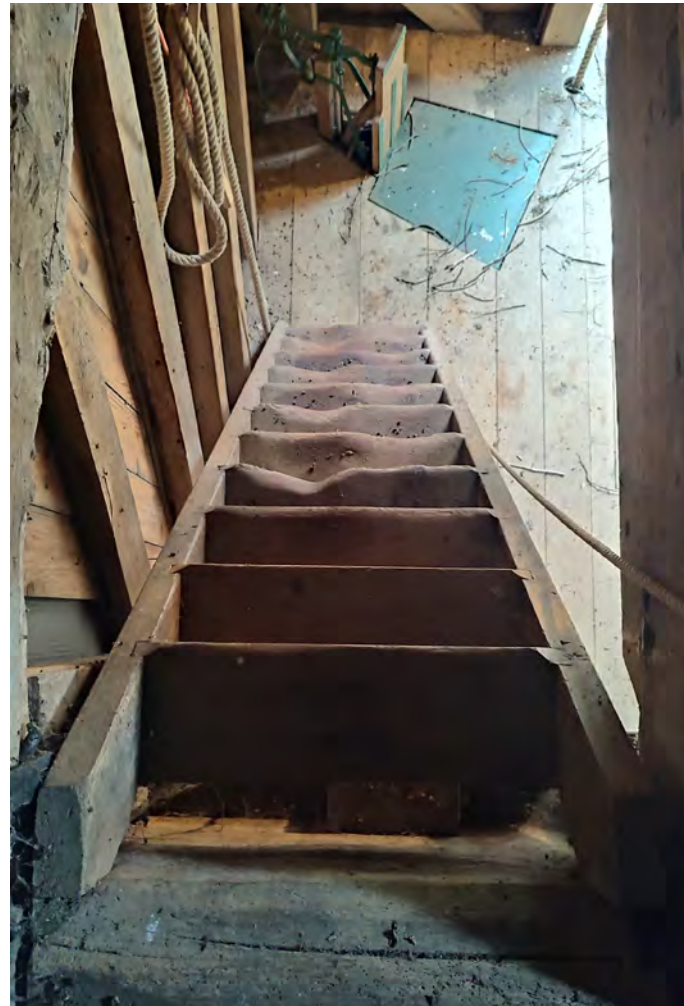
Er is een oude eikenhouten steektrap van de meelzolder naar de steenzolder. De treden zijn afgesleten door veelvuldig gebruik en er zijn vlekken van olie. Het hout schilfert op sommige plaatsen af door insectenaantasting (uitgevreten en uitvliegopeningen).

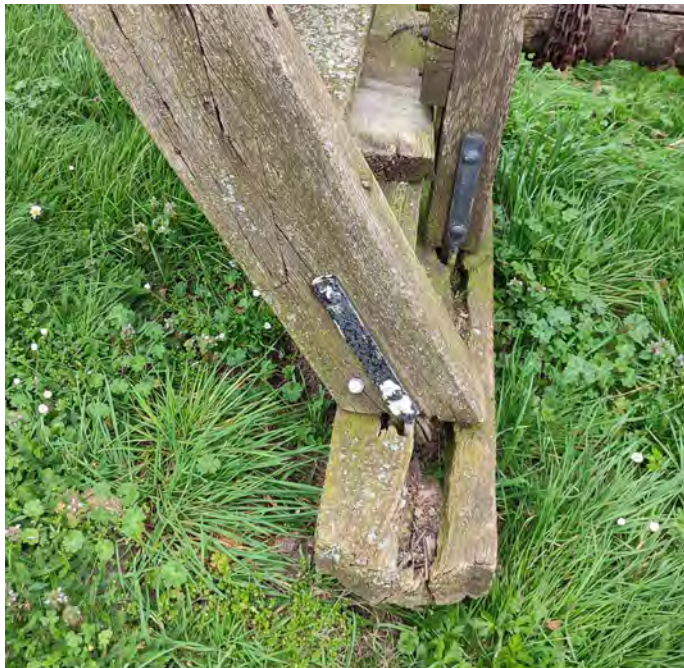
**STAART**

De staart, om de molen te kruien, steekt in een raveelconstructie doorheen de trap. Deze gekromde eiken balk is begroeid met korstmos en momenteel bovenaf afgeschermd met plaatmateriaal op latwerk. Een foto van 2021 toont grote scheuren en zwaar beschadigd hout aan de bovenkant. De pennen op de kop van de staart zijn gescheurd.
