# ERFGOEDBEHEERPLAN

**Huis de Boisschot**

**Zaventem**

Exacte Locatie: **Kerkstraat 3 (Zaventem)**

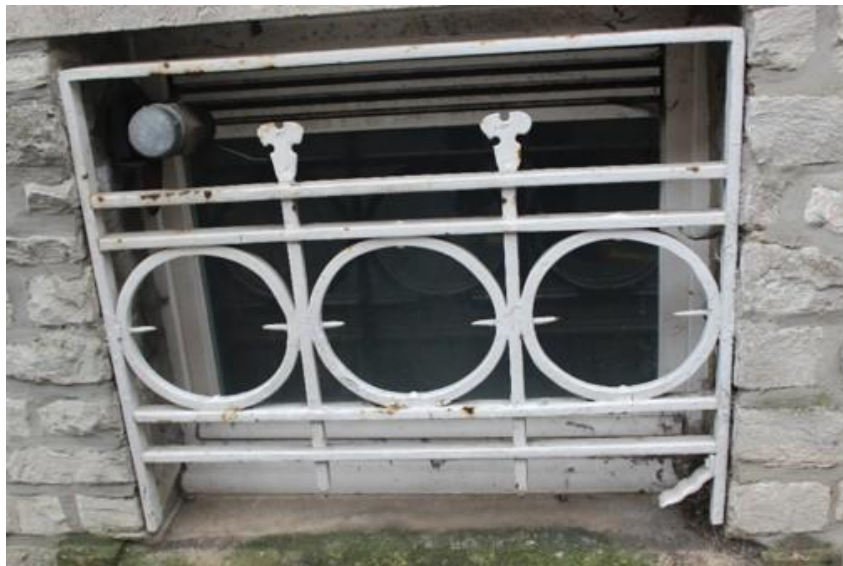
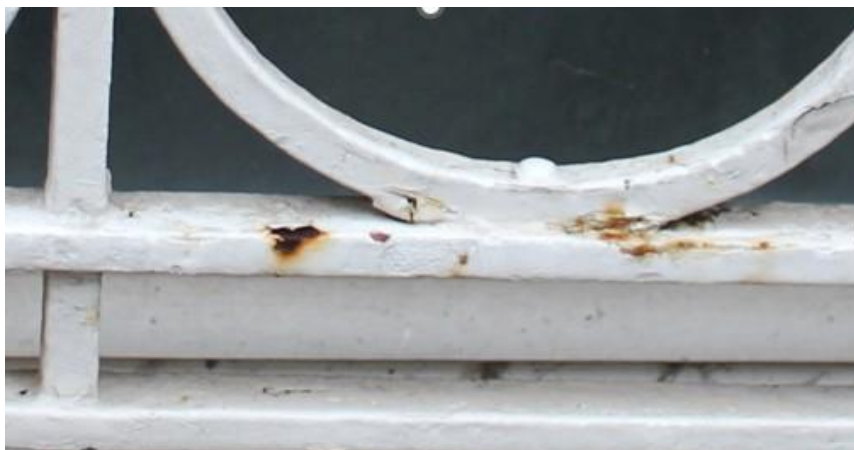
De smeedijzeren tralies die de kelderramen beschermen – twee aan de noordzijde met decoratieve cirkelvormige motieven, die zowel veiligheid als een sierlijke afwerking bieden, en één aan de westzijde met eenvoudige verticale spijlen – vertonen aanzienlijke roest en corrosie, waardoor zowel hun beschermende functie als hun historische uitstraling worden aangetast. Deze elementen zijn op de bouwtekeningen gemarkeerd met nummer 1.

De onderstaande foto's tonen smeedijzeren hekwerken aan de voor-/noordgevel:

Het beheerplan omvat het zorgvuldig verwijderen van roest en los materiaal met behulp van milde mechanische en chemische methoden die passen bij de principes van monumentenzorg. Structureel verzwakte delen worden gerepareerd of vervangen door passend smeedijzer, waarbij de originele decoratieve motieven aan de noordzijde en het verticale spijlenpatroon aan de westzijde behouden blijven. Alle hekwerken worden vervolgens behandeld met een roestwerende primer en afgewerkt met een weerbestendige, duurzame verf die geschikt is voor buitengebruik. Dit garandeert bescherming op lange termijn en behoudt tegelijkertijd het historische karakter en de visuele integriteit van het gebouw.

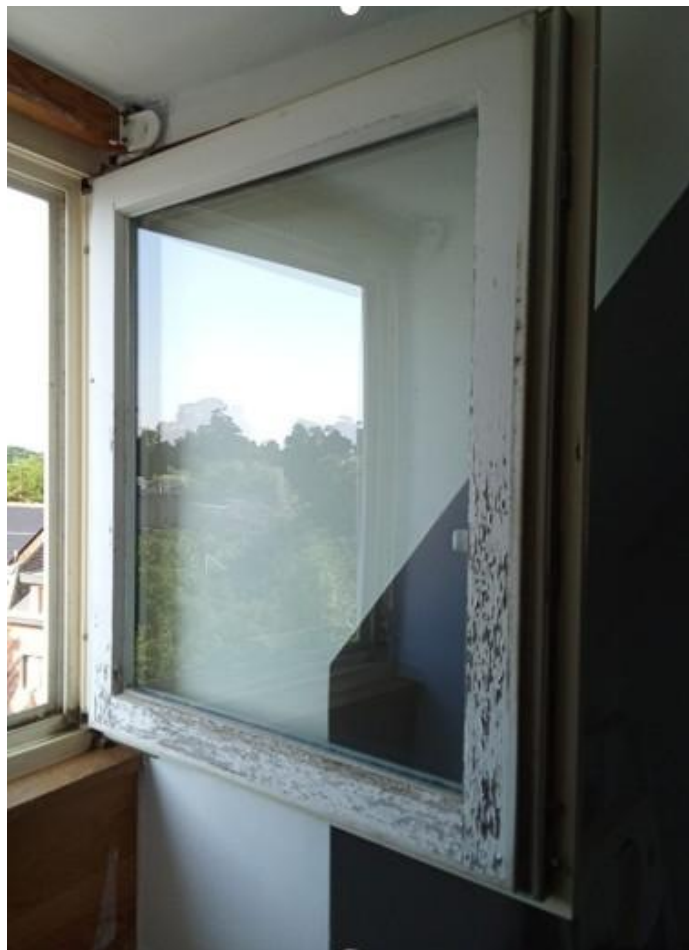
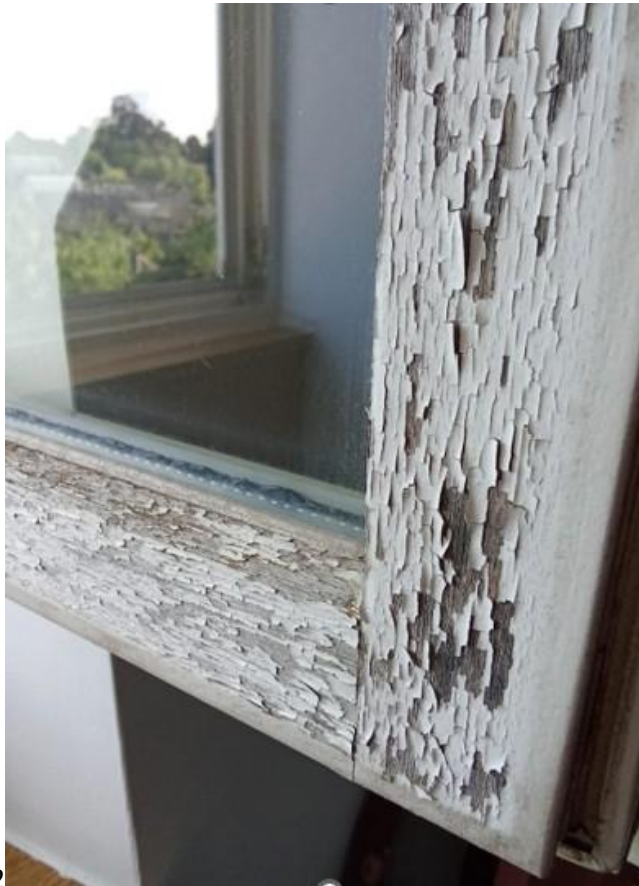
2

Alle houten ramen en deuren zijn in 2000 vervangen en sindsdien niet meer geschilderd. Deze inventarisatie geeft een geïllustreerde beschrijving en identificatie van zowel het binnen- als buitenschrijnwerk, met speciale aandacht voor de staat van de historische eikenhouten ramen. De houten ramen en deuren aan de buitenkant omvatten zeven openingen met drieëntwintig kozijnen aan de noordgevel, met daarnaast een dakraam in het schuine dak en dubbele balkondeuren, die beide niet zichtbaar zijn vanaf straatniveau. Aan de zuidgevel bevinden zich vier openingen en aan de westgevel zeven openingen met elf kozijnen. Al het schrijnwerk verkeert in slechte staat, met sterk aangetaste verflagen, afbladderende verf en plaatselijke houtrot. De onderstaande afbeeldingen dienen ter illustratie; alle andere ramen verkeren in dezelfde of een slechtere staat.

De onderstaande foto's tonen de ramen van de tweede verdieping aan de zuidgevel:

Het beheerplan omvat het zorgvuldig verwijderen van beschadigde verf, het consolideren of selectief vervangen van verrotte eikenhouten delen door passend hout, en het voorbereiden van alle oppervlakken voor het opnieuw schilderen. De buiten- en binnenframes worden afgewerkt met een erfgoedvriendelijke, weerbestendige verf (wit) die speciaal is ontwikkeld voor buitenhout. Dit garandeert zowel langdurige bescherming tegen vocht en UV-straling als behoud van het historische materiaal en de details.

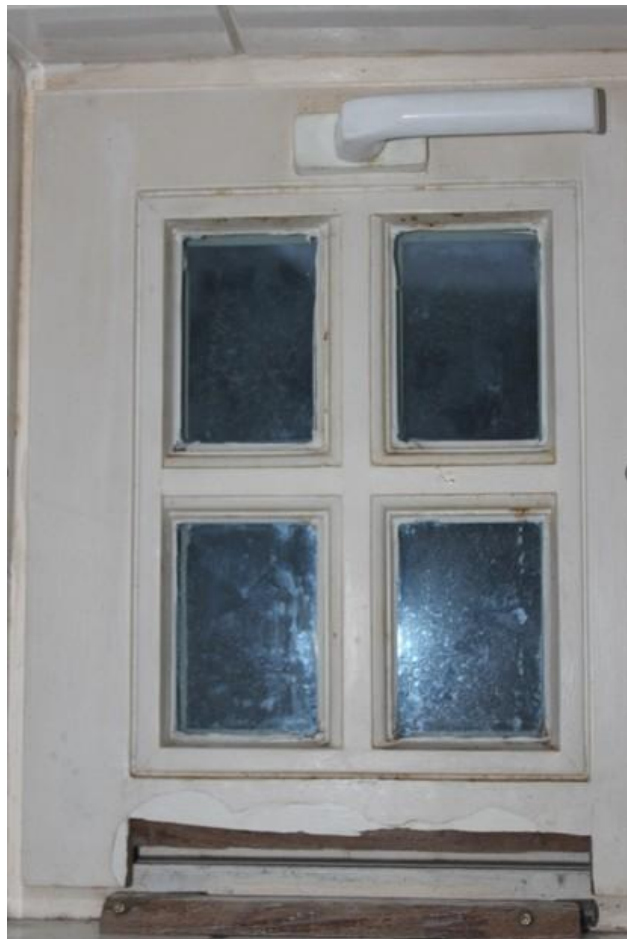
De onderstaande foto's tonen de ramen op de eerste verdieping aan de noordgevel:

De ramen in de badkamer vertonen ernstige houtaantasting als gevolg van aanhoudende condensatie en onvoldoende ventilatie, wat zowel de structurele integriteit als de historische uitstraling van het timmerwerk bedreigt.

Het beheerplan omvat zorgvuldige reparatie of selectieve vervanging van beschadigde eikenhouten delen met passend hout, consolidatie van bestaand materiaal waar mogelijk, en opnieuw schilderen met een ademende, weerbestendige verf die geschikt is voor buitengebruik ter bescherming tegen vocht en verdere aantasting. Daarnaast zullen verbeteringen aan de ventilatie worden doorgevoerd om herhaling te voorkomen en zo het behoud van deze historische raamelementen op lange termijn te waarborgen.

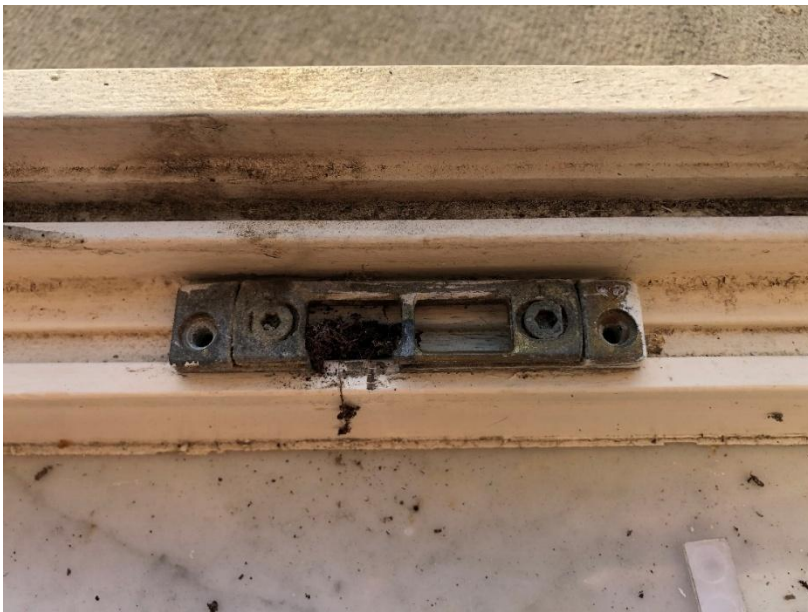
Verschillende onderdelen van het originele messing raambeslag verkeren in een slechte staat. Corrosie en mechanische slijtage belemmeren hun goede werking en verminderen de authenticiteit van het historische timmerwerk. Het beheerplan voorziet in de zorgvuldige verwijdering van onherstelbare onderdelen en de vervanging ervan door identiek of getrouw gereproduceerd messing beslag met een overeenkomend ontwerp, afmetingen en afwerking. Dit garandeert een volledige functionele restauratie met respect voor het oorspronkelijke vakmanschap. Waar mogelijk zullen bruikbare onderdelen worden gereinigd, gerepareerd en geconserveerd om zoveel mogelijk origineel materiaal te behouden, in overeenstemming met de principes van erfgoedbehoud.

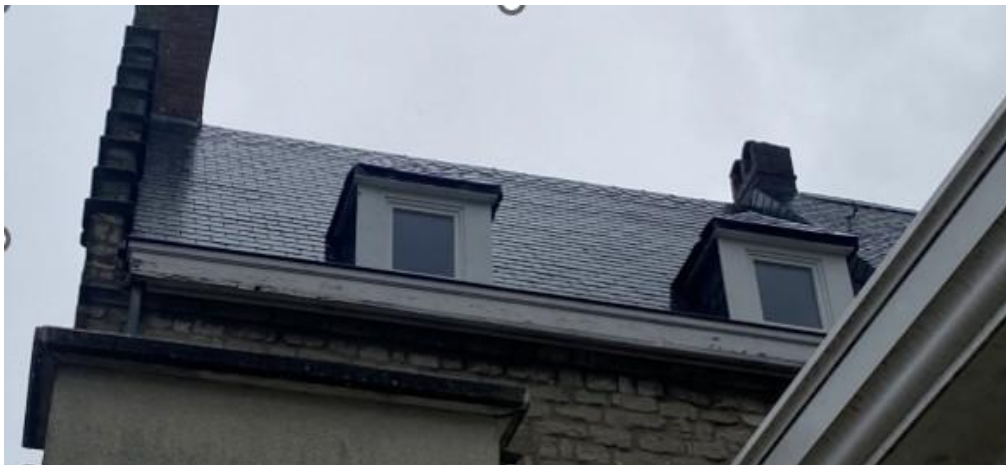
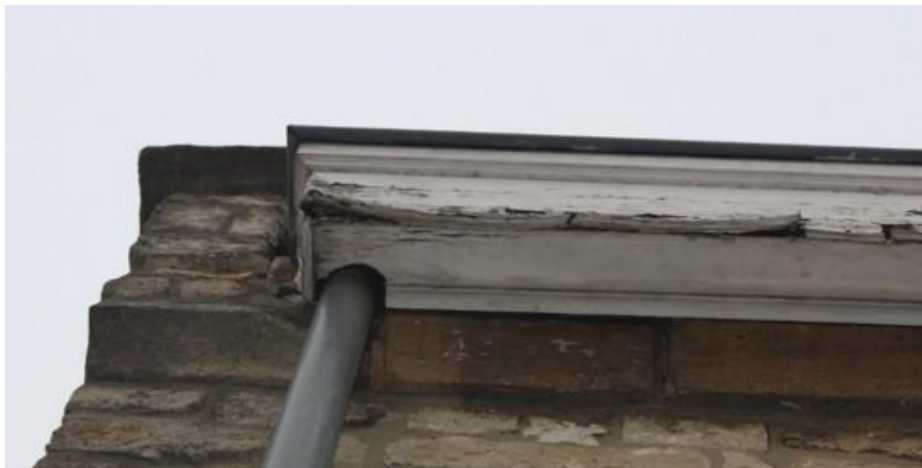
De buitenbekleding en de houten planken rond de deuren en ramen verkeren in zeer slechte staat. Ze vertonen ernstige slijtage, afbladderende verf en plaatselijk materiaalverlies, waardoor zowel de esthetische waarde als de beschermende functie van deze karakteristieke elementen in het gedrang komen. Deze structurele elementen zijn in het jaar 2000 aangebracht.

De twee onderstaande afbeeldingen tonen de dakrandafwerking van het dak aan de zuidkant.

Het renovatieplan omvat het zorgvuldig verwijderen van aangetaste en niet-originele coatings, het consolideren of selectief vervangen van verrot hout door een passende houtsoort, en het repareren van scheuren of ontbrekende delen om de oorspronkelijke profielen te herstellen. Alle oppervlakken worden vervolgens behandeld met weerbestendige, ademende afwerkingen die speciaal zijn ontwikkeld voor erfgoedhout buitenshuis. Deze afwerkingen bieden bescherming tegen vocht, UV-straling en biologische aantasting, terwijl het historische uiterlijk van het gebouw behouden blijft. Deze ingrepen worden uitgevoerd met behulp van traditionele timmertechneken en, waar mogelijk, omkeerbare methoden, in overeenstemming met de principes van monumentenzorg.

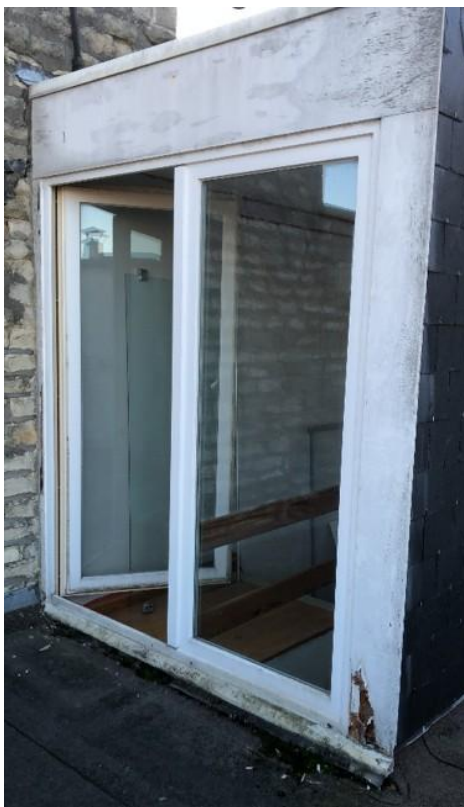
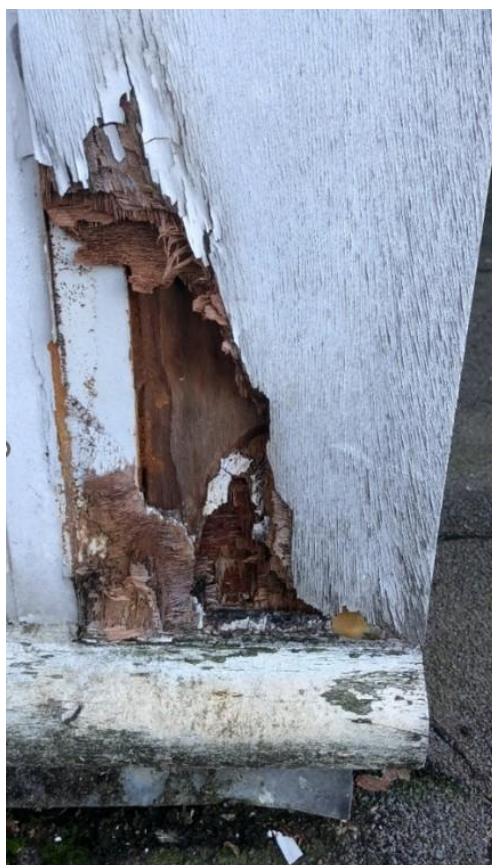
De twee afbeeldingen hieronder tonen de deurplanken van het balkon op het platte dak aan de noordzijde.

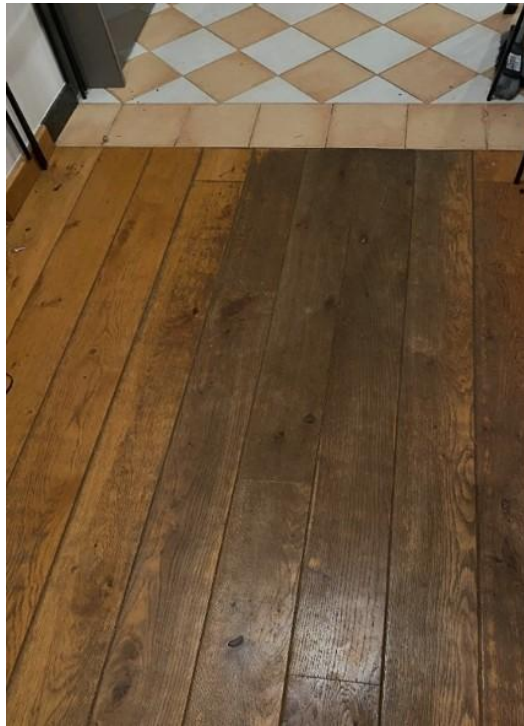
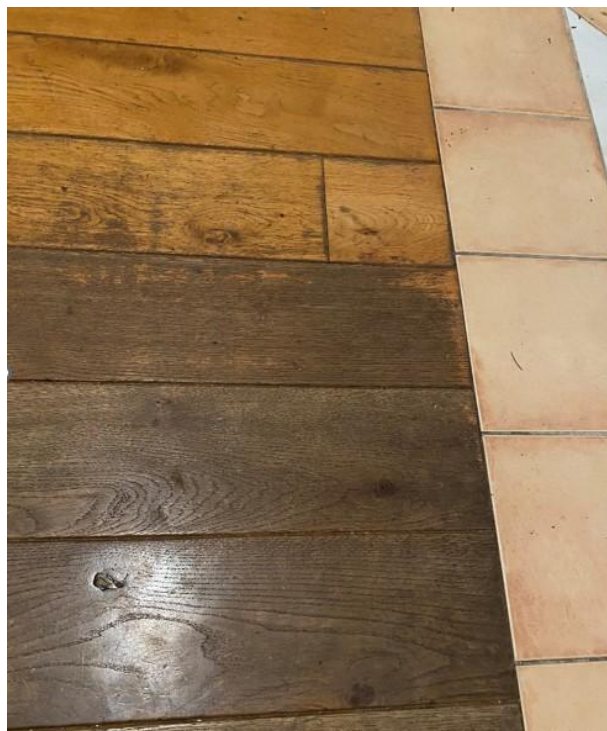
De onderstaande foto's tonen houten vloeren in alle ruimtes (woonkamer, slaapkamer, gangen) met aanzienlijke slijtage door langdurig gebruik, waaronder oppervlakteschuring, plaatselijke scheuren en loslatende voegen. Als essentiële elementen van het interieur dragen deze vloeren bij aan het historische karakter en de materiële authenticiteit van het gebouw.

De twee onderstaande afbeeldingen tonen de vloer in de woonkamer op de begane grond.

Het renovatieplan voorziet in zorgvuldige reparatie van beschadigde gedeelten, selectieve vervanging en structurele versterking waar en indien nodig. Om het hout in deze intensief gebruikte zones te beschermen tegen verdere slijtage, worden de gerestaureerde vloeren afgewerkt met een verf (lichtgrijs) die speciaal is ontwikkeld voor intensief gebruikte vloeren, wat een goede slijtvastheid en aanzienlijke bescherming garandeert.

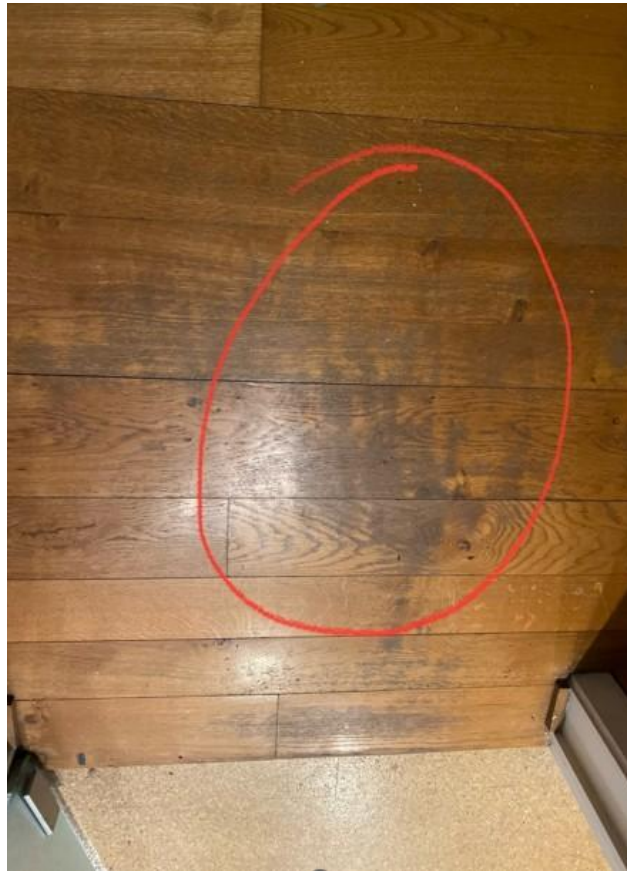
De afbeelding hieronder toont de vloeroppervlakte van de gang op de eerste verdieping, voor de badkamer.

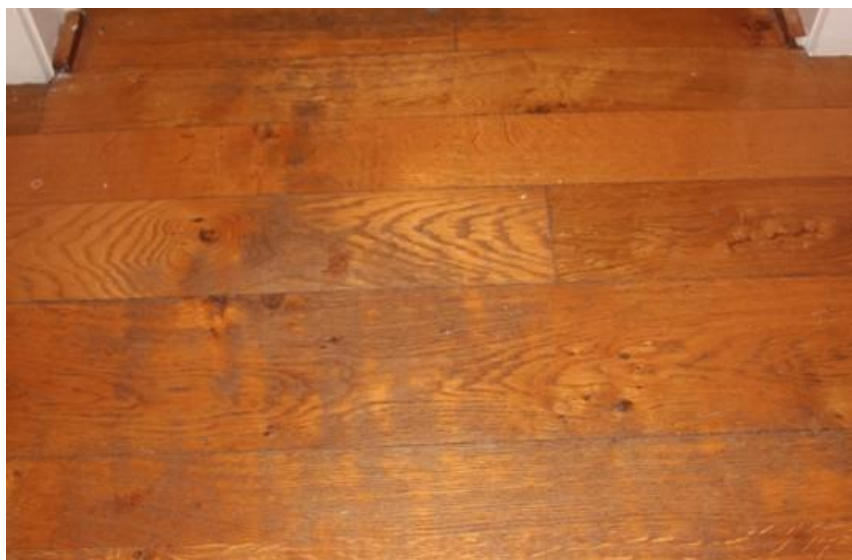
De twee afbeeldingen hieronder tonen de vloeroppervlakte van de slaapkamer op de eerste verdieping.

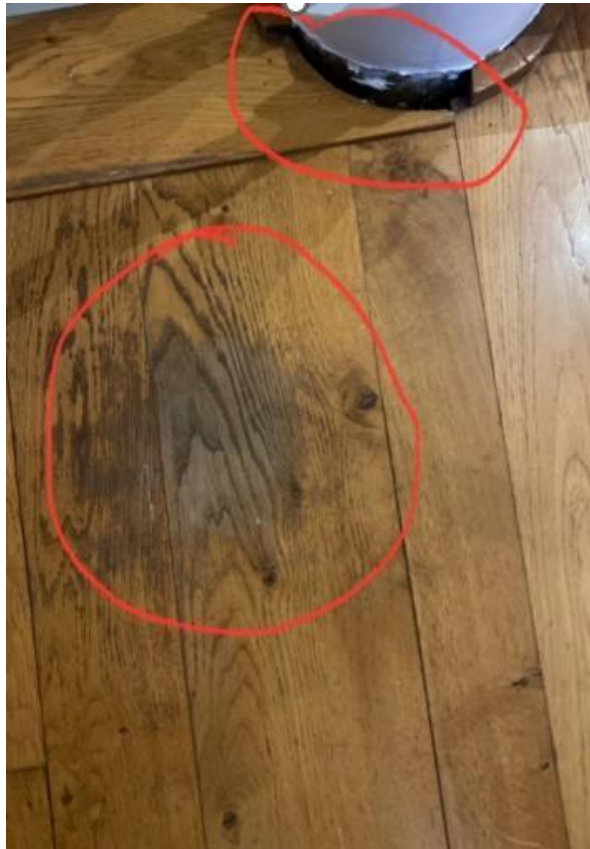
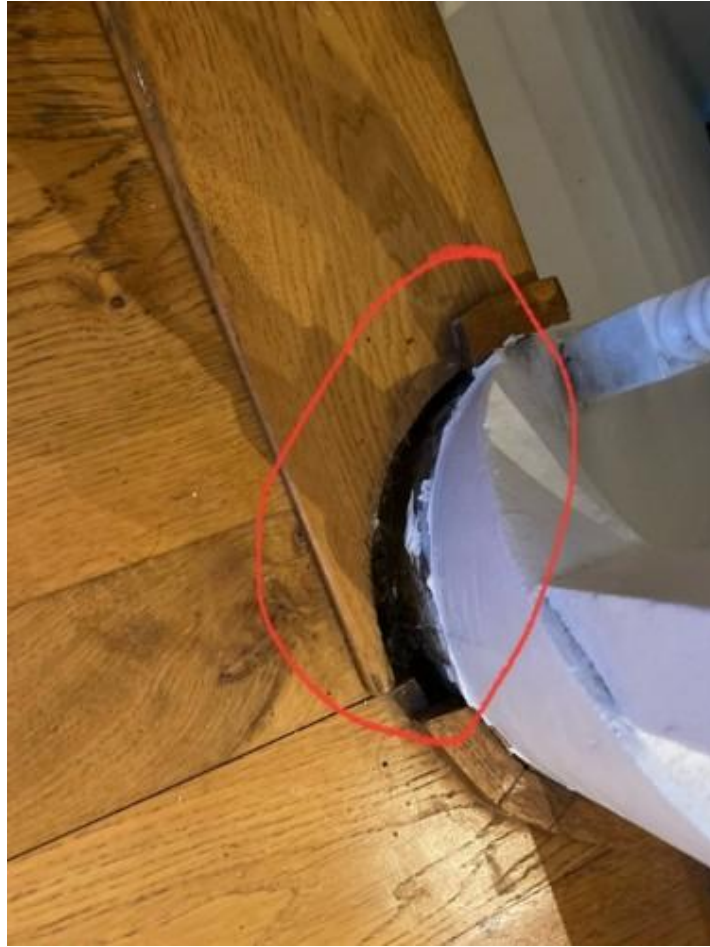
De twee onderstaande foto's tonen de overloop van de trap op de eerste verdieping. De meest beschadigde houten delen zijn omcirkeld.

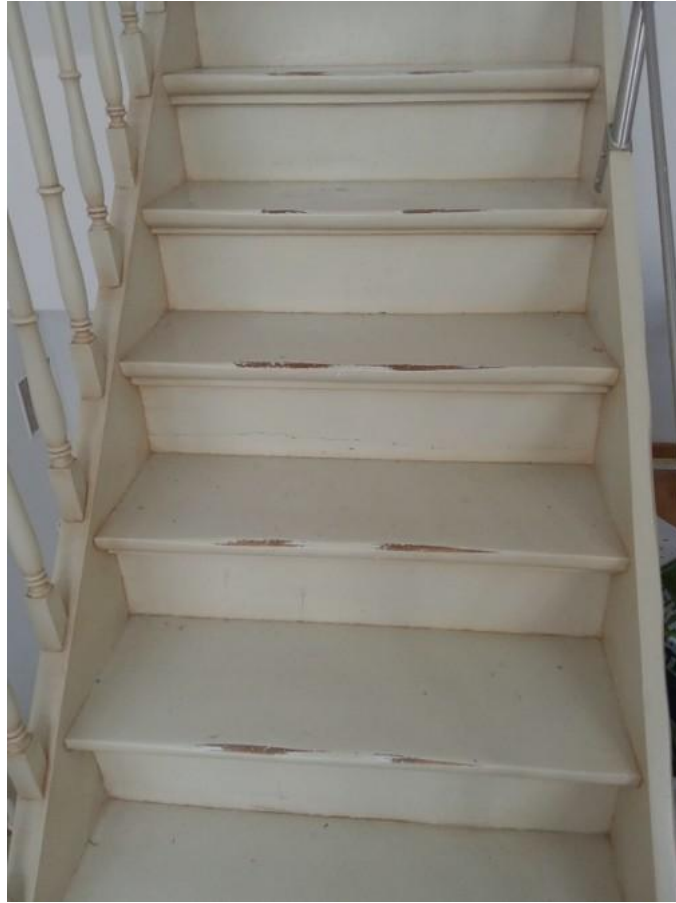
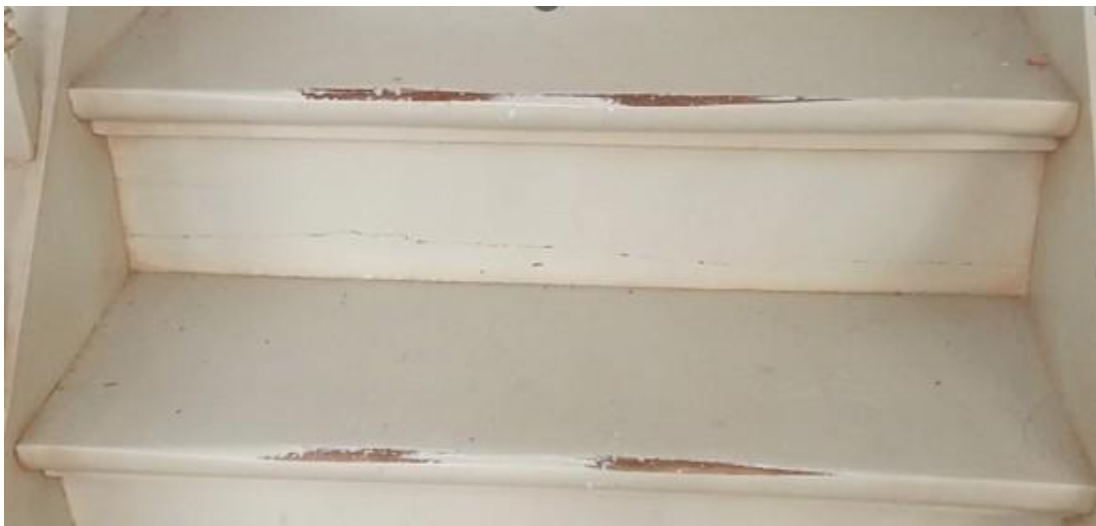
De houten trap vertoont zichtbare tekenen van slijtage die overeenkomen met langdurig gebruik, waaronder oppervlaktebeschadiging, aangetaste verflagen en plaatselijke scheuren in het hout. Hoewel de structuur grotendeels intact is gebleven, tasten deze gebreken zowel de esthetische samenhang als de materiële integriteit van dit karaktervolle interieurelement aan. Het renovatieplan voorziet in een zorgvuldige versteviging van de gescheurde houtdelen met behulp van passende reparatietechnieken, de discrete vervanging van ontbrekende hoekelementen door hout van een vergelijkbare soort en profiel, en de voorbereiding en het opnieuw schilderen van de trap met ademende, erfgoedvriendelijke verf in een witte kleur. Alle ingrepen zullen het principe van minimale ingreep volgen, waarbij zoveel mogelijk origineel materiaal behouden blijft en tegelijkertijd de visuele eenheid en structurele degelijkheid van de trap worden hersteld.

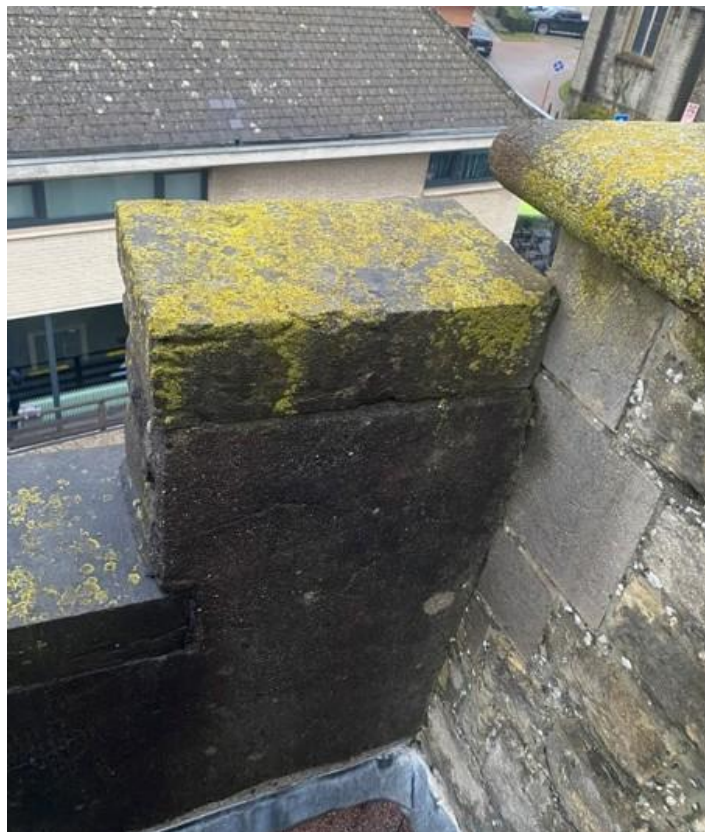
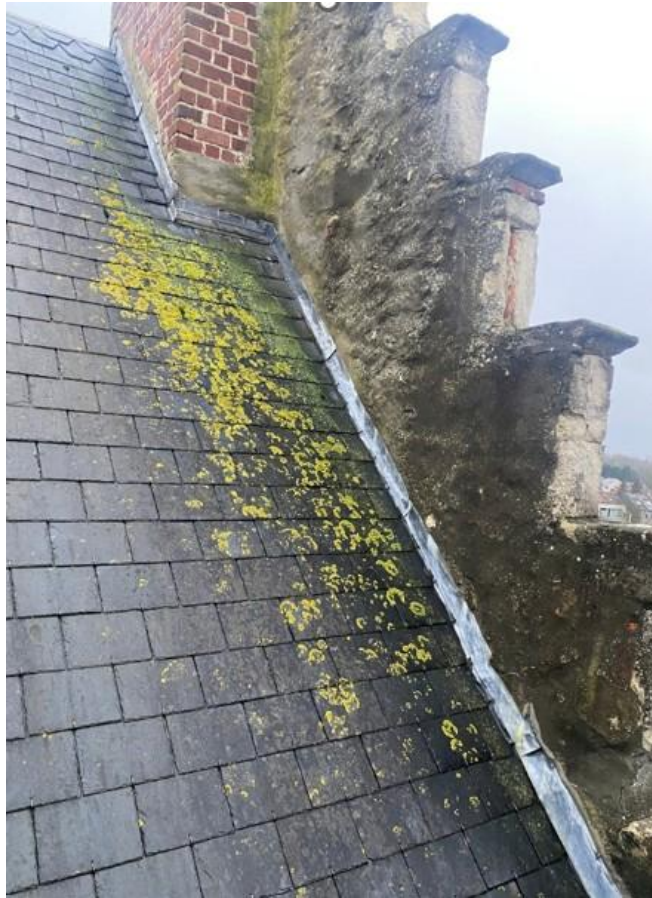
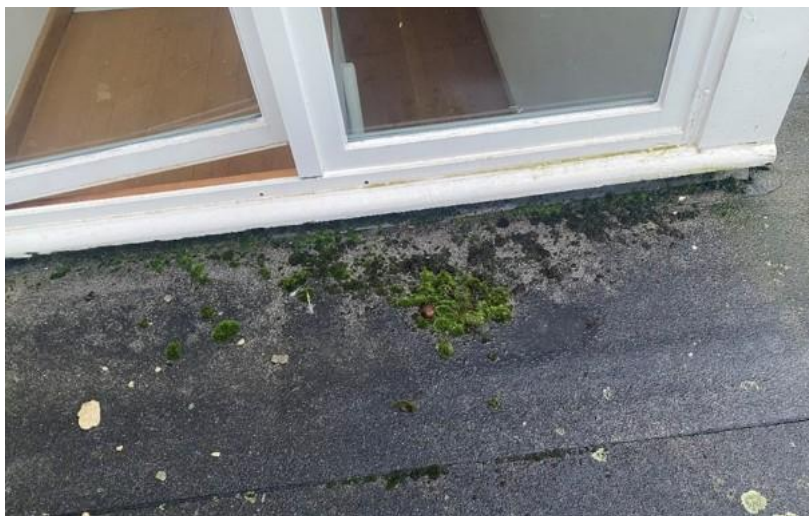
Het natuurstenen leien dak en het platte dakgedeelte aan de noordzijde, grenzend aan de straat, vertonen zichtbare biologische aangroei, waaronder mos- en schimmelgroei, wat wijst op langdurige vochtophoping. Deze situatie versnelt niet alleen de aantasting van de dakbedekking, maar verhoogt ook het risico op waterinsijping die de onderliggende houten dakconstructie kan aantasten. De biologische aangroei zal zorgvuldig worden verwijderd met niet-schurende, milieuvriendelijke methoden om schade aan de originele leien en bijbehorende details te voorkomen.

Het platte dak vertoont momenteel actieve lekkage, waardoor zowel de waterdichtingslaag als de structurele integriteit van de dragende elementen in gevaar komen. Een grondige renovatie is daarom noodzakelijk. Deze ingreep omvat het verwijderen van de aangetaste dakbedekking, inspectie en waar nodig reparatie van de dragende constructie, en de installatie van een nieuw waterdichtingssysteem dat past bij de historische structuur en het architectonische karakter van het gebouw.

Daarnaast wordt er isolatie onder de dakconstructie aangebracht om de thermische prestaties te verbeteren en tegelijkertijd de erfgoedwaarde van het monument te beschermen. Bij de isolatiestrategie wordt prioriteit gegeven aan ademende en dampdoorlatende materialen om een goede vochtregulatie te garanderen en condensatieschade aan de historische houten constructie te voorkomen. Alle materialen en technieken worden geselecteerd in overeenstemming met de richtlijnen voor monumentenzorg, waarbij minimale ingrepen, omkeerbaarheid waar mogelijk en volledige compatibiliteit met de bestaande historische structuur worden gewaarborgd.

| Geplande werkzaamheden op korte termijn | | |
|---|---|---|
| Onderhoud van dakoppervlakken | Verwijdering van mos en algen. De biologische aangroei wordt zorgvuldig verwijderd met niet-schurende, milieuvriendelijke methoden om schade aan de originele leien en bijbehorende details te voorkomen. | Voorkom vochtophoping en aantasting van dakmaterialen; behoud originele leien en details. |

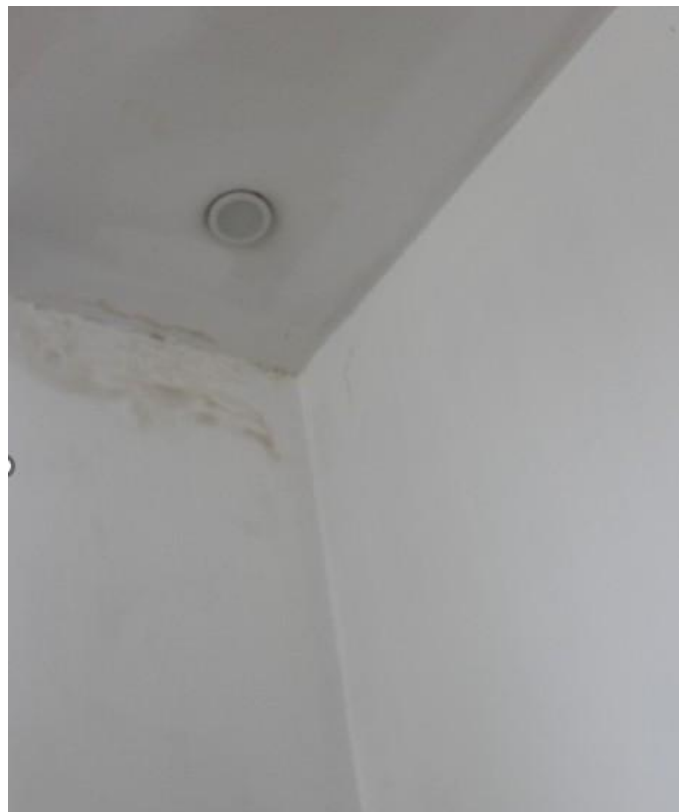
Door de verslechterde staat van het platte dak aan de noordzijde van het gebouw is er water binnengedrongen. Dit heeft geleid tot plaatselijke lekkage in de slaapkamer direct onder dit dakgedeelte, met name in een hoek waar vocht zichtbaar is. De aanwezigheid van vochtvlekken wijst op een defect in de bestaande waterdichtingslaag en mogelijk ook op beschadigde aansluitingen.

Deze situatie vormt niet alleen een risico voor de binnenafwerking, maar ook voor de onderliggende historische structuur, waaronder stucwerk, houten elementen en aangrenzend metselwerk. Langdurige blootstelling aan vocht kan leiden tot schimmelvorming, zoutkristallisatie in de muurconstructie en uiteindelijk tot aantasting van de structurele onderdelen.

Snel ingrijpen is noodzakelijk om verdere aantasting van het beschermde interieur te voorkomen. De reparatiestrategie richt zich op het vaststellen van de precieze bron van de lekkage, het herstellen van de waterdichtheid en afwatering, en het waarborgen dat alle herstelwerkzaamheden worden uitgevoerd met compatibele en ademende materialen, in overeenstemming met de principes van monumentenzorg.

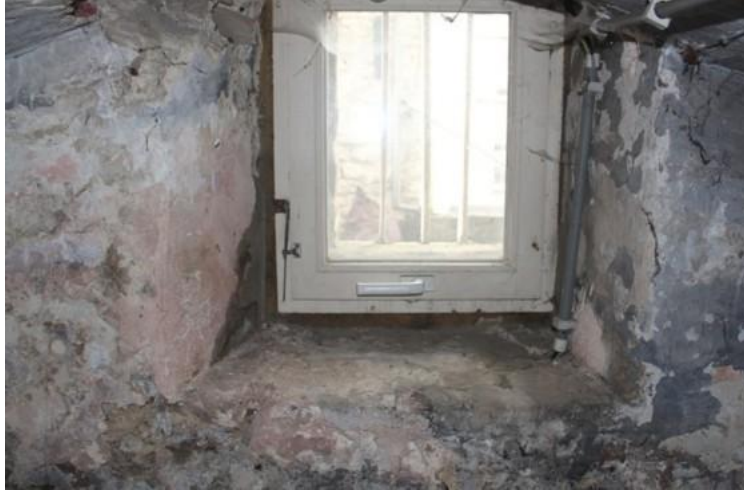
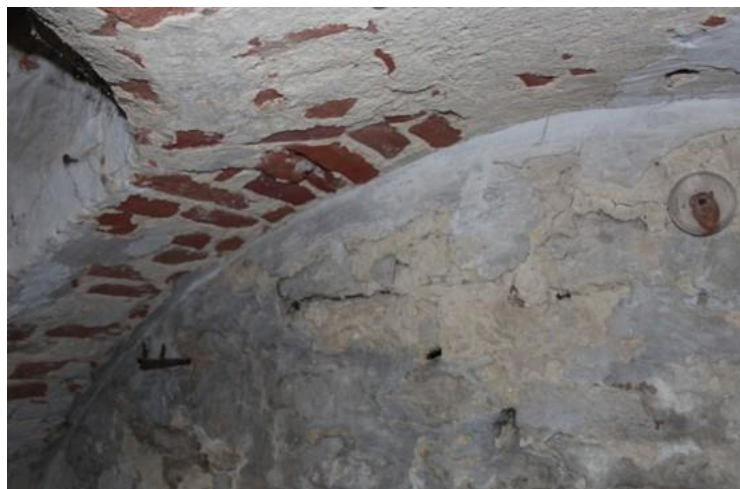
De kelder bestaat uit drie compartimenten. De muren vertonen duidelijke tekenen van langdurige vochtinfiltratie, waaronder aangetast pleisterwerk, uitslag en plaatselijk materiaalverlies. Dit duidt op aanhoudende watergerelateerde spanning in het metselwerk. Deze situatie bedreigt niet alleen de structurele stabiliteit van de dragende elementen, maar ook het behoud van het historische bouw materiaal op de lange termijn. Het renovatieplan voorziet in het zorgvuldig verwijderen van beschadigde afwerkingen, gevolgd door het consolideren van het metselwerk en het opnieuw bepleisteren met ademende kalkmortelsystemen om de juiste vochtbalans te herstellen.

| Geplande werkzaamheden op korte termijn | | |
|---|---|---|
| Kelder | Het herstel van door water beschadigd metselwerk en stucwerk, en het waterdicht maken van de muren. Het beheerplan voorziet in het zorgvuldig verwijderen van beschadigde afwerkingen, gevolgd door het verstevigen van het metselwerk en het opnieuw stucen met ademende kalkmortelsystemen om de juiste vochtbalans te herstellen. | Stabiliseer de structuur; voorkom opstijgend vocht; behoud het historische bouw materiaal. |
