## **BEHEERSPLAN ONROEREND ERFGOED**

VERSIE 30.08.2016

Museum Smidt Van Gelder

Belgiëlei 91, 2018 Antwerpen

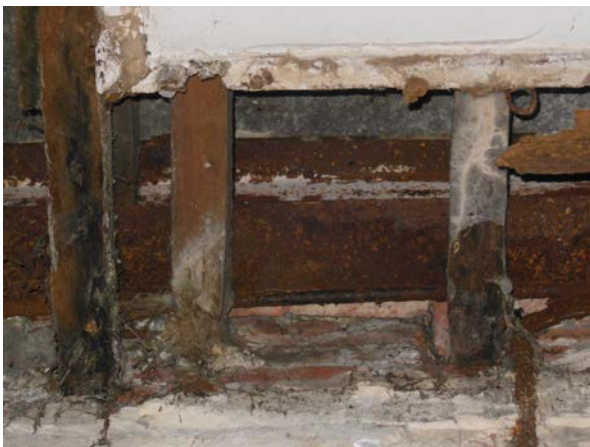
Afbeelding 119 : Roestvorming van de stalen ligger tegen de achtergevel in het fumoir (1.7), aantasting door zwam van de houten draagbalken, 2015 (MWA)

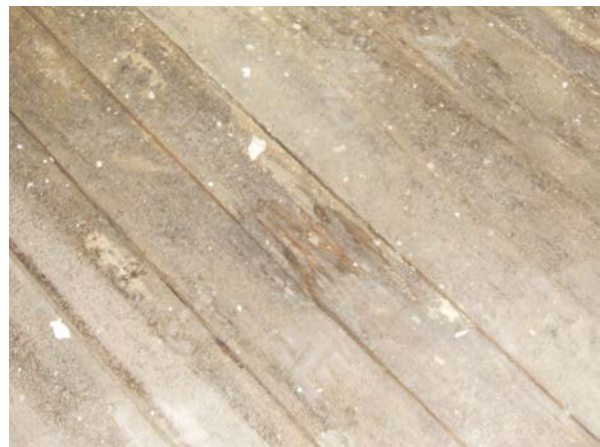
Rond de houten diensttrap van de tweede naar de derde verdieping is de vloer verzakt. Op verschillende plaatsen is er wit mycelium aanwezig en enkele draagbalken en enkele planken van de bordessen zijn sterk ingerot (kubisch rot). Dit alles wijst op aantastingen van de huiszwam, vermoedelijk t.g.v. een (oud?) lek aan de regenwaterafvoer.

Afbeelding 120 : Kubisch rot van de plankenvloer van het bordes van de trap tussen de tweed en de derde verdieping, 2015 (MWA)

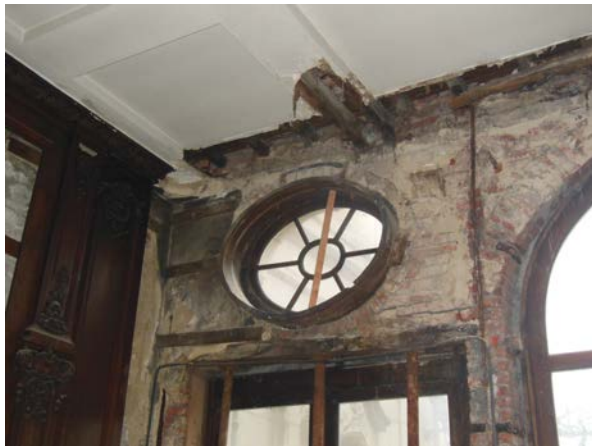
ernstige scheurvorming en verzakkingen. De houten latei boven de deur is verzakt en wordt gestut. Op het terras van de tweede verdieping zijn nieuwe terrastegels aangebracht, vermoedelijk op de bestaande afwerking. Dit opbouwpakket vormt een enorme belasting. Mogelijk is dit de reden van de scheurvorming in de wand tussen het fumoir en de voormalige slaapkamer (wand dwars op de achtergevel).

Afbeelding 121: Scheurvorming en verzakkingen in de achtergevel van het fumoir (1.7), 2015 (MWA)

| Aard der werken | Eenmalig | Terugkerend | Vrijstelling toelating | Betoelaagbaar | Forfaitair verrekend |
|---|---|---|---|---|---|
| Herstellen van scheurvorming in wanden | x | | | x | |

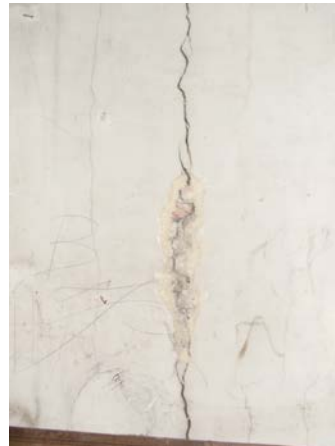
Afbeelding 122 : Scheurvorming in de dragende wand tussen fumoir (1.7) en voormalige slaapkamer (1.15), 2015 (MWA)

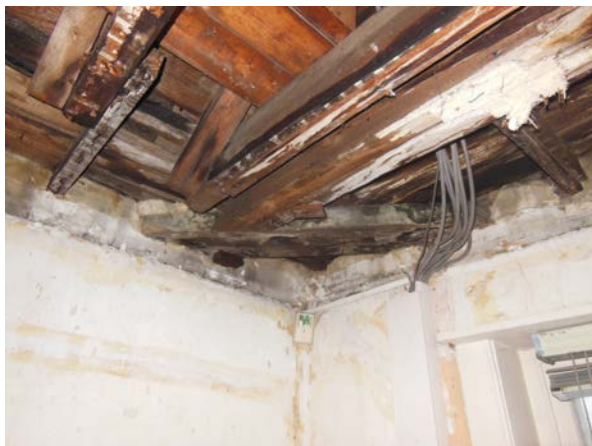
De dakconstructie is volledig opgebouwd in hout, met houten spanten en houten gordingen. Deze constructies zijn niet meer vlak en zijn ondergedimensioneerd wat betreft sterkte. De dakstructuur is bovendien in de loop der jaren, vaak onkundig, aangepast. De kepers dragen niet meer af in de muren, maar rusten op de gootconstructie of op de balklagen van de zoldervloer. Verschillende trekkers van de spanten zijn onderbroken. Sommige spanten hebben geen draagvlak meer. De dragende balken onder de gootconstructies hebben vaak onvoldoende of geen opleg in de wand. Dragende tussenmuren en schouwen werden t.h.v. het zolderniveau weggebroken. Er zijn op diverse plaatsen reeds schoringen aangebracht. De zuidwestelijke gordingen ter hoogte van het daklicht buigen sterk door doordat de overspanning te groot is.

Afbeelding 123 : Detail van de dakstructuur, links achteraan de woning (3.9): de dubbele houten ligger waarop de kepers en de goot afsteunen, is tegen de schuine ligger in de hoek bevestigd, 2015 (MWA)

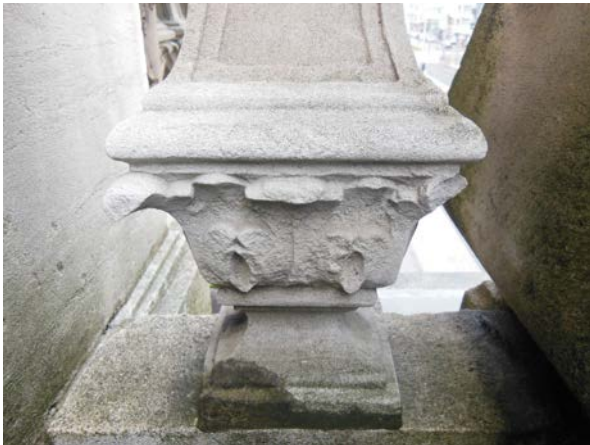
De gevels, dekstenen, balustrades en vazen in Euvillesteen vertonen oppervlakkige verwerking. Plaatselijk zijn stukjes weggefallen of komt er beperkte scheurvorming voor. Plaatselijk is het steenwerk van het fronton afgebrokkeld. Het voegwerk is her en der ingescheurd of weggespoeld.

Afbeelding 126 : Verwerking van één van de balusters van het balkon aan de voorgevel, 2015 (MWA)

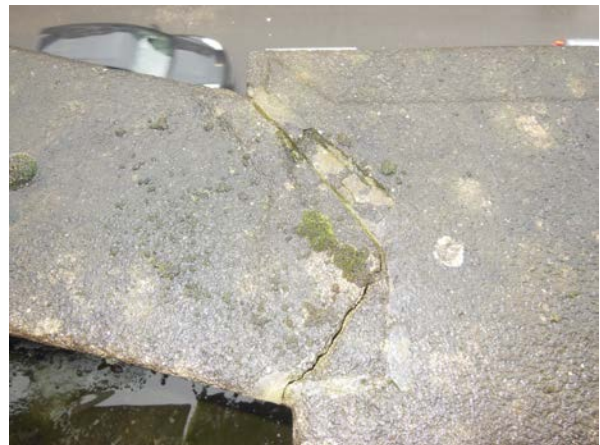
Afbeelding 127 : Het voegwerk van de dekstenen scheurt plaatselijk in, stukjes natuursteen vallen weg , 2015 (MWA)

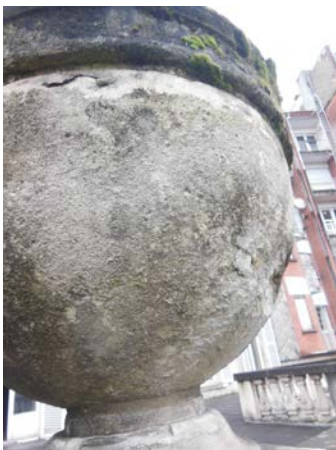
Afbeelding 128 : Oppervlakteverwerking van de vazen, 2015 (MWA)

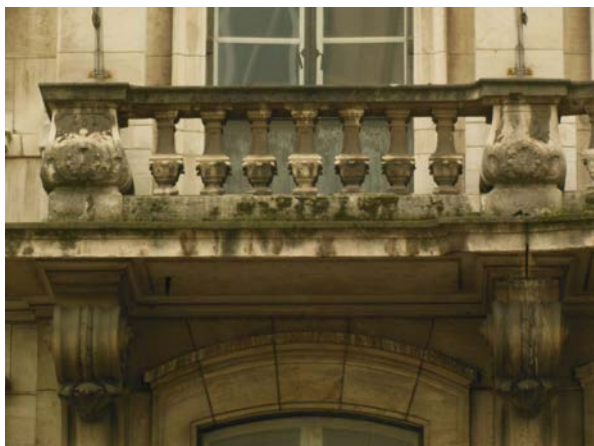
Afbeelding 130 : Ernstige vervuiling van de voorgevel, 2015 (MWA)

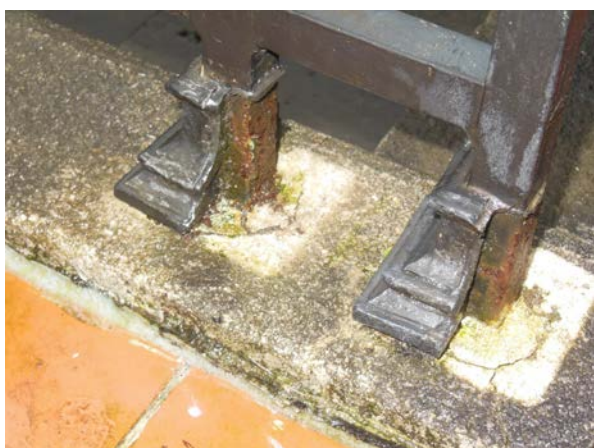
De verankeringen, balkonbalustrade, trapleuningen, vlaggenmasthouders, deuren, diefijzers, zolenschrapers, en de duimen waaraan de luiken werden opgehangen vertonen lichte tot sterke roestvorming. Plaatselijk is het steenwerk rond deze verankeringen ingescheurd. Verschillende kappen rond de verankeringspunten van de balustrades zijn doorgeroest.

Afbeelding 131 : Roestvorming van de verankeringen van de balustrade, 2015 (MWA)

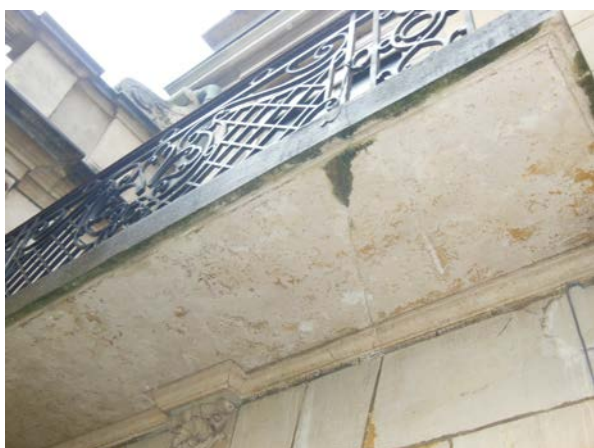
De balkonvloer aan de achtergevel is dwars doorgescheurd. De balustrade is roestig met scheurvorming rond de verankeringspunten in de balkonvloer tot gevolg.

Afbeelding 133 : Scheurvorming van het balkon, links tegen de achtergevel, 2015 (MWA)

| Aard der werken | Eenmalig | Terugkerend | Vrijstelling toelating | Betoelaagbaar | Forfaitair verrekend |
|---|---|---|---|---|---|
| Herstel van scheurvorming in balkon | | | | x | |

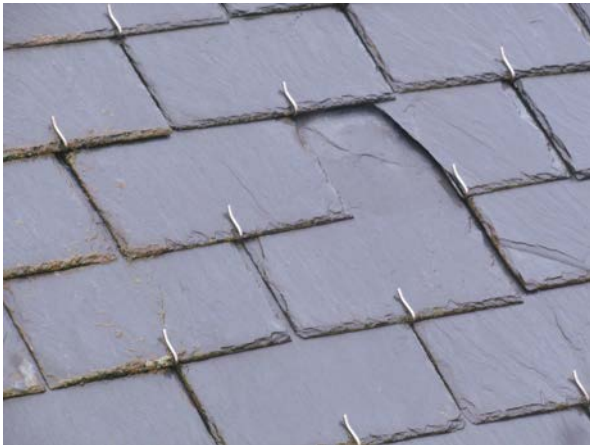
De leibedekking van het hoofddak is in redelijk goede staat. Hier en daar zijn er leien gebroken met lekken tot gevolg. Voornamelijk t.h.v. de aansluitingen met de dakramen worden lekkages vastgesteld en dit t.g.v. slecht geplaatste of verweerde loden slabben.

Afbeelding 134 : Plaatselijk zijn leien gebroken of weggevallen, 2015 (MWA)

| Aard der werken | Eenmalig | Terugkerend | Vrijstelling toelating | Betoelaagbaar | Forfaitair verrekend |
|---|---|---|---|---|---|
| Controle en eventueel herstel van lekkages aan daken en regenafvoeren | | maandelijks | x | | |

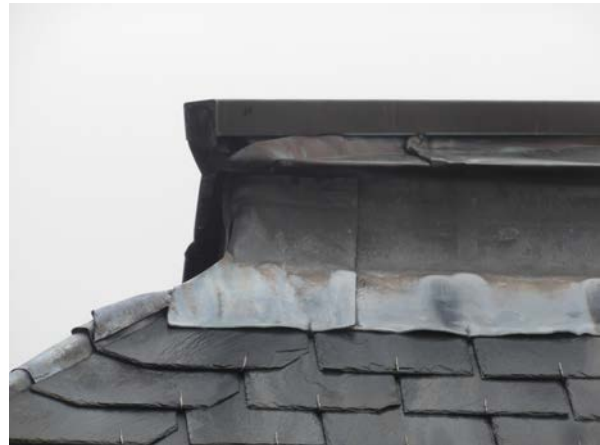
Afbeelding 135 : Lekkages zijn voornamelijk een gevolg van slordige aansluitingen, 2015 (MWA)

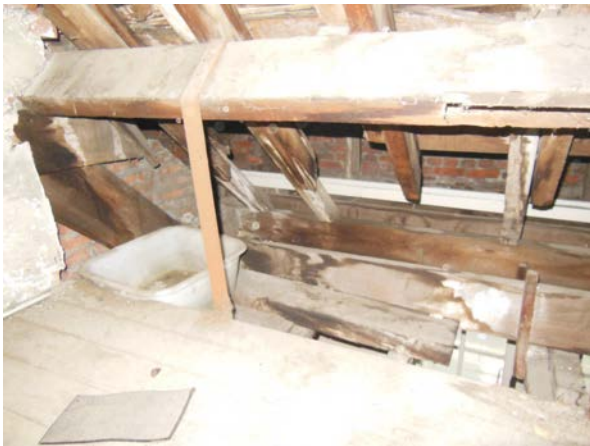
Afbeelding 136 : Vochtschade aan de dakstructuur t.g.v. lekkages in de dak- en gootdichtingen, 2015 (MWA)

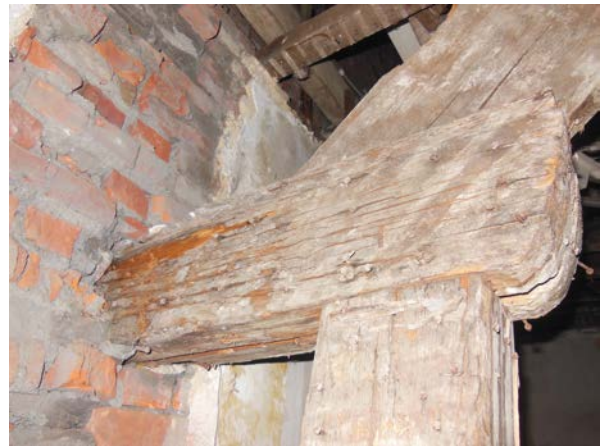
Afbeelding 137 : Houtaantasting door insecten (3.2/3.3), 2015 (MWA)

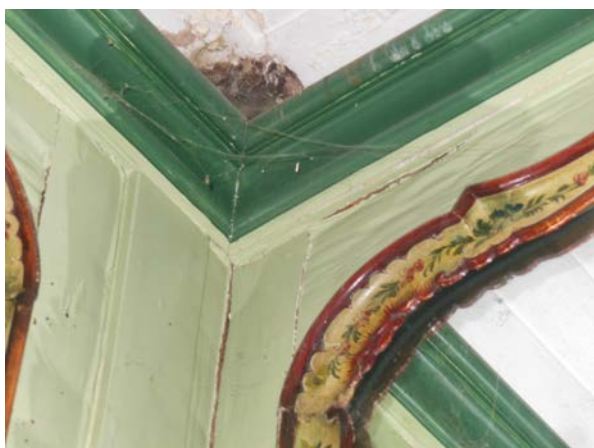
Afbeelding 138 : Zwamaantasting in het Chinese kabinet (1.14) t.g.v. lekkages in het dak, 2015 (MWA)

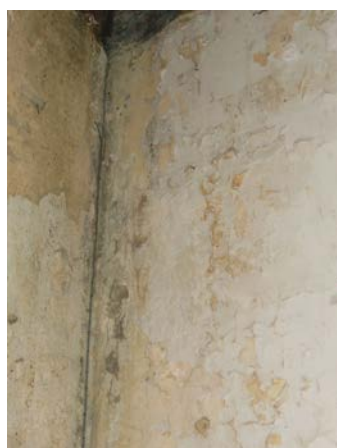
Afbeelding 139 : Vochtschade aan de wandafwerking aan de diensttrap t.g.v. lekken in de gootdichting (3.13), 2015 (MWA)

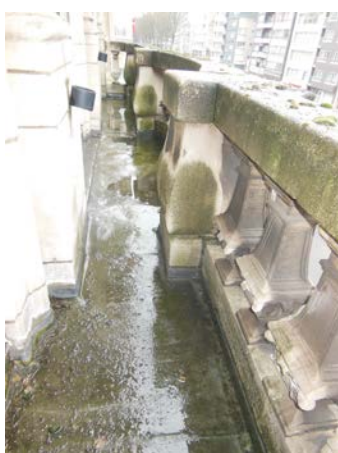
Afbeelding 140 : Waterstagnatie op het balkon t.g.v. een gebrekkige afvoer, 2015 (MWA)

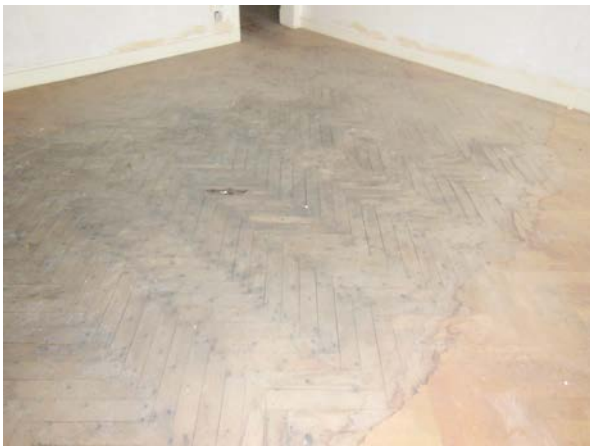
Op enkele plaatsen werd de plafondafwerking verwijderd (om de vloerstructuur te controleren). In enkele kamers werd het parket uitgebroken. Er is ook schade t.g.v. de brand in 1987, waarbij voornamelijk vochtschade aan de parketten t.g.v. bluswater.

Afbeelding 145 : Vochtschade aan de parketvloer t.g.v. bluswater (2.1), 2015 (MWA)

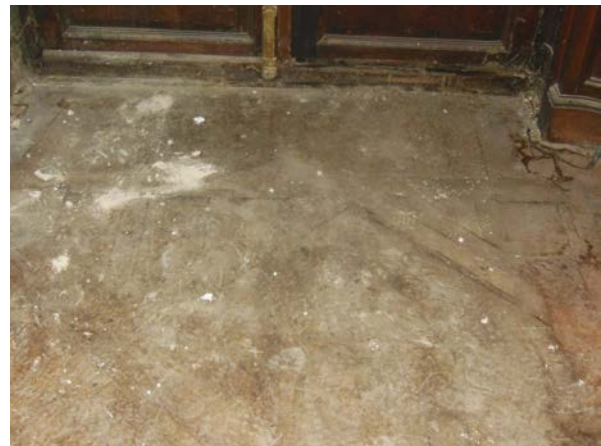
Afbeelding 146 : Vochtschade aan de vloer van het fumoir (1.7) t.g.v. een gebrekkige sluiting van de deur, 2015 (MWA)

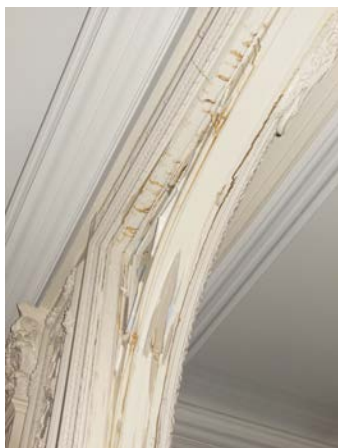
Afbeelding 147 : Vochtschade aan de deur tussen salon (1.1) en eetkamer (1.2) t.g.v. bluswater, 2015 (MWA)

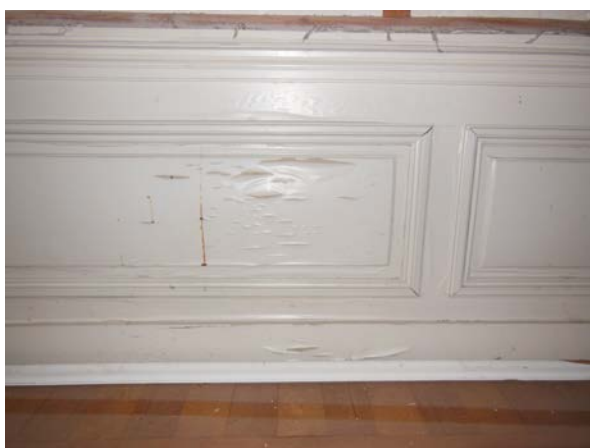
Afbeelding 148 : Vochtschade aan de lambrisering van het salon (1.1), 2015 (MWA)

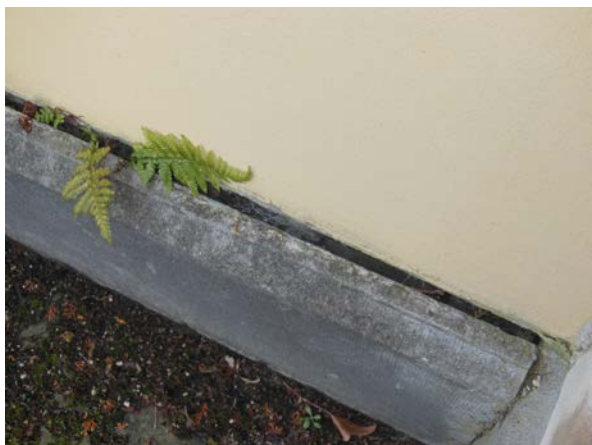
De tuinmuren met arcadebogen in natuursteen zijn in redelijk goede staat. De natuurstenen profiellijsten en dekstenen zijn licht verweerd. In de travee aansluitend met de dubbele trap naar het terras (1.16) vertoont de muur vochtschade. In de tweede travee van links wordt bovenaan de achterwand van de tuin barstvorming vastgesteld. Het voegwerk is plaatselijk weggevalen. De bekronende vazen zijn sterk vervuild. De bepleistering in de velden vertoont barstvorming en de verf komt plaatselijk los t.g.v. de begroeiing met klimop. De plinten in blauwe hardsteen zijn in slechte staat. Deze van de zijmuren vertonen barstvorming en oude herstellingen komen los. Achteraan de tuin komen de platen volledig los van het achterliggend parament. Er groeien planten op de muur.

Afbeelding 149 : De plint in blauwe hardsteen van de tuinmuur achteraan komt los van het achterliggend parament , 2016 (MWA)

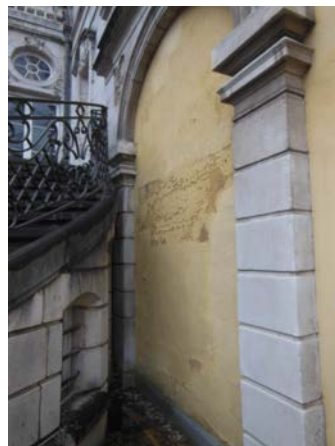
Afbeelding 152: Vochtschade aan de bepleistering van de tuinmuur t.h.v. de dubbele trap, 2016 (MWA)

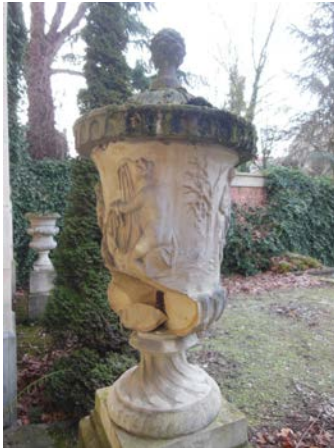
De beelden en vazen in de tuin vertonen biologische verontreiniging en mosgroei. De doken ingewerkt in de vazen vertonen roestvorming wat aanleiding geeft tot barstvorming van de natuursteen. Van één van de vazen achteraan de tuin is reeds een stuk weggevallen. De witte natuursteen vertoont ook oppervlakteverwerking waardoor vele kleine stukjes natuursteen zijn weggevallen. De bovenrand van verschillende vazen vertoont vorstschade, stukken van de rand barsten los. Het voegwerk tussen de verschillende delen van de vaas is plaatselijk verweerd. De sokkel in blauwe hardsteen van het Hercules-beeld vertoont vele fijne barsten.

Afbeelding 167 : Roestvorming van de dook in de vaas opgesteld voor de achterwand van de tuin, 2016 (MWA)
