## BEHEERSPLAN ONROEREND ERFGOED

Datum ter goedkeuring ingediend 05.07.2016

VML GEMEENTELIJKE JONGENSSCHOOL  
IJZEREN HANGBRUG MET VIJVER  
Leegstraat 4 - 9060 Zelzate  
Bescherminingsbesluit nr. 4387 - 27.05.2005

BEHEERSPLAN OPGEMAAKT DOOR:  
THV MADE - KARUUR  
DE CONINCKPLEIN 21  
2060 ANTWERPEN

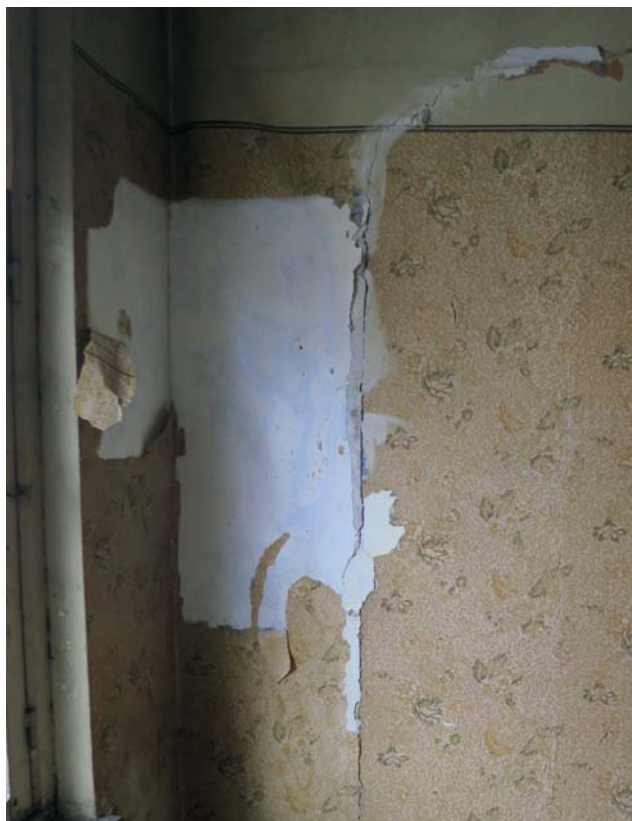
Er werden enkele scheuren in een aantal muren opgemerkt. De ingenieur stabiliteit bevestigde echter dat de scheuren geen risico vormen en op een eenvoudige wijze kunnen worden hersteld. De verticale scheuren kunnen zo worden dichtgemaakt door elke drie steenlagen een voeg open te slijpen en een wapeningsstaaf met lengte 100 cm en diameter 6 mm terug in te metsen. Een andere methode berust erin om elke zes steenlagen een staltonbalk met lengte 100 cm in te metsen.

SCHEUR TER HOOGTE VAN OUDE MUUROPENING

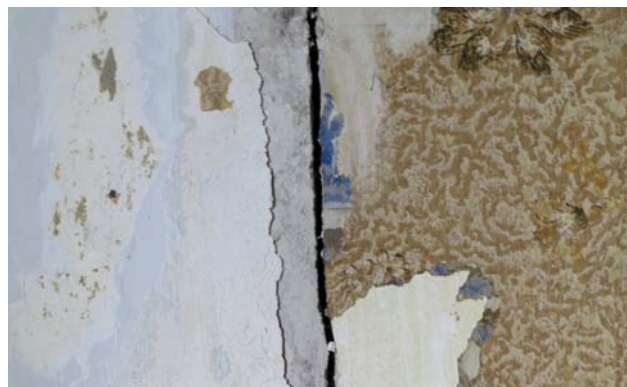
DETAIL VAN SCHEUR

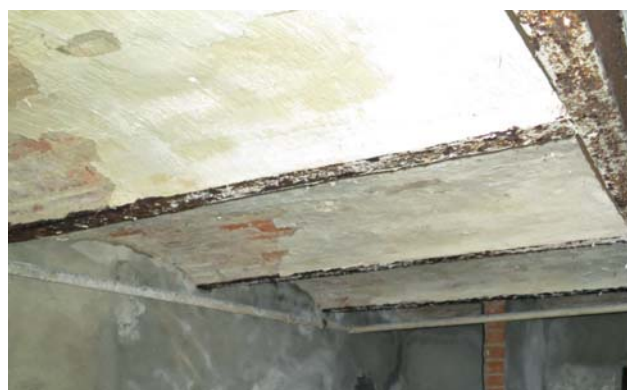
LICHT VERROESTE STALEN LIGGERTJES VAN TROGGEWELVEN

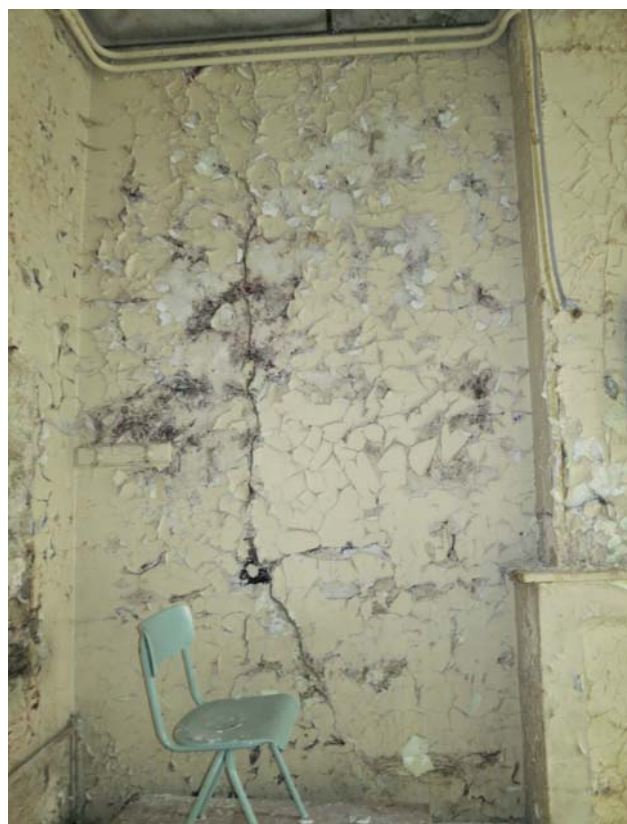
SPOREN ZWAMVORMING

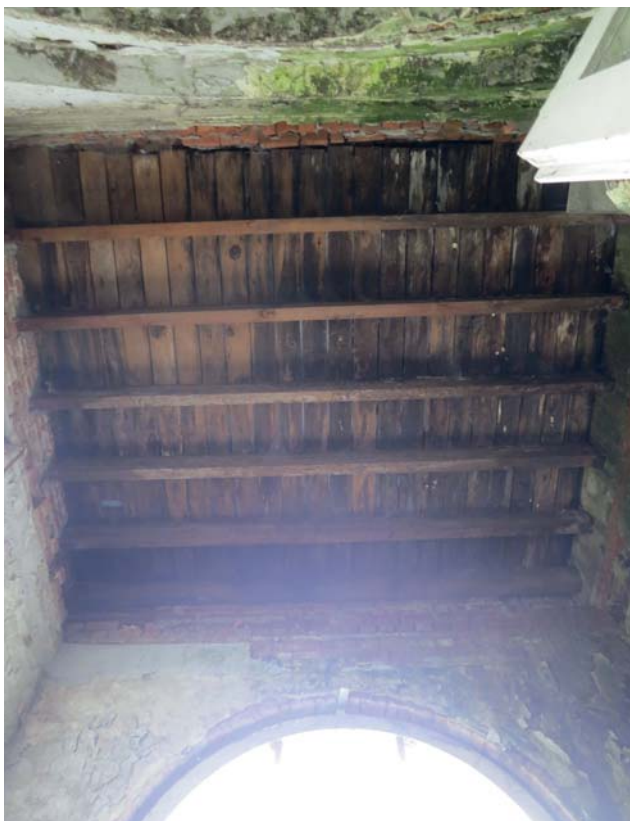
De houten dakstructuur van de okselportaaltjes is in erg slechte toestand, dit ten gevolge van het falen van de dakbedekking. Tijdens de restauratiecampagne zullen beiden daken dan ook helemaal worden ontmanteld en heropgebouwd. De waterinfiltratie zorgt bijkomend voor een sterke mosgroei op de wanden van het okselportaal. Het pleisterwerk dient er overal te worden verwijderd en de wanden te worden gereinigd.

SLECHTE TOESTAND HOUTEN DAKSTRUCTUUR OKSELPORTAAL

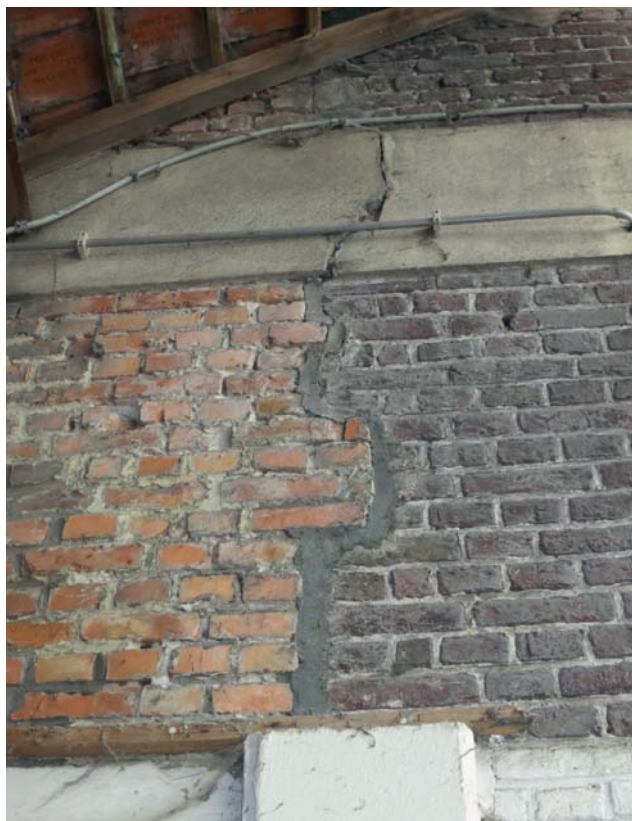
BOUWNAAD TER HOOGTE VAN DE LATER TOEGEVOEGDE LUIFEL

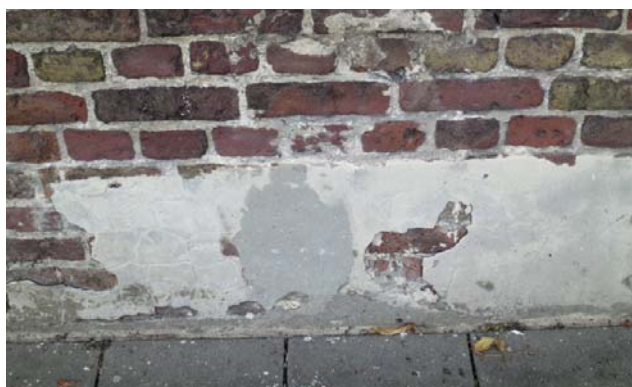
De gecementeerde horizontale banden vertonen verschillende scheuren en barsten en zullen dan ook plaatselijk worden hersteld. De gecementeerde plint aan de achtergevel is sterk gedegradeerd en zal volledig worden vernieuwd.

GEDEGRADEERDE GECEMENTEERDE PLINT

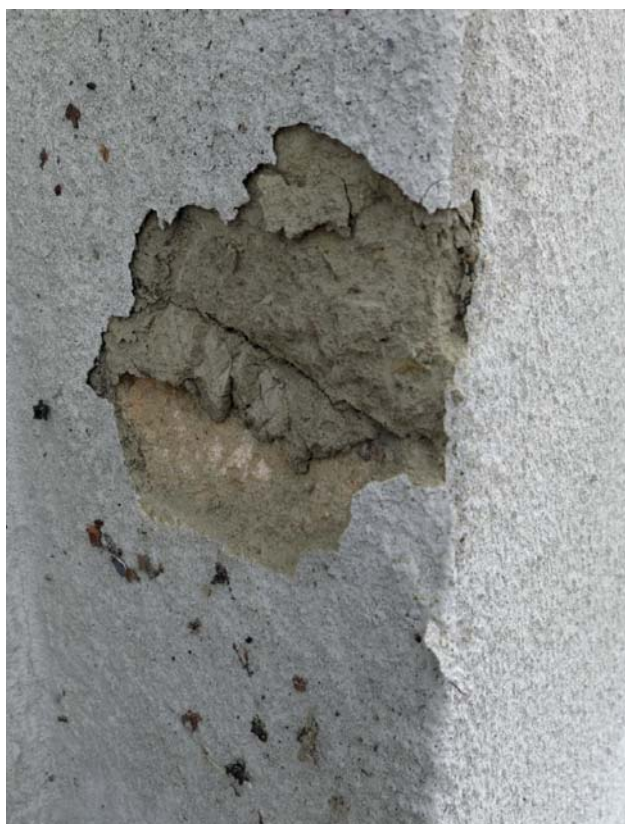
BESCHADIGDE CEMENTPLEISTER TER HOOGTE VAN DE ZIJGEVEL

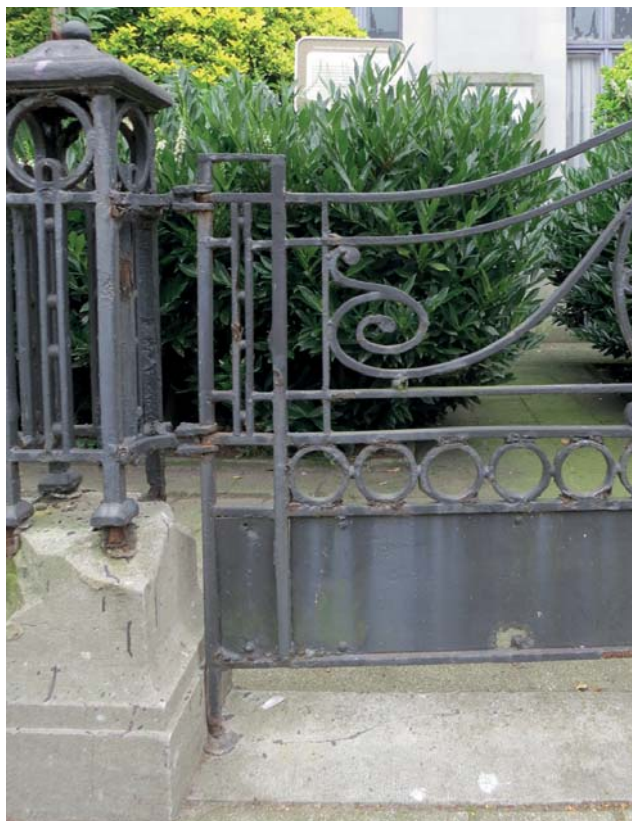
AFGESTOTEN BLAUWE HARDSTENEN DELEN AAN ROESTIGE VERANKERINGEN

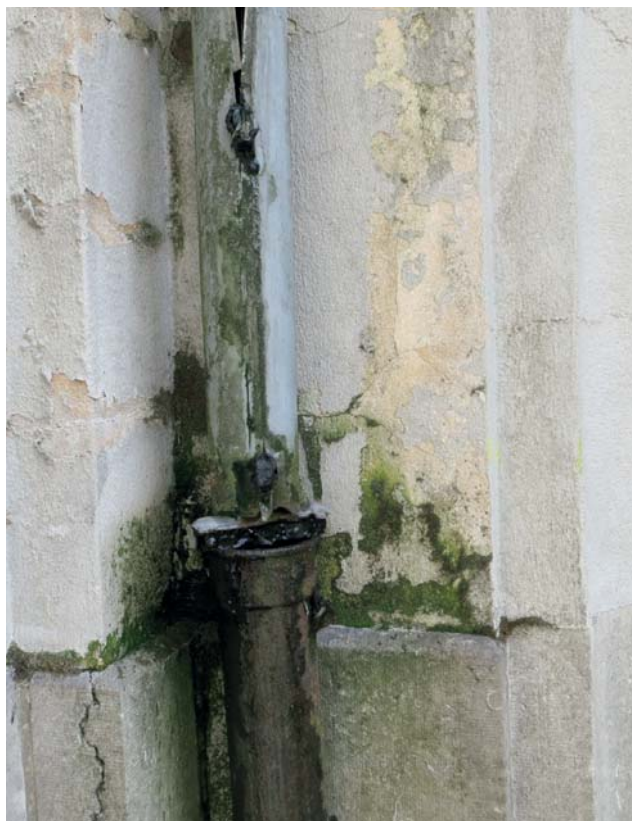
OPENGESCHEURDE ZINKEN REGENWATERAFVOER

De zinken regenwaterafvoeren met gietijzeren voet zijn op verschillende plaatsen in slechte staat. Vooral de zinken delen zijn opengescheurd op verscheidene plaatsen. Ook de gietijzeren voetstukken zijn aangetast doordat het regenwater langs de buitenzijde afloopt. De regenwaterafvoeren worden dan ook best vernieuwd in zink met gietijzeren voetstuk. De aansluitingen met de goten worden opnieuw aangewerkt.

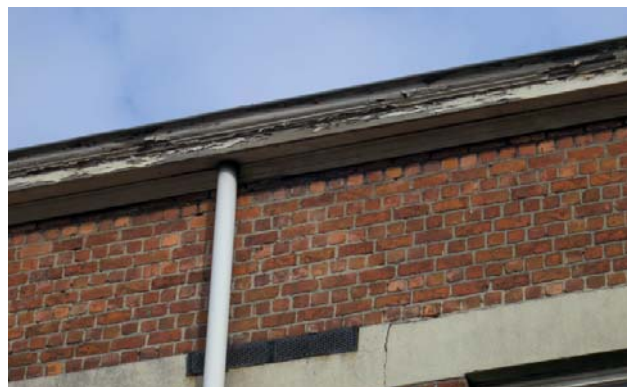
AFBLADDEN VAN DE VERF AAN HET HOUTWERK VAN DE BAKGOOT

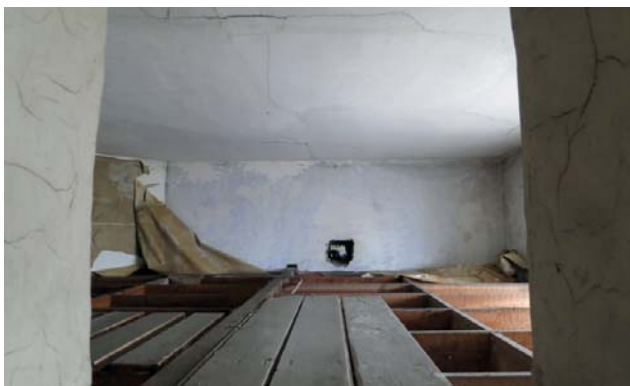
SCHEUREN EN BARSTEN IN PLEISTERWERKPLAFONDS

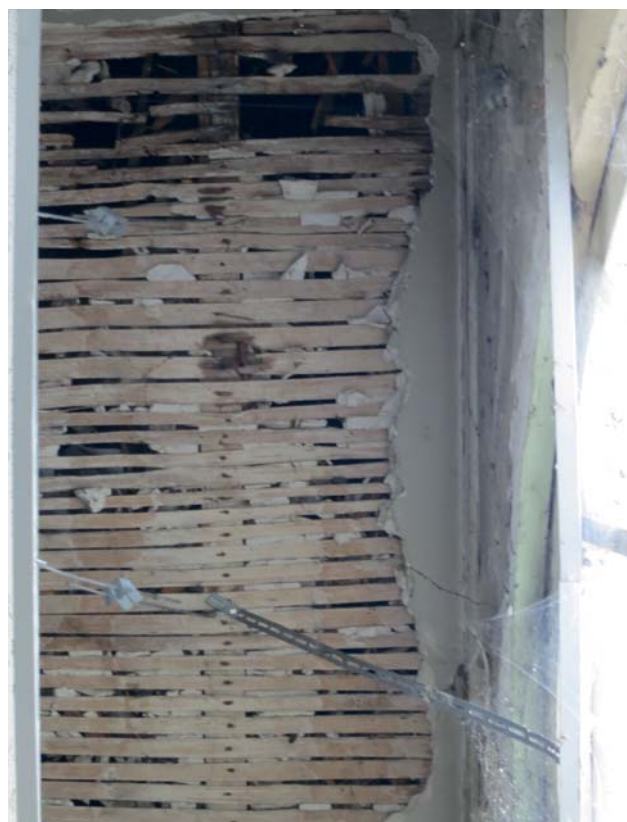
LOSGEKOMEN PLEISTERWERK TEN GEVOLGE VAN VOCHTINFILTRATIE

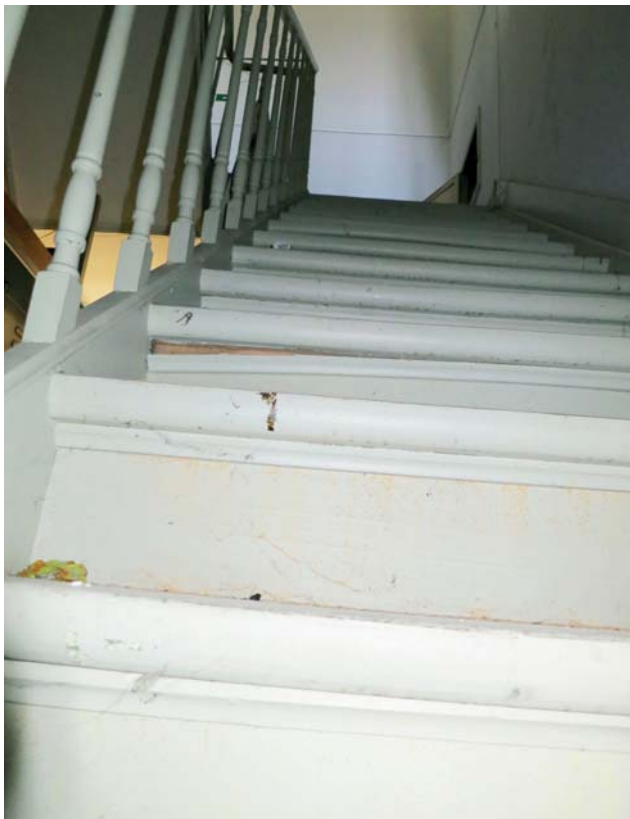
LOSHANGEND HOUTEN TRAPNEUSPROFIEL

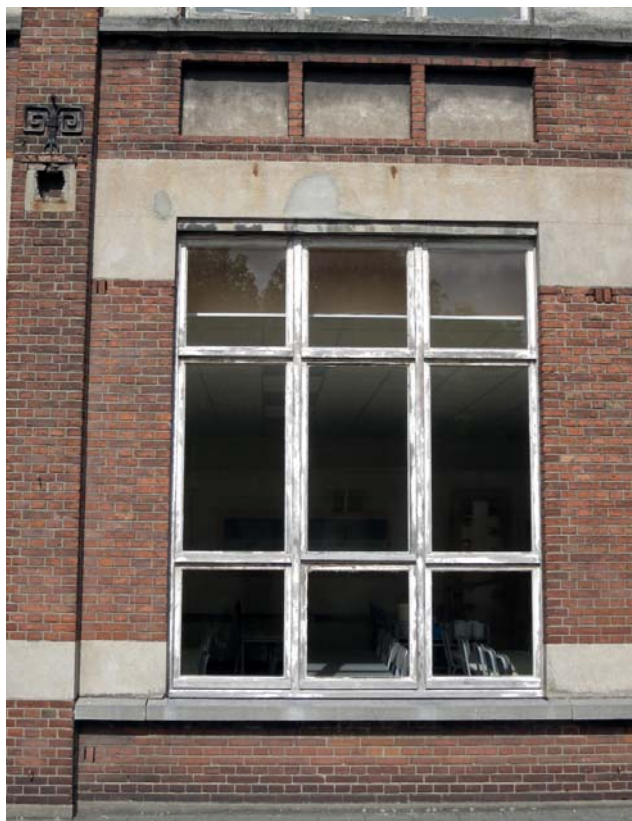
De gecementeerde horizontale banden vertonen plaatselijk enkele scheuren en barsten en zijn licht vervuild. De gecementeerde delen zullen worden gereinigd en plaatselijk worden hersteld.

LICHT VERVULDE GECEMENTEERDE BANDEN EN -VLAKKEN

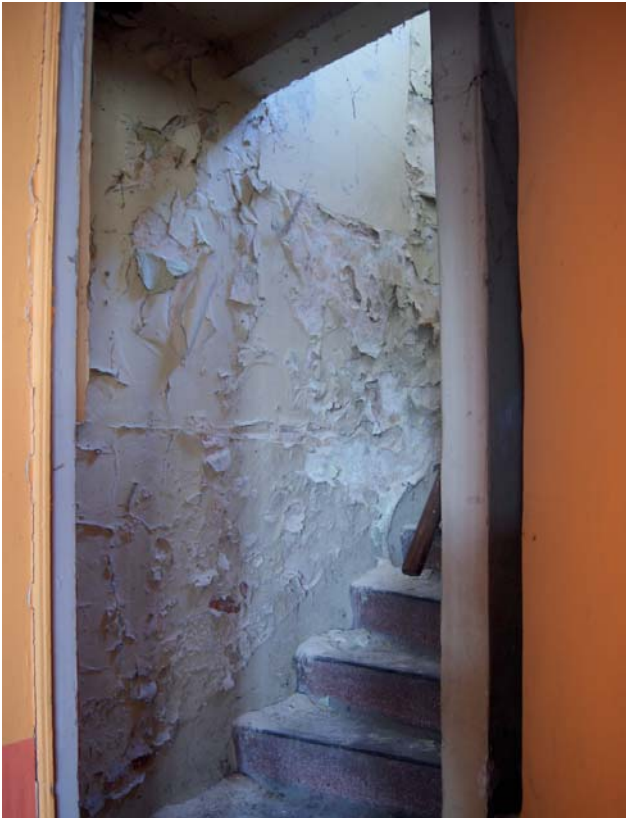
STERK GEDEGRADEERD MUURVLAK AAN TRAP TURNZAAL

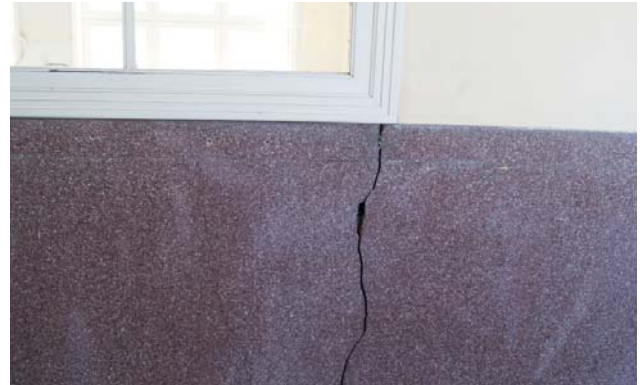
GEBARSTEN STEENTAPIJT LAMBRISERING

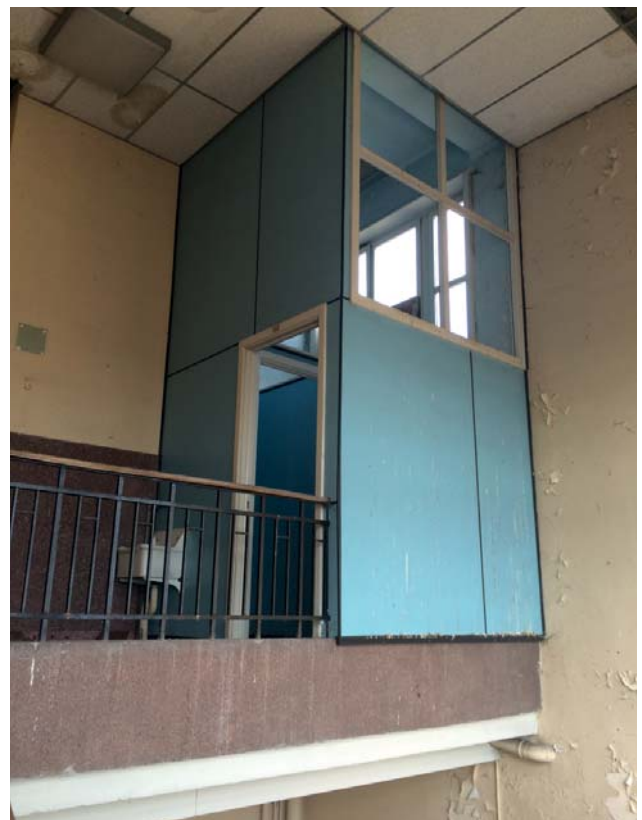
LATER TOEGEVOEGD EN ASBESTHOUDEND SANITAIR VOLUME
