# Sint-Martinuskerk van Zaventem

## BEHEERSPLAN

01.07.2016

**KERKFABRIEK SINT-MARTINUS ZAVENTEM**

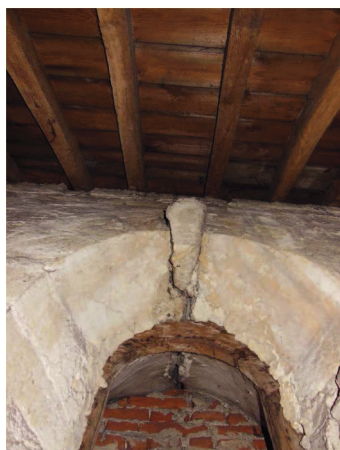
De natuursteen drager (Witte natuursteen: Brusseliaan) vertoont scheurvorming systematisch ter hoogte van de sluitsteen van de romaanse vensteropeningen. De oorzaak dient hier gezocht worden bij het zettingen in het gebouw ten gevolge van de ongelukkige plaatsing van de dakspanten van de zijbeuken.

53. Sluitsteen van een van de Romaanse ramen die uit het metselwerk komt.

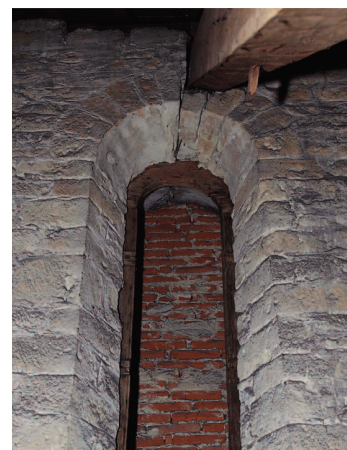
55. Romaanse raamopening met een ongelukkig geplaatst spantonderdeel.

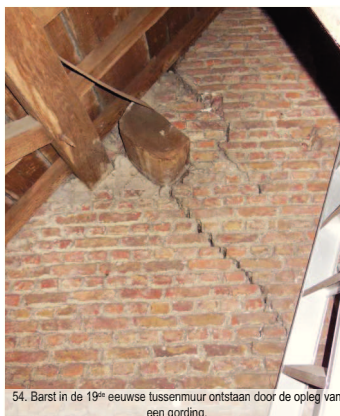
54. Barst in de 19<sup>de</sup> eeuwse tussenmuur ontstaan door de opleg van een gording.

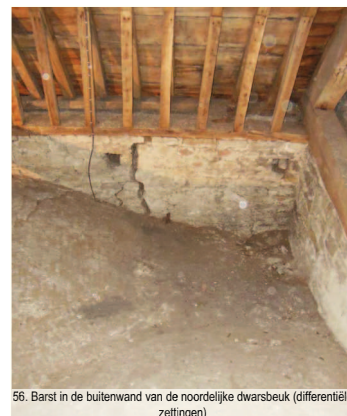
56. Barst in de buitenwand van de noordelijke dwarsbeuk (differentiële zettingen)

Een esthetische herstelling van de scheur/bouwnaad in de oostgevel noordelijke dwarsbeuk (ná aanpak vochtproblematiek) ("scheur 1") zal naar alle waarschijnlijkheid volstaan.

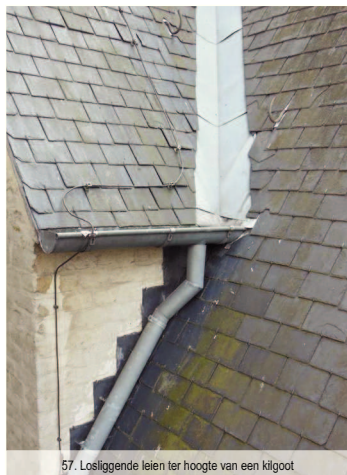
57. Losliggende leien ter hoogte van een kilgoot

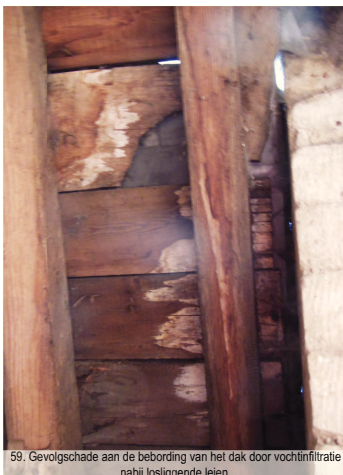
59. Gevolgschade aan de bebording van het dak door vochtinfiltratie nabij losliggende leien.

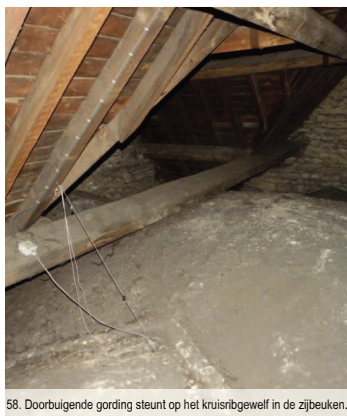
58. Doorbuigende gording steunt op het kruisribgewelf in de zijbeuken.

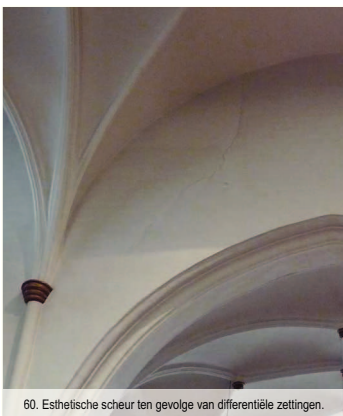
60. Esthetische scheur ten gevolge van differentieële zettingen.

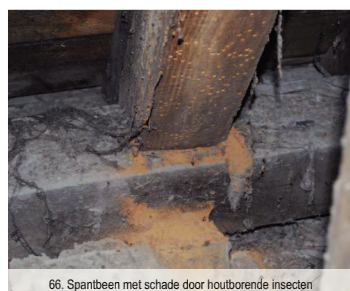
66. Spantbeen met schade door houtborende insecten

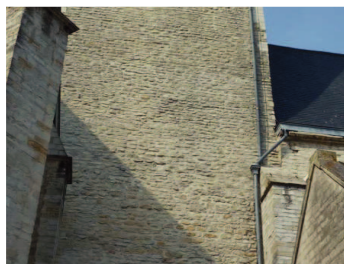
73. Zuidgevel van de toren en het koor met aansluiting van RWA

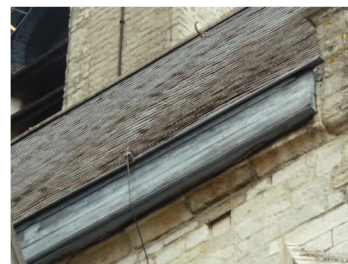
75. Dakgoot van de zuidelijke dwarsbeuk met lekkende dakgoot

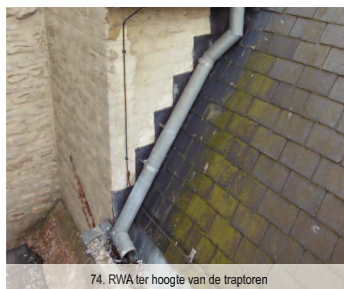
74. RWA ter hoogte van de traptoren

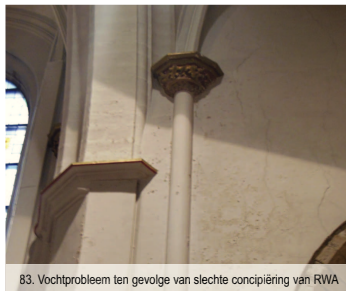
83. Vochtprobleem ten gevolge van slechte concipiëring van RWA

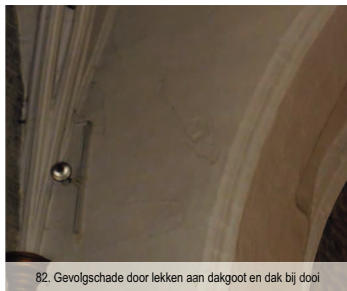
82. Gevolgschade door lekken aan dakgoot en dak bij dooi

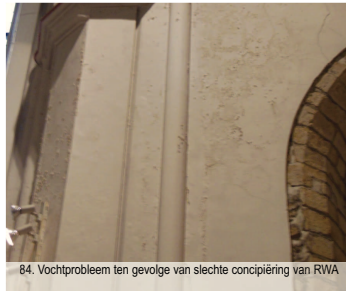
84. Vochtprobleem ten gevolge van slechte concipiëring van RWA

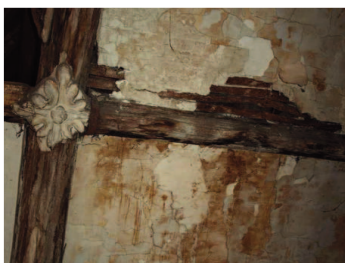
90. Schade aan het tongewelf

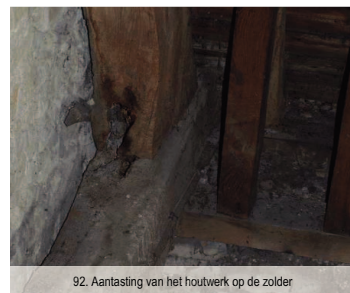
92. Aantasting van het houtwerk op de zolder

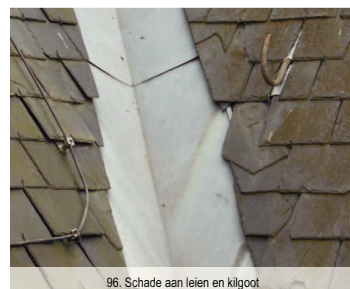
96. Schade aan leien en kilgoot

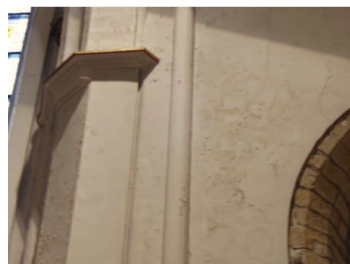
109. Zoutafzetting op de wanden en pleisterwerk ten gevolge van vocht

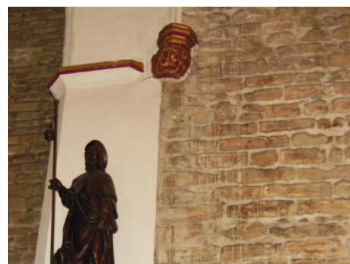
110. Aftekening van vervuiling op de natuursteenwanden

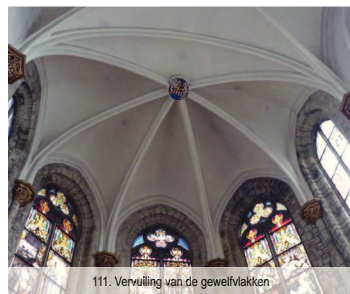
111. Vervuiling van de gewelfvlakken

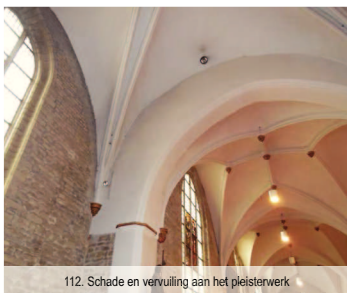
112. Schade en vervuiling aan het pleisterwerk

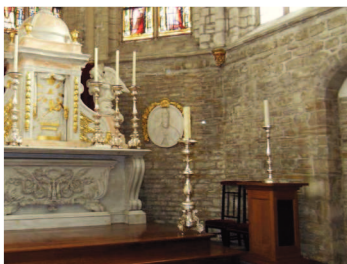
113. Zwarte verkleuring van de wanden van het natuursteen

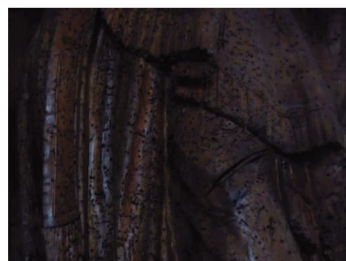
118. Schade aan houten beeld door houtborende insecten

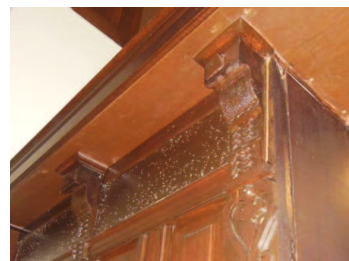
120. Schade aan houten schrijnwerk door houtborende insecten
