## BEHEERSPLAN ONROEREND ERFGOED

DISTRICTSHUIS BORGERHOUT  
Moorkensplein 1 - 2140 Antwerpen  
Beschermingsbesluit nr. 754 - 02.07.1974

OPDRACHTGEVER:  
STAD ANTWERPEN  
GROTE MARKT 1  
2000 ANTWERPEN

BEHEERSPLAN OPGEMAAKT DOOR:  
KARUUR ARCHITECTEN BVBA  
CARNOTSTRAAT 169/6  
2060 ANTWERPEN

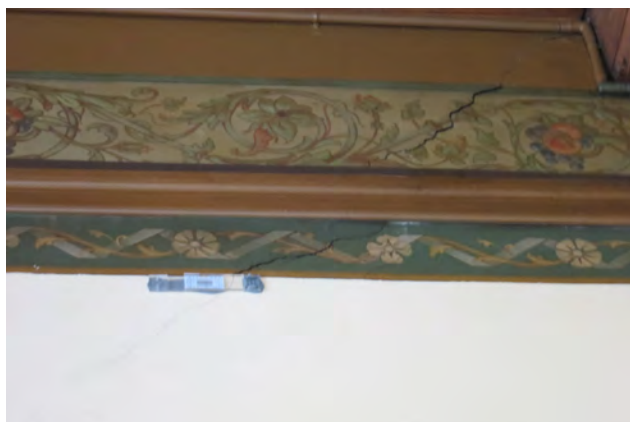
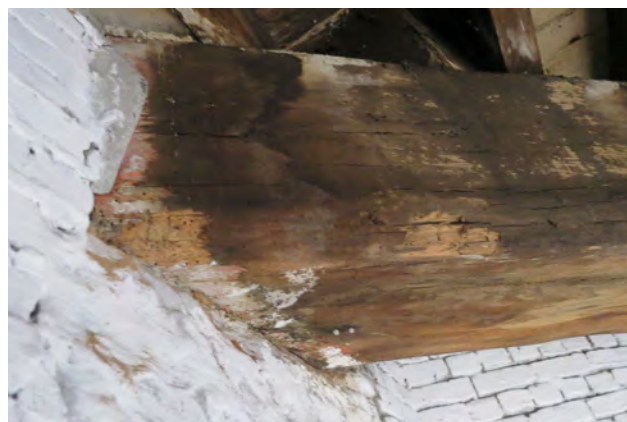
Op een aantal plaatsen in het gebouw vinden we zettingsscheuren terug. Voor zover waarneembaar komt de stabiliteit niet in gedrang, vermoedelijk betreffen het gestabiliseerde scheuren. Een aantal bogen van de gaanderijen vertonen ook lichte scheuren. De scheuren in een aantal gewelven in de vestibule op de eerste verdieping werden hersteld en zijn stabiel. Ook aan de voorgevel bevinden zich een aantal kleine barsten. Dit zou het gevolg kunnen zijn van de grote belasting van de toren die niet onderkelderd is. Tijdens de restauratiewerken anno 2016/2017 werden op verschillende plaatsen scheurmeters geplaatst om de eventuele zettingsverschijnselen te kunnen opvolgen.

LINKS BOVEN; SCHEUR IN DE FRIES IN HET VOORMALIGE SECRETARIAAT OP +1 DIE IN 2016 WERD OPGEVOLGD MET EEN SCHEURMETER

UITERST LINKS ONDER; SCHEUR IN MUUR AAN OOSTZIJDE NA HET WEGHALEN VAN DE VALSE PLAFONDS IN 2016

CENTRAAL LINKS ONDER; DWARSSCHEUR IN DE ACHTERGEVEL DIE IN 2016 WERD OPGEVOLGD MET SCHEURMETER

RECHTS ONDER; SCHEUR IN ÉÉN VAN DE SCHEIBOGEN VAN DE GAANDERIJ OP +1

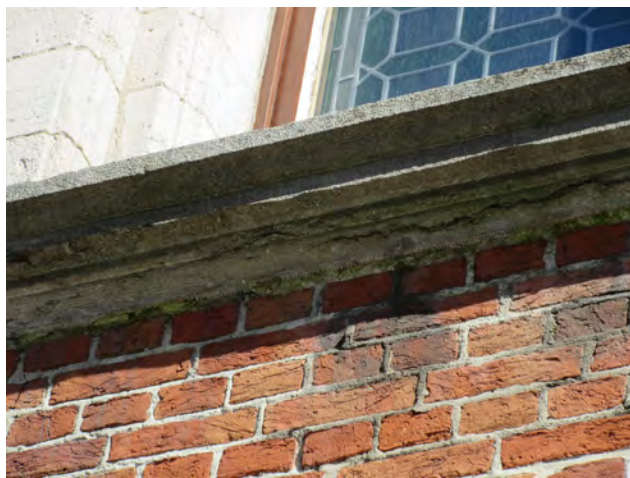
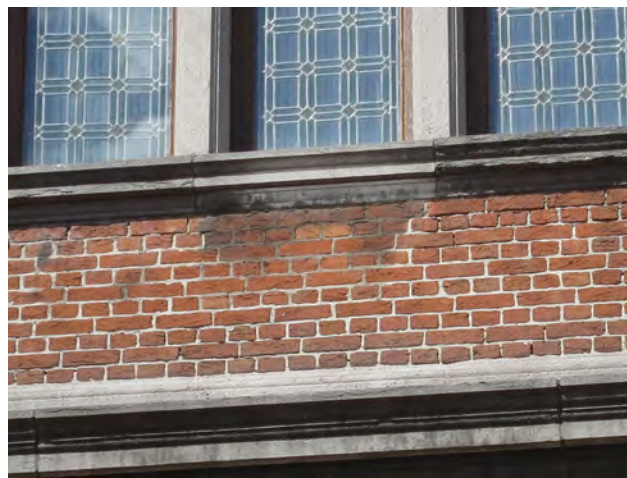
Het metsel- en voegwerk is slechts licht verweerd. Op een aantal plaatsen zijn er kleine scheuren in het metselwerk terug te vinden; boven- en onder de wijzerplaten van de toren, aan de oostgevel, de zuidgevel en westgevel. Onder enkele blauwe hardstenen lijsten werd ten gevolge van uitgespoelde stootvoegen en scheuren vochtschade ontdekt. Dit is ook het geval onder de kilgoten van de hoektorentjes van de toren, onder enkele lijsten en bovenaan de topgevels van de noord- en westvleugel, aan de schouderstukken van de stenen dakkapellen van de oost- en westvleugel en ter hoogte van de oostelijke afvoer en bovenaan de zuidzijde van de oostvleugel. In de westelijke binnenhoeken van de toren met de voorbouw is het metselwerk plaatselijk bedekt met mos.

METSELWERK PLAATSELIJK AANGETAST DOOR VOCHTSCHADE, EEN FENOMEEN DAT VOORNAMELIJK TERUGKOMT ONDER DE BLAUWE HARDSTENEN LIJSTEN

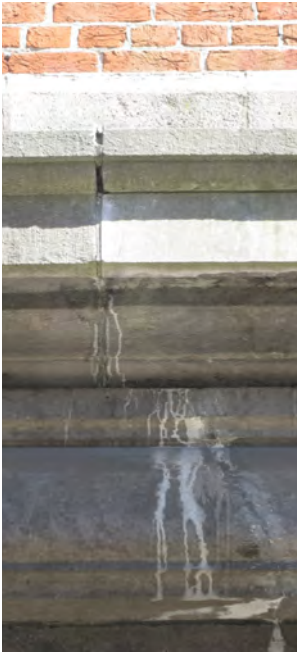
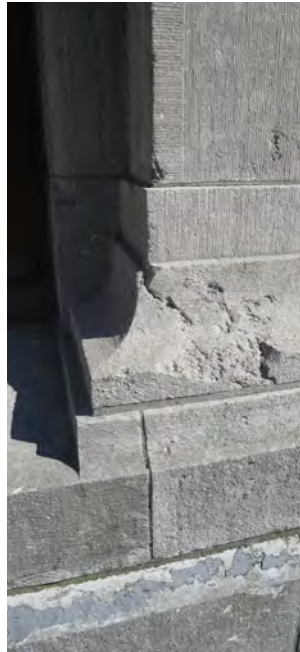
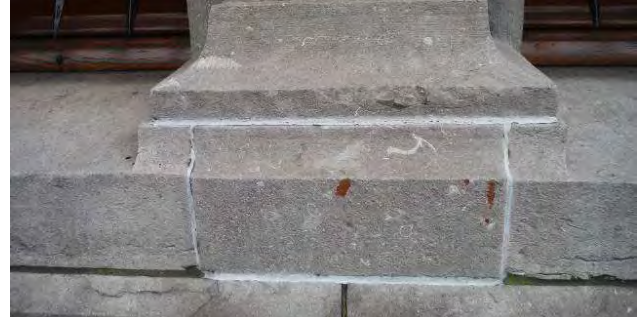
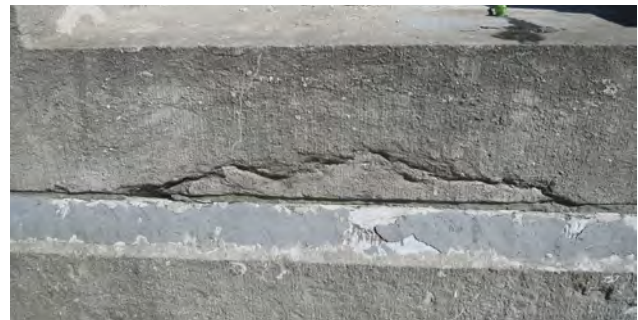
De blauwe steen vertoont plaatselijk uitgespoelde brandlagen. Ook het voegwerk van de cordonlijsten is op talrijke plaatsen beschadigd met vochtoverlast op het onderliggende steenwerk tot gevolg. Het voegwerk werd op verschillende plaatsen hersteld met een weinig duurzame elastische voegkit. Op een aantal plaatsen zijn er barsten en scheurtjes waarneembaar. Vooral de cordonlijsten zijn waarschijnlijk in te grote lengtes voorzien, aangezien hier frequent barsten aanwezig zijn. Ter hoogte van de plinten schilferen de blauwe hardstenen delen af omwille van de slechte steenkwaliteit. Een aantal delen van de plint werden op een niet duurzame manier hersteld met mortel.

VAN LINKS NAAR RECHTS SCHADE AAN BLAUWE HARDSTEEN DOOR; UITGESPOELDE BRANDLAGEN, BARSTEN EN SCHEURTJES, HERSTEL MET WEINIG DUURZAME VOEGKIT EN OUDE HERSTELLINGEN

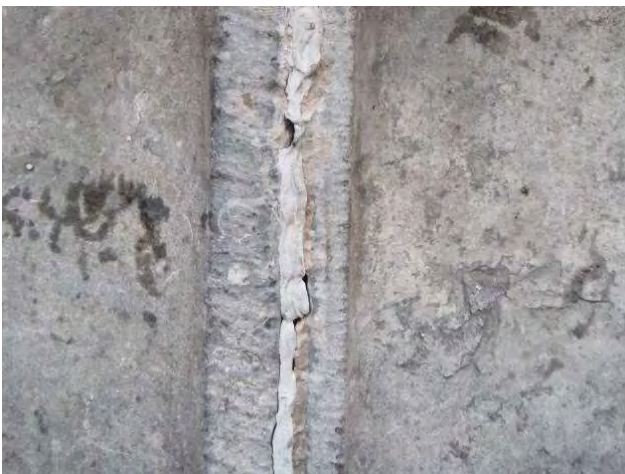
Bij de muurbekroningen zijn de stootvoegen op verschillende plaatsen uitgespoeld met vochtoverlast tot gevolg. De oude herstellingen met elastische voegkit voldoen niet. Een paar van de topstukken van de topgevels van de oost- en westzijde zijn licht beschadigd door de roestige verankering van de bliksemvang.

SLECHTE HERSTELLING MET ELASTISCHE VOEGKIT VAN DE MUURBEKRONING AAN DE RONDGANG VAN DE TOREN - FOTO MONUMENTENWACHT

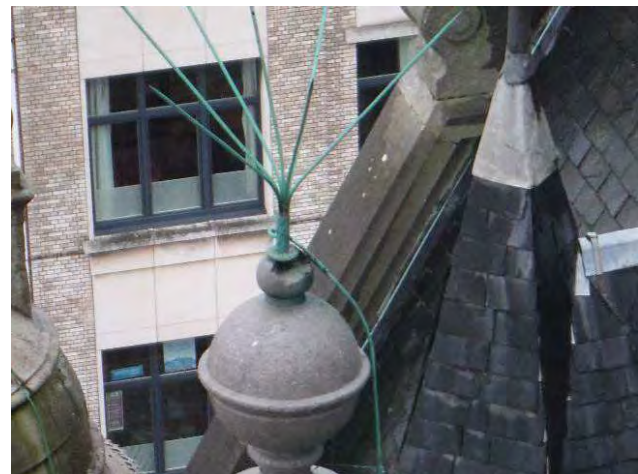
DOOR DE ROESTIGE VERANKERING VAN DE BLIKSEMVANG IS HET TOPSTUK LICHT BESCHADIGD - FOTO MONUMENTENWACHT

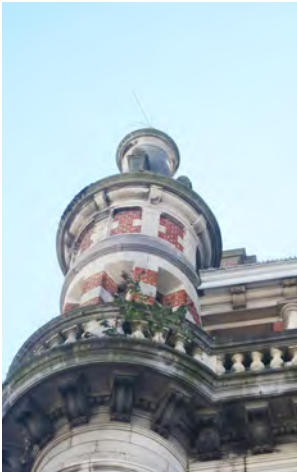
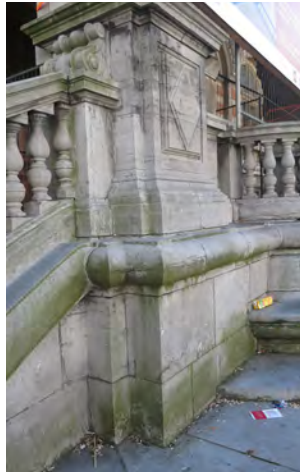
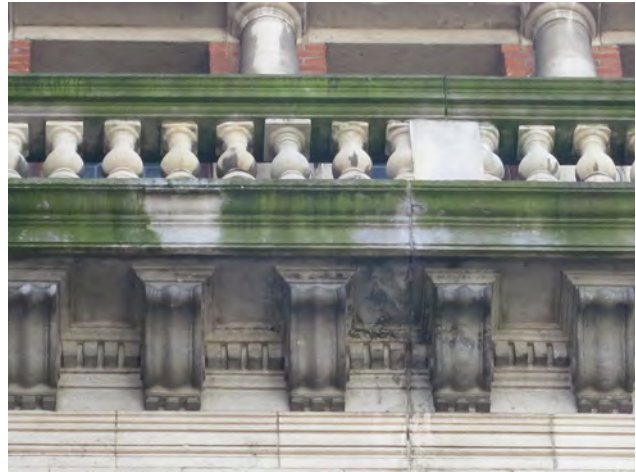
Een ander probleem is mosgroei, dit voornamelijk bovenop horizontale lijsten, handlijsten en raamdorpels. Op één van de hoektorentjes aan de voorgevel groeit een vlinderstruik.

VAN LINKS NAAR RECHTS SCHADE AAN BLAUWE HARDSTEEN DOOR; VLINDERSTRIJK OP ÉÉN VAN DE HOEKTORENTJES EN MOSGROEI OP DE MONUMENTALE TRAP EN OP DE BORSTWEING VAN DE MEZZANINOVERDIEPING

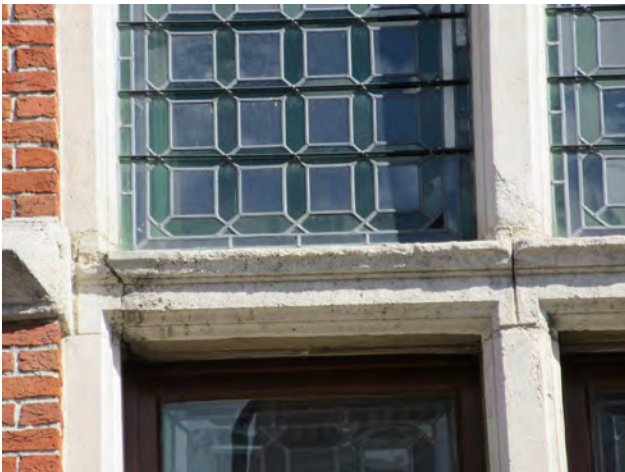
Bij de tussendorpels van de natuurstenen kruiskozijnen worden op sommige plaatsen scheuren waargenomen dit wijst vermoedelijk op roestige ankers.

SCHEUREN IN DE BOVENDORPEL VAN EEN KRUISKOZIJN

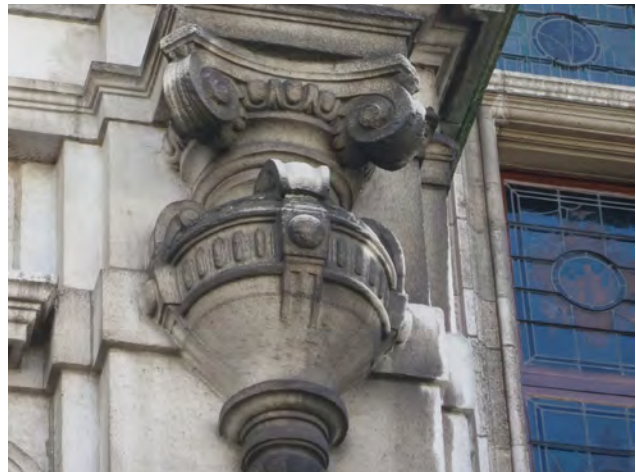
ZWARTE POREUZE KORST OP EEN GEORNAMENTEERDE DEEL VAN DE GEVEL

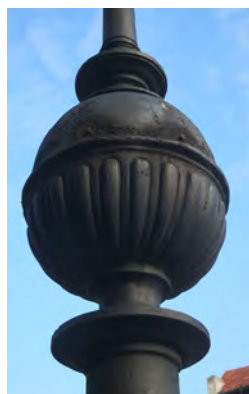
DETAIL LANTAARN WAAR  
ROESTSCHADE KAN WORDEN  
OPGEMERKT

| DISTRICTSHUIS BORGERHOUT - BESCHERMD MONUMENT (Beschermingsbesluit nr. 4241) | | | | | |
|---|---|---|---|---|---|
| | vernieuwen corrosiewerende toplaag<br>verfsysteem voor het ijzerwerk<br>(lantaarns, ...) | | 8-jaarlijks | | x |

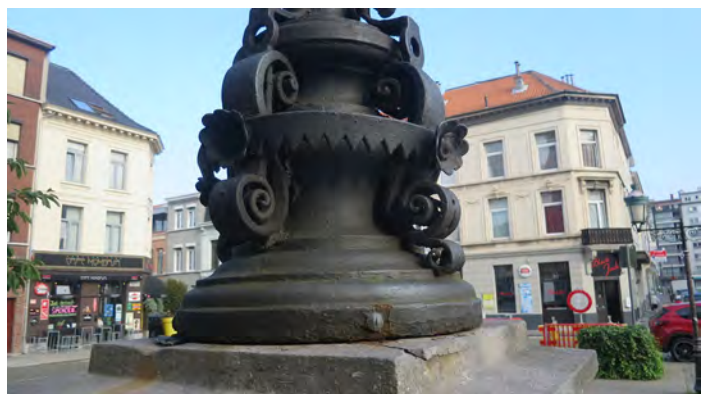
DETAIL VOETSTUK LANTAARN WAAR ROESTSCHADE KAN WORDEN OPGEMERKT

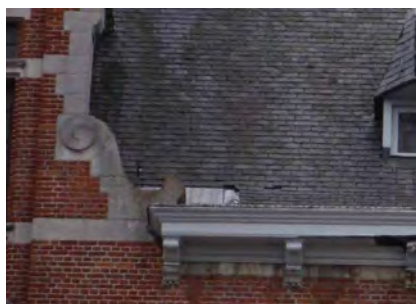
De natuurleien van de buiten- en torendaken zijn op verschillende plaatsen verweerd en bevatten plaatselijk pyriet ophopingen. De leien glijden ook makkelijk weg omwille van de scherpe helling van de daken. Er werden door Monumentenwacht lekken ontdekt aan; de noordzijde van de torenrok aan de voorgevel, de west- en zuidwestzijde van de meest westelijke toren aan de achtergevel, in het midden en aan de noordwest zijde van het zadeldak van de voorbouw, de noordoostelijke zijde van het buitendakvlak van de oostvleugel en het buitendakvlak van de westgevel. Het herstel van verschillende dakvlakken is dus op korte termijn aangewezen. Hierbij dienen de binnendaken en de daken van de klokkentoren enkel selectief te worden aangepakt gezien deze respectievelijk vervangen werden in 2014/2015 en 2013/2014. De centrale koepel en omliggende platte daken zullen worden aangepakt tijdens de restauratiewerken in 2016/2017. De werken werden reeds beschreven bij de inventarisatie van de daken.

LOSGEKOMEN LEIEN BUITENDAKVLAK OOSTVLEUGEL - FOTO MONUMENTENWACHT

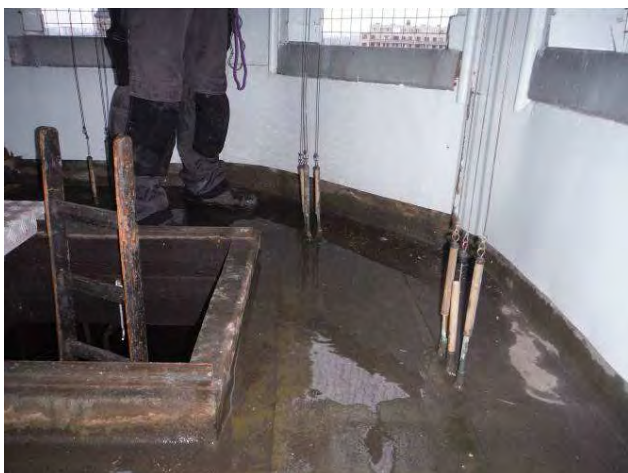
Bovenaan in de houten lantaarn blijft er plaatselijk water staan op de epdm afdekking. Hierdoor zal de dakbedekking sneller verwezen en zullen er bij lekken vlugger problemen ontstaan. Een van de stijlen van de zuidwesttrommel van de bovenste lantaarn vertoont sporen van een oude inrotting maar is voor zover zichtbaar nog voldoende draagkrachtig.

WATER BLIJFT STAAN IN LANTAARN VAN TOREN - FOTO MONUMENTENWACHT

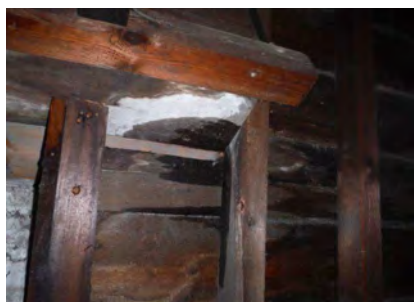
LEK TER HOOGTE MONDING OOSTTOREN ACHTERGEVEL EN DAK OOSTVLEUGEL - FOTO MONUMENTENWACHT

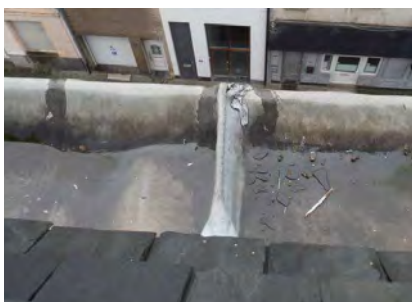
LOODBEKLEDING GESCHEURD DAK WESTVLEUGEL - FOTO MONUMENTENWACHT

| | aard der werken | eenmalig | terugkerend | vrijstelling<br>toelating | * premie-<br>gerechtigd |
|---|---|---|---|---|---|
| | ingescheurde loodaansluitingen<br>vervangen of herstellen met<br>loodslab/soldeer | KT | | | x |

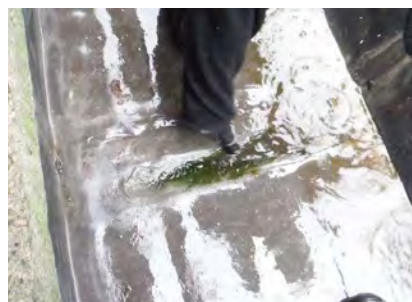
De loden goot van de klokkentoren en van het zadeldak van de noordvleugel is plaatselijk verzakt. Deze verwakkingen zullen op termijn vlugger scheuren of beschadigingen veroorzaken. De zalinggoot van de oostelijke toren van de achtergevel met het dak van de oostvleugel is lek. Het onderliggende houtwerk is nat en zal bijgevolg verder inrotten. De loden goten aan buitenzijde van de oost-, west- en zuidgevel zijn verweerd, plaatselijk vervormd en gescheurd. Dit echter zonder enige vervolgschade. De houten bakgootconstructie aan de buitenzijde van de oostgevel is ingerot. Hierdoor is de goot lek. Op verschillende plekken bladdert de verf van de houten bakgoten licht af.

VERZAKKING GOOT TUSSEN TOREN EN ZADELDAK VOORBOUW - FOTO MONUMENTENWACHT

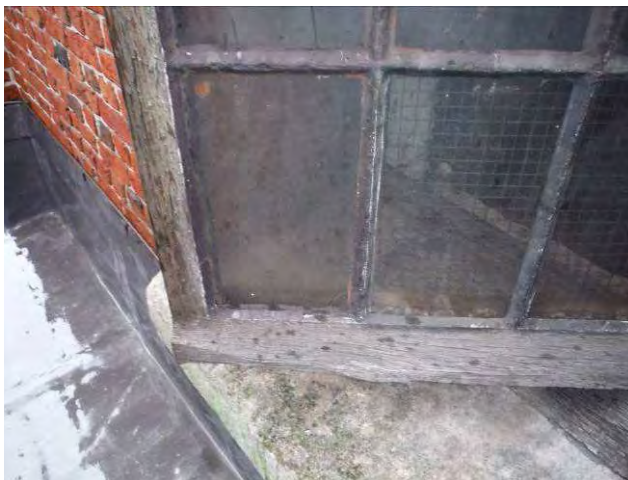
Niet alle ramen en deuren werden duurzaam geschilderd. Hier en daar is het verfsysteem op sterk vochtbelaste delen terug verweerd. Zo is het raam aan de zuidzijde in de toren, dat uitkijkt op de zakgoot met het zadeldak van de voorbouw, sterk verweerd. Ook is de raamdorpel op deze plaats afgesplitst. De onderdorpels van de deuren die uitkomen op de rondgang van de toren en op het balkon van de mezzaninoverdieping zijn plaatselijk ingerot waardoor er plaatselijk vochtindringing mogelijk is. Onderaan werden de deurgehelen ook slordig aangekit.

VERWEERD BUITENSCHRIJNWERK RAAM AAN ZUIDZIJDE TOREN - FOTO MONUMENTENWACHT

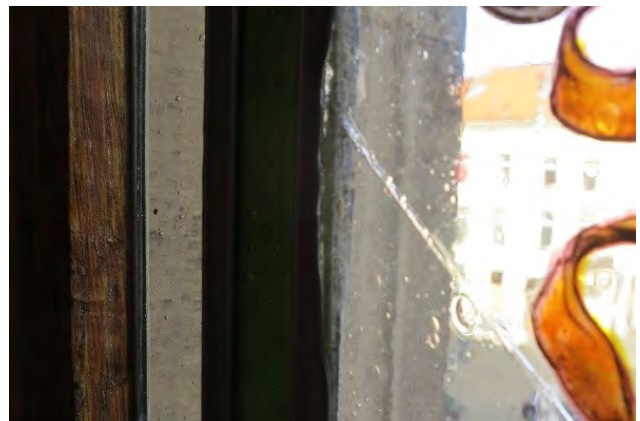
ONTBREKENDE MASTIEK, TYPE 4 - PATRIMOON

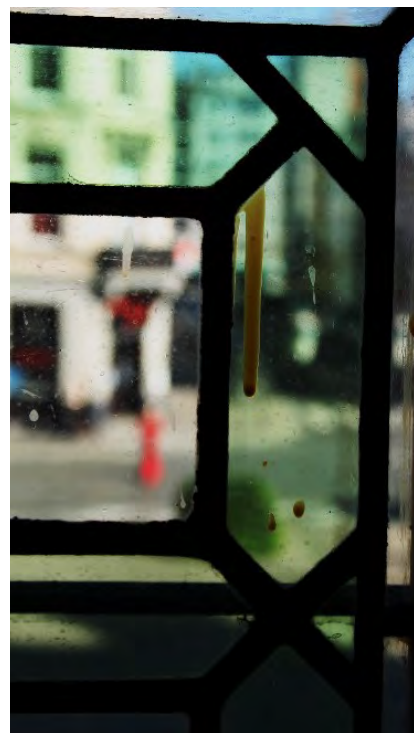
DRUIPSPOREN TYPE 1A - PATRIMOON

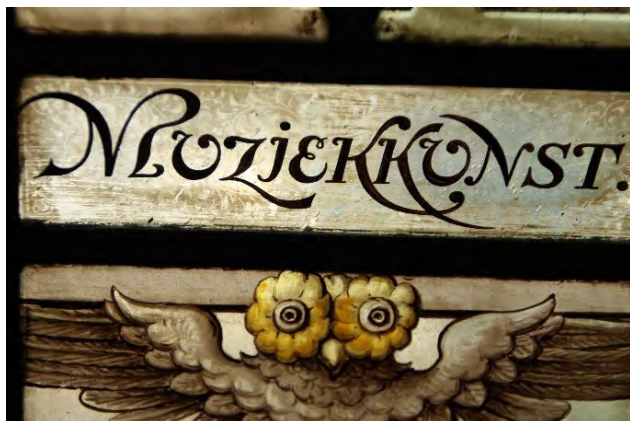
Tijdens een eerdere interventie werden de glaspanelen vermoedelijk gereinigd door middel van staalwol. Dit heeft geresulteerd in krasschade op het glasoppervlak. Het fenomeen komt voor op de gerestaureerde panelen zoals o.m. in type 1a, 4 en 5a, dit zowel op gebrandschilderde als ongebrandschilderde glaskalibers.

KRASSCHADE OP DAMASERING, TYPE 5A - PATRIMOON

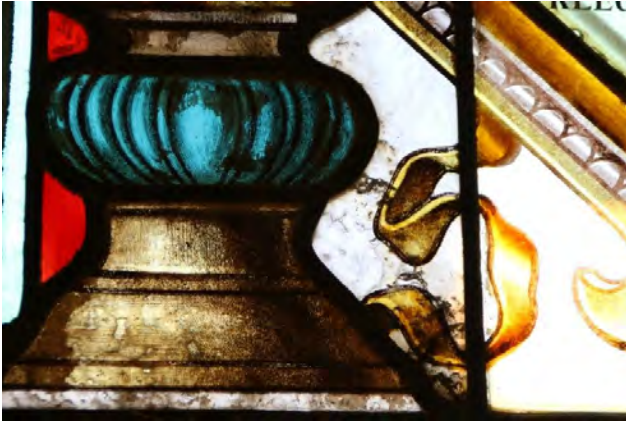
VOCHT- EN VUILAFZETTING TUSSEN DOUBLURE, TYPE 5B - PATRIMOON

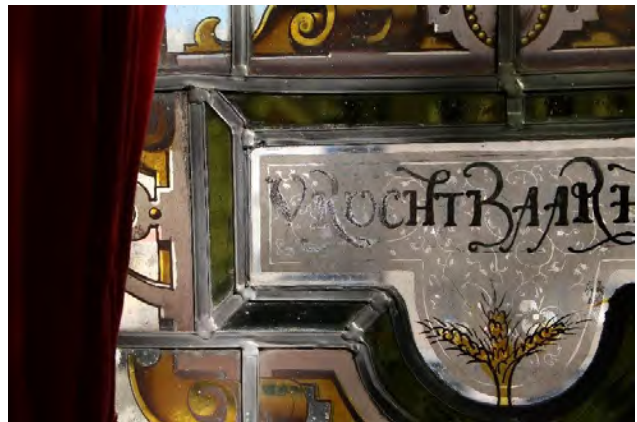
GLASVERFVERWERING, TYPE 4 - PATRIMOON

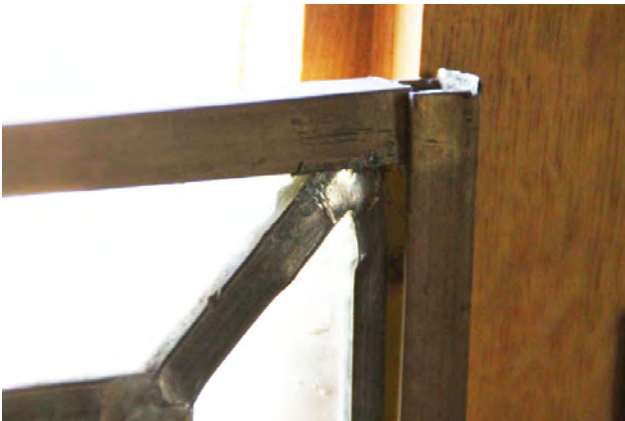
NIET IN VERSTEK GEZAAGD, ONGESOLDEERD KADER, TYPE 1A - PATRIMOON

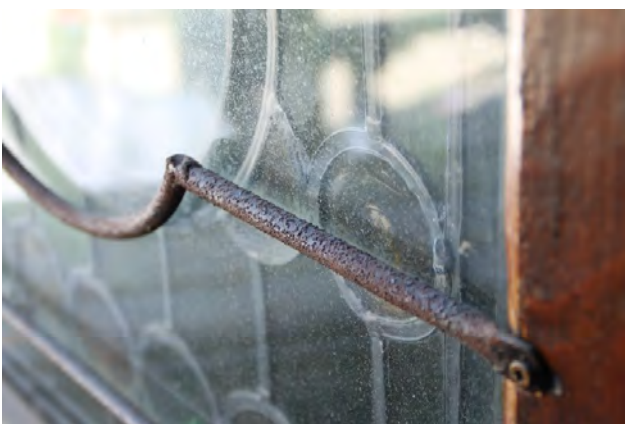
GECORRODEERDE BINDROEDE, TYPE 3 - PATRIMOON

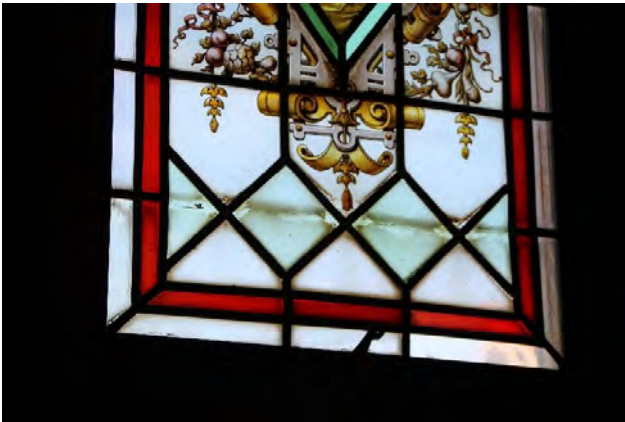
NIET TERUGGEPLAATSTE BINDROEDE TYPE 4 - PATRIMOON
