BIRR CROSS ROADS CEMETERY

BEHEERSPLAN 2016-2036

Betreft: Beheersplan Birr Cross Roads Cemetery

Beheersplan opgemaakt door: Sarah Camerlynck, Conservation Supervisor CWGC  
Delphine Vanoverberghe, Inspector-surveyor CWGC  
Elverdingestraat 82, 8900 Ieper

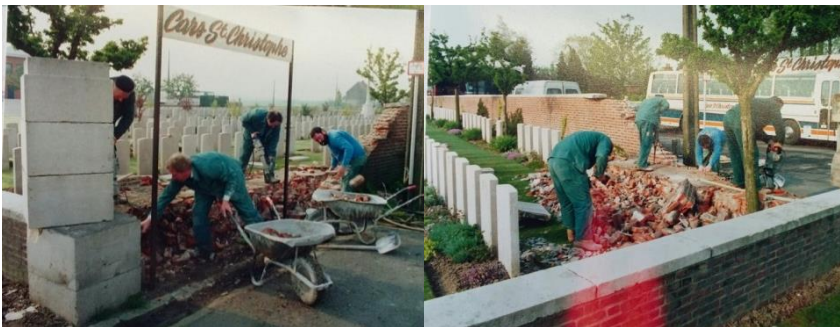
Figuur 4. Herstellen van de beschadigde muur (1990)

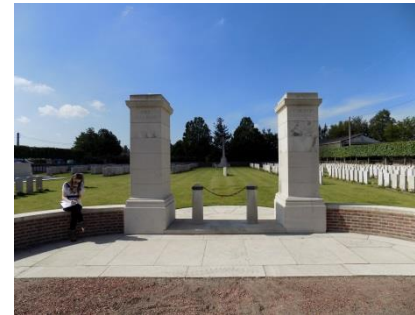
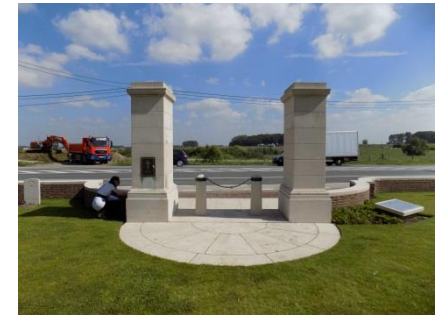
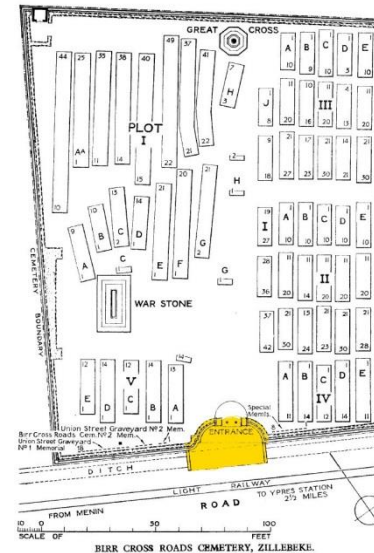
#### INGANGSELEMENT

Het ingangselement bevindt zich in een matige toestand. De pijlers en paaltjes zijn in orde, maar het voegwerk ontbreekt op sommige plaatsen in het plaveisel. Er zijn verschillende scheuren in de muurbogen, sommige zijn reeds hersteld maar opnieuw gescheurd. De ketting moet een nieuwe afwerkingslaag krijgen en het Registerkastje moet gepolijst worden.

De metalen ketting moet een nieuwe afwerkingslaag krijgen. Het voegwerk in het plaveisel moet plaatselijk hersteld worden. Wat betreft de ingangsmuren zal net als de omheiningsmuren verder onderzoek uitwijzen of er voor herstel/restauratie of reconstructie geopteerd zal worden (zie 6.2.3.).

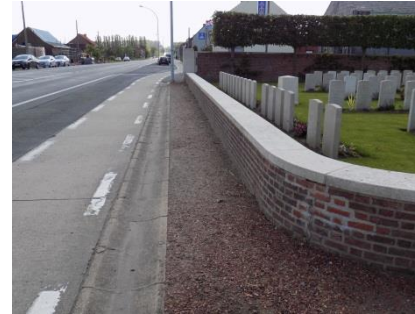
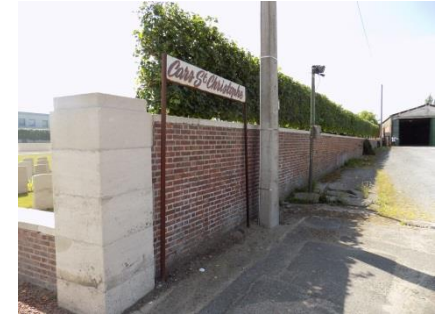
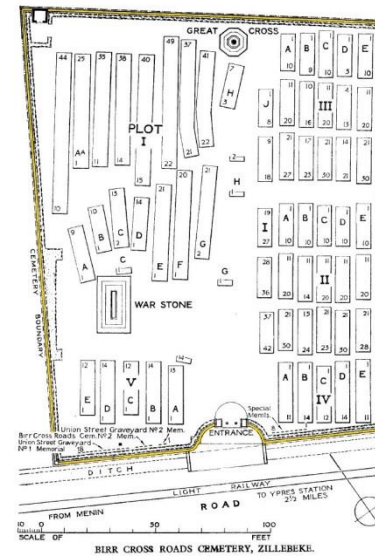
## OMHEININGSMUREN

De muren bevinden zich in een slechte toestand. De muren hebben verweerde en beschadigde bakstenen (onder andere door vorstschade en het gebruik van cementgebonden voegmortels). De voegen worden op grote schaal uitgeworpen, er is daar ook biologische aantasting. In de zijmuren zijn een aantal kleinere afbrokkelingsgaten. Op sommige plaatsen was er reeds lokaal herstel. Zowel de zijmuren als achtermuur leunen en/of hebben uitstulpingen onderaan. De cementering langs de silo brokkelt af. De voormuren zijn in betere conditie dan de andere muren. Er zijn wat kleine beschadigingen aan de dekstenen en er ontbreekt minimaal voegwerk. Er zijn wel verschillende scheuren in de bogen en hoeken van de ingangsmuren.

De omheiningsmuren bevinden zich in een slechte toestand, ze hebben vorstschade en stabiliteitsproblemen. Voor het beheer van zijn begraafplaatsen gaat de CWGC uit van de volgende principes. Het behoud van de begraafplaatsen is gebaseerd op een regelmatig onderhoud van de structuren. Herstel en/of restauratie die nodig zijn om de erfgoedwaarde te behouden, zijn toegelaten. Enkel wanneer herstel en/of restauratie niet voldoende is om de erfgoedwaarden te verzekeren, kan geopteerd worden voor reconstructie. Verder onderzoek zal uitwijzen of er voor herstel/restauratie of reconstructie geopteerd zal worden.

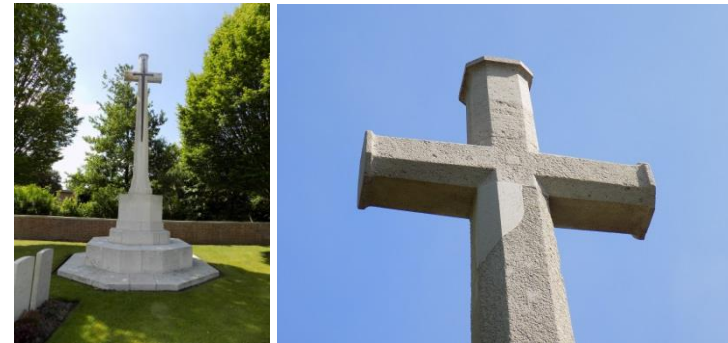
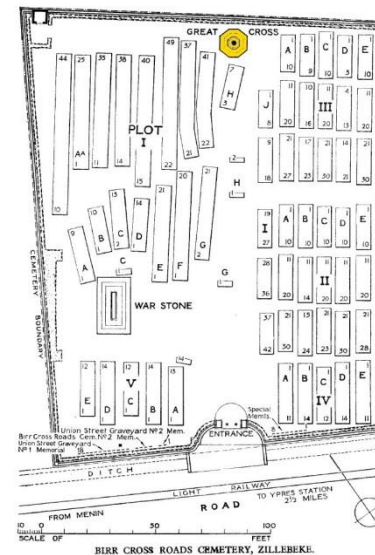
## OFFERKRUIS

Het Offerkruis bevindt zich in een matige toestand. Aan de armen is een opvallende steenherstelling gebeurd, die niet gelijkt op de natuurlijke verwerking van de andere stenen. Het voegwerk ontbreekt op sommige plaatsen. De afwerkingslaag van het zwaard voldoet niet meer aan de norm.

Het voegwerk moet plaatselijk hersteld worden. Oude reparaties moeten opnieuw, volgens de norm, uitgevoerd worden. Het zwaard moet een nieuwe afwerkingslaag krijgen.

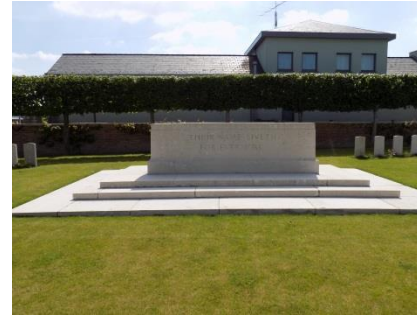
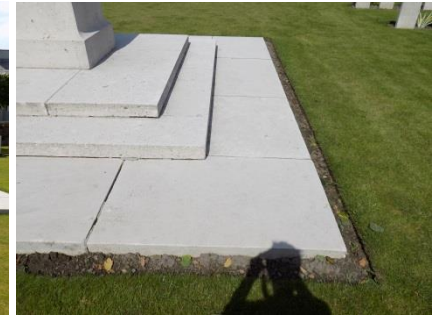
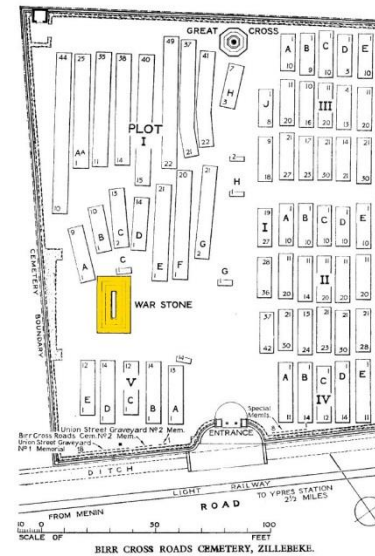
## HERINNERINGSSTEEN

De Herinneringssteen bevindt zich in een matige toestand. De steen zelf is in orde, maar het voegwerk tussen de treden ontbreekt op zeer veel plaatsen.

Het voegwerk moet voorzichtig verwijderd worden en hervoeegd.

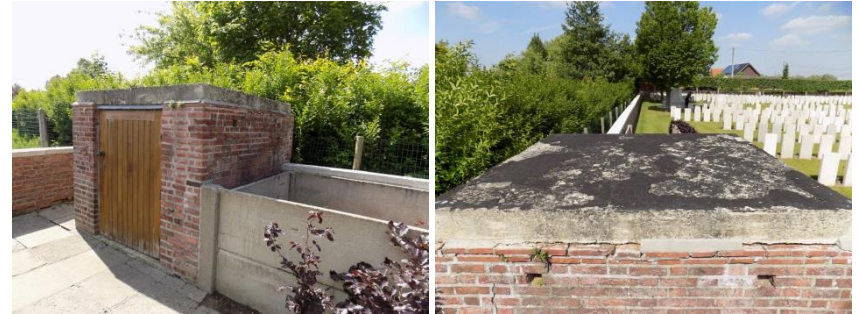
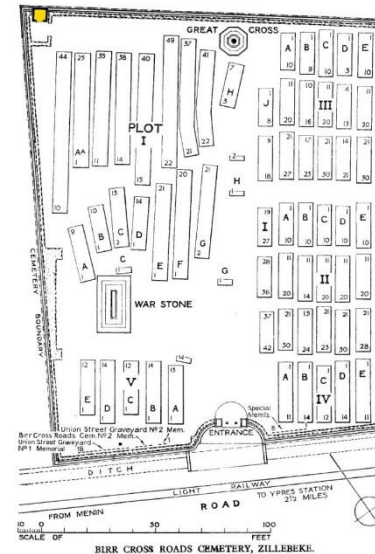
## DIENSTGEBOUW 1

Het eerste dienstgebouw bevindt zich in een slechte toestand. De waterdichte laag en de bovenste oppervlaktelaag van het dak zijn zwaar beschadigd. Het voegwerk tussen het dak en de muren en in de bovenste delen van de muren ontbreekt op grote schaal. Een aantal bakstenen onder het dak zitten los en verschillende bakstenen hebben vorstschade. Er is een scheur onder een ventilatieopening. De deur vertoont een verlies van afwerkingslaag en is gerot onderaan.

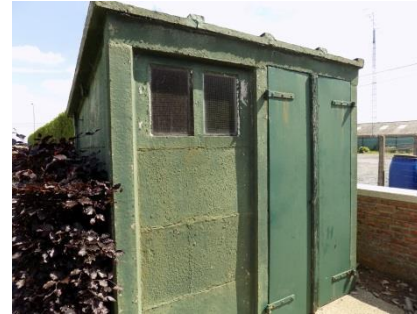
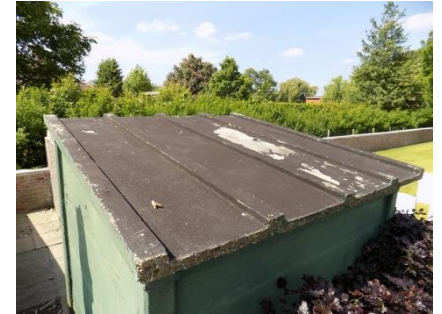
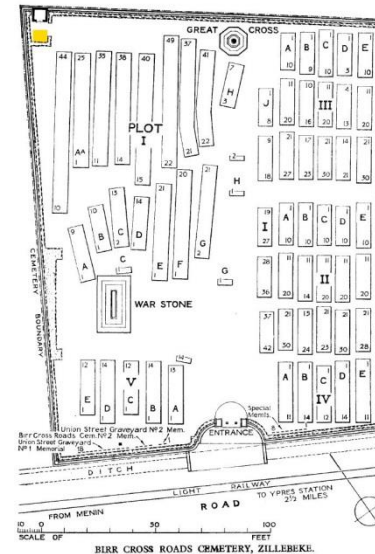
## DIENSTGEBOUW 2 MET HAAG

Het tweede dienstgebouw bevindt zich in een matige toestand. De waterdichte laag is op sommige plaatsen verdwenen. De andere onderdelen vertonen een verlies van afwerkingslaag en moeten herschilderd worden. Het gebouwtje is vrij intrusief, zeker omdat er reeds een ander bakstenen dienstgebouwtje aanwezig is.
