WESTOUTRE BRITISH CEMETERY

BEHEERSPLAN 2016-2036

Betreft: Beheersplan Westoutre British Cemetery

Beheersplan opgemaakt door: Sarah Camerlynck, Conservation Supervisor CWGC  
Delphine Vanoverberghe, Inspector-surveyor CWGC  
Elverdingestraat 82, 8900 Ieper

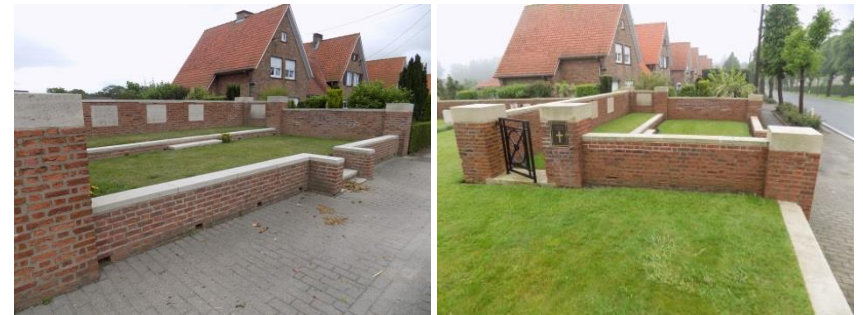
Het ingangselement verkeert in slechte toestand, dit door de conditie van de muren die overeenkomt met de problematiek van de omheiningsmuren (zie verder). De Schenking van Landplaten hebben wat kleine beschadigingen en lichte verkleuringen. De gebronsde afwerkingslaag van het Registerkastje voldoet nog aan de norm, onder het kastje is een vrij grote breuk in de pijler. De keermuren met treden werden reeds integraal vernieuwd en verkeren in goede toestand, op wat loskomend voegwerk tussen de dekstenen na. Het poortje vertoont een licht verlies van afwerkingslaag, ter hoogte van de scharnieren is er wat roestvorming. De deksteen onder het poortje heeft een breuk, de herstelling komt weer los.

De metalen poort moet een nieuwe afwerkingslaag krijgen en de scharnieren moeten tegen roest behandeld worden. Wat betreft de ingangsmuren zal net als de omheiningsmuren verder onderzoek uitwijzen of er voor herstel/restauratie of reconstructie geopteerd zal worden (zie 6.2.2.). De reeds herbouwde keermuren van het ingangselement kunnen behouden worden.

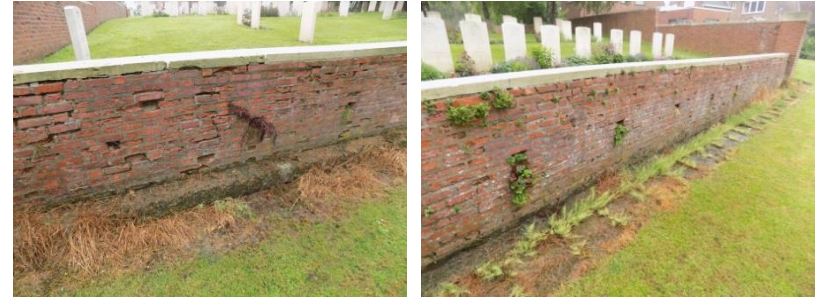
De muren bevinden zich in een slechte toestand. Vorstschade heeft gezorgd voor breukvorming in de bakstenen en uitgeworpen voegen. Dit is op vele plaatsen al hersteld, echter niet volgens de norm. Zo gebeurden de herstellingen aan het voegwerk met cementmortel. Op verschillende plaatsen is er verticale scheurvorming in de muren. Een aantal hoekpijlers (bv. langs de noordwestelijke muur) staan scheef. Bij de achtermuur die ook als keermuur functioneert, zijn er verschillende uitbulkingen. De dekstenen bevinden zich over het algemeen in een goede toestand, er kunnen slechts enkele kleine beschadigingen, voornamelijk aan de rand, opgemerkt worden.

De omheiningsmuren bevinden zich in een slechte toestand, ze hebben vocht- en stabiliteitsproblemen. Voor het beheer van zijn begraafplaatsen gaat de CWGC uit van de volgende principes. Het behoud van de begraafplaatsen is gebaseerd op een regelmatig onderhoud van de structuren. Herstel en/of restauratie die nodig zijn om de erfgoedwaarde te behouden, zijn toegelaten. Enkel wanneer herstel en/of restauratie niet voldoende is om de erfgoedwaarden te verzekeren, kan geopteerd worden voor reconstructie. Verder onderzoek zal uitwijzen of er voor herstel/restauratie of reconstructie geopteerd zal worden.

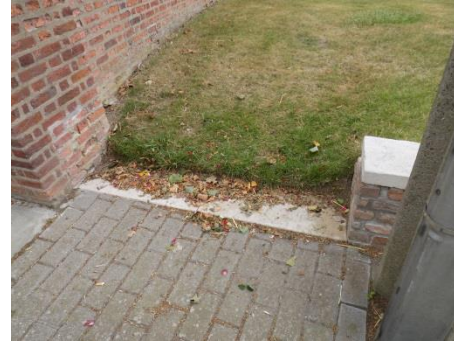
De dienstingang bevindt zich in een goede toestand.

Geen éénmalige ingrepen vereist.

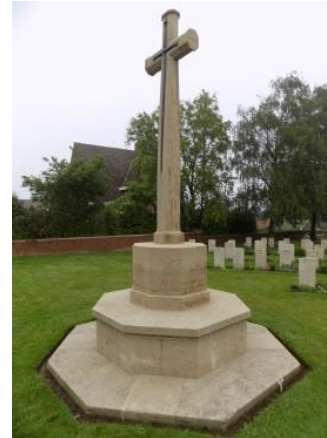
Het Offerkruis bevindt zich in een redelijke goede toestand, het voegwerk is plaatselijk aangetast (voornamelijk aan de top). De bronzen afwerkingslaag van het zwaard voldoet niet meer aan de norm.

Het voegwerk moet plaatselijk hersteld worden. Het zwaard van het Offerkruis moet gereinigd worden en er moet een nieuwe beschermingslaag van lak aangebracht worden.

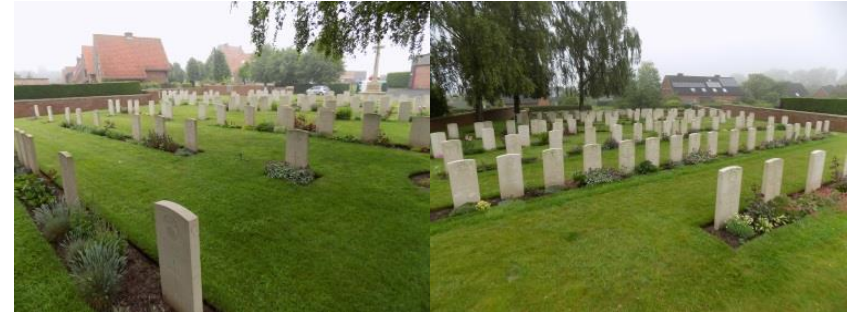
De grafstenen bevinden zich in een goede toestand.

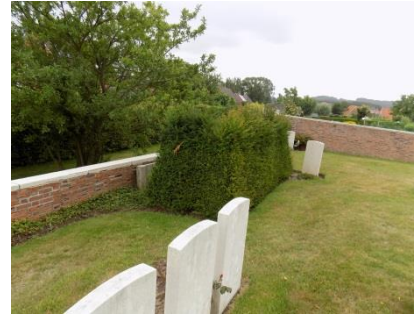
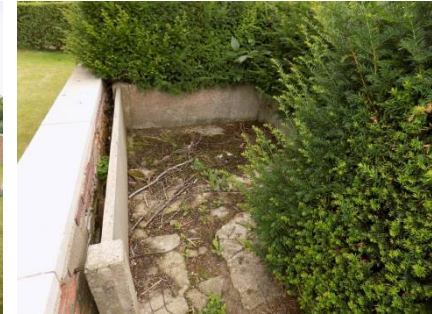
De silo bevindt zich in een goede toestand.

Geen éénmalige ingrepen vereist.

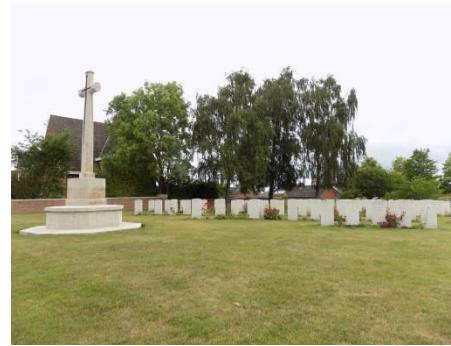
Het gras bevindt zich in een goede toestand.

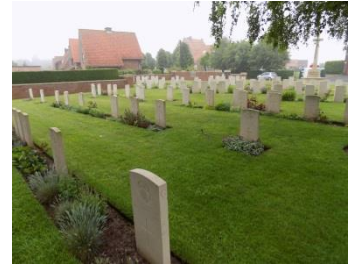
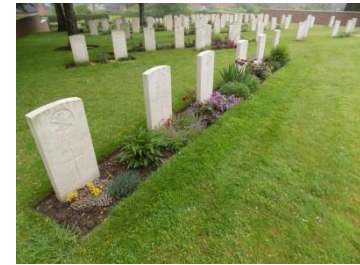
De borderbeplanting bevindt zich in een goede toestand.

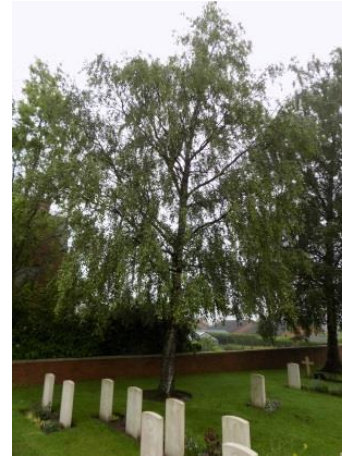
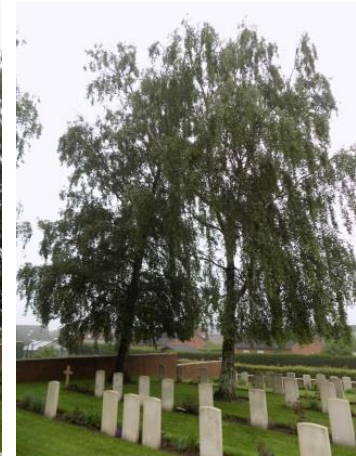
De bomen bevinden zich in een goede toestand.
