PERTH CEMETERY (CHINA) WALL

BEHEERSPLAN 2016-2036

Betreft: Beheersplan Perth Cemetery (China Wall)

Beheersplan opgemaakt door: Sarah Camerlynck, Conservation Supervisor CWGC  
Delphine Vanoverberghe, Inspector-surveyor CWGC  
Elverdingestraat 82, 8900 Ieper

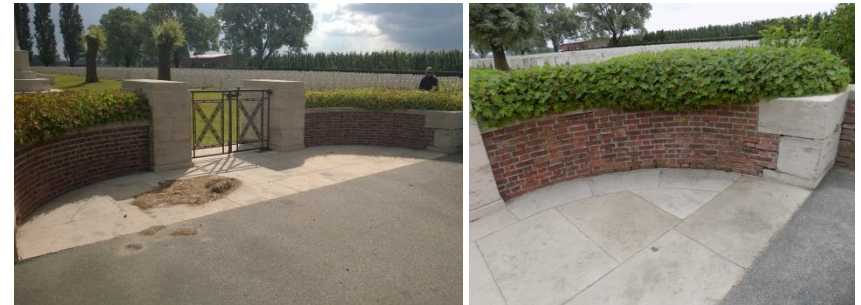
Het ingangselement bevindt zich in een matige toestand. Het voegwerk van de pijlers ontbreekt op sommige plaatsen. De poort moet een nieuwe afwerkingslaag krijgen; en ook de Registerkast moet herbronsd worden. Het metselwerk van de muursecties vertoont plaatselijk verlies van voegwerk en beschadiging aan de natuursteen. Ook de bakstenen zijn op sommige plaatsen aangetast, door aanhoudende vorst en dooicycli. De dekstenen zijn plaatselijk, voornamelijk aan de randen, beschadigd. Het plaveisel bevindt zich in een goede toestand.

Het poortje en het Registerkastje moeten een nieuwe afwerkingslaag krijgen. Wat betreft de ingangsmuren zal net als de omheiningsmuren verder onderzoek uitwijzen of er voor herstel/restauratie of reconstructie geopteerd zal worden (zie 6.2.2.).

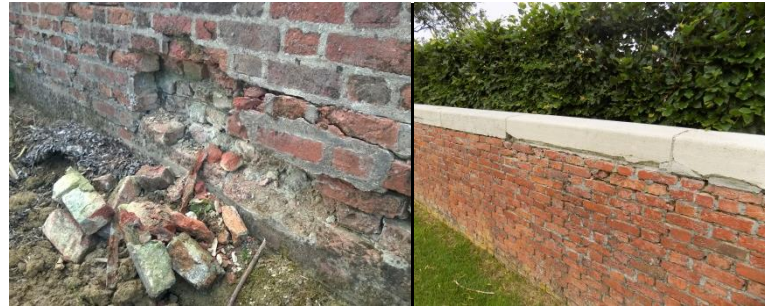
De omheiningsmuren bevinden zich in een slechte toestand.

De noordelijke muur is sterk aangetast door aanhoudende vorst en dooicycli dat geleid heeft tot het verpulveren en uitstoten van bakstenen (tot 20 cm diep). De muur helt over en in de hoek met de achterste muur kan een grote barst waargenomen worden. Het voegwerk ontbreekt plaatselijk en de dekstenen zijn op sommige plaatsen aangetast.

De achterste zuidoostelijke muurpartijen vertonen evenzeer eenzelfde verregaande aantasting aan de bakstenen en voegwerk veroorzaakt door aanhoudende vorst en dooicycli. Daarnaast kunnen ook barsten waargenomen worden. De dekstenen zijn ook hier plaatselijk beschadigd en enkele zitten los en/of ontbreken. Een deel van deze muur werd gecementeerd.

De achterste en voorste muursecties vertonen hetzelfde, echter minder ernstig, schadebeeld dan bovenvermelde muurpartijen. De dekstenen van de voorste muur zijn ook beschadigd.

Er kan ook biologische aantasting waargenomen worden op de muren.

De omheiningsmuren bevinden zich in een slechte toestand, ze zijn aangetast door vorstschade, hellen over en vertonen scheurvorming. Voor het beheer van zijn begraafplaatsen gaat de CWGC uit van de volgende principes. Het behoud van de begraafplaatsen is gebaseerd op een regelmatig onderhoud van de structuren. Herstel en/of restauratie die nodig zijn om de erfgoedwaarde te behouden, zijn toegelaten. Enkel wanneer herstel en/of restauratie niet voldoende is om de erfgoedwaarden te verzekeren, kan geopteerd worden voor reconstructie. Verder onderzoek zal uitwijzen of er voor herstel/restauratie of reconstructie geopteerd zal worden.

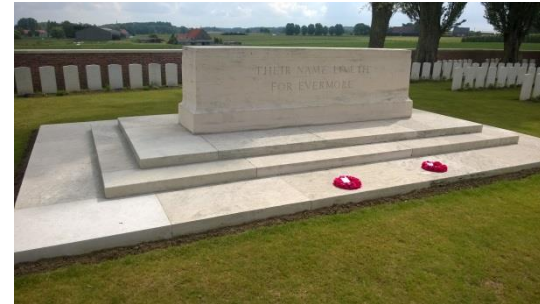
Het Offerkruis bevindt zich in een matige toestand. Het voegwerk ontbreekt grotendeels en oude herstellingen komen los.

De Herinneringssteen bevindt zich in een matig goede toestand. Plaatselijk ontbreken enkele voegen en komen oude herstellingen los.

Het voegwerk moet plaatselijk hersteld worden en de oude (slordige) reparaties moeten hernomen worden.

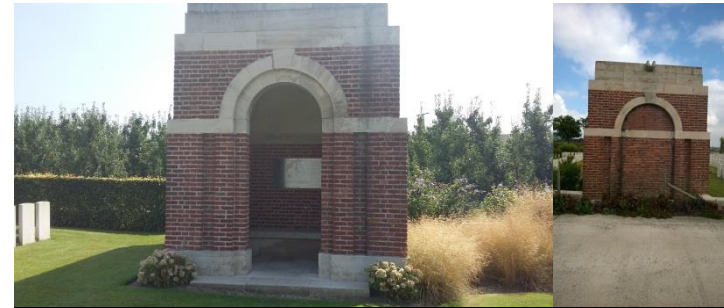
Het schuilgebouwtje bevindt zich in een matige toestand. Er is een scheur in de waterproofing waardoor water het gebouw kan binnensijpelen. Het metselwerk vertoont in elke hoek barsten en lichte vorstschade. Er kan biologische aantasting waargenomen worden, voornamelijk op de zuidoostelijke zijde. De natuursteen is plaatselijk beschadigd. Het betonnen plaveisel mist enkele voegen. Ook het raam en de tralies hebben nood aan een onderhoudsbeurt.

De waterdichting van het gebouw moet hernomen worden. De ramen en tralies hebben nood aan een nieuwe afwerkingslaag. Wat betreft het metselwerk zal net als de omheiningsmuren verder onderzoek uitwijzen of er voor herstel/restauratie of reconstructie geopteerd zal worden (zie 6.2.2.).
