HEDGE ROW TRENCH CEMETERY

BEHEERSPLAN 2016-2036

Betreft: Beheersplan Hedge Row Trench Cemetery

Beheersplan opgemaakt door: Sarah Camerlynck, Conservation Supervisor CWGC  
Delphine Vanoverberghe, Inspector-surveyor CWGC  
Elverdingestraat 82, 8900 Ieper

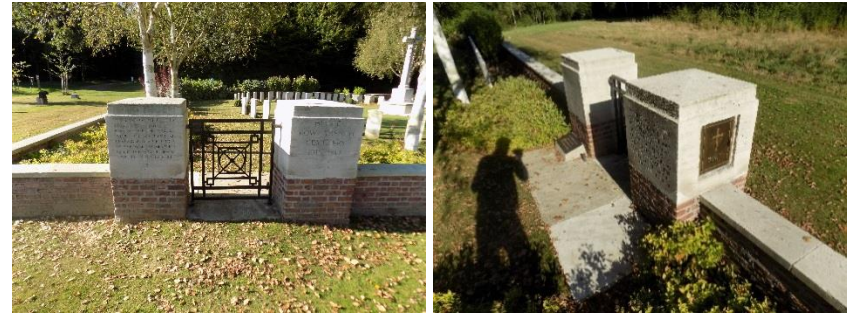
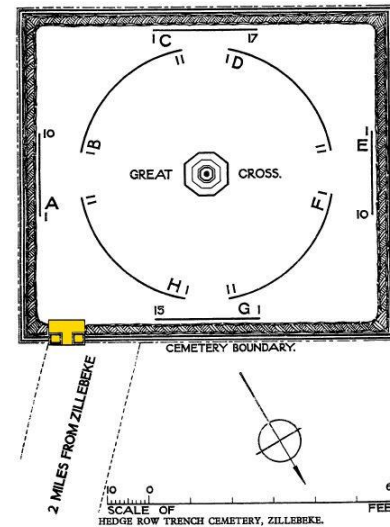
##### INGANGSELEMENT

De pijlers bevinden zich in een matige toestand. Het metselwerk is licht aangetast door vorstschade en plaatselijk ontbreekt het voegwerk. In het verleden werden herstellingen niet naar de standaard uitgevoerd. Ook de natuurstenen dekstenen vertonen niet goed uitgevoerde herstellingen, vorstschade en kleine barstjes. De afwerkingslaag van de poort is niet meer voldoende en de bevestiging van de poort in de pijler faalt. Het plaveisel mist enkele voegen.

Het poortje moet een nieuwe afwerkingslaag krijgen en opnieuw stevig bevestigd worden. Het voegwerk van het plaveisel moet hernomen worden. Wat betreft de ingangsmuren zal net als de omheiningsmuren verder onderzoek uitwijzen of er voor herstel/restauratie of reconstructie geopteerd zal worden (zie 6.2.2.).

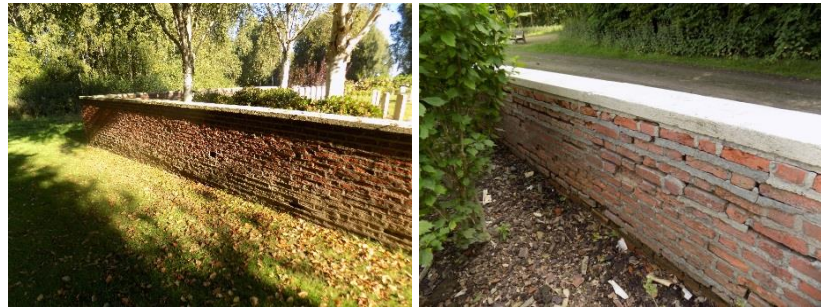
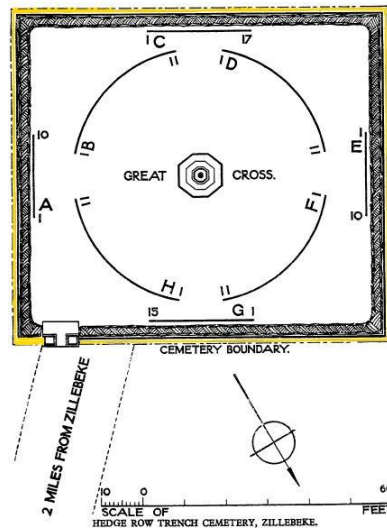
## OMHEININGSMUREN

De vier omheiningsmuren zijn sterk verzwakt door aanhoudende vorst en dooicycli. Deze vorstschade heeft geleid tot de verpulvering van bakstenen en het afstoten van lagen metselwerk. Ook het voegwerk is hierdoor sterk aangetast. Op verscheidende plaatsen zijn losse bakstenen en afbrokkelingsgaten te zien. Ook de dekstenen zijn beschadigd en in de noordelijk hoek zit één van de dekstenen los. De zuidelijk muur helt licht over en in de vier muren kunnen op verschillende plaatsen barsten en scheuren worden opgemerkt.

De omheiningsmuren bevinden zich in een slechte toestand en zijn sterk verzwakt door aanhoudende vorst en dooicycli. Voor het beheer van zijn begraafplaatsen gaat de CWGC uit van de volgende principes. Het behoud van de begraafplaatsen is gebaseerd op een regelmatig onderhoud van de structuren. Herstel en/of restauratie die nodig zijn om de erfgoedwaarde te behouden, zijn toegelaten. Enkel wanneer herstel en/of restauratie niet voldoende is om de erfgoedwaarden te verzekeren, kan geopteerd worden voor reconstructie. Verder onderzoek zal uitwijzen of er voor herstel/restauratie of reconstructie geopteerd zal worden.

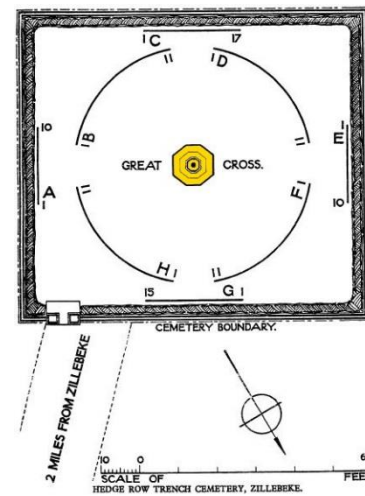
## OFFERKRUIS

Het Offerkruis bevindt zich in een matige toestand, het voegwerk is plaatselijk aangetast en oude herstellingen komen los.

Enkele voegen en oude (slordig uitgevoerde) herstellingen moeten hernomen worden.

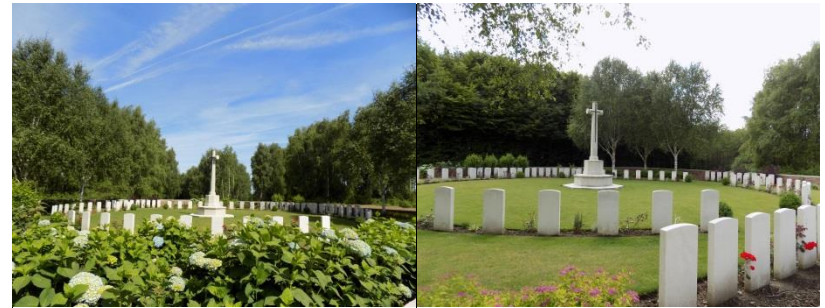
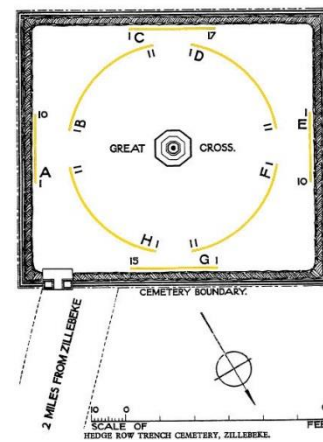
## GRAFSTENEN

De grafstenen bevinden zich in een goede toestand.

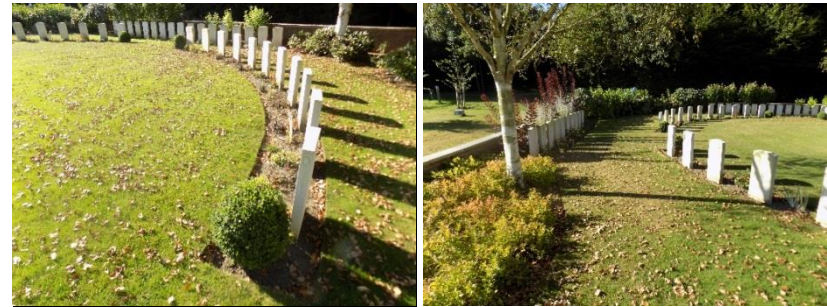
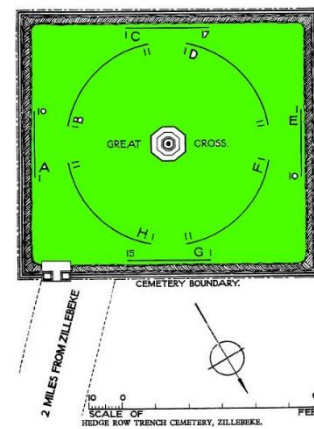
#### GRASMAT

Huidige toestand  
Het gras bevindt zich in een goede toestand.

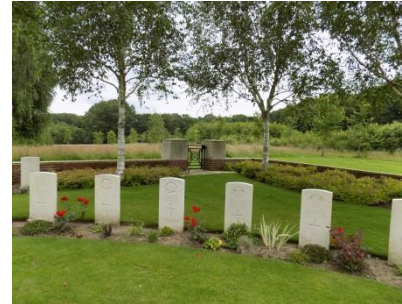
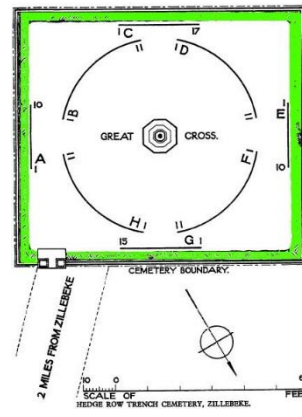
## BLOEMENPERK EN HEESTERS

De beplanting bevindt zich in een goede toestand.

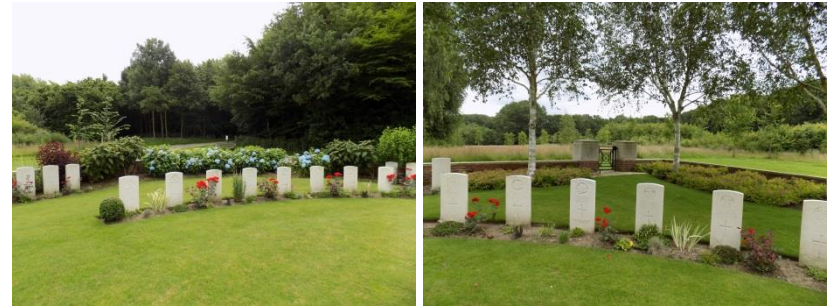
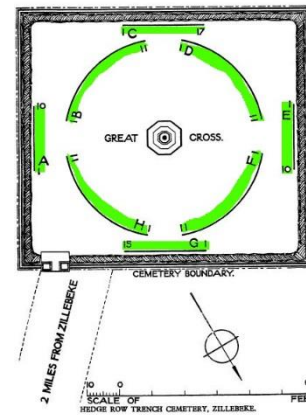
## BORDERBEPLANTING VOORZIJDDE

De borderbeplanting bevindt zich in een goede toestand.

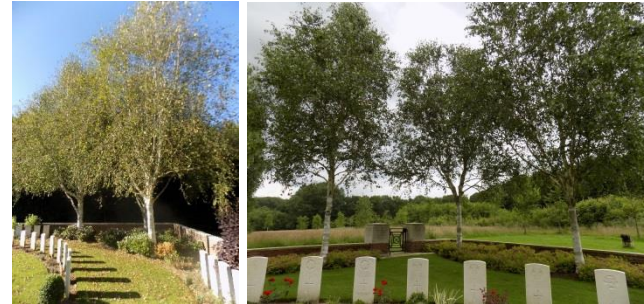
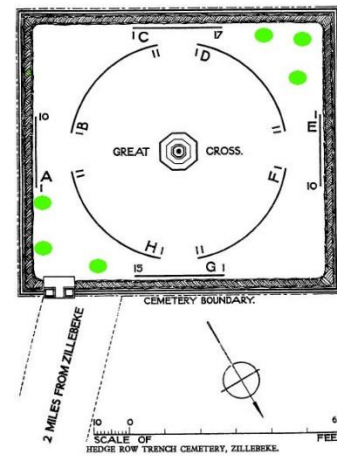
## BOMEN

De bomen bevinden zich in een goede toestand.
