**SPOILBANK CEMETERY**

**BEHEERSPLAN 2016-2036**

Betreft: Beheersplan Spoilbank Cemetery

Beheersplan opgemaakt door: Sarah Camerlynck, Conservation Supervisor CWGC  
Delphine Vanoverberghe, Inspector-surveyor CWGC  
Elverdingestraat 82, 8900 Ieper

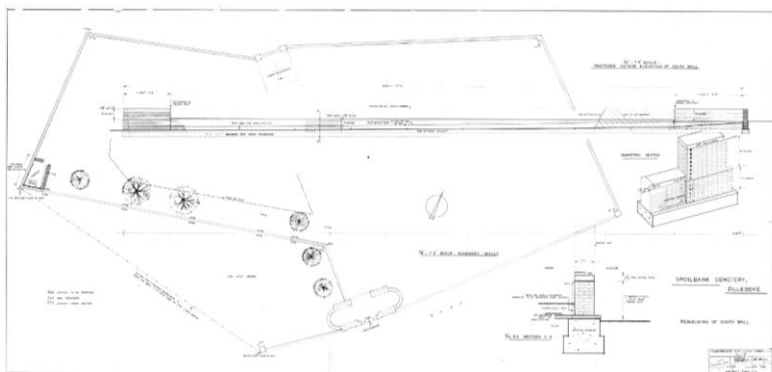
Figuur 4. Plan met weergave van de te herbouwen zuidelijke muur (1968)

Een plan uit 1968 illustreert de te herbouwen zuidelijke muur (zie fig.4). De muur die sterk beschadigd werd door een storm, werd herbouwd in maart 1970. Het rapport vermeldt dat de overige muren ook nood hebben aan onderhoud en er wordt voorgesteld ook deze muren te verlagen zodat de onderhoudskosten zakken.<sup>6</sup> In 1974 werden 37 Oosterse Wingerds aangeplant (*Parthenocissus tricuspidata*)<sup>7</sup>, vermoedelijk om de slechte toestand van de muren te maskeren.

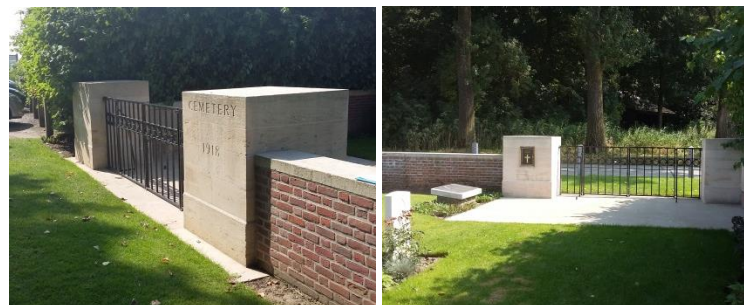
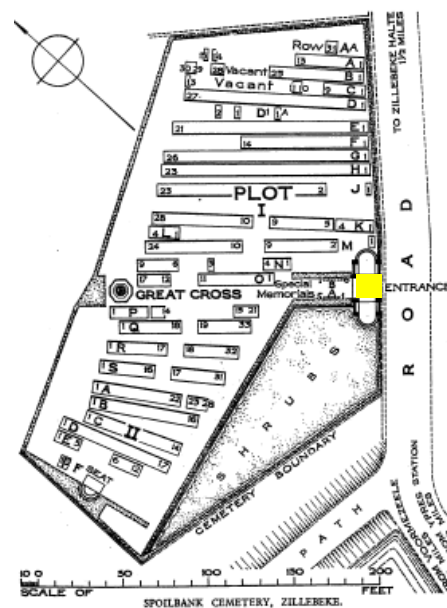
Het ingangselement bevindt zich in een matig goede toestand. Het poortje heeft een nieuwe afwerkingslaag nodig. In het plaveisel kunnen enkele ontbrekende voegen en scheuren worden opgemerkt.

Het poortje en het Registerkastje moeten een nieuwe afwerkingslaag krijgen. Wat betreft de ingangsmuren zal net als de omheiningsmuren verder onderzoek uitwijzen of er voor herstel/restauratie of reconstructie geopteerd zal worden (zie 6.2.3.).

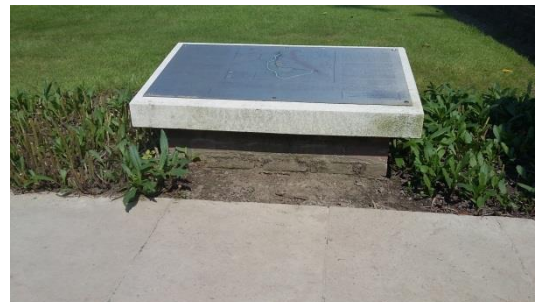
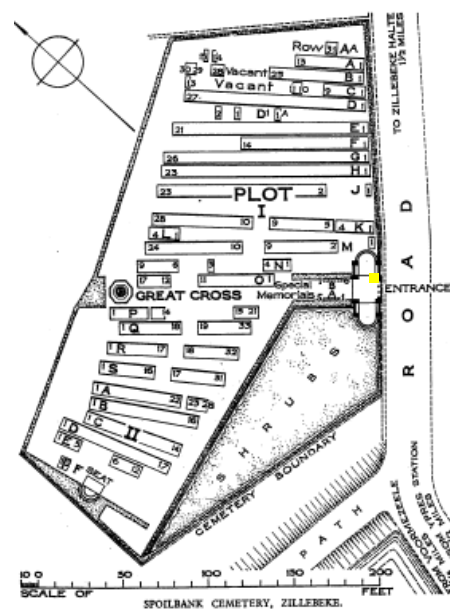
Het historisch informatiepaneel bevindt zich in een goede toestand.

Geen éénmalige ingrepen nodig.

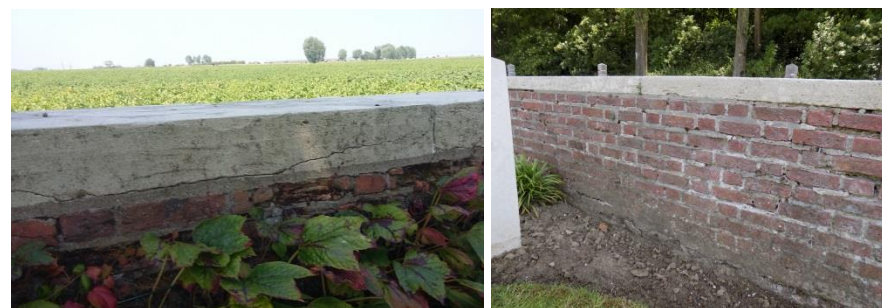
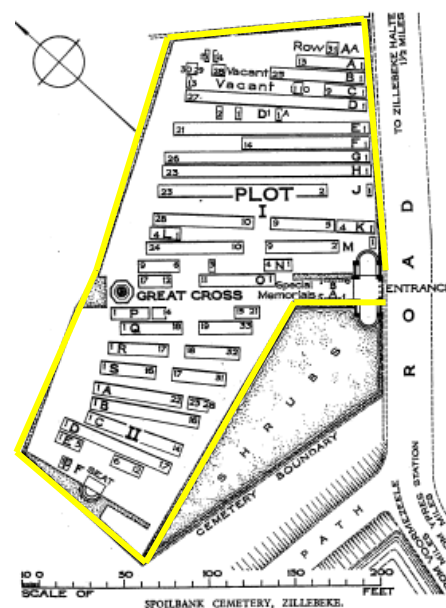
De omheiningsmuren zijn verzwakt door aanhoudende dooi en vorstcycli. Deze vorstschade veroorzaakte afbrokkelende bakstenen en uitgestoten en ontbrekende voegen. De wingerd op oostelijke en noordwestelijke muur versterkt deze schade en deze muren zijn dan ook het zwaarst aangetast. Ook de natuurstenen dekstenen zijn plaatselijk aangetast. In de hoeken kunnen barsten opgemerkt worden. Ook de recent vernieuwde muur in het zuiden vertoont reeds een barst. Er kan eveneens biologische aantasting opgemerkt worden.

De omheiningsmuren bevinden zich in een slechte toestand. Voor het beheer van zijn begraafplaatsen gaat de CWGC uit van de volgende principes. Het behoud van de begraafplaatsen is gebaseerd op een regelmatig onderhoud van de structuren. Herstel en/of restauratie die nodig zijn om de erfgoedwaarde te behouden, zijn toegelaten. Enkel wanneer herstel en/of restauratie niet voldoende is om de erfgoedwaarden te verzekeren, kan geopteerd worden voor reconstructie. Verder onderzoek zal uitwijzen of er voor herstel/restauratie of reconstructie geopteerd zal worden.

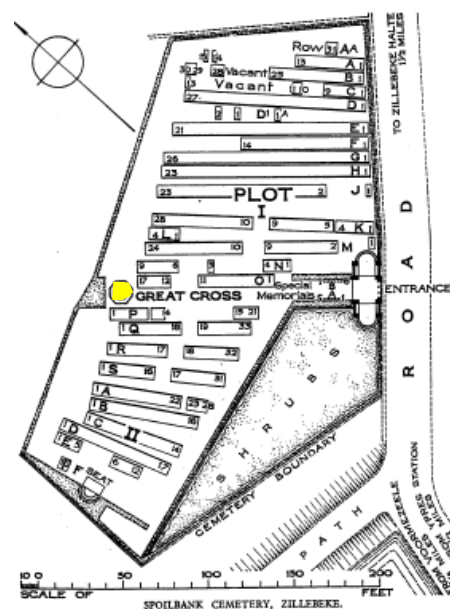
Het Offerkruis bevindt zich in een matig goede toestand. Enkele voegen ontbreken en het zwaard heeft een nieuwe afwerkingslaag nodig.

Het zwaard van het Offerkruis moet worden gereinigd en moet er een nieuwe beschermingslaag van lak worden aangebracht. Het voegwerk moet hernomen worden.

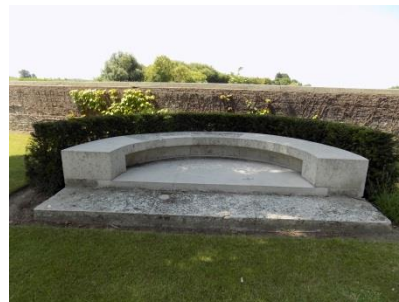
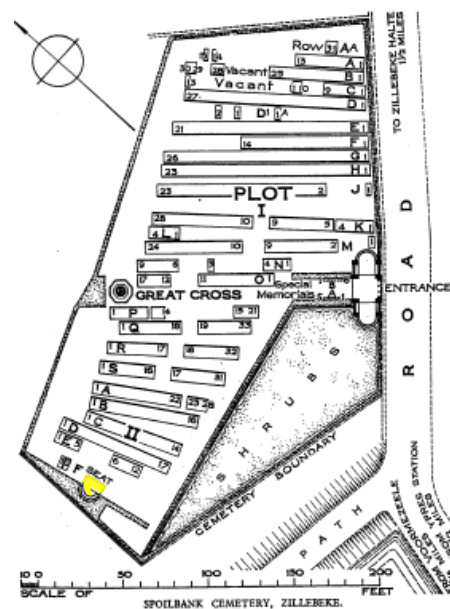
Het zitelement bevindt zich in een matig goede toestand. Er ontbreken enkele voegen en er kunnen oude reparaties herkend worden die niet volgens de norm werden uitgevoerd.

Het voegwerk en (onvakkundige) reparaties dienen hersteld te worden.

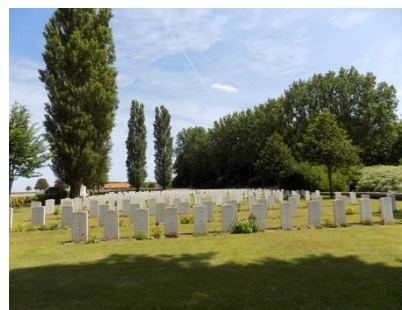
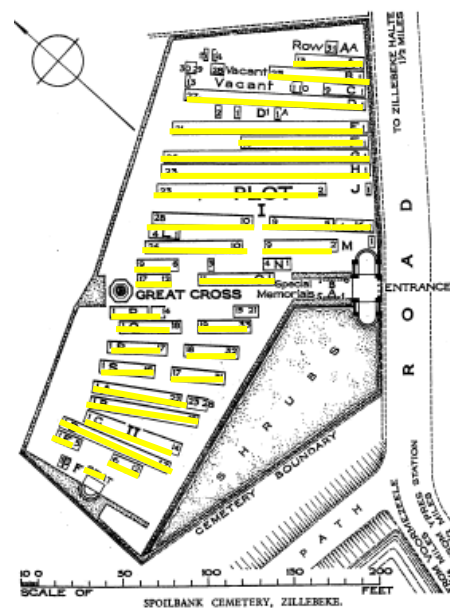
De grafstenen bevinden zich in goede toestand.

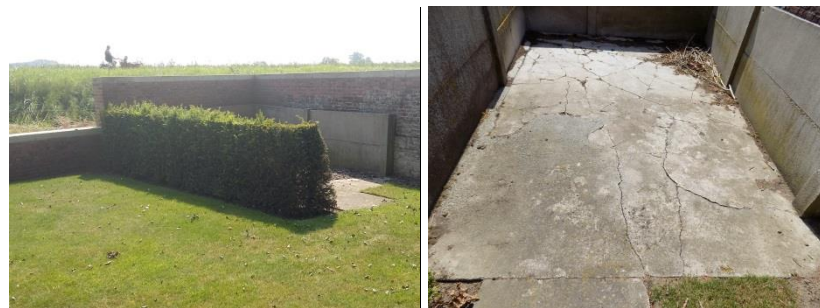
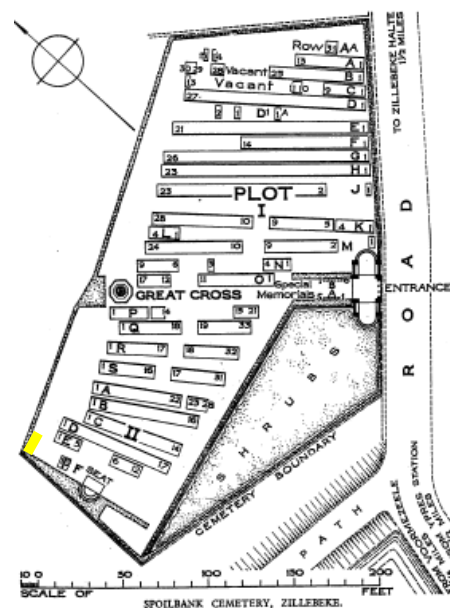
De silo bevindt zich in een matig goede toestand. De grondplaat vertoont barsten.
