SPANBROEKMOLEN BRITISH CEMETERY

BEHEERSPLAN 2016-2036

Betref: Beheersplan Spanbroekmolen British Cemetery

Datum ter goedkeuring ingediend: 25 november 2016

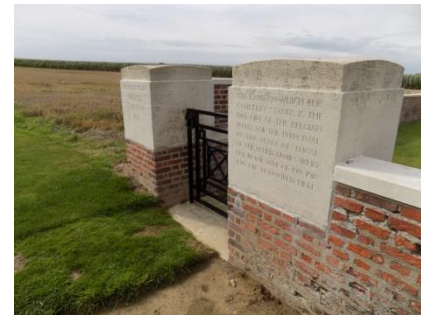
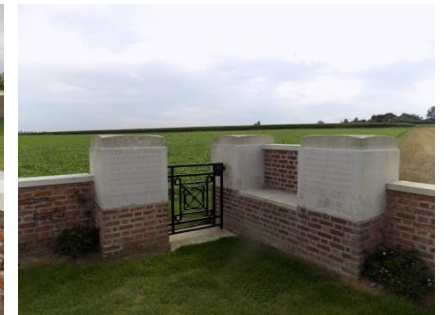
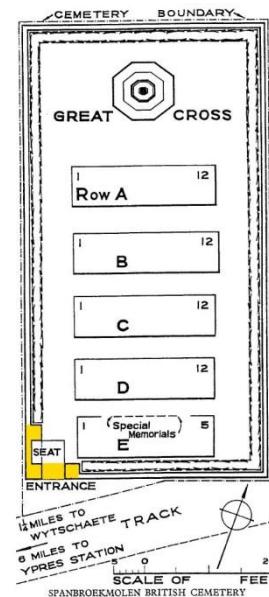
INGANGSELEMENT MET ZITBANK

Het ingangselement bevindt zich in een matige toestand. Er zijn verweerde en beschadigde bakstenen, loskomend voegwerk en biologische aantasting. Er was reeds plaatselijk herstel. Er is een fijne scheur in het metselwerk onder de zitbank. De natuurstenen drempel heeft wat beschadigingen langs de randen. De dekstenen en het poortje zijn in orde.

Wat betreft de ingangsmuren zal net als de omheiningsmuren verder onderzoek uitwijzen of er voor herstel/restauratie of reconstructie geopteerd zal worden (zie 6.2.2).

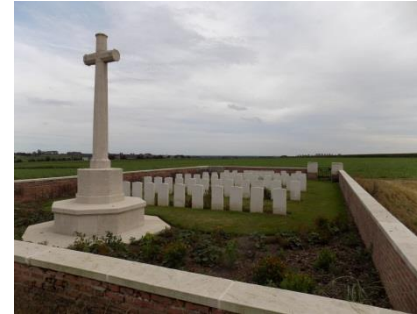
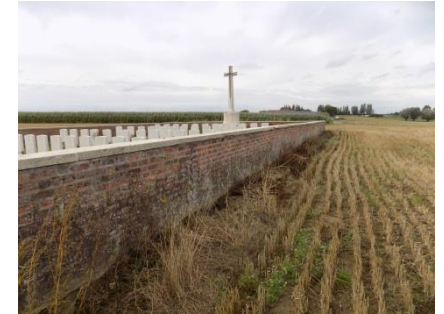
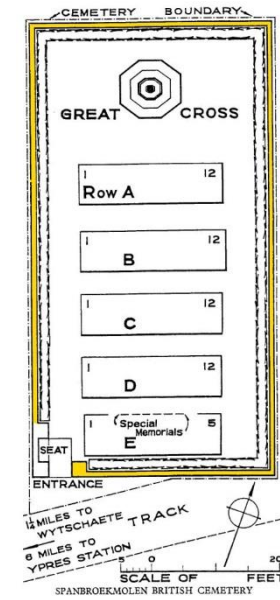
OMHEININGSMUREN

De omheiningmuren bevinden zich in een slechte toestand. Er zijn verweerde en beschadigde bakstenen, het cementvoegwerk wordt op grote schaal uitgeworpen en er zijn zeer veel verschillende scheuren in de muren. De scheuren bevinden zich voornamelijk in de hoeken, maar ook centraler. Daar zijn sommige muurdelen zelfs vrij duidelijk ten opzichte van elkaar verschoven. Sommige voegen en scheuren werden reeds hersteld. Er is ook biologische aantasting aan de muren, voornamelijk aan de buitenzijdes. De cementering aan de binnenzijde van de oostelijke hoek brokkelt af en beschadigt het onderliggend metselwerk. Een aantal dekstenen heeft beschadigingen of loskomende herstellingen, dit voornamelijk langs de randen.

De omheiningsmuren bevinden zich in een slechte toestand, ze hebben ernstige vocht- en stabiliteitsproblemen. Voor het beheer van zijn begraafplaatsen gaat de CWGC uit van de volgende principes. Het behoud van de begraafplaatsen is gebaseerd op een regelmatig onderhoud van de structuren. Herstel en/of restauratie die nodig zijn om de erfgoedwaarde te behouden, zijn toegelaten. Enkel wanneer herstel en/of restauratie niet voldoende is om de erfgoedwaarden te verzekeren, kan geopteerd worden voor reconstructie. Verder onderzoek zal uitwijzen of er voor herstel/restauratie of reconstructie geopteerd zal worden.

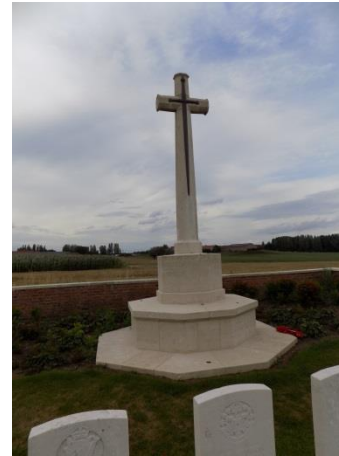
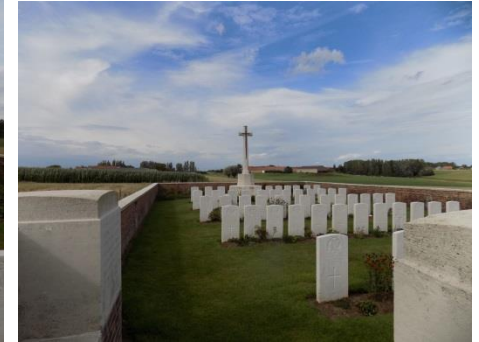
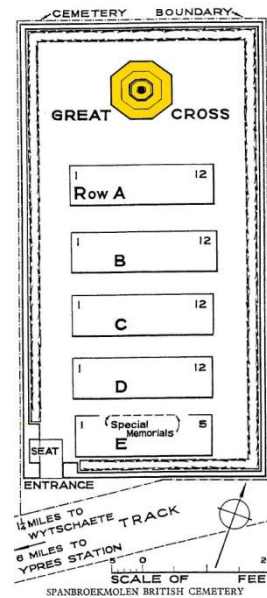
OFFERKRUIS

Het Offerkruis werd recent hersteld en bevindt zich in een goede toestand.

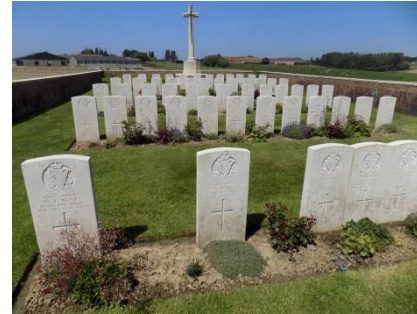
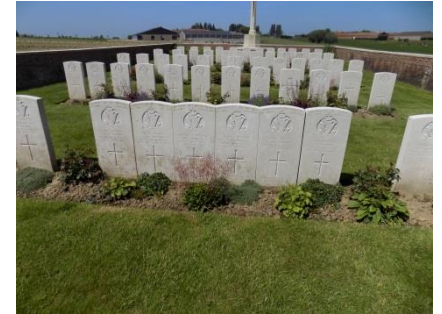
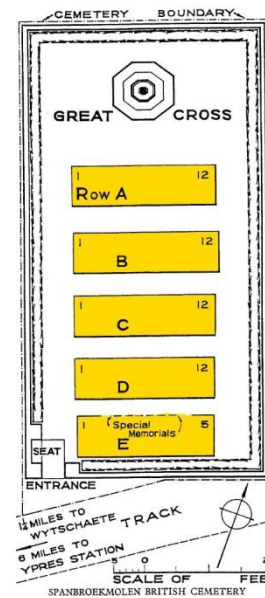
GRAFSTENEN

De grafstenen bevinden zich in een goede toestand.

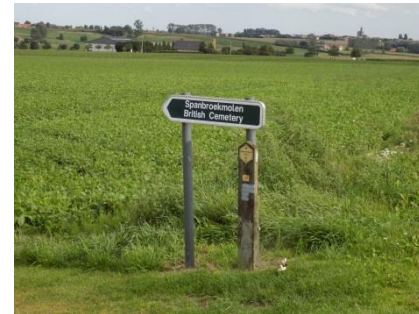
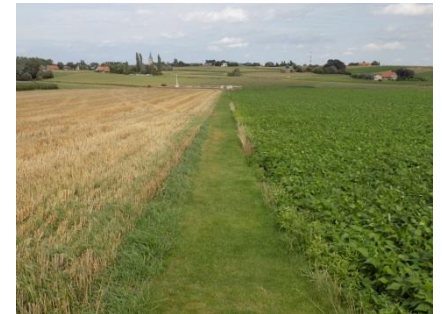
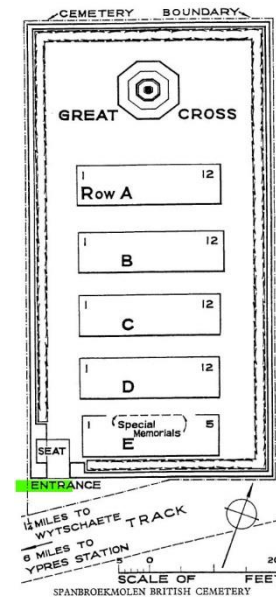
PAD

Het graspad bevindt zich in een goede toestand.

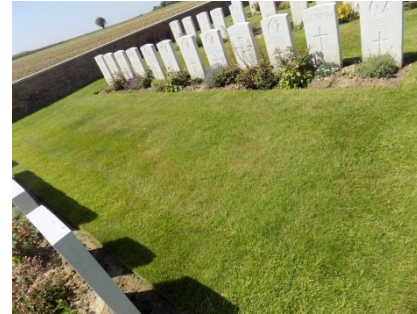
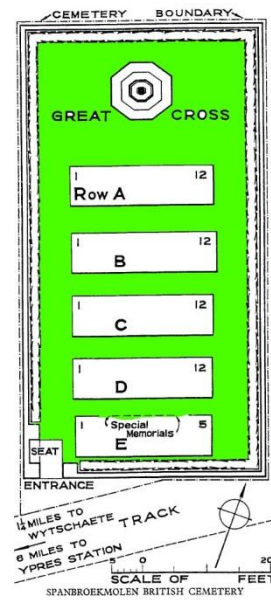
GRASMAT

De grasmat bevindt zich in een matige toestand en dient genivelleerd worden.

De grasmad dient genivelleerd worden.

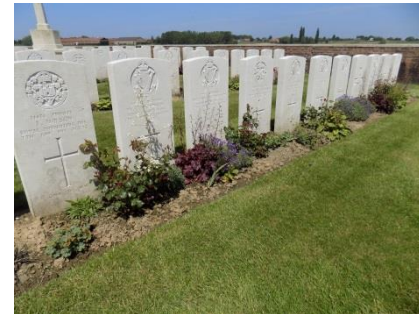
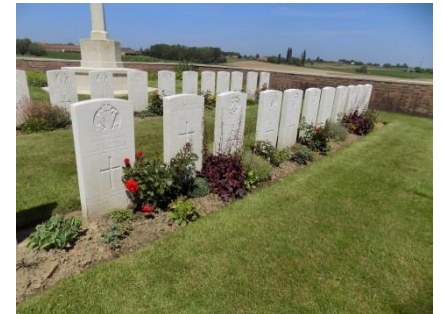
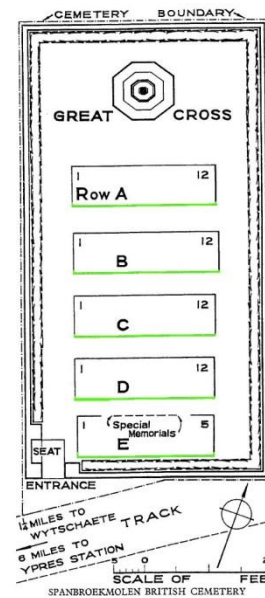
BORDERBEPLANTING VOORZIJDE

De borderbeplanting bevindt zich in een goede toestand.

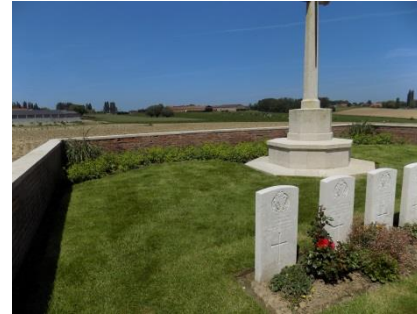
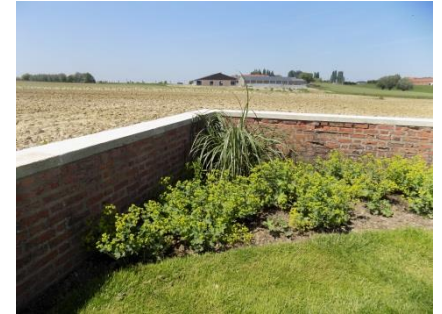
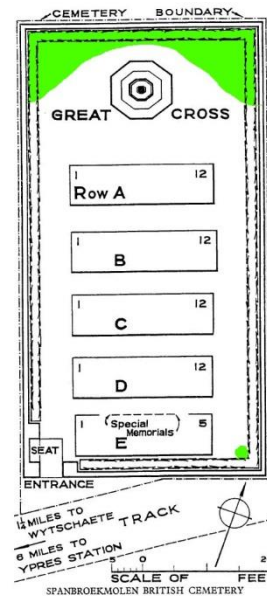
BESCHERMENDE BEPLANTING

De beschermende beplanting bevindt zich in een goede toestand.
