TUILERIES BRITISH CEMETERY

BEHEERSPLAN 2016-2036

Betreft: Beheersplan Tuileries British Cemetery

Beheersplan opgemaakt door: Sarah Camerlynck, Conservation Supervisor CWGC  
Delphine Vanoverberghe, Inspector-surveyor CWGC  
Elverdingestraat 82, 8900 Ieper

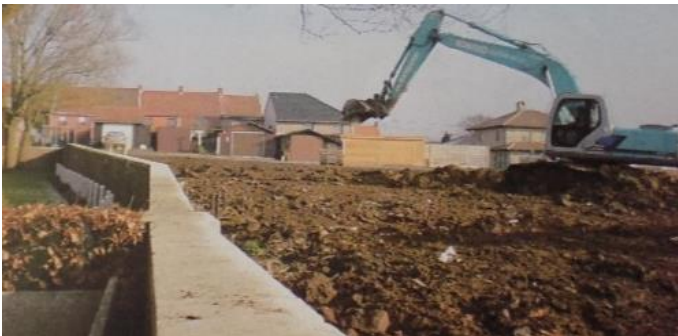
Vanaf 1971 worden de percelen tussen de begraafplaats en de straat ontwikkeld voor bewoning.<sup>10</sup> In 2009 wordt er gestart met de ontwikkeling van de percelen ten zuiden van de begraafplaats. De aarde die normaal gezien aan de buitenzijde van de muur lag, werd verwijderd (zie fig. 4).<sup>11</sup>

Figuur 4. Grondwerken naast Tuileries British Cemetery, 2009<sup>12</sup>

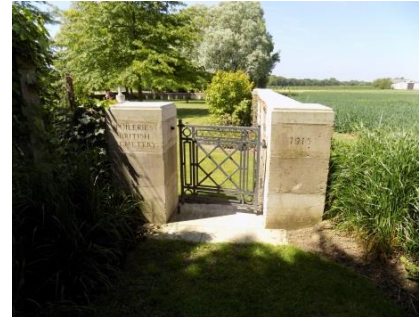
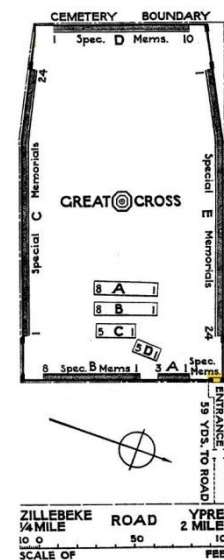
Het ingangselement bevindt zich in een matige toestand. Het voegwerk van de pijlers en plaveisel is plaatselijk aangetast. Er is randschade en herstellingen bij de pijlers. Het poortje vertoont een licht verlies van afwerkingslaag. De bronzen afwerkingslaag van het Registerkastje voldoet niet meer aan de norm.

Het voegwerk van de pijlers en het plaveisel moet voorzichtig verwijderd worden en hervoeegd. Er zijn een aantal kleine herstellingen nodig. De oude reparaties moeten opnieuw, volgens de norm, uitgevoerd worden. Het poortje en het Registerkastje moeten een nieuwe afwerkingslaag krijgen.

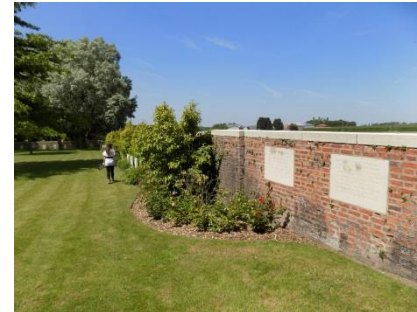
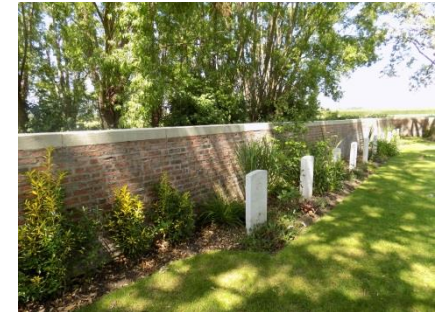
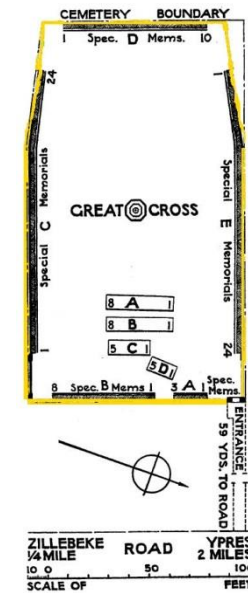
De omheiningsmuren bevinden zich in een slechte staat: verweerde en beschadigde bakstenen, loskomend voegwerk en biologische aantasting. De zuidwestelijke muur leunt en heeft verschillende uitstulpingen onderaan. De zuid- en noordoostelijke muren hebben verschillende lange verticale scheuren. De aanpalende percelen met tuinen en parking bevinden zich op een veel hoger niveau en oefenen wellicht een druk uit. De dekstenen bevinden zich over het algemeen in een goede toestand. Er kunnen slechts enkele kleine beschadigingen, voornamelijk aan de randen, vastgesteld worden. Het voegwerk ontbreekt op verschillende plaatsen. De Schenking van Landplaten bevinden zich in een goede toestand.

De omheiningsmuren bevinden zich in een slechte toestand, ze hebben vocht- en stabiliteitsproblemen. Voor het beheer van zijn begraafplaatsen gaat de CWGC uit van de volgende principes. Het behoud van de begraafplaatsen is gebaseerd op een regelmatig onderhoud van de structuren. Herstel en/of restauratie die nodig zijn om de erfgoedwaarde te behouden, zijn toegelaten. Enkel wanneer herstel en/of restauratie niet voldoende is om de erfgoedwaarden te verzekeren, kan geopteerd worden voor reconstructie. Verder onderzoek zal uitwijzen of er voor herstel/restauratie of reconstructie geopteerd zal worden.

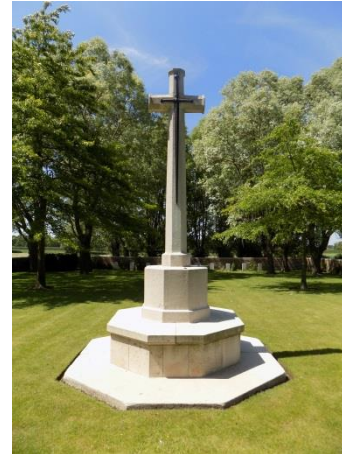
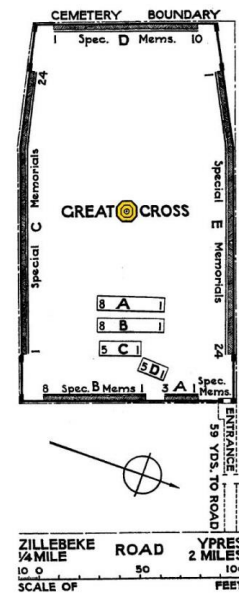
Het Offerkruis bevindt zich in een matige toestand. Het voegwerk ontbreekt op sommige plaatsen. De gebronsde afwerkingslaag van het zwaard voldoet niet meer aan de norm.

Het voegwerk moet voorzichtig verwijderd worden en hervoeegd. Het zwaard moet worden gereinigd en er moet een nieuwe beschermingslaag van lak worden aangebracht.

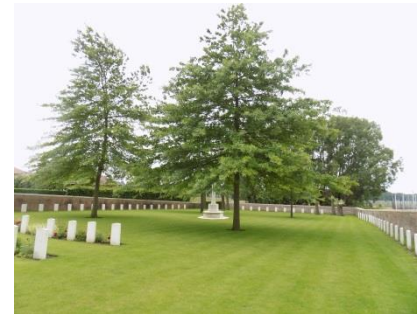
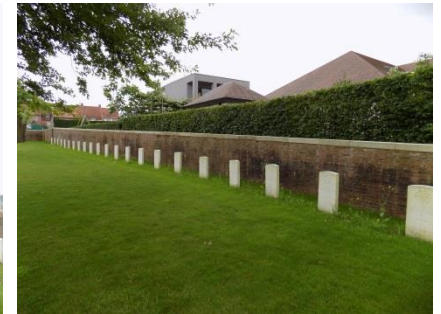
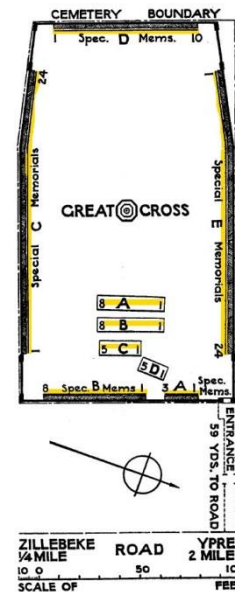
De grafstenen bevinden zich in een goede toestand.

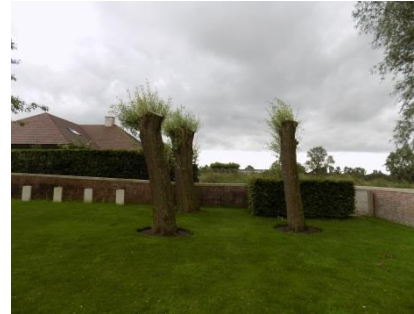
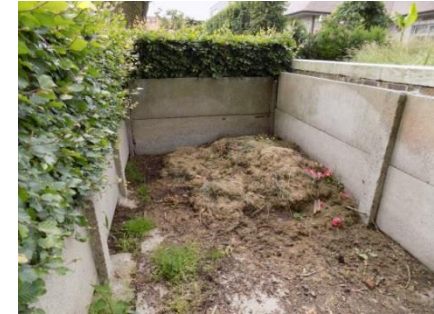
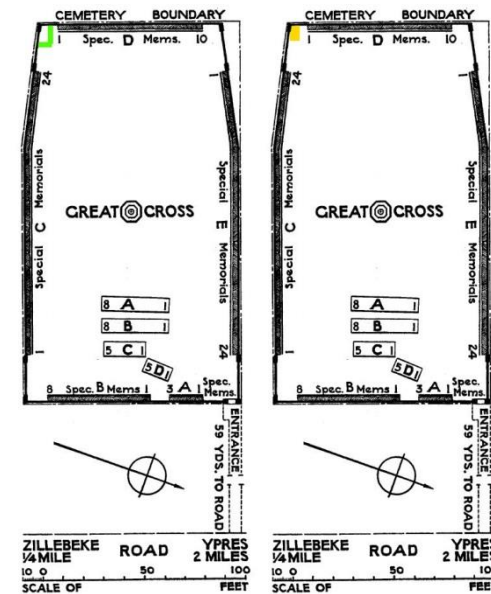
De silo bevindt zich in een goede toestand.

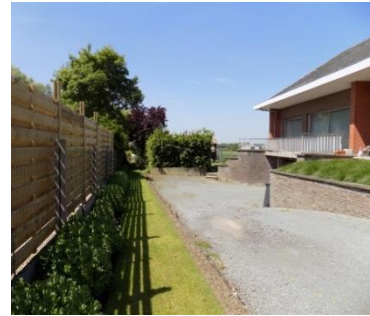
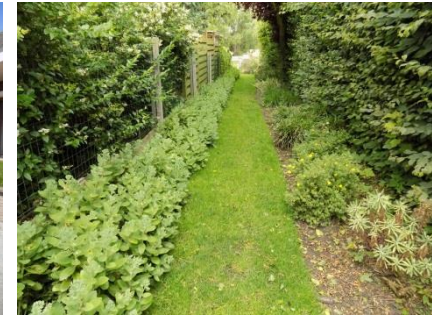
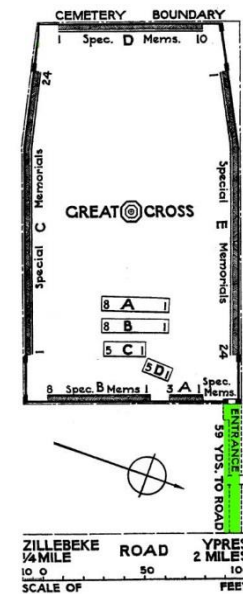
Het pad bevindt zich in een goede toestand. De planten ondervinden hinder van de schaduw.

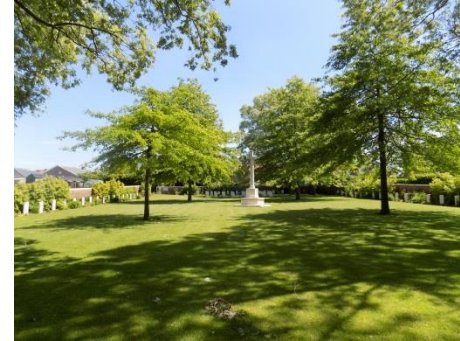
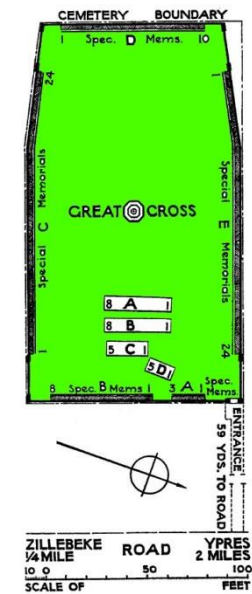
Het gras bevindt zich in een goede toestand.

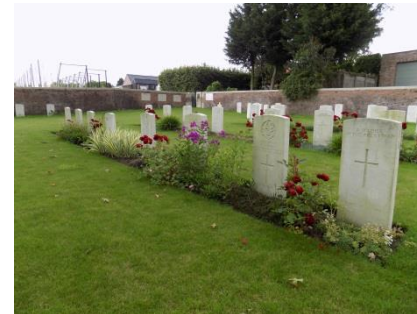
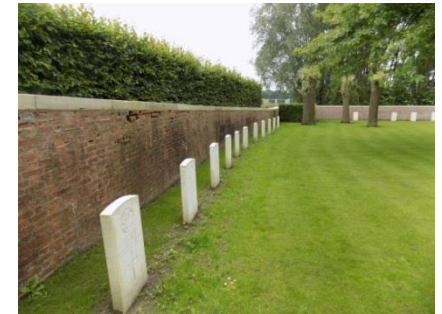
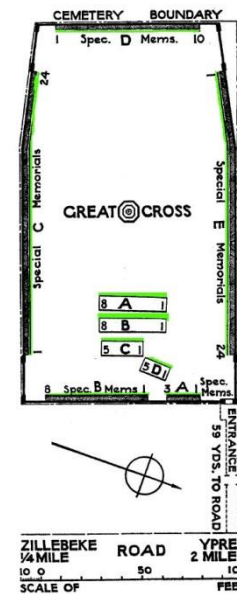
De borders langs de speciale gedenkstenen werden recentelijk verwijderd en zullen vernieuwd worden. De borders aan de voorzijde van de grafstenen in plot I bevinden zich in een goede toestand.

De borderbeplanting bevindt zich in een goede toestand, de borders langs de speciale gedenkstenen werden recentelijk verwijderd en zullen vernieuwd worden.

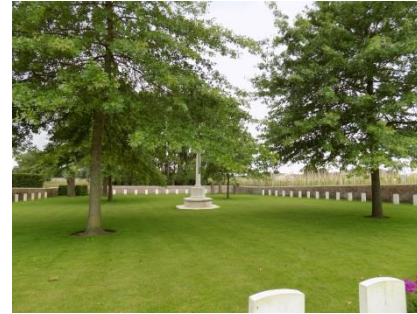
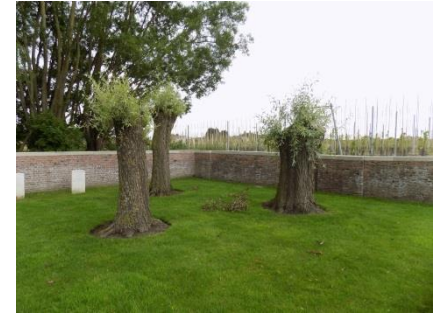
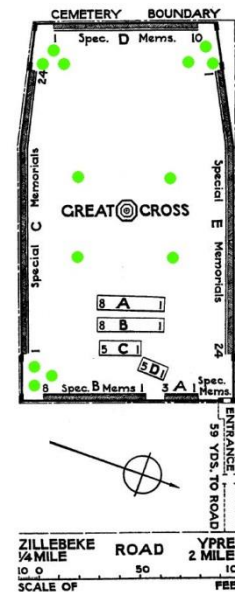
De bomen bevinden zich in een goede toestand. De wilgen zijn recentelijk drastisch gesnoeid.
