GEMEENTE ZWEVEGEM  
**BEHEERSPLAN STENEN MOLEN (KLOCKEMOLEN)**

2016, definitief beheersplan

GEMEENTE ZWEVEGEM  
Beheersplan Klockemolen

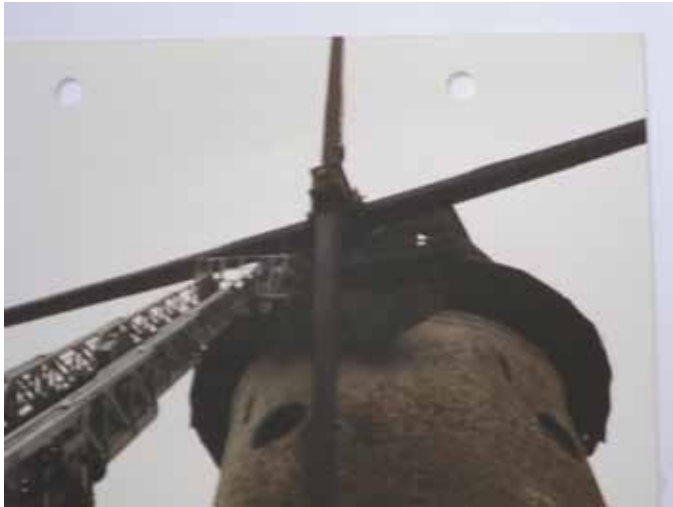
Foto wiekenkruis en kap stenen molen juli 1989. Ingreep met brandweerladder door Freddy Deweer. Bemerkt de afwezigheid van het hekwerk.

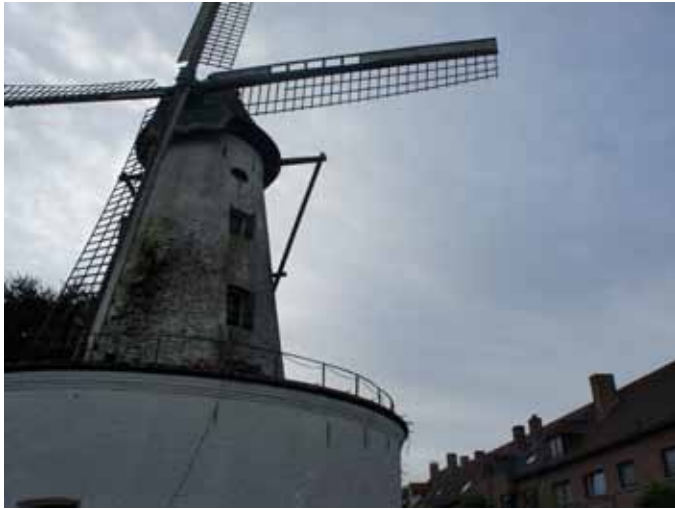
Verschillende windplanken zijn uitgewaaid en delen afgebroken.

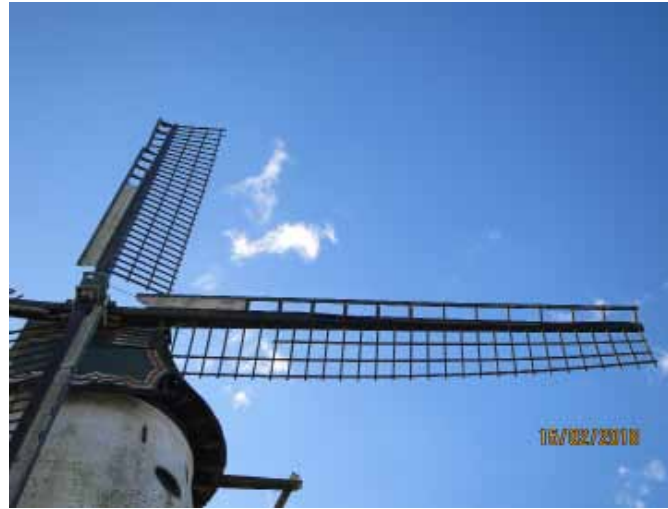
Verschillende windplanken zijn uitgewaaid en delen afgebroken.

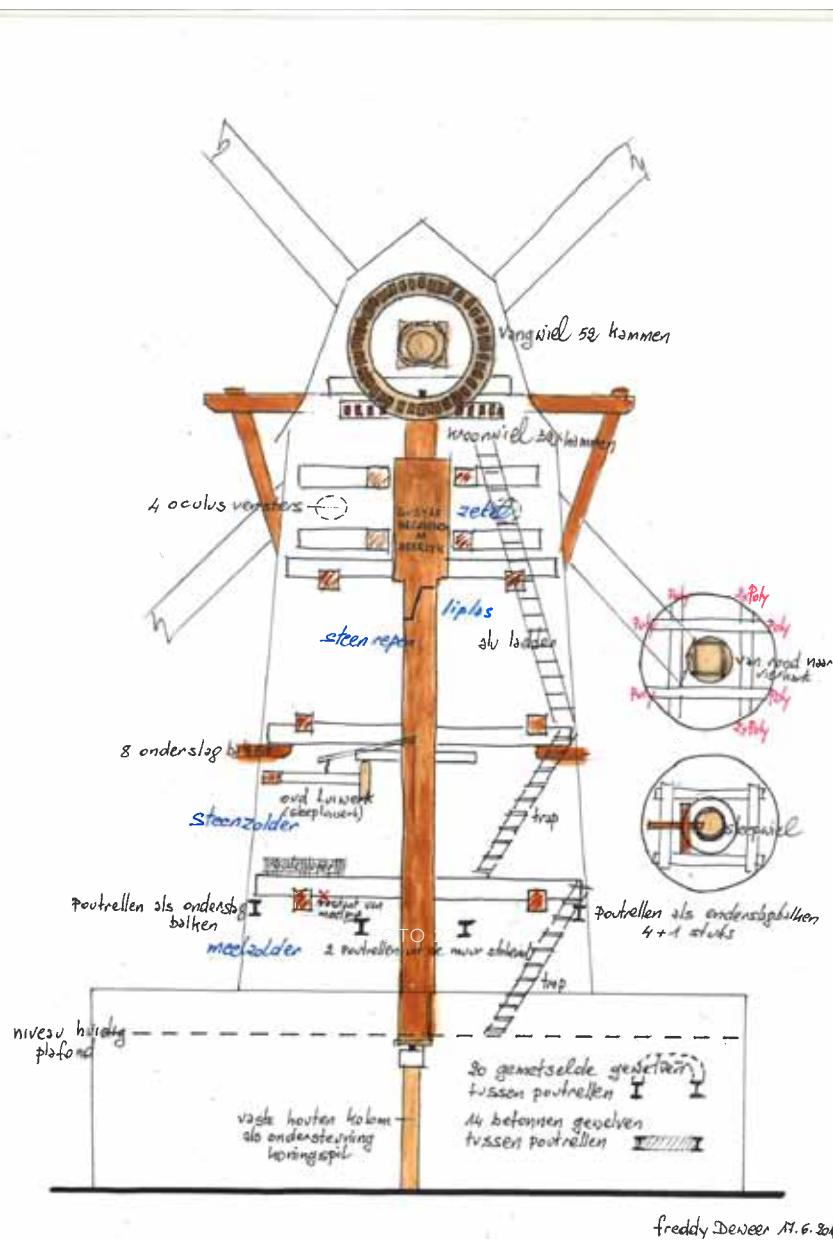
FOTO 21

Figuur die de polymeer herstellde balkkoppen aanduidt (rood), eveneens de 4 geplaatste onderslagbalken en de koningsspil met liplas.

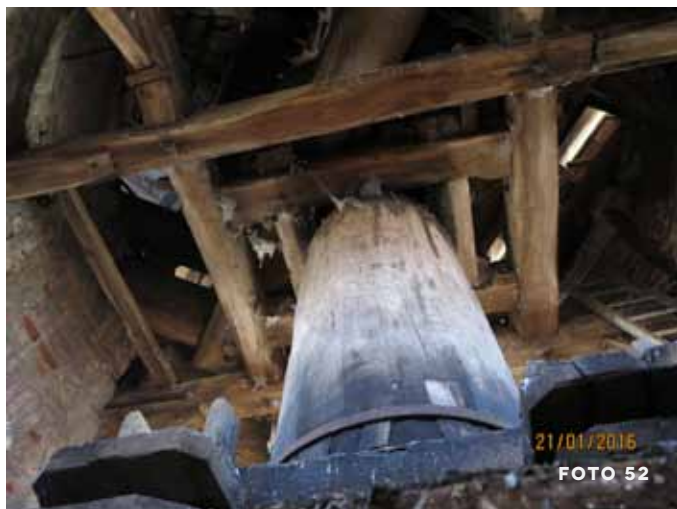
FOTO 52

| Art. | Inventaris | Beschrijving | Erfgoedwaarde | Beheersvisie | Foto's |
|---|---|---|---|---|---|
| 4A.4 | Zetelkruier en kap | | Hoog, zeldzame uitvoering genoodzaakt door het verhogen van de kuip en de kapconstructie in vroegere tijden (eind 19e eeuw) | Toestand doorboorde as na te zien en het geheel vakkundig af te regelen. | figuur 53<br><br>52-56 |

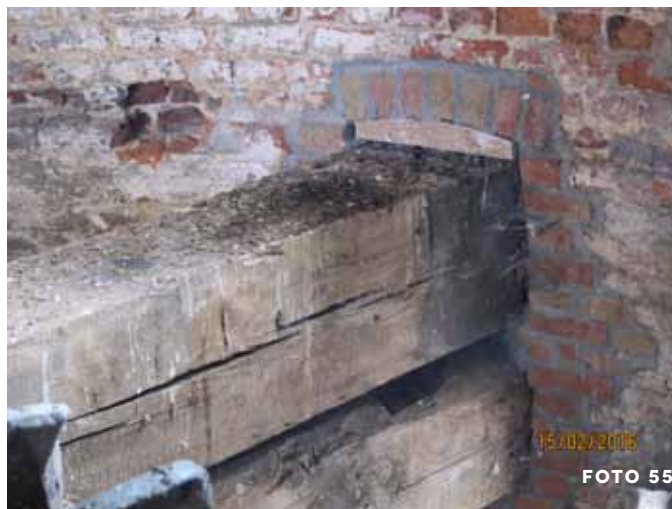
FOTO 55

| Art. | Inventaris | Beschrijving | Erfgoedwaarde | Beheersvisie | Foto's |
|---|---|---|---|---|---|
| 4A.3 | Moerbalken en onderslagbalken | - Bestaande houten constructie en vaste onderzetel van de kap | Hoog | Curatieve behandeling zwamontwikkeling ingevolge waterinfiltratie dak. | 55 |

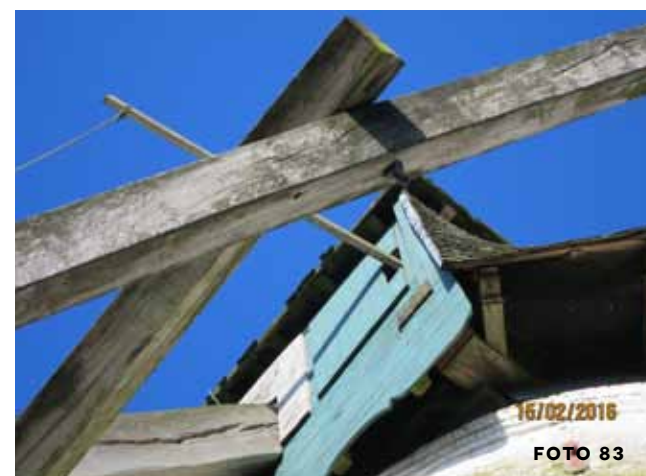
FOTO 83

| Art. | Inventaris | Beschrijving | Erfgoedwaarde | Beheersvisie | Foto's |
|---|---|---|---|---|---|
| 6.4 | Staartbalk met trekstang en zwepen | <p>De eikenhouten staartbalk is sterk gebogen en niet meer opgehouden door de metalen trekstang.</p> <p>Het geheel is dermate slecht gerestaureerd (1992) waardoor het verkruien praktisch onmogelijk is.</p> | Hoog | Behoud | 82-83 |

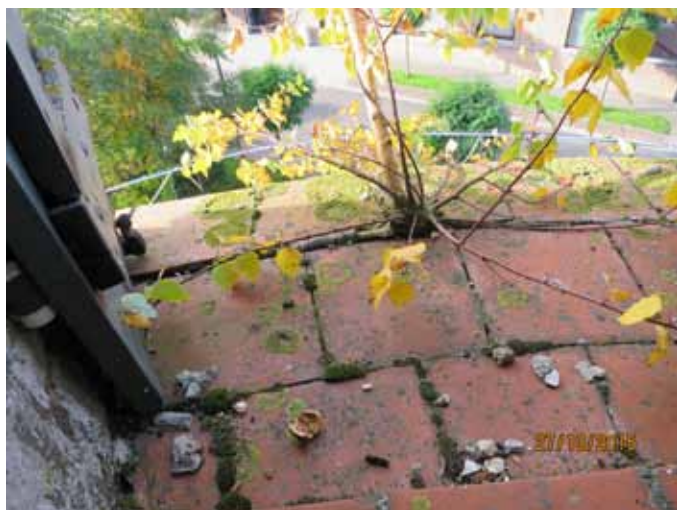
FOTO 84

| Art. | Inventaris | Beschrijving | Erfgoedwaarde | Beheersvisie | Foto's |
|---|---|---|---|---|---|
| 7.1 | Gemetselde konische molenromp | <p>Metselwerk<br/>Wit<br/>Sterk aangetast<br/>De Stenen Molen is een van de oudste en hoogste stenen windmolens, zijn kuip heeft een hoogte van ongeveer 20 meter.</p> <p>Sinds lange tijd is de romp van de molen ziek door vochtigheid. De oorzaak hiervan is te vinden in de verfsysteem die niet dampopen is.</p> <p>Er is een zoutproblematiek die zich duidelijk op de bovenste verdiepingen binnenin manifesteert.</p> <p>Mossen houden de stenen vochtig waardoor bij vorst nog grotere schade aan het voegwerk ontstaat en bakstenen verpulveren.</p> <p>De voegen werden gevoegd met mortelspecie die veel te hard is. De voegen vriezen eruit en ze nemen delen van de baksteen mee.</p> | Hoog | <p>Zie onderstaande diagnosenota bouwfysische toestand molenromp.</p> <p>Indien na het baksteenonderzoek het noodzakelijk blijkt de buitenste schil door inboetmetselwerk te vernieuwen, wordt afgeweken van de witte kleur. Het referentietijd-stip, het jaar van de bescherming, geeft een zichtbare baksteen weer.</p> | 84 |

Voor het herstel van de zieke molenromp is een bouwfysisch onderzoek noodzakelijk. Na dit onderzoek kan immers uitgemaakt worden of de molenromp met een bijzondere premie hersteld kan worden en/of de molentechnische delen via de standaardprocedures onderhouden zullen worden.

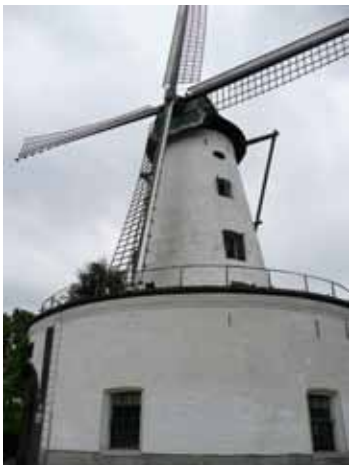
Molenrump  
vermoedelijk 2010
