**DOSSIER**  
0471-02 Stadhuis Antwerpen

**DEELDOSSIER**  
Beheersplan

**FASE**  
Uitvoeringsontwerp

# Beheersplan Stadhuis Antwerpen

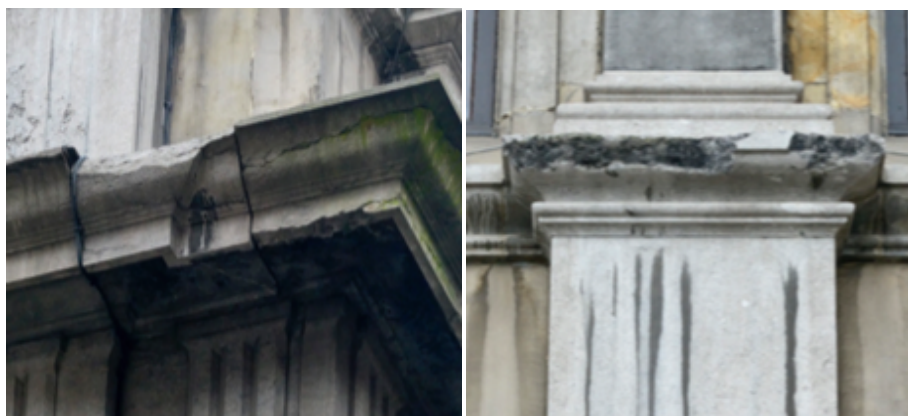
Dit fenomeen situeert zich ter hoogte van de blauwe steen en uit zich voornamelijk ter hoogte van de cordonlijsten, daar deze het meest worden blootgesteld aan vocht. De steen wordt gekenmerkt door stylolitische voegen, zwart van kleur en meestal parallel aan de richting van de groe eger. De voegen zijn gevuld met een aanzienlijke hoeveelheid kleiachtige en steenkoolachtige stoffen die na verloop van tijd uitspoelen of kapotvriezen.

Afbeelding 11 & Afbeelding 12: afscheuring als gevolg van koolstofaders

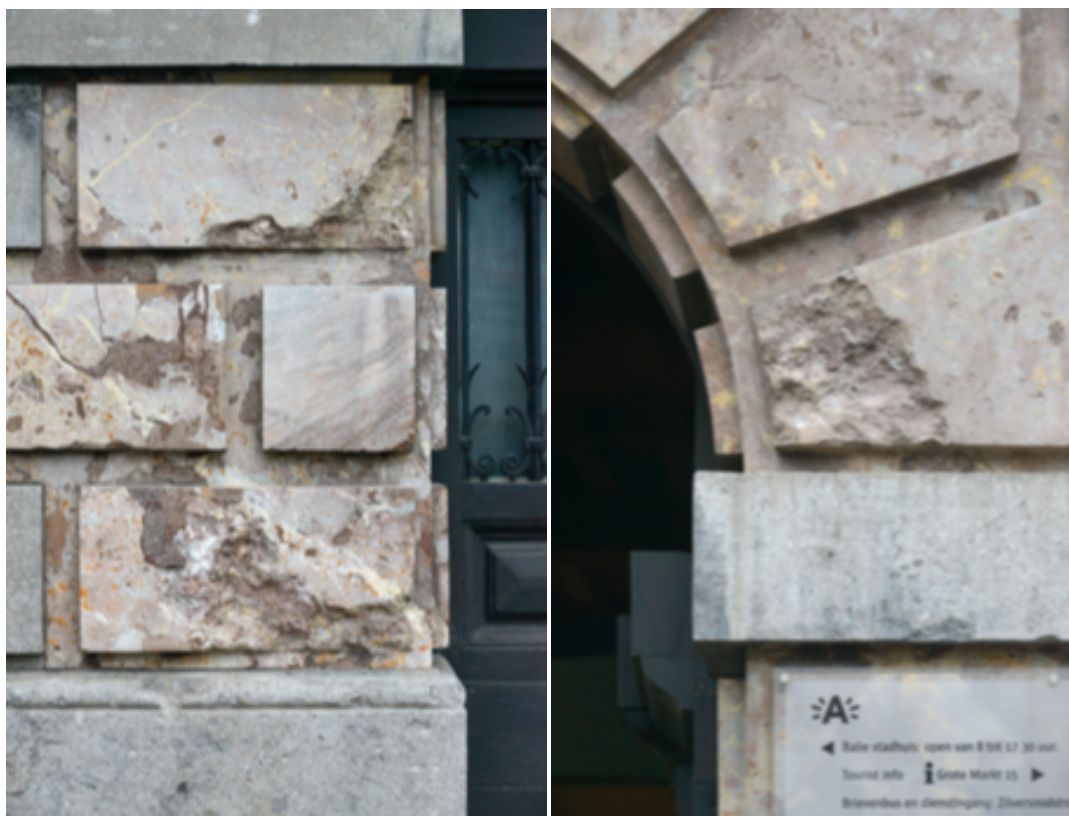
Dit probleem situeert zich voornamelijk ter hoogte van de rode marmeren rustica en in minder mate ter hoogte van de kalkzandsteen en blauwe steen. De rode marmer van Beauchâteau is een kleirijke marmer met glijvlakken in calstet. Deze zones zijn gevoelig voor erosie en weinig geschikt voor buitengebruik.

De afbrokkeling van de blauwe steen is een gevolg van de aanwezig koolstofaders zoals hierboven beschreven. Bepaalde oude scheuren werden tijdens voorgaande restauraties reeds hersteld. Er dient gecontroleerd te worden of deze nog hechten

Afbeelding 13 & Afbeelding 14: afbrokkeling van de rode marmer

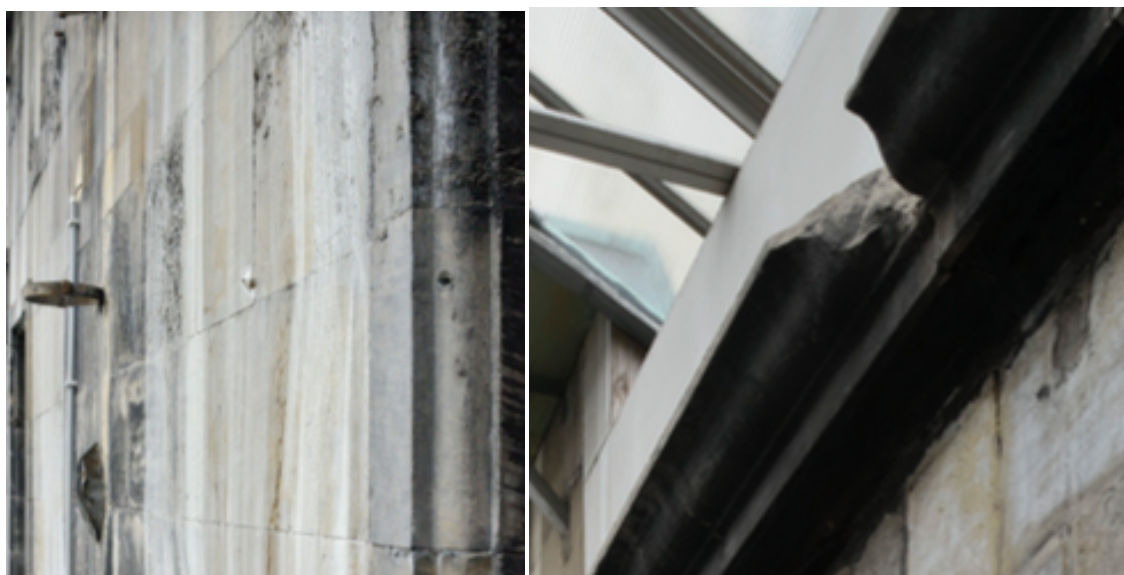
Afbeelding 17: zoutaantasting

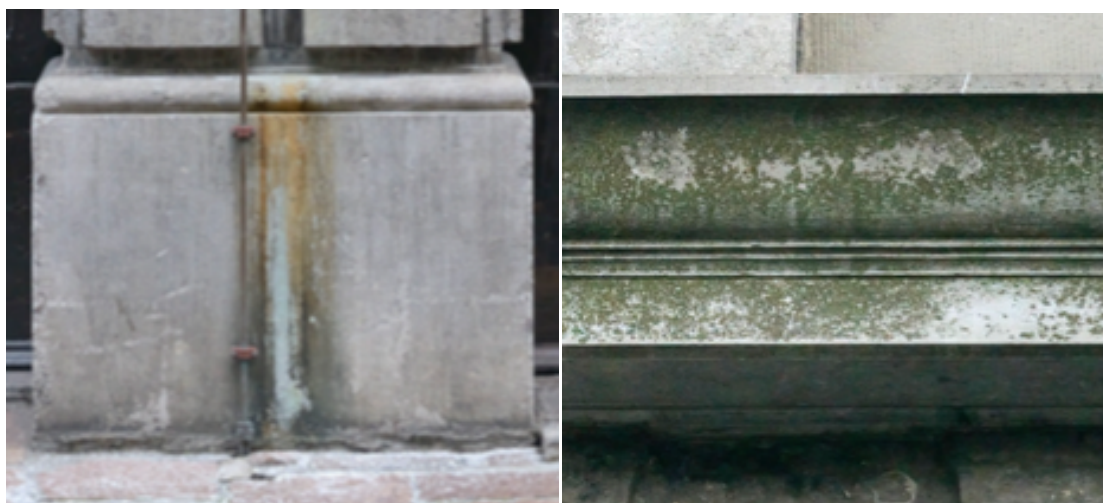
Opnieuw plaatselijk wordt er schade als gevolg van het uitzetten van roestend metaal vastgesteld. Het betreft onder andere de muurankers in de binnenkoer. Daarnaast zijn er plaatselijk verkleuringen van de steen zichtbaar als gevolg van corroderende metalen elementen zoals de koperen bliksemafleider in de westgevel en de obelisk bekroningen van het risaliet.

Afbeelding 19: corrosie van de bliksemafleider

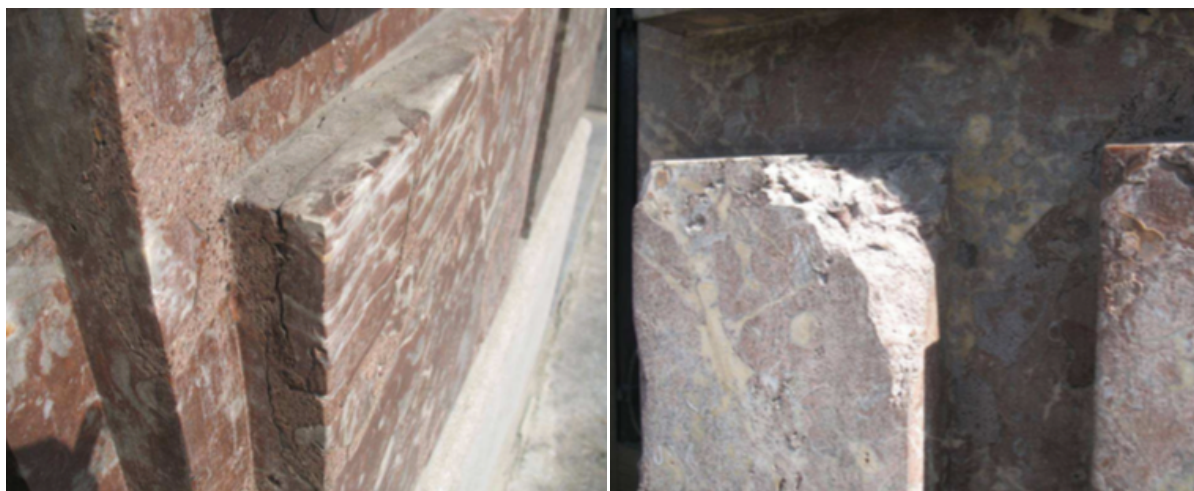
Over het volledige oppervlak van de rustica zijn er talrijke sporen van oude herstellingen. Een eerste restauratie werd gedaan met een artificiële steensoort (vermoedelijk kalk-cementbindmiddel of grof marmergranulaat). Tijdens een tweede restauratie in 1970 werd het grootste deel van deze oude herstellingen weggenomen en vervangen door opvullingen in polyesterhars, gemengd met marmergruis. Het ging om een pasta met Akemi-lijm als bindmiddel. Ook werden er herstellingen gedaan met stukken marmer.<sup>13</sup>

Afbeelding 22: Plaatselijk zijn herstellingen uitgevoerd met stukken marmer die ingelegd zijn (foto Origin)

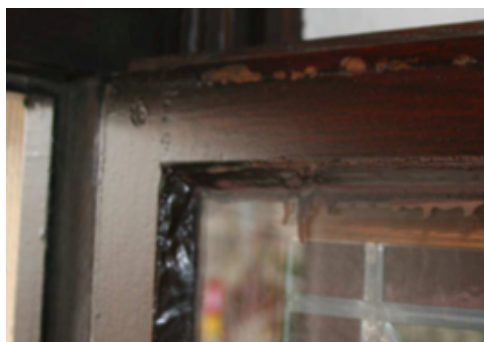
Het houten schrijnwerk is structureel in orde. De afwerklaag van vernis en verf is wel wat schraal tot afgebladderd. Door de inwerking van ultraviolette straling van de zon, vocht en chemische stoffen in het regenwater neemt de beschermende werking van de afwerklaag geleidelijk af.

Op vele plaatsen is de stopverf rond de beglazing plaatselijk verduurd of losgekomen. Schade aan de stopverf kan andere schadenfenomenen met zich meebrengen omdat het niet enkel de beglazing helpt vast te zetten maar het verhindert ook dat regenwater in het hout sijpelt.

Afbeelding 37: plaatselijk is de afwerklaag op het schrijnwerk wat verschaald en is de stopverf verduurd.

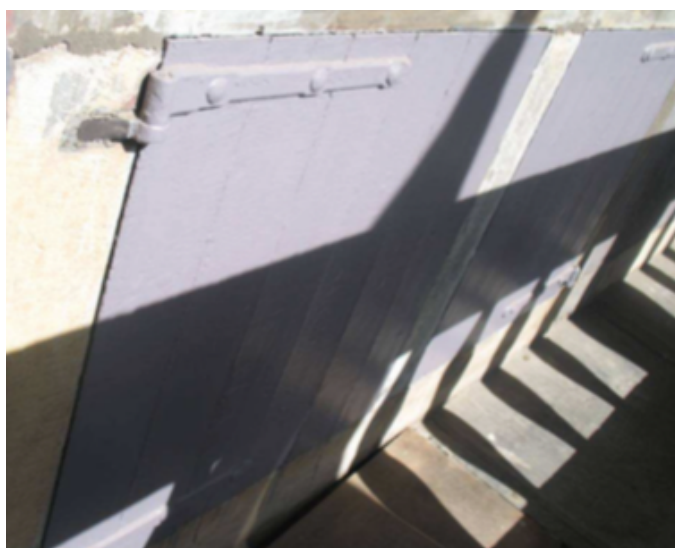
Net als bij het houten schrijnwerk van de ramen en deuren is ook hier het schilderwerk wat schraal geworden. Het houtwerk is structureel nog wel in orde. Het gevaar bij de ijzeren luiken is dat het ijzer niet meer beschermd is met beginnende roestvorming tot gevolg. Plaatselijk sluiten ook de regendorpels niet meer waterdicht aan met de stenen raamomlijsting met lichte vochtinslag tot gevolg.<sup>18</sup> Daarnaast is ook het hang- en sluitwerk van de houten luiken licht roestig en stroef.

Afbeelding 45: zicht op houten beschilderde luiken thv de rondgang op de 2e verdieping (foto Origin)

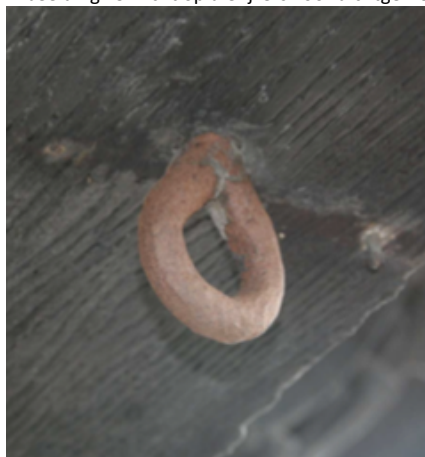
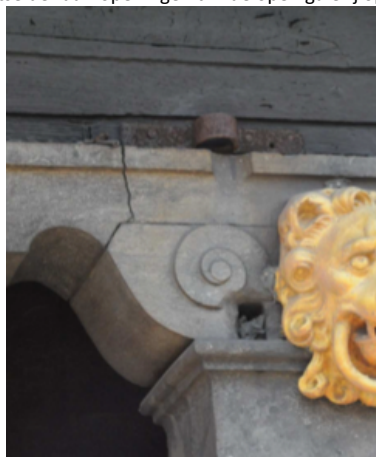
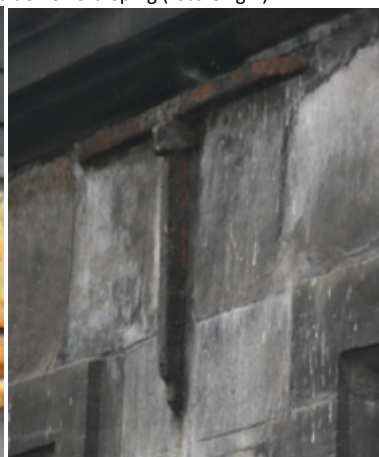
- Net onder de kroonlijst zijn een paar metalen ankerogen (vermoedelijk oude vlaggenmasthouders) op de houten lintelen doorgeroest. De roestvorming heeft hier verder schade veroorzaakt aan de onderliggende blauwe hardsteen.
- Ter hoogte van de topgevel vertoont het metselwerk aan de binnenzijde schade. Vermoedelijk is de schade hier veroorzaakt door het roesten van de verankering van de topgevel. Voorlopig is er nog geen schade zichtbaar aan de natuurstenen elementen.<sup>21</sup>
- Ter hoogte van de gevels van de overdekte binnenplaats zijn de metalen verankeringen roestig.

Afbeelding 50: detail van een roestend ankeroog thv de open galerij op de 2e verdieping (foto Origin)

Afbeelding 51: zicht op een roestend ankeroog (vermoedelijk een oude vlaggenmasthouder) met schade aan de blauwe hardsteen tot gevolg (foto Origin)

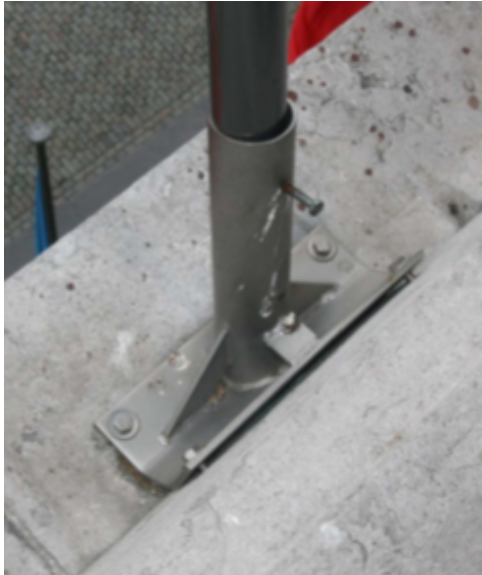
De vlaggenmasthouders zelf zijn in roestvrij staal uitgevoerd en vertonen bijgevolg geen sporen van roest. Ze bevinden zich in een goede staat. De vlaggenmasten zijn wel enkel onderaan in een houder bevestigd. De mast vormt hierbij een hefboom op het opgaande werk. Dit heeft momenteel geen nadelige gevolgen.<sup>22</sup>

Afbeelding 53: zicht op een vlaggenmasthouder (foto Origin)

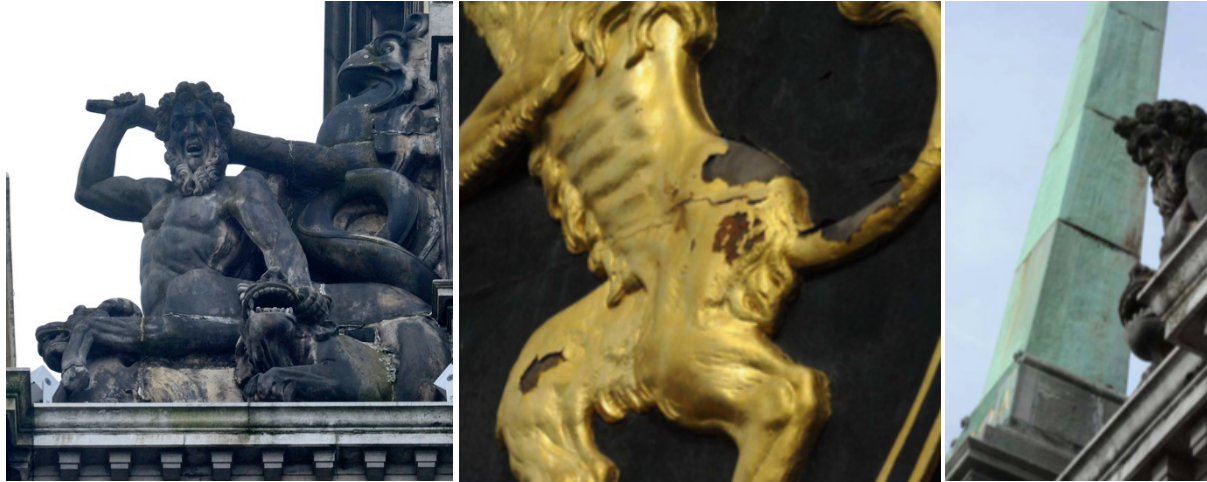
- De zandstenen beelden uit Bentheimer steen onderaan de topgevel zijn in orde maar aan de achterzijde begint de cementbepleistering in aansluiting met de leibedekking los te scheuren. Ook hier hebben de beelden een roetzwarte kleur gekregen.

Afbeelding 56: zicht op een beeld uit Brentheimer zandsteen welke een roetzwarte kleur heeft verkregen (foto Georges De Kinder)

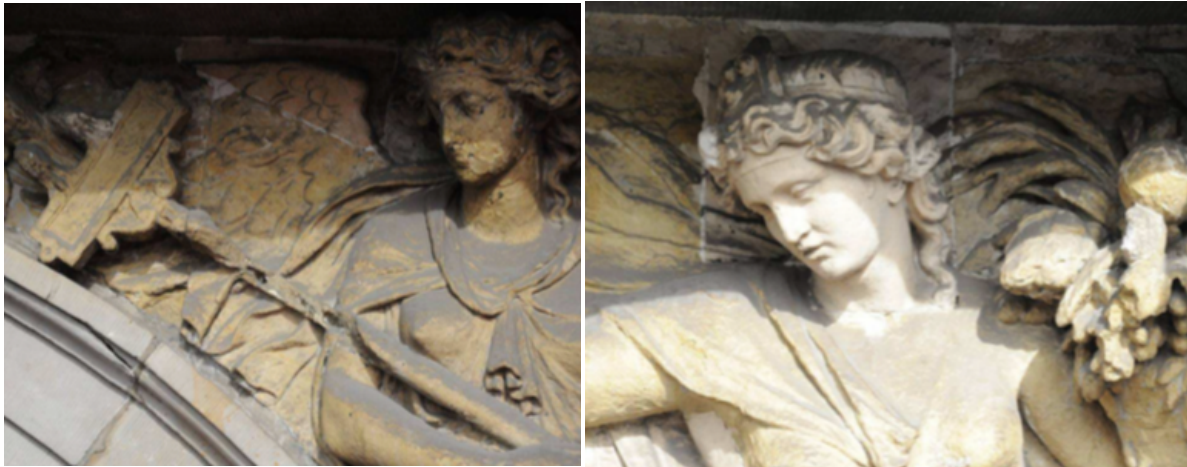
Afbeelding 59: zicht op beeldhouwwerk uit Avesnessteen in de zwikken. Het beeldhouwwerk heeft te kampen met materiaalverlies (foto Origin)

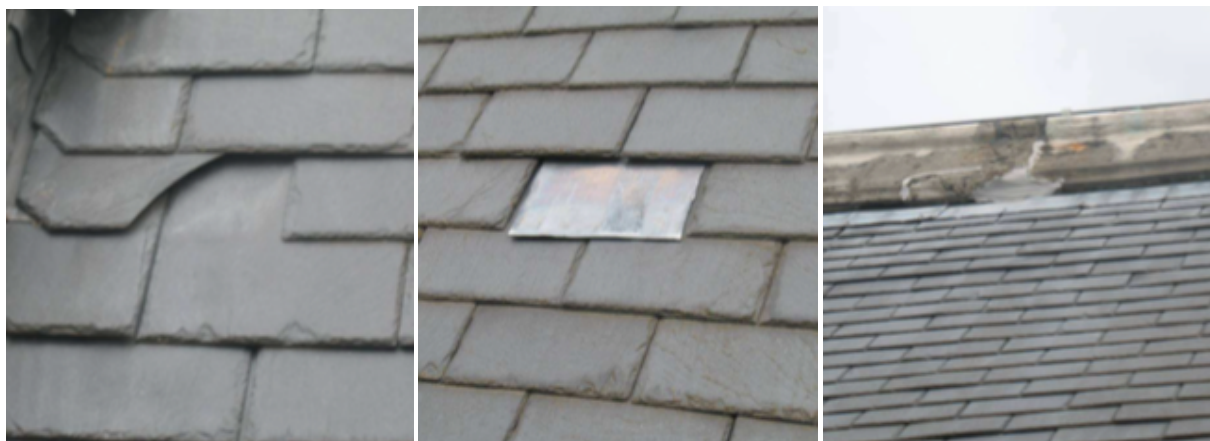
Over het algemeen bevinden de genagelde natuurleien zich in een goede staat. Hier en daar zijn er wel enkele leien gebroken of beschadigd met plaatselijk vochtindringing tot gevolg.<sup>25</sup> Beschadigde leien zijn plaatselijk vervangen door **tijdelijke** loden slabben die de vorm hebben van de natuurleien.

Afbeelding 66: plaatselijk zijn er een paar leien gebroken (foto Origin)

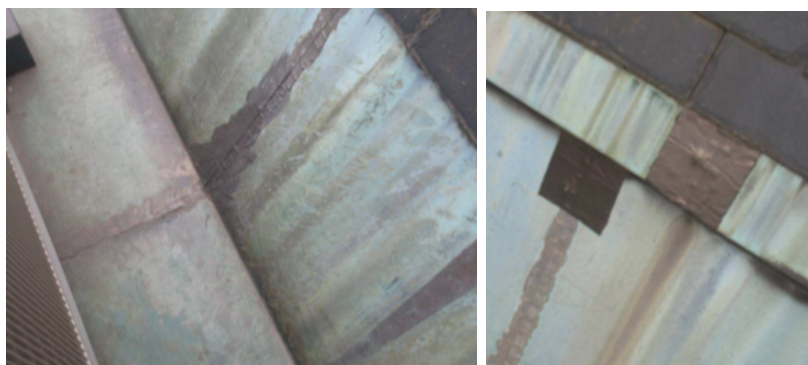
De koperen goten bevinden zich over het algemeen in redelijke staat. Toch zijn **de gootnaden op talrijke plaatsen gescheurd** ten gevolge van **onvoldoende uitzettingsmogelijkheden** van het koper.<sup>29</sup> Metalen goten zijn gevoelig voor temperatuurverschillen en moeten daarom vrij kunnen uitzetten en krimpen. Dat is hier niet het geval. De naden van een koperen gootbekleding moeten zorgvuldig gesoldeerd worden. Ondeskundige uitvoering leidt bijna onvermijdelijk tot loskomen of scheuren. Plaatselijk beginnen oudere herstellingen dan ook al terug in te scheuren.<sup>30</sup> De herstellingen met gesoldeerde slabben voldoen wel. De scheuren hebben **lekken tot gevolg**. De veilig bereikbare lekken zijn bij de laatste inspectie van Monumentenwacht in 2015/2016 **voorlopig** gedicht. De herstellingen zijn uitgevoerd met een reparatiecoating en hebben slechts **een tijdelijk karakter** en vragen om een duurzame oplossing.<sup>31</sup>

Afbeelding 70: zicht op de gootnaden van een zakgoot. De naden zijn gedicht met een reparatiecoating (foto Origin)

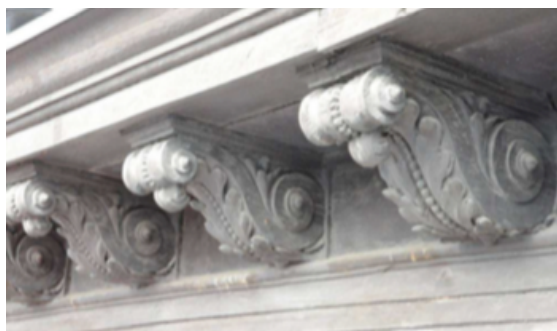
Specifiek voor de bakgoten zijn nog wat schadenfenomenen te vermelden die verband houden met de **kroonlijst**. De kroonlijst bevindt zich over het algemeen in een slechte toestand. Vooral de **houten gootklossen** zijn sterk verweerd en verkeren in een slechte staat. De kwaliteit van de gootklossen is sterk wisselend. Als gevolg van de oriëntatie zijn de gootklossen van de west- en zuidgevel sterker aangetast dan deze van de noord- en oostgevel. De uitstekende toppen van de gootklossen zijn over het algemeen ook sterker verweerd daar deze meer

Afbeelding 74: zicht op de goetklossen die de uitkragende bakgoot ondersteunen (foto Origin)

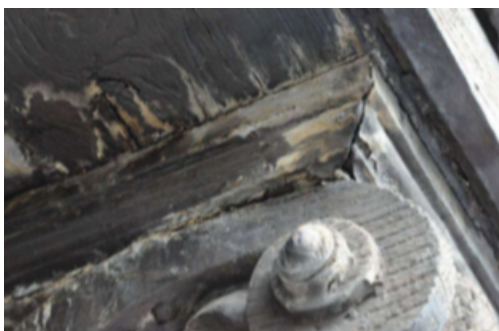
blootgesteld worden aan weersomstandigheden. Het hout vertoont zware scheurvorming, plaatselijke aantasting door insecten en zwammen en plaatselijke vochtschade. Plaatselijk hangen de goetklossen ook wat los. Ook op de onderzijde van de goetbodern is vochtschade zichtbaar. Het hout is plaatselijk aangetast en de metalen plaat is aan het corroderen. Over het algemeen is de afwerklaag van het hout van de kroonlijst sterk verschaald waardoor het hout niet meer optimaal beschernd is tegen weersinvloeden en zo aanleiding kan geven tot een versnelde verwerking. Ook is de aansluiting tussen de verschillende elementen van de kroonlijst niet meer optimaal, de voegen staan regelmatig open. De vochtschade houdt hoogstwaarschijnlijk verband met lekken ten gevolge van de gescheurde koperen goetnaden net boven de goetbodern en goetklossen. Het is onduidelijk of het om oude of nog bestaande lekken gaat. Het hout van de goetklossen bevindt zich wel in een zodanig slechte toestand dat er dringend ingegrepen moet worden. Plaatselijk dreigen stukken hout af te breken wat **een gevaar dreigt te zijn voor omstaanders**. Links van het middenrisaliet was er een zware eikenhouten goetklos die sterk uitgezakt was en los hing. Deze goetklos werd reeds gerestaureerd.

Afbeelding 75: detail van de vochtschade die het hout van de goetbodern en de goetklossen aantast (foto Origin)

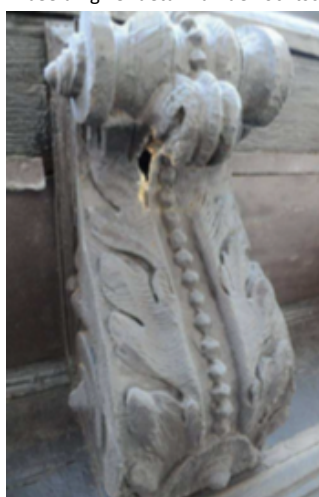
Afbeelding 76: zicht op een sterk aangetaste goetklos. Een zwam of een aantasting door houtbourende insecten heeft ervoor gezorgd dat een deel van de klos hol is geworden (foto Origin)

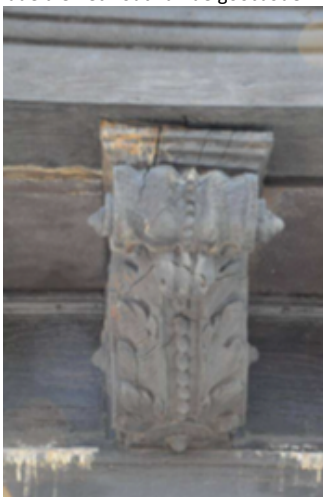
Afbeelding 77: zicht op een verweerde goetklos. Het hout van de klos is gebrasten en vertoont vochtatfekeningen. Ook vertoont de onderzijde van de goetbodern sporen van corrosie (foto Origin)

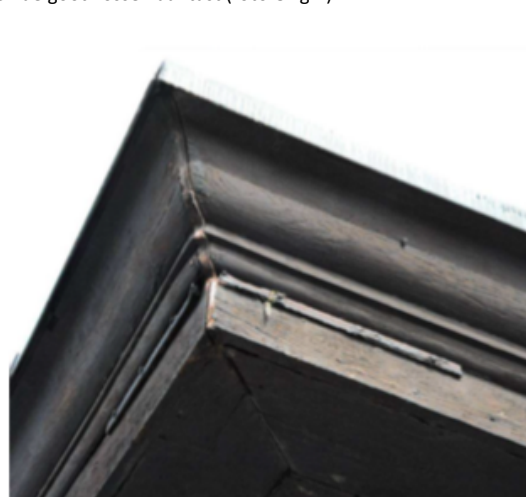
Daarnaast bevinden ook de metalen hoekijzers die de hoeken van de kroonlijsten verstevigen zich in een slechte toestand. Het metaal is sterk roestig en plaatselijk zelf volledig doorgeroest.

Afbeelding 78: zicht op de hoekijzers van de kroonlijst. De ijzers zijn sterk roestig en hier zelf volledig doorgeroest op de hoek (foto Origin)

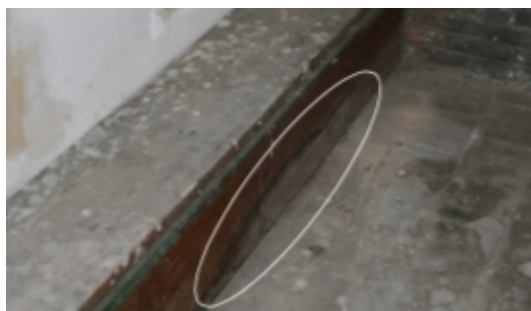
Over het algemeen bevinden de verschillende afvoeren zich in een goede staat. De koperen afvoerelementen zijn plaatselijk wel aangetast door rioolgassen die via de hemelwaterafvoer omhoog stijgen. Het koper is in deze zones ten gevolge van de aantasting blauwachtig verkleurd. Vermoedelijk is er geen waterslot voorzien tussen de regenwaterafvoeren en de rest van het rioleringsstelsel.<sup>36</sup> Ook zijn er plaatselijk vochtatfekeningen zichtbaar op het houtwerk van de Keulse goten. Deze vochtatfekeningen wijzen op de aanwezigheid van (oude) lekken. De toestand van de goten en gootbekleding kan moeilijk gecontroleerd worden omdat de Keulse goten afgedekt worden met houten planken welke vastgenageld zitten. Daarnaast zijn er ook een aantal mondingen van de Keulse goten die niet goed afgeschermd worden waardoor er duiven in de Keulse goten nesten. Dit kan aanleiding geven tot verstoppingen en waterindringing.<sup>37</sup>

Afbeelding 82: zicht op de Keulse goot in kamer 03.13. Op het hout zijn vochtatfekeningen zichtbaar welke wijzen op lekken in de goot (foto Origin)
