**HEIMOLEN TE AARTSELAAR  
HOUTONDERZOEK  
STEENLIJST VANGWEEG**

3560 Lummen, 06/02/2015  
P.V. : D/01261/15  
Pag. : 1/12

Werf : Heimolen Aartselaar ("molen van het Heiken")  
Reetsesteenweg 35  
2630 AARTSELAAR

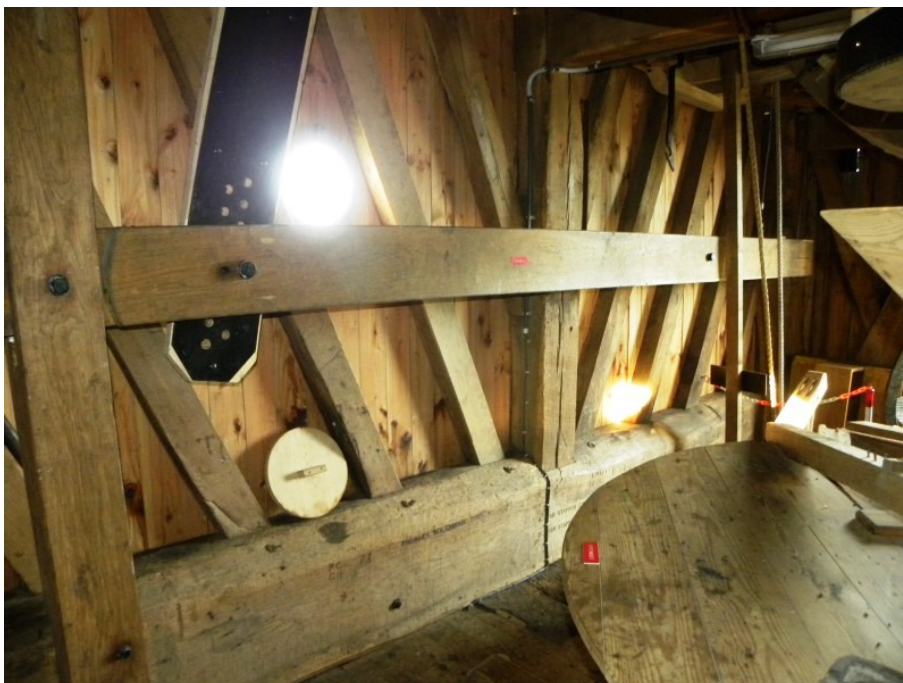
**Fig. 2**      Zicht op de vangweeg vanaf de steenzolder

De bovenliggende kroonstijl vangweeg (3) vertoont een windscheur over de volledige lengte van de kroonstijl, zoals zichtbaar op Figuur 2.

*De windscheuren in de houten draagstructuur van het molenkot wordt best hersteld (structurele scheuren worden hierbij bijkomend verankerd), vermits het preferentiële plaatsen zijn voor houtaantasting.*

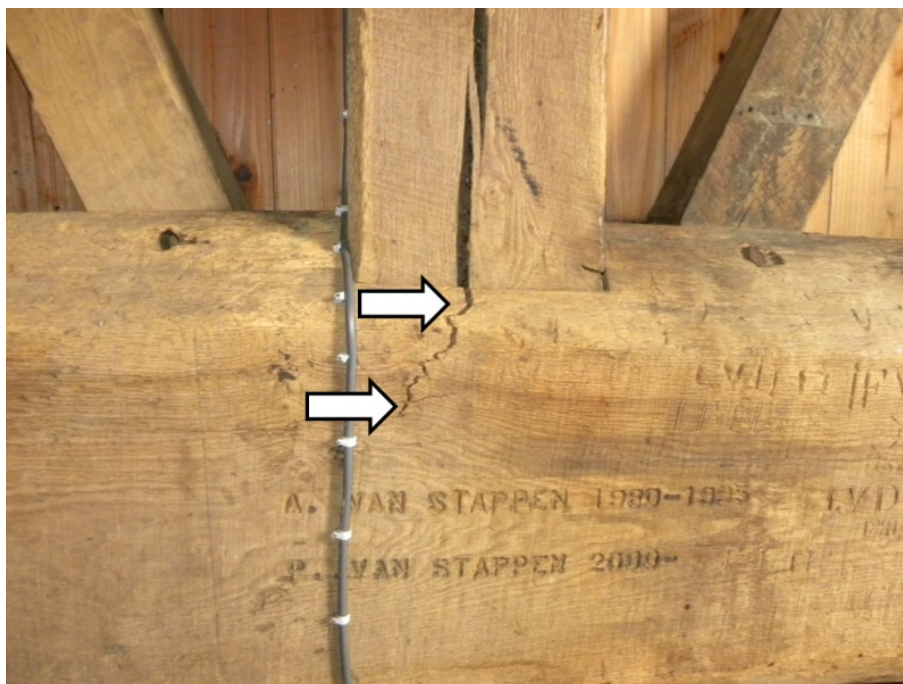
Een meer gedetailleerd zicht op de steenlijst vangweeg (2), ter hoogte van onderliggende steenbalk (1), is getoond in Figuur 4. De steenlijst vangweeg is hier aan de bovenzijde gescheurd in de aansluiting met de bovenliggende kroonstijl vangweeg (3) (steenlijst in overkraging opgelegd op de steenbalk, trekspanningen in het hout bovenkant balk).

**Fig. 4** Zicht op de steenlijst vangweeg in de aansluiting met de kroonstijl, ter hoogte van de onderliggende steenbalk, met aanduiding van de waargenomen scheurvorming

De steenlijst vangweeg is bovenaan gescheurd in de aansluiting met de bovenliggende kroonstijl (steenlijst in overkraging opgelegd op de steenbalk, trekspanningen in het hout bovenkant balk).

Voor de scheurherstelling zou geopteerd kunnen worden voor het schuin inboren en inlijmen van ankerstaven (i.c. inox draadstangen of glasvezelversterkte polyesterstaven) en een scheurvulling met een dun vloeibaar epoxyhars.

Wij stellen voor om de scheurevolutie op te meten met een mechanische rekmeter (type DEMEC). Hierbij worden twee metalen referentiepuntjes aan weerszijde van de scheur op de houten balk gelijmd waarna de onderlinge verplaatsing tussen deze punten periodiek wordt opgemeten. Deze metingen zijn zeer nauwkeurig en laten toe om de evolutie van de scheuropening op te meten met een nauwkeurigheid van  $\pm 0.05$  mm. Wij stellen voor om de opmetingen driemaandelijks uit te voeren over een minimale periode van 2 jaar (i.e. 8 driemaandelijkse metingen) zodat de natuurlijke seizoensevolutie van de scheuren kan uitgefilterd worden uit de metingen. Op die manier kan nagegaan worden of de scheurwijdte al dan niet progressief toeneemt. Desgevallend is Triconsult nv steeds bereid hiervoor een aangepaste offerte op te stellen.

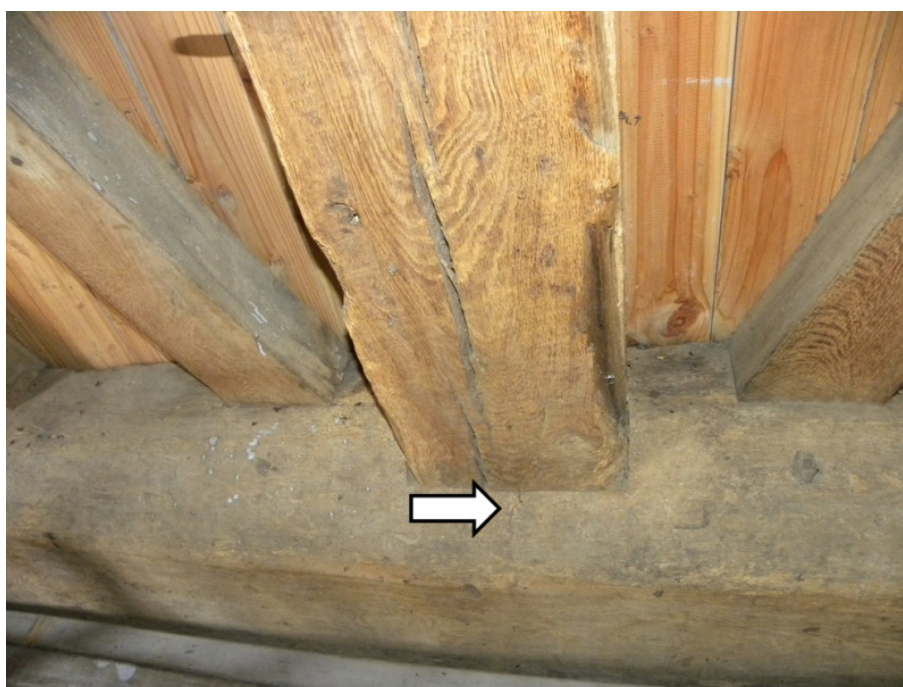
Een zicht op de steenlijst steenweeg is getoond in Figuur 5. Een insectenvraatgang laat op het eerste zicht vermoeden dat de steenlijst steenweeg ook bovenaan gescheurd is ter hoogte van de onderliggende steenbalk. Dit is echter niet het geval, Figuur 6. Er kon evenwel ook hier opgemerkt worden dat de bovenliggende kroonstijl steenweeg een windscheur over de volledige lengte van de kroonstijl vertoont.

**Fig. 5** Zicht op de steenlijst steenweeg in de aansluiting met de kroonstijl, ter hoogte van de onderliggende steenbalk, met aanduiding van de waargenomen insectenvraatgang

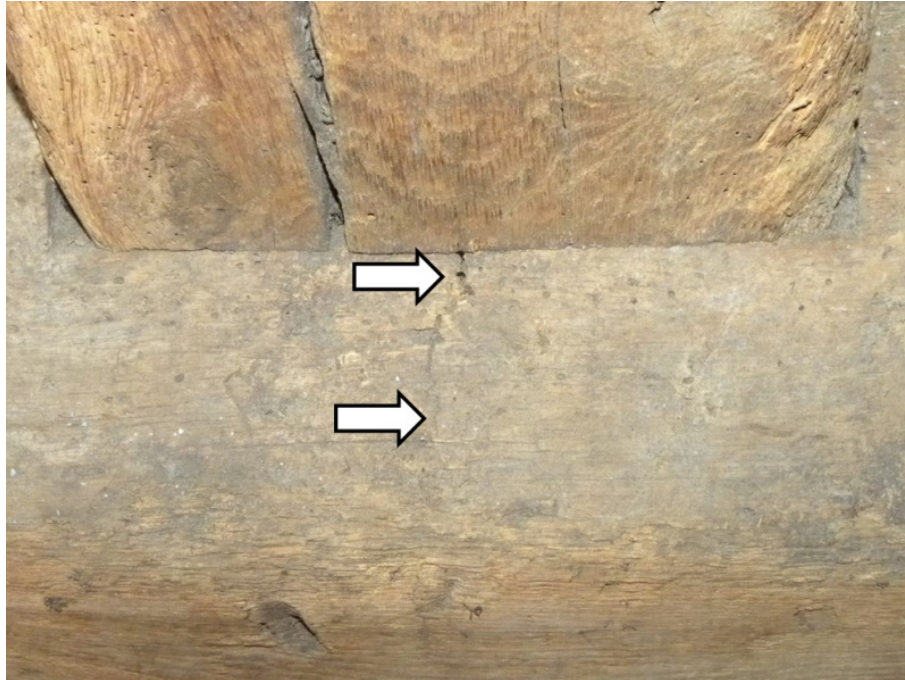
**Fig. 6** Detail waargenomen insectenvraatgang in steenlijst  
steenweeg in de aansluiting met de kroonstijl

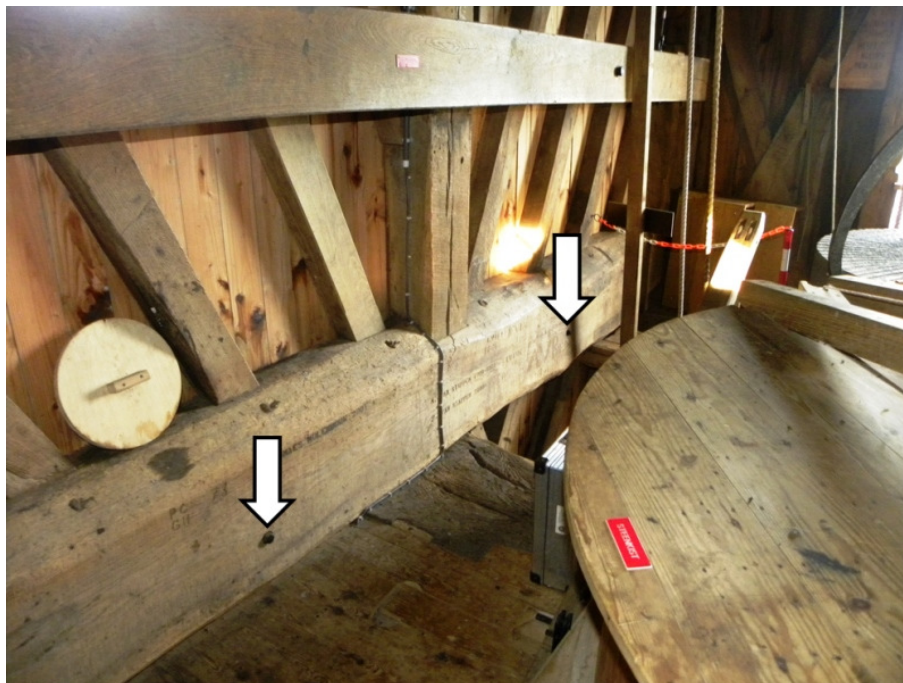
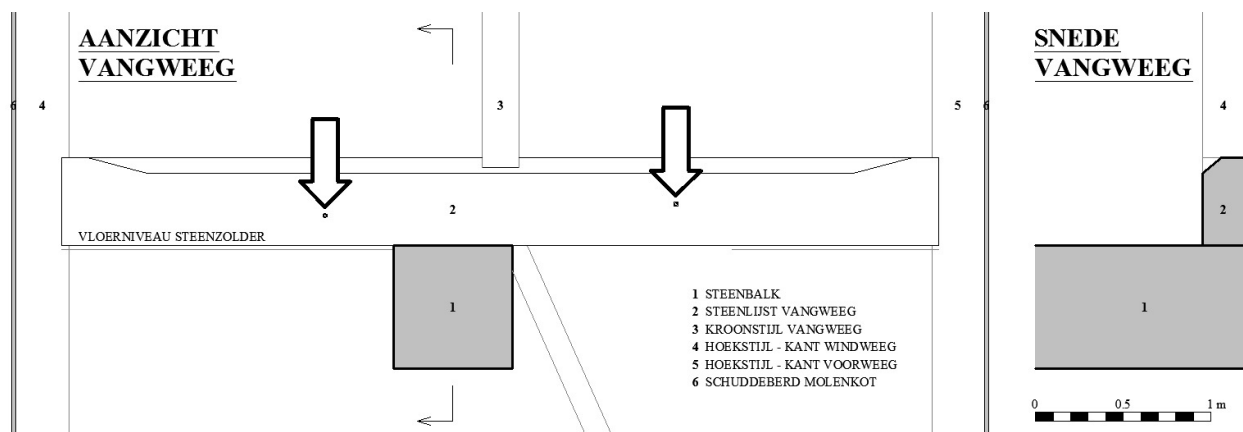
In de steenlijst vangweeg werd de aanwezigheid van twee metalen moeren vastgesteld (één vierkante moer kant voorweeg, één zeskant moer kant windweeg), Figuren 7 en 8. Volgens de opdrachtgever zou er sprake zijn dat *“de balken in het verleden reeds verstevigd zouden zijn met inwendige metalen of houten pinnen”*, al werden daar door de opdrachtgever geen sporen van teruggevonden (*“niet visueel, niet via metaaldetector, niet in vorige restauratiedossiers”*).

**Fig. 7** Zicht op steenlijst vangweeg, met aanduiding van de aanwezige metalen moeren

**Fig. 8** Schematische weergave steenlijst vangweeg: aanzicht (links) en snede (rechts), met aanduiding van de aanwezige metalen moeren

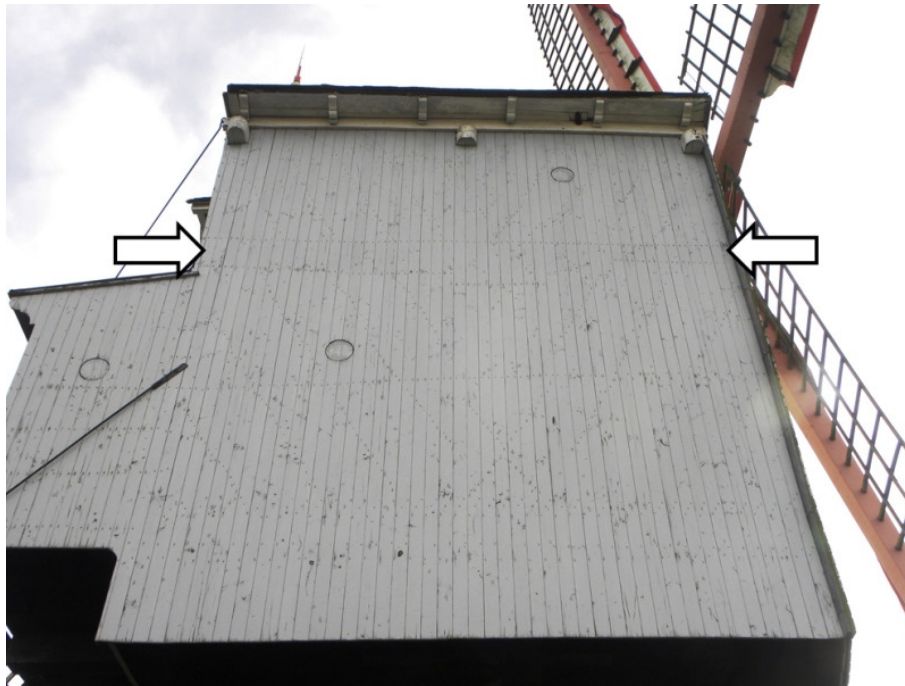
Uit de resistographmetingen R1 en R3, uitgevoerd aan de steenbalkzijde van deze moeren (cf. infra), blijkt dat er zich een zeer hard voorwerp (i.c. vermoedelijk een metalen plaat) bevindt aan de buitenzijde van de steenlijst (i.e. ingewerkt in dikte van het schuddeberd, niet zichtbaar vanaf buitenzijde molenkot, Figuur 9). Deze zone is evenwel niet zondermeer toegankelijk om met een metaaldetector te onderzoeken.

*Opm. Op basis van de vernageling van het schuddeberd (zie ook Figuur 9) kan geen uitsluitsel gegeven worden over de al dan gene aanwezigheid en/of omvang van de metalen plaat.*

**Fig. 9**      Zicht op schuddeberd vangweeg, met aanduiding van de positie van de steenlijst vangweeg

Mogelijks kan met behulp van een thermografische camera (warmtecamera) bij het huidige koude weer (wat allicht zorgt voor een duidelijkere aftekening tussen het houten schuddeberd enerzijds en de metalen plaat anderzijds) de aanwezigheid van de metalen plaat gevisualiseerd worden.

*Om de scheurvorming te verklaren is een volledige lastendaling van de draagstructuur van het molenkot noodzakelijk. Hierbij zal het noodzakelijk zijn om het schuddeberd ter hoogte van de steenlijst vrij te maken om de aanwezigheid van de metalen plaat bevestigd te zien en om de secties ervan op te meten. Opmetingsplannen uit vorige restauratiefasen kunnen gebruikt worden bij de lastendaling. Indien deze niet (meer) beschikbaar zijn, dienen nieuwe opmetingsplannen gemaakt te worden. Na de lastendaling kan dan bepaald worden of de trekspanningen bovenaan in de steenlijst dermate groot zijn dat deze de scheurvorming kunnen verklaren. Aansluitend kunnen de eventueel noodzakelijke versterkingen verder gedetailleerd worden.*

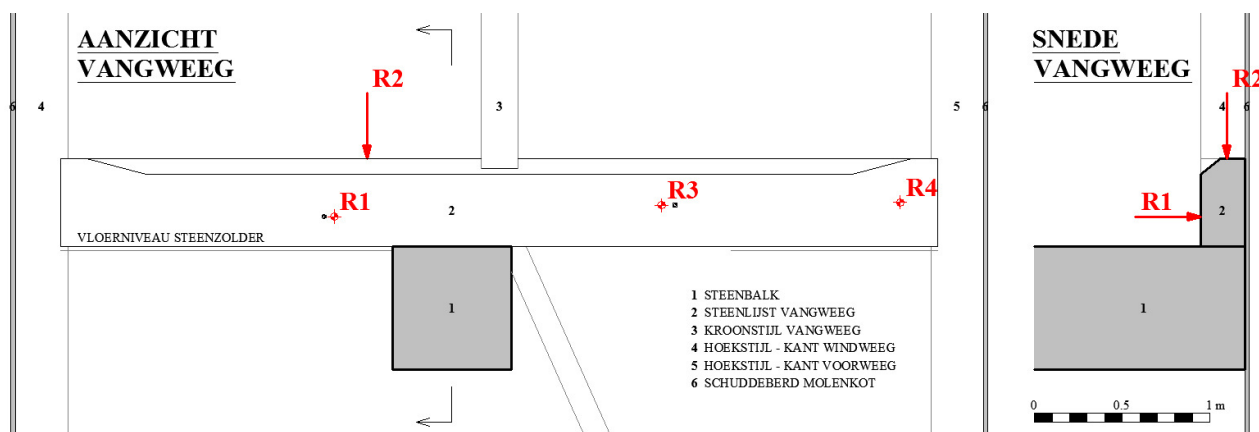
Uit de resistographmetingen R1 en R3 blijkt dat er zich een zeer hard voorwerp (i.c. vermoedelijk een metalen plaat) bevindt aan de buitenzijde van de steenlijst (i.e. ingewerkt in dikte van het schuddeberd). Ter hoogte van resistographmeting R4 (op uiteinde steenlijst, kant voorweeg) kon daarentegen wél zowel de steenlijst als het schuddeberd aangeboord worden.

De houtkwaliteit van de steenlijst vangweeg is nog goed.

**Fig. 10** Schematische weergave steenlijst vangweeg: aanzicht (links) en snede (rechts), met aanduiding van de uitgevoerde resistographmetingen
