# **Geïntegreerd Beheersplan voor het monument**

**Het domein Ronsevaal met het landhuis  
Ronsevaal met dienstgebouwen en de villa Les  
Trembles, het omliggende park, en de percelen  
met de vijver in het natuurgebied De Gerstjens  
te Aalst**

Brusselsesteenweg 213  
9300 Aalst  
Besluit nummer 5022, 3/5/2012

Beheersplan opgemaakt door TV Duurzame Dialoog  
Architect Thierry Ferfers & Landschapsarchitecte Lisbeth Creemers  
Geraardsbergsesteenweg 31/7, 9860 Oosterzele - Landskouter

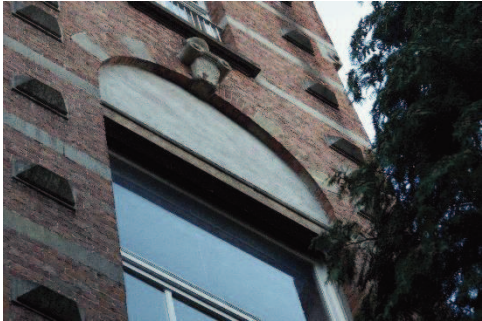
| <p><i>Afwerklagen opgaand muurwerk</i></p> | <p><b>Pleisterwerk:</b> Het betreft de beraping op het funderingsmetselwerk van de uitbouw van de woonruimte</p> <p><b>Sierelement gelijkvloerse aan de noordoostzijde:</b> De mozaïek en het ijzeren draagprofiel werden gerestaureerd en zijn in goede staat.</p> | <p>Het cementeerwerk is vrij slordig aangebracht, vertoont beschadigingen en barstjes. In orde stellen is raadzaam.</p> <p><i>Te herstellen bij goede budgettaire mogelijkheden.</i></p> |

| | <p><b>Sierelementen overige:</b> De grotendeels verdwenen mozaïeken werden met een pleisterlaag opgevuld.</p> <p><b>Kunststoffen gevelafwerking:</b><br/>In goede staat</p> | |

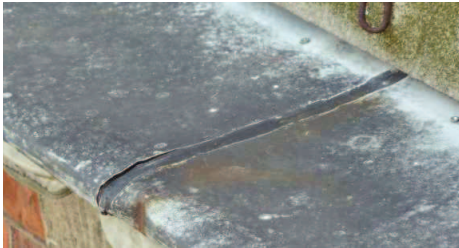
| <i>Andere</i> | <p><b>De mobiele luifel tegen de zuidwestgevel</b></p> <p><b>Inkomportaal: gemetselde gewelven</b><br/>Ingevolge vroegere waterinfiltratie via de terrasbekleding is schade ontstaan aan de bakstenen. Het betreft schade door vorst en zouten onder de vorm van afschilfering.</p> <p><b>Inkomportaal: draagprofielen terras</b><br/>Sterke corrosie</p> <p><b>Inkomportaal: Mozaïekvloer</b><br/>Lokale herstellingen ter consolidering werden uitgevoerd.</p> <p><b>Klokhuisje tegen zuidoostgevel:</b> Sinds de inspectie van Monumentenwacht, in 2012, werd alles gerepareerd.</p> | <p>De zinken afdekking is fel verweerd en ingescheurd waardoor waterinfiltratie mogelijk is. Het ijzeren mechanisme vertoont roest en dient behandeld te worden.</p> <p>Men kan wel overwegen om de zouten eens af te borstelen zodat deze visueel minder storend zijn.<br/>Vraagt dringend om anti corrosie behandeling.</p> |

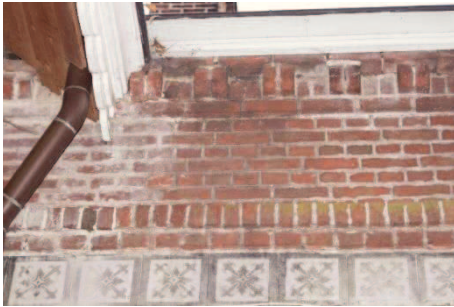
| Beton en aanverwante | <p>Het betreft de sierlijsten.</p> <p>De cementgebonden siertegels zijn algemeen oppervlakkig verweerd en vertonen lichte beschadigingen.</p> <p>Het oppervlak (decoratieve onderdelen) is soms licht tot matig vervaagd.</p> <p>Door het plaatsen van nutsleidingen zijn enkele tegels beschadigd.</p> | Op termijn te verharden om volledig verlies van de decoratie tijdig te stoppen. |

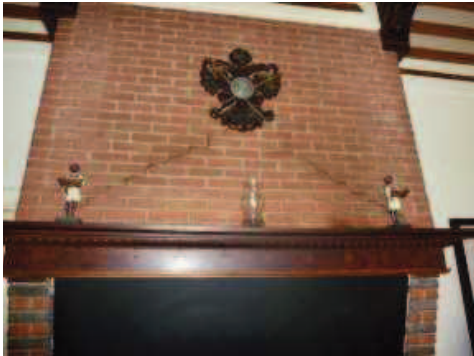
| <i>Structuurelementen</i> | <p><b>Binnenwanden en opgaande structuren:</b><br/>Voor zover waarneembaar door de verschillende afwerkklagen komen geen noemenswaardige structurele gebreken voor. Verspreid merken we enkele zettingbarsten voor.</p> <p><b>In de schouw</b> (open haard) komen enkele ernstige barsten voor. Het betreft differentiële en/of thermische zettingen. Structureel herstel is noodzakelijk om op termijn stabiliteitsproblemen te vermijden.</p> | <p>Opvolgen zettingen.</p> <p>Op te volgen.</p> |

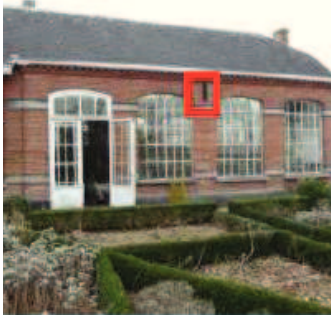
| <i>Ankers, roosters en aanverwante</i> | Ter hoogte van een ankerplaat in de gevel van de Oranjerie is het metselwerk gebarsten en lichtjes naar binnen getrokken.<br><br>Al deze platte ankers zijn vrij slordig geplaatst. | Op te volgen en te herstellen/vervangen bij aanpak dakstructuur oranjerie |

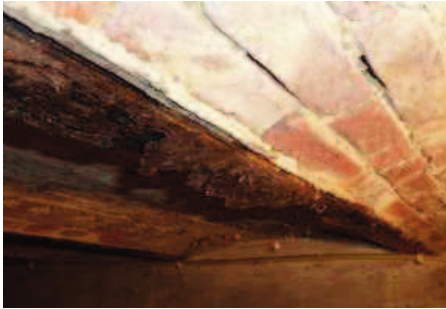
| <i>Kelders</i> | <p><b>Gewelven:</b> De troggewelven van de kelder zijn algemeen in slechte staat waardoor de stabiliteit op korte termijn in het gedrang kan komen.</p> <p>Door corrosie-expansie van de I-profielen zijn de bakstenen gewelven opgedrukt en komen barsten voor.</p> <p><b>Overige delen:</b> Bij de muren komen sporen van vochtdoorslag via de kleine barstjes in het pleisterwerk. Er is echter een pomp aanwezig om het overtollige water vlot af te voeren. Voor het overige is de kelder algemeen in redelijke staat.</p> | <p>Op korte termijn te schoren en te herstellen</p> |

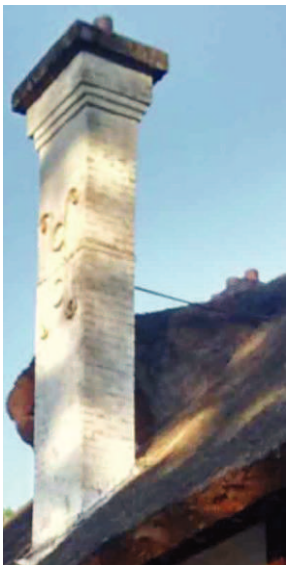
| <i>Ankers, roosters en aanverwante</i> | <p>Het trekanker van de schouw in het westelijk dakvlak vertoont normale roestvorming.</p> | Anti corrosie behandeling mee te nemen in herstel dak 2017. |

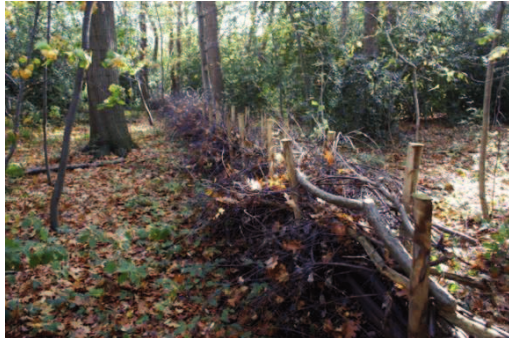
| <p><i>Parkbos</i></p> | <p><b>Parkbos met open bladerdak:</b><br/>De ecostructuur is vrij gezond.</p> <p><b>Parkbos met gesloten bladerdak:</b><br/>Lokaal leidt bladopstapeling tot verdikking van de humuslaag en verzuring van de bodem door onverteerd strooisel. Dit leidt tot een vertragende dynamiek in de stofuitwisseling tussen vegetatie en de ondergrondse wortelzone. Groeiende concurrentie in de opstand.</p> <p><b>Park - tot natuurlijker bos:</b><br/>De licht - &amp; wortelconcurrentie is sterk en zowel de bedoelde aanplant als de natuurlijke uitgroei vertoont zwakke tot matige vitaliteit.</p> | <p><i>De kwijnende bomen behouden als toegevoegde waarde op esthetisch en ecologisch vlak.</i></p> <p>1/ Maaibeheer afstemmen op uitgroei biopotenteel in de kruidlaag: half juni en half september.</p> <p>2/ Op lange termijn treedt het risico op dat het open bladerdak dicht groeit: Periodiek toepassen van kroonverduunnings snoei is aan te raden.</p> <p>1/ Inschakelen van bodemverwerkers zoals mycorrhiza door inbreng liggend dood hout aan te raden.</p> <p>2/ Het transparant maken van deze zones is nodig zodat lokaal licht kan doordringen tot op de bodem is esthetisch belangrijk en historisch correcter. Dit kan door het lokaal verwijderen van uitgegroeide zaailingen in staakfase en het verlichten van de kronen (kroonverduunnings snoei) zodat het bladerdak meer open wordt.</p> <p>1/Aanduiden van de toekomstbomen en het uitdunnen is noodzakelijk.</p> <p>2/ Instellen hakhoutbeheer middellaag.</p> <p>3/ <i>Advies: verwerken van houtig materiaal. Deze zones vormen de overgang naar een vaak achterliggend natuurlijker bos. Een elegante oplossing om eventueel het meer natuurlijke deel van het parkbos af te zomen van het cultuur parkbos of belendende percelen werd toegepast in het bos van het kasteel van Berlare (zie volgende pagina). Het zorgt ook meteen voor een goede bestemming van het snoei afval en heeft een ecologische meerwaarde als huisvesting voor tal van diersoorten.</i></p> |

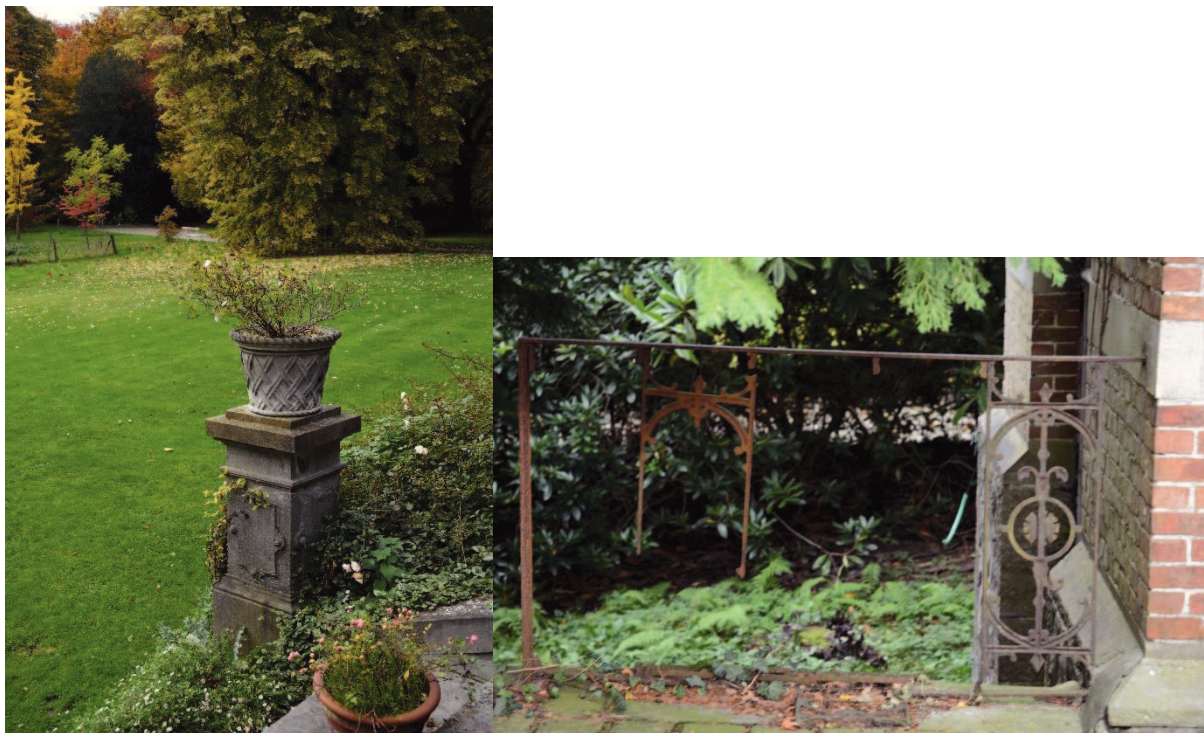
Natuurstenen sierstuk en deel van de sterk geërodeerde metalen leuning van het terras.
