OPMAAK BEHEERSPLAN O.L.V-HEMELVAARTKERK  
*Beschermd bij KB van 29.03.1974*

PROVINCIE OOST-VLAANDEREN  
9620 Zottegem, Markt 1  
*1<sup>ste</sup> afd., sectie A nr. 551*

15.06.2017

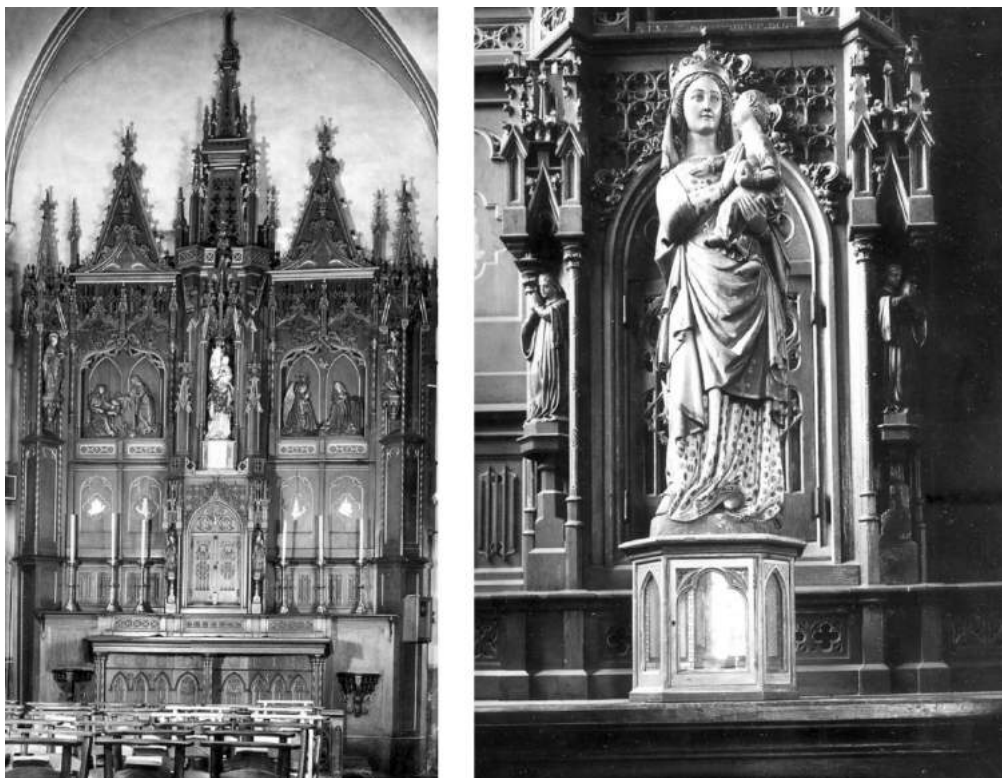
Afbeelding 48 | Zicht altaar zijbeuk noord<sup>49</sup> en detail<sup>50</sup>

Op deze foto uit 1974 zien we dat de beelden in de nissen links en rechts van het tabernakel nog aanwezig zijn, deze twee kleine beelden zijn ondertussen verdwenen.

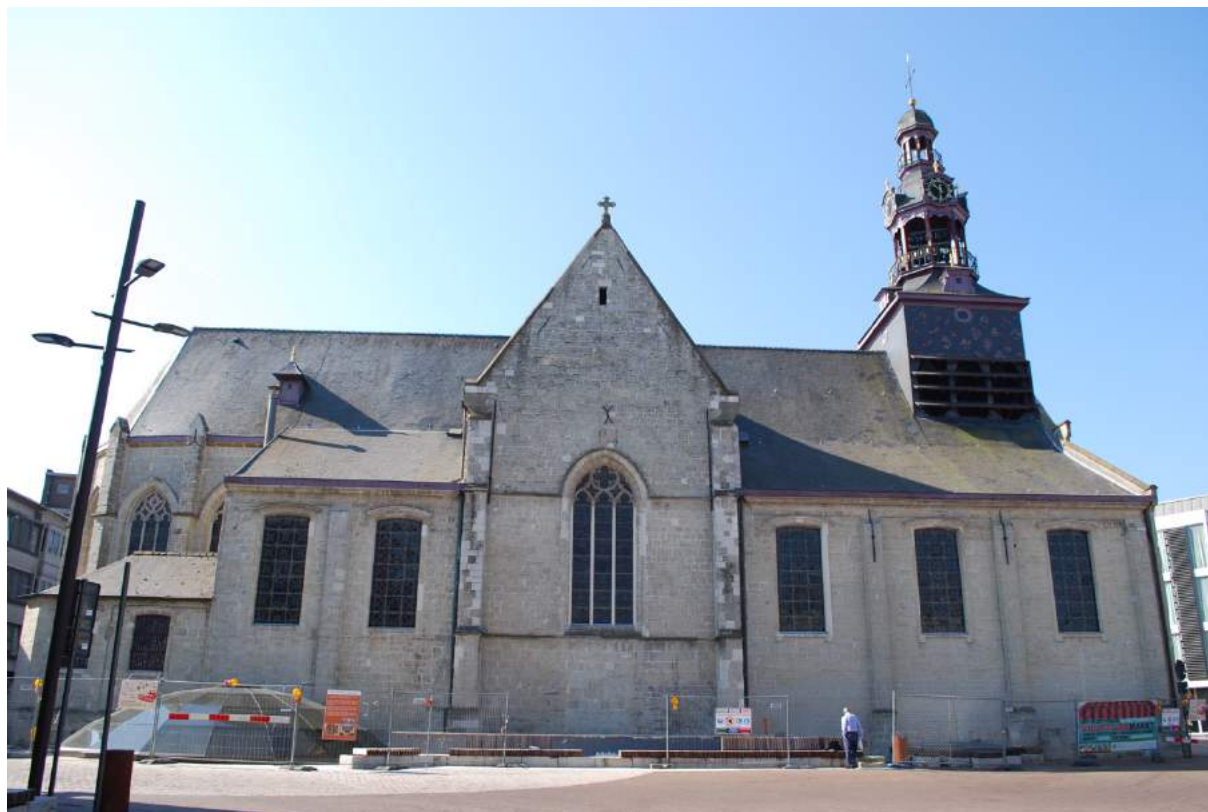
Afbeelding 60 | foto gevel noord

| Muren | <p>Plaatselijk afschilferende stenen.</p> <p>De dekstenen zijn in goede staat, enkele werden vernieuwd. De cementering bovendaks binnenkant transeptgevel vertoont scheurvorming en is plaatselijk losgekomen.</p> <p>Bij de aanbouw van het paviljoen in 2016 werden ter plaatse van de inkomdeur naar de Egmontcrypte herstellingen uitgevoerd in Balegemse steen, ter vervanging van de te contrasterende pierre de Noyant. Het wapenschild boven de deur werd verwijderd. De plint werd plaatselijk hersteld met plaketten uit Indische natuursteen (Kandla white beige).</p> <p>De uitgevoerde herstellingen bij de bouw van het paviljoen zijn niet volgens de regels der kunst uitgevoerd.</p> |

Metalen elementen Standpijpen en ankers zijn roestig

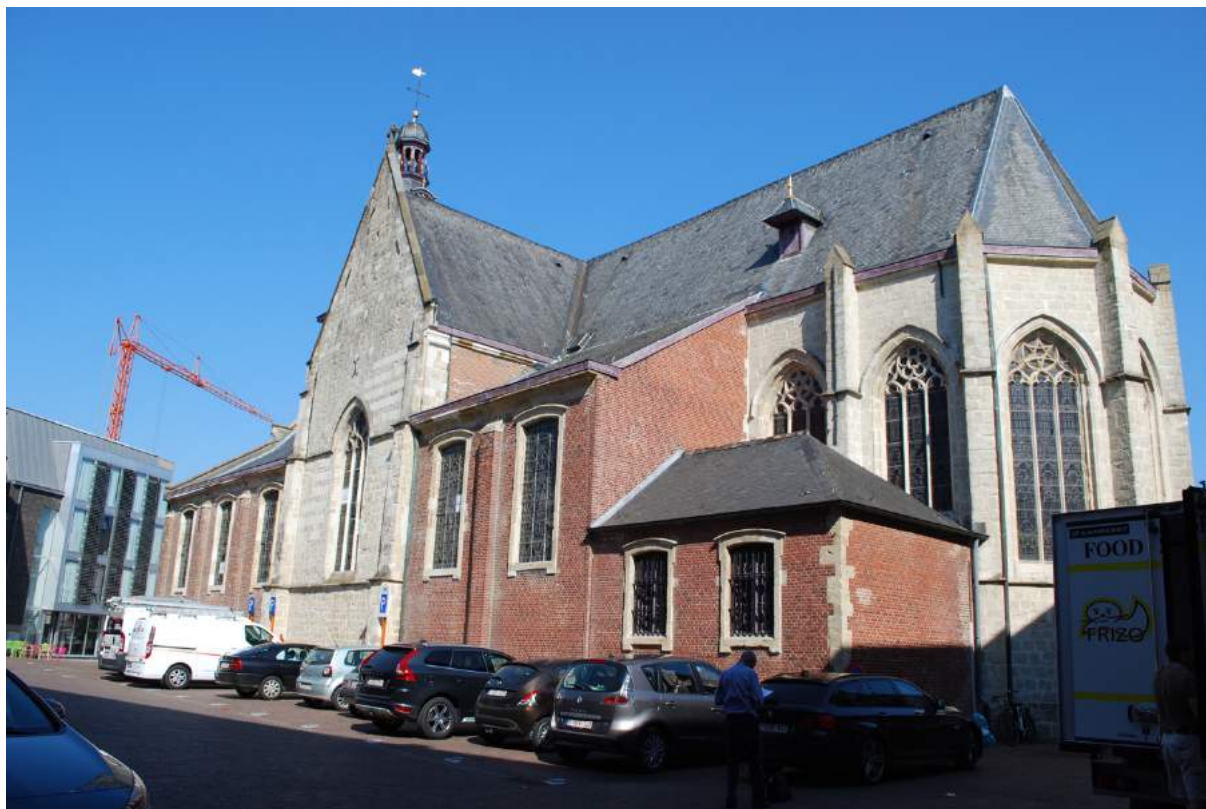
Afbeelding 67 | foto gevel zuid

| Muren | <p>Natuursteen : over het algemeen in goede toestand, plaatselijk afschilferende stenen.<br/>De uitgevoerde herstellingen in Massengis zijn storend : te contrasterend.<br/>De dekstenen zijn in goede staat, enkele werden vernieuwd. De cementering bovendaks binnenkant transeptgevel vertoont scheurvorming en is plaatselijk losgekomen.<br/>De plint is plaatselijk aangetast door zouten.<br/>Baksteen : Algemeen in goede toestand.</p> |
| Metalen elementen | Standpijpen, ankers, roostertjes en traliwerk roestig. |

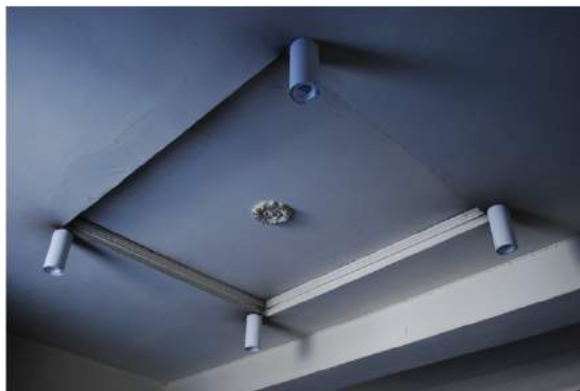
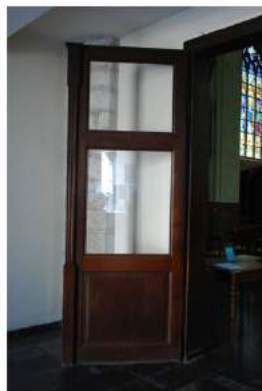
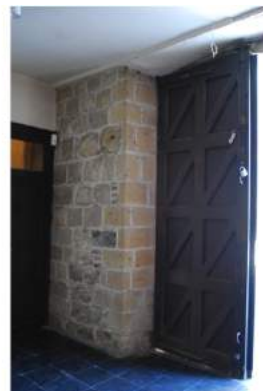
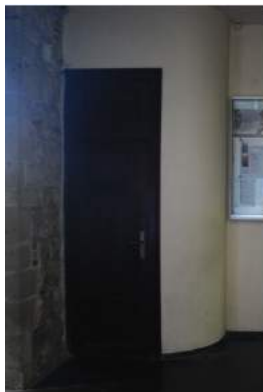
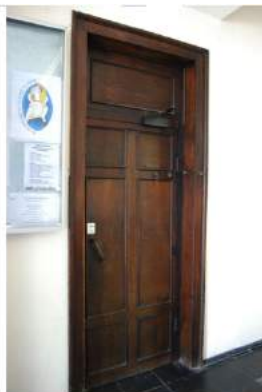
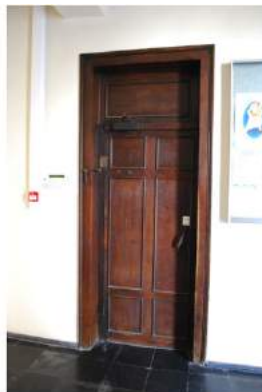
Afbeelding 90 | foto's portaal

| Vloeren | De vloeren zijn algemeen in goede toestand. Plaatselijk is er afschilfering/degradatie, en verspreid komen zoutuitbloeiingen voor. |
| Muren | Lichte scheurvorming, vervuild schilderwerk. |
| Plafond | Lichte scheurvorming, vervuild schilderwerk. |

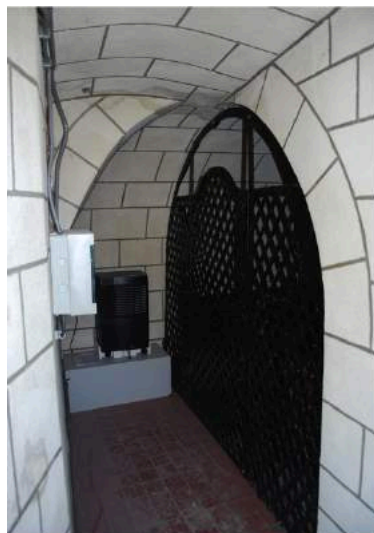
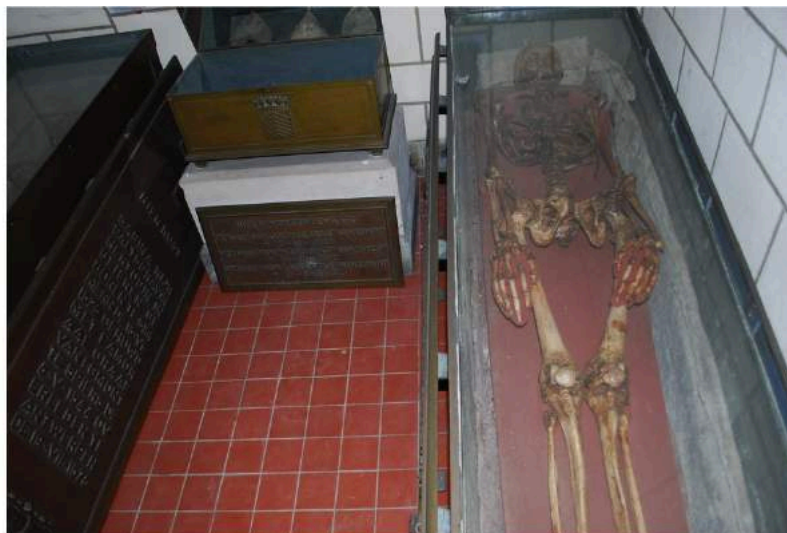
Afbeelding 92 | foto's interieur Egmontcrypte

Algemeen Het interieur is in goede toestand, op te frissen.

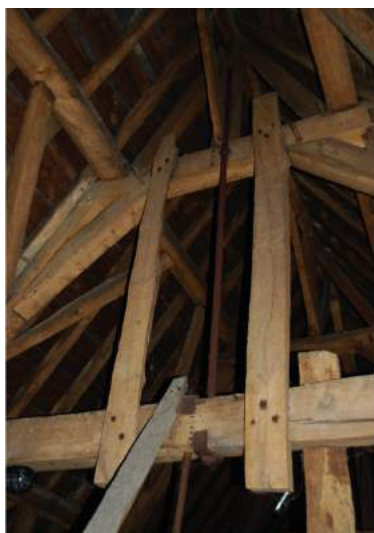
dakstructuur

| Houtstructuur | Er is actieve en vermoedelijk oude aantasting door de grote klopper, plaatselijk inrotting door (vroegere) waterinfiltraties en aantasting door zwam (koor, oud).<br>Plaatselijk gebroken verbindingen, oa zwaluwstaartverbindingen tussen beide muurplaten.<br>Kepers : vertonen plaatselijk ontvezeling.<br>Gordingen : buigen door door een (te) grote overspanning, deze werden provisorisch gestut op het gewelf wat een puntbelasting veroorzaakt.<br>Muurplaten : ingerot en aangetast.<br>Spanten : plaatselijk gezakt door verzwakte muurplaten waardoor verbindingen open staan. |
