# BEHEERSPLAN SINT-ALBERTUSKERK

24 april 2017

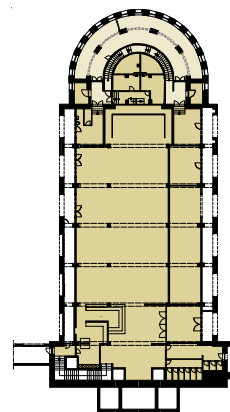
#### SACRISTIE

De sacristie is (verloederd) verbouwd voor andere functies: een aantal kleedruimtes en nevenfuncties voor de lokale verenigingen. Van de oorspronkelijke afwerking in de sacristie is niets meer aanwezig. De vloeren, wanden en plafond werden aangepast aan nieuwe noden voor de voetbalvereniging, jeugdsamenkomsten, hobbyisten (?), verzamelpunt en berging van allerlei (verloren) voorwerpen enz. Het interieurgedeelte van deze kooromgang is onderhevig aan vandalisme en gedeeltelijke afbraak. Het geheel is uitgeleefd. Nochtans is de structuur nog aanwezig: Muren, (beschadigde) glasdallen en vloeren. De binnenschrijnwerkerij e.d. is ofwel verdwenen of gedeeltelijk vernietigd.

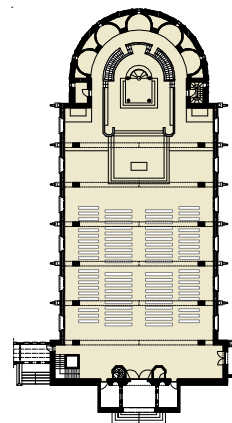
Het zichtbaar metselwerk van het interieur is ogenschijnlijk in een minder kwalitatieve baksteen. Doch deze vaststelling ontstaat omwille van de beschadiging en/of aantasting van lekken vanuit het dak welke duidelijk zichtbaar zijn op de spitsbogen. Zo kan men op verschillende bogen zoutuitbloeiingen vaststellen. Naast de zoutuitbloeiingen vertoont het dieperliggende voegwerk verschillende beschadigingen door het agressieve karakter van geactiveerde zouten. Op diverse plaatsen komen de voegen los en brokkelen deze langzaam af. Het is dus aangeraden bij een totale restauratie van het interieur de spitsbogen te controleren, (lekken in het dak te herstellen voor zover dit heden nog oorzakelijk is, omwille van reeds uitgevoerde dakherstelling ) en een algemene zoutbehandeling uit te voeren op basis van analyses.

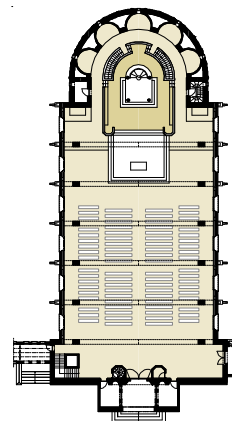
VLOER IN KERKSCHIP EN KOOR

Door het jarenlange gebruik en interne spanningen (thermisch, mechanisch, ...) zijn een aantal zones los komen te liggen. Zo lang dit over enkele tegels gaat vormt dit geen probleem. Maar bij grote zones kan dit tot grotere schade en ongevallen van bezoekers leiden. Het is aangeraden om op regelmatige tijdstippen een rondgang te doen en de losliggende tegels te herstellen. Aangezien dit slechts tijdelijke oplossingen zijn dient er in een dossier voor de binnenrestauratie rekening mee gehouden te worden dat er een artikel wordt voorzien voor het opnemen en duurzaam terugplaatsen ervan.

Conclusie: het historisch karakter van de vloer is dermate groot dat deze behouden dient te blijven.

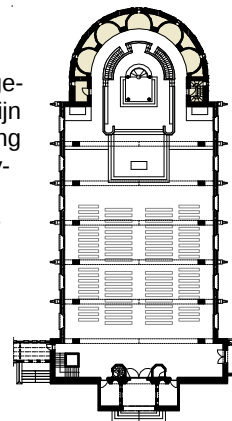
Zoals hoger reeds beschreven (algemeen) over de vloeren is het feit dat na het tweede Vaticaans concilie grote wijzigingen zijn uitgevoerd aan dit koor: namelijk een vergroting met een vooruitgeschoven gebruiksaltaar. Ten gevolge hiervan is een origineel gedeelte vernietigd. Hierdoor is de symboliek die Lacoste er aan gaf op brute wijze verwijderd.

De vloer op de verdieping boven de kranskapellen is gelukkig bewaard gebleven ondanks verbouwingen. Toch is er op plaatsen duidelijk merkbaar dat tijd én gebruik sleet heeft aangericht. Door veelvuldig gebruik ter hoogte van de toegangstrap is het beton losgekomen en zijn er gaten ontstaan. Deze dienen hersteld te worden. Vooraleer over te gaan tot een herstelling dient er preventief onderzoek te gebeuren naar de juiste samenstelling van het beton (analyses).

Een herstel van vóór het Vaticaans concilie is aan te raden. Dankzij het grote aantal ontwerpplannen van Lacoste (nog aanwezig in het archief van de kerkfabriek) is een restauratie aangewezen.

Naast het herstellen van de betonvloer dient ook de inkleuring/tekening van de vloer te worden gecontroleerd.

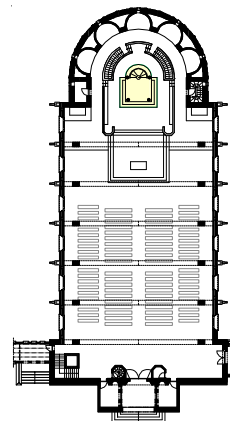
#### CIBORIUM, TABERNAKELTOREN, TABERNAKEL EN DOOPVONT

De tabernakeltoren, het bijhorende tabernakel en de kegelvorm als dakje voor de uitstalling van de monstrans, die deel uitmaken van het ciborium werden in het verleden ondeskundig en respectloos gedemonteerd en verbouwd. Zo zijn onderdelen gebruikt tot het maken van een aantal (nieuwe) lezenaars, een paaskandelaar, schrijfstandaard enz. Het idee van een maximaal behoud en het ongedaan maken van in het verleden ondeskundige ingrepen, dienen in hun essentiële samenhang hersteld te worden. Aansluitend hierop is het originele herstel van het doopvont even noodzakelijk (cfr. lager: de doopkapel).

De verschillende ingrepen aan het doopvont en het tabernakel geven heden een vertekend beeld van Lacoste's ontwerpen en originele uitvoeringen.

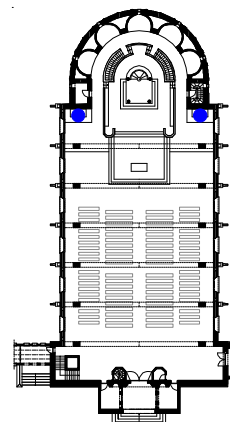
#### ZIJALTAAR NOORD EN ZUID INCLUSIEF TONDO'S

Aan beide altaren zijn er tot op heden geen wijzigingen gebeurd. De altaren werden wel afwisselend voorzien van een tabernakel (cfr. hoger beschreven). Daar men het los plaatste op de altaartafel zijn er geen beschadigingen of sporen merkbaar.

Bij een algemene herstelling van het interieur dient er wel een onderzoek uitgevoerd te worden naar de structuur en stabiliteit ervan. Bijhorend dienen enkele kleine herstellingen en aanvullingen te gebeuren.

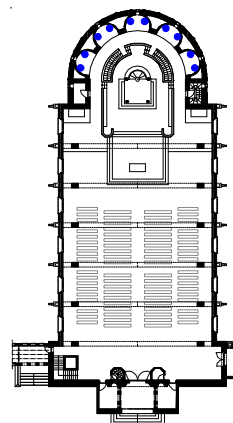
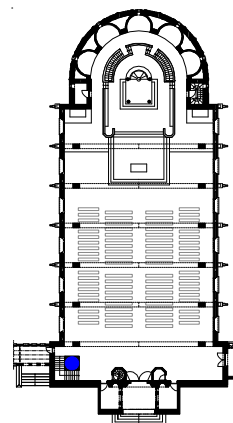
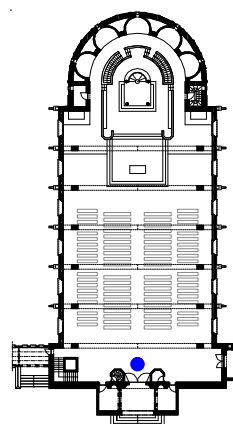
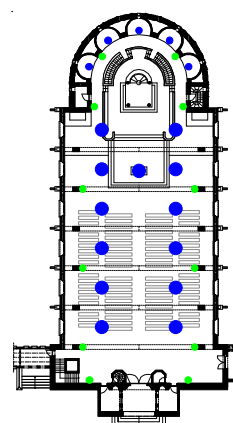
DIAGNOSENOTA INTERIEUR KELDERVOORMALIGE SACRISTIE KELDER KOOREINDEVloer

De vloer is aangetast omwille van andere noden van de verenigingen die er nu aanwezig zijn. De oorspronkelijke vloer en inrichting is hierdoor deels verstoord. De tegel als materiaal, als tekening en motief sluit nauw aan bij alle andere tegelvloeren in het gebouw.

De buitenwanden vertonen duidelijke tekenen van vocht. Er zijn aftekeningen van opstuwende verflagen op het pleisterwerk. De binnenwanden hebben deze gebreken niet. We kunnen er dus van uit gaan dat het vermoedelijk doorslaand vocht is van de regen of een lekkage in de ringriolering die in de buurt van de muur is aangelegd. Naast de schade aan de buitenmuren door het vocht zijn er ook vele beschadigingen door het gebruik van de ruimte. (zoals hoger reeds beschreven door vandalisme)

Verder onderzoek naar zowel stabiliteit, schade en historisch materiaalgebruik dient nog te gebeuren. Dit alvorens een restauratie, herbestemming of verbouwing wordt uitgevoerd.

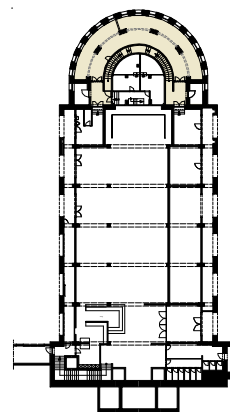
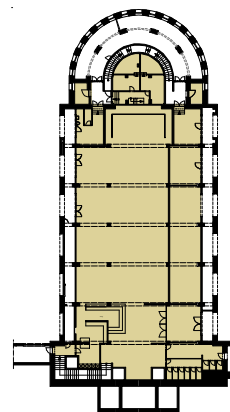
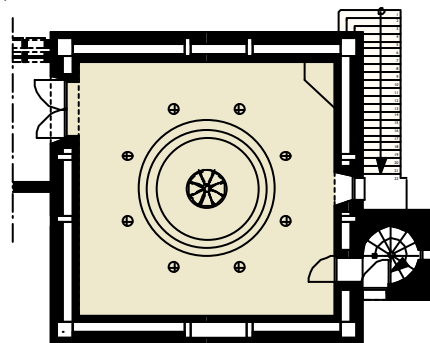
VLOER EN PLAFOND IN DOOPKAPEL

De witte keien, gesitueerd in het centrum van de ronde en trapvormige dooplocatie, zijn geplaatst als symbool voor de Jordaan (water als/en doopsel). Door de verbouwingen in de jaren 60 en 70 van de vorige eeuw is dit element verwijderd of minstens overbouwd. In eerste instantie zijn de treden afgedekt met een houten vloer en vervolgens bekleed met vast tapijt.

De originele duplex is gedicht (met beplating, omwille van thermische omstandigheden). Hierdoor is de link met het glas-in-beton verloren, want de afbeelding van de H. Geest is symbooldrager en link van deze doopkapel. De verticaliteit van deze ruimte is de articulatie van de architecturale en symbolische waarde.

Hier is tevens de symboliek die Lacoste in de vloerafwerking bracht verloren gegaan. Aangezien de kerk en de toren beschermd zijn omwille van zijn architecturale waarde en de visie als gesamt-kunstwerk van Lacoste dient deze symboliek terug ontsloten te worden. Het binnenbeeld (interieur) dient met het exterieur (buitenbeeld) als een eenheid hersteld te worden, zij het in fazen. De versterking van de erfgoedwaarde is hier mee gebaat.
