# **VAN DEN BORRESMOLEN & OMGEVING**

**BEHEERSPLAN**  
**ter goedkeuring ingediend oktober 2017**

Molenhoek 14  
9620 Strijpen (Zottegem)

Architectenbureau Sabine Okkerse bvba  
Koningin Elisabethlaan 16  
9700 Oudenaarde

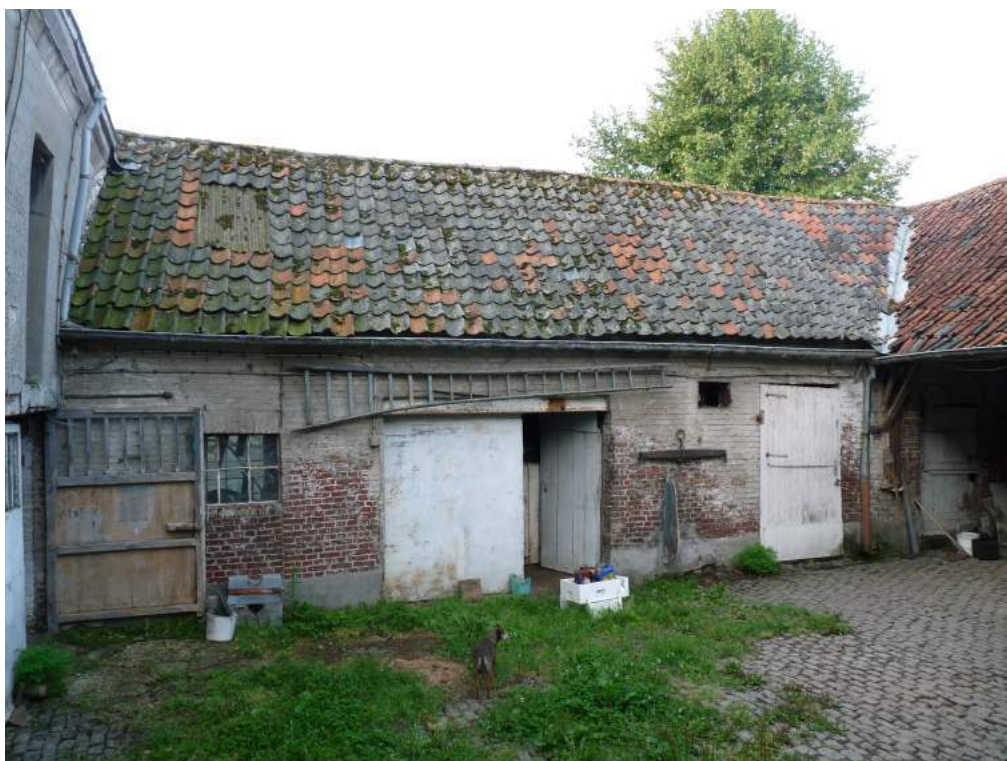
foto 60 - noordgevel machinegebouw

De noordgevel is opgetrokken in rood/ bruin baksteenmetselwerk. De plint werd gecementeerd, vermoedelijk om het vochtprobleem onder controle te krijgen.

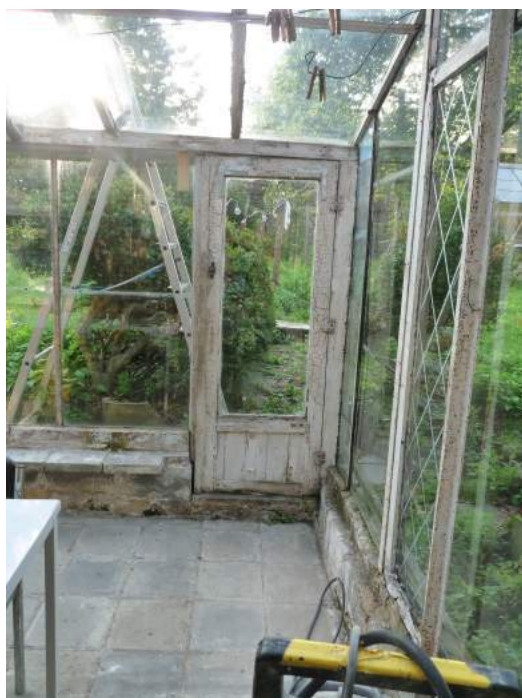
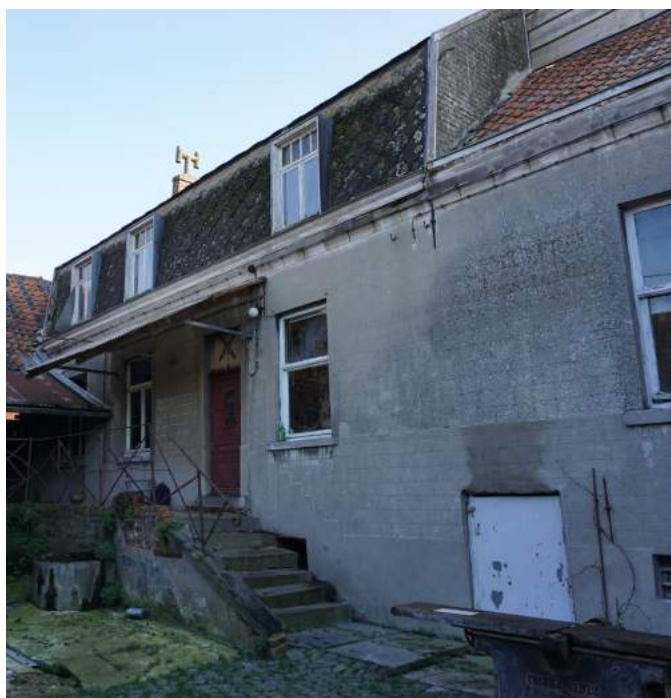
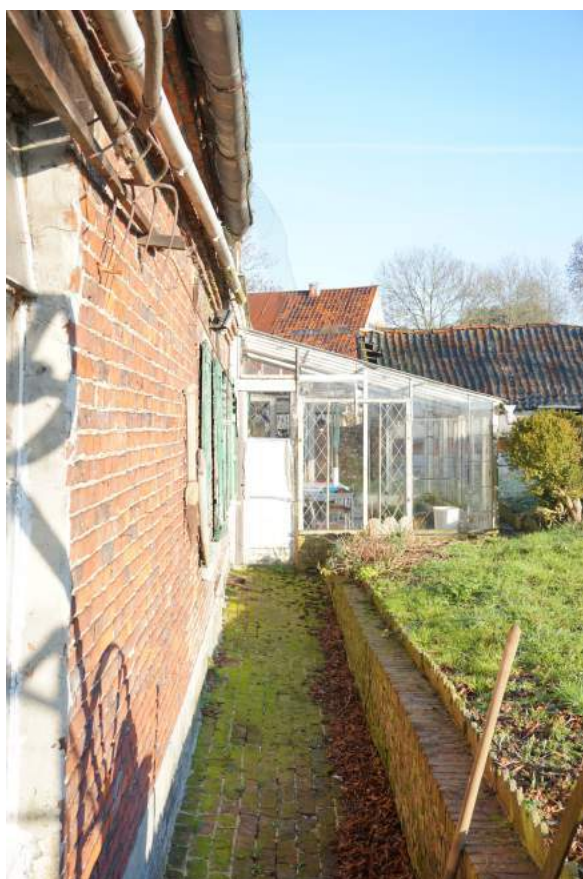
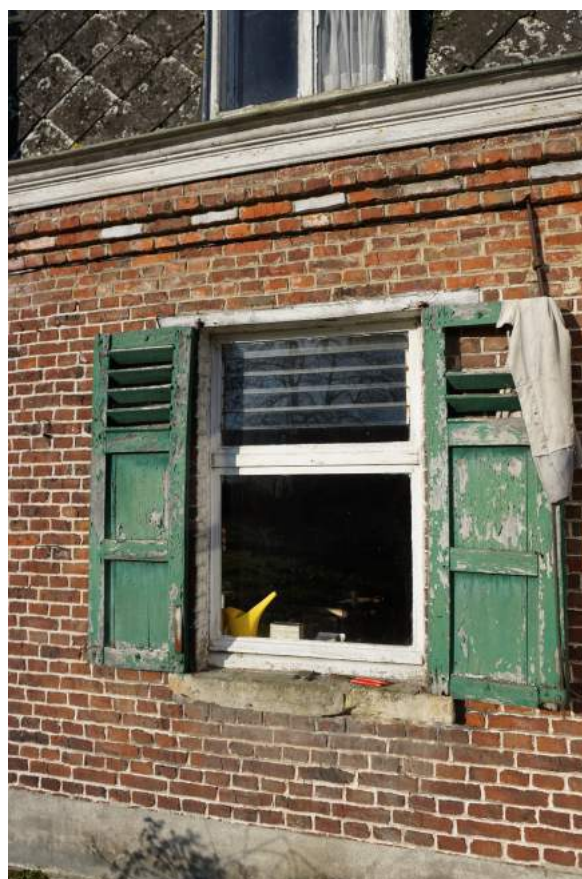
De achtergevel is opgetrokken in zichtbaar metselwerk met een lage plint in cementering. Het metselwerk van de woning is in vrij goede staat. Er is recent opnieuw gevoegd. Er zijn wat vocht en zoutuitbloeiingen boven de plintzone en onder de verweerde dorpels van de ramen. De muizenrand bovenaan is in goede staat.

Tussen de tuin en het pad is een keermuur opgemetseld in rode baksteen. Net als het pad is het metselwerk bemost door infiltrerend regenwater.

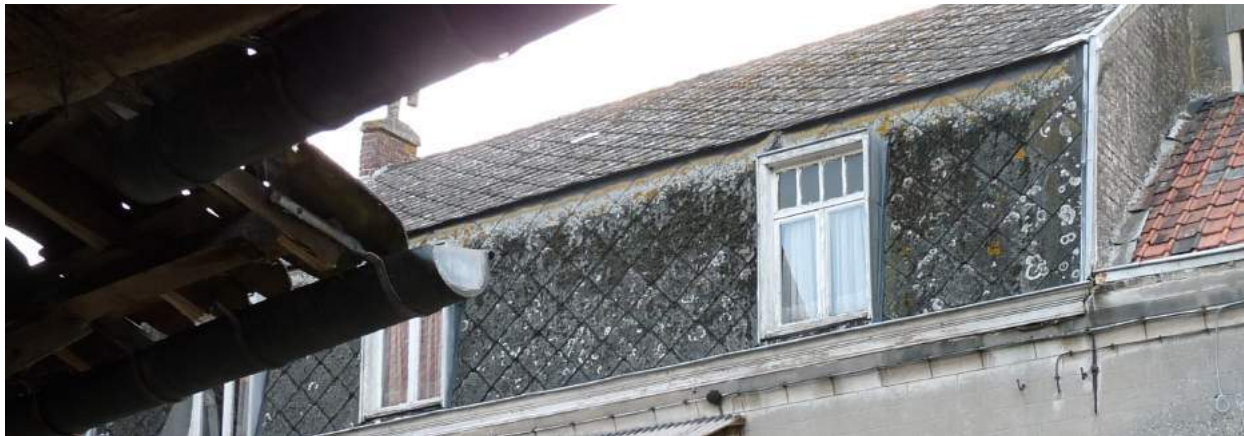
De dakbedekking bestaat uit vezelcementleien: de leien zijn asbesthoudend en volledig verweerd; er is de vorming van mossen. De dakbedekking dient volledig verwijderd te worden. De dakkapellen zijn zowel in de voor- als achtergevel in zeer slechte staat; er is waterinsijpeling, de gevolgschade hiervan is zichtbaar op de verdieping van de woning. Ook de goten en afvoeren zijn versleten.

De dakconstructie van het mansardedak is in redelijke staat. Verder onderzoek naar de staat van de constructie is noodzakelijk, door de afwerking aan de binnenzijde is een groot deel van de constructie niet zichtbaar.

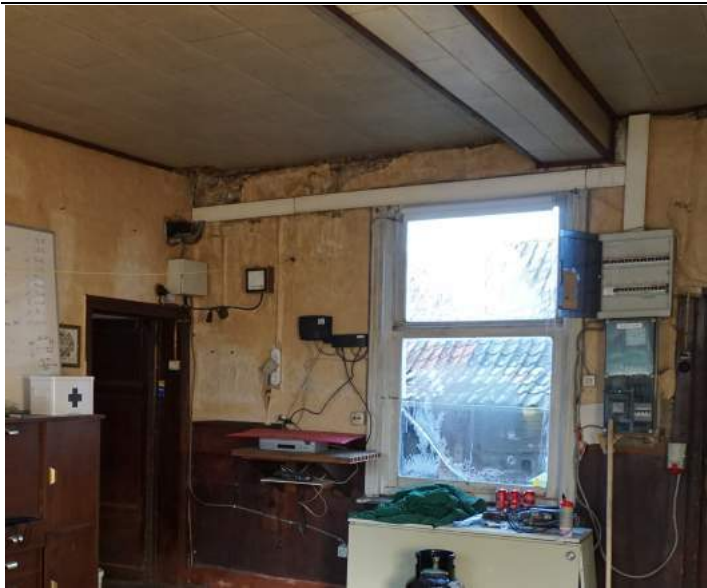
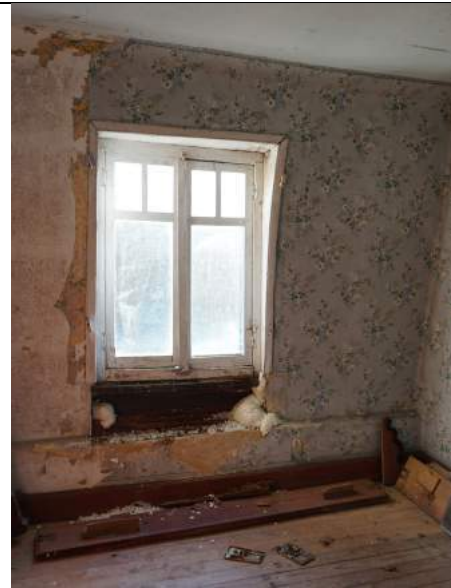
De muren van de woning zijn in slechte staat. Er is een grote vochtproblematiek in de woning. Er is schade zichtbaar tgv condens, regendoorslag en opstijgend vocht: er is loskomend behangpapier. De zitruimte is afgewerkt met lambrisering. De muren lijken hier in eerst zicht in goede staat, maar vermoedelijk werd de lambrisering geplaatst om een vochtprobleem te verbergen. In sommige ruimtes is er een cementering achter het behangpapier.

De muren op de verdieping zijn behangen. Het papier is door het vocht losgekomen, onder meer als gevolg van waterinfiltratie thv de dakkapellen en dakgoten.

Aan de hand van calciumcarbidemetingen zal onderzocht worden of er effectief opstijgend vocht in buiten- en binnenmuren aanwezig is. Ook het vocht uit de kelder heeft gevolgen voor de buitenmuren op het gelijkvloers.

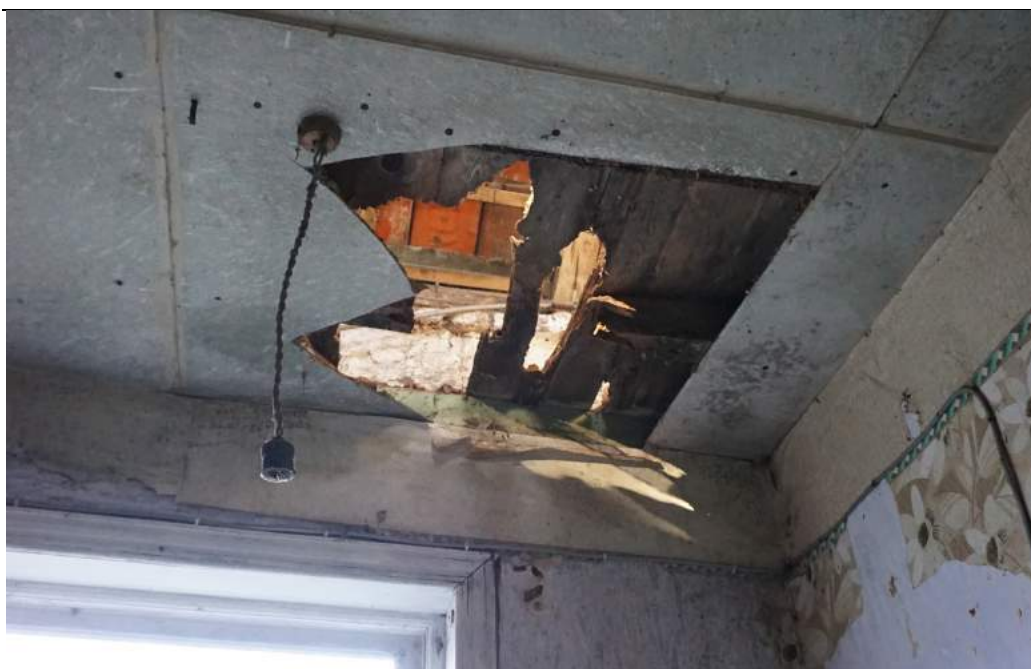
In de droogruimte (ruimte 0.6) is de houten roostering sterk aangetast door waterinfiltratie van het dak, er zijn openingen in het plafond. De kinderbalken zijn aangetast door houtrot.

Uitgaande van duidelijke zichtbare doorbuiging van de verdiepingsvloer, moet er rekening gehouden worden met aanzienlijke schade aan de houten roostering.

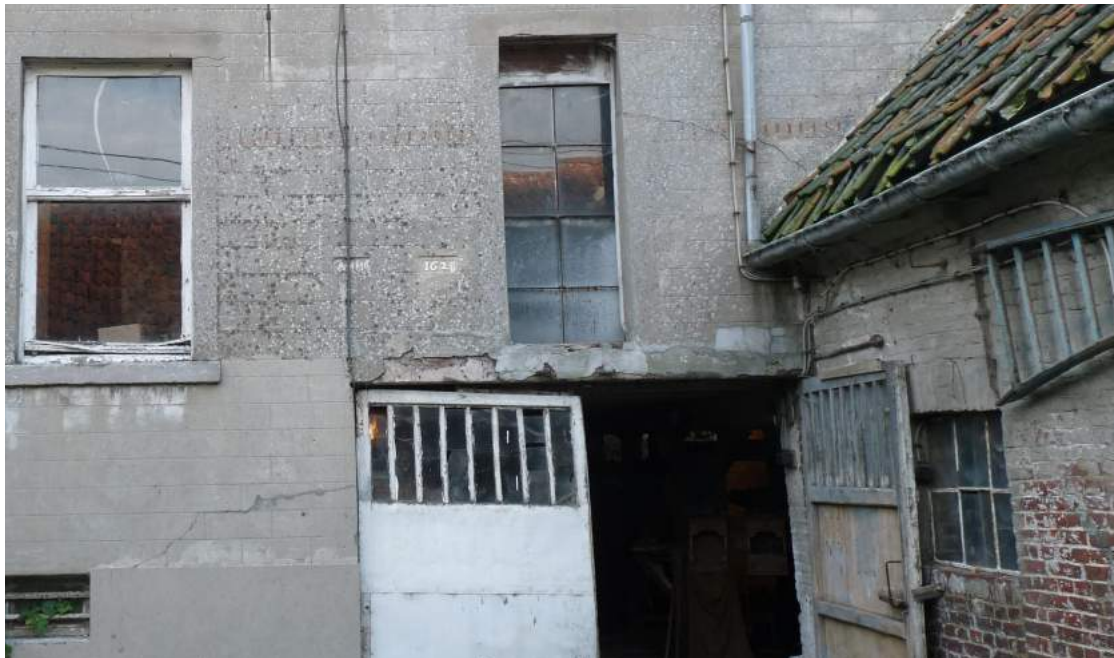
De westgevel van de molen is net als de woning gecementeerd. Dit gedeelte van de cementering is in slechtere staat, er zijn verschillende barsten ( oa door verzwakte lintelen ) en op sommige plaatsen zijn stukken verdwenen

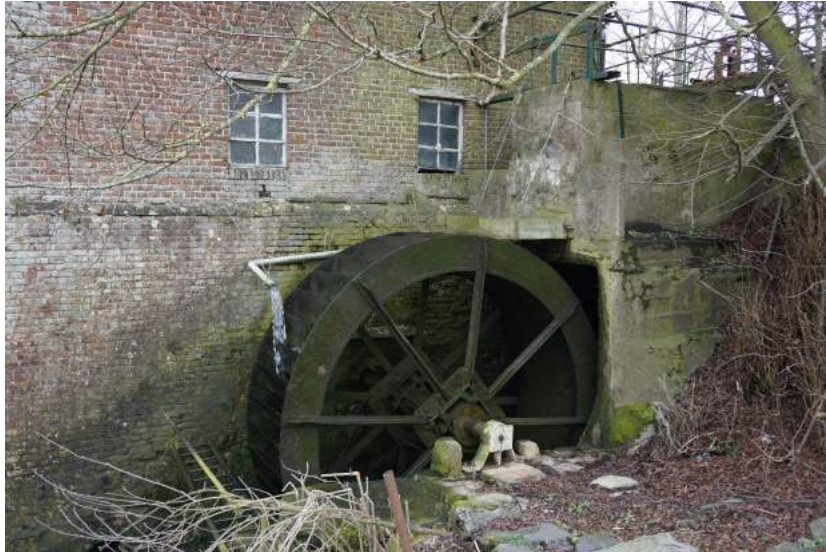
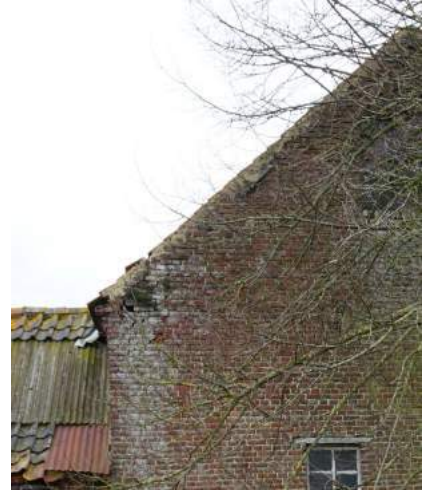
De achtergevel van de molen is opgetrokken in zichtbaar metselwerk. Het metselwerk is vervuild en verweerd, er zijn stenen die ontbreken. Ook het voegwerk ontbreekt op verschillende plaatsen. Er zijn ook duidelijke vocht- en zoutuitbloeiingen boven de plintzone.

De verspringing in het metselwerk thv de plint is afgedekt met natuursteen, de stenen zijn verweerd en de voegen zijn verdwenen

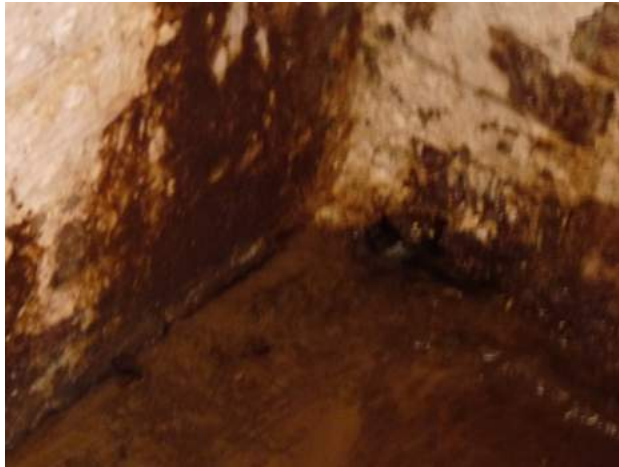
Op het gelijkvloers (meelzolder) zijn de muren vochtig, doorheen de gevel langs de beek stroomt er water binnen.

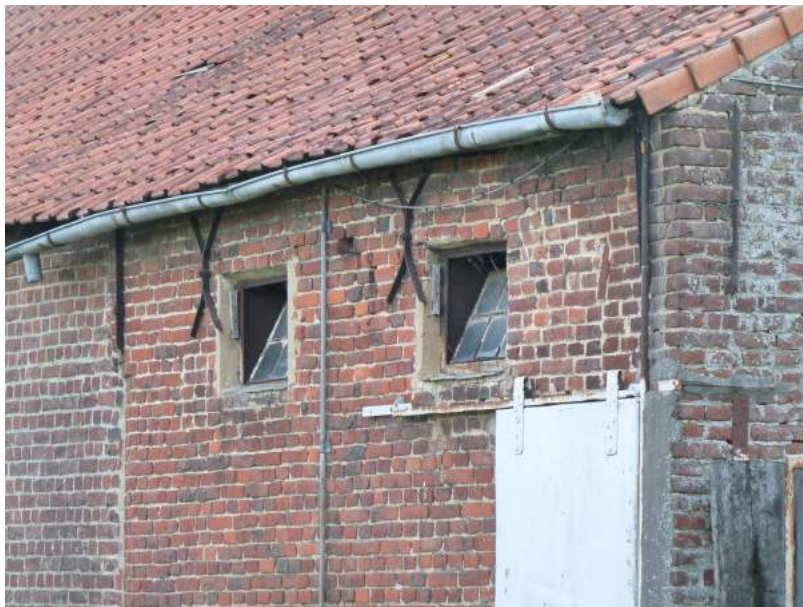
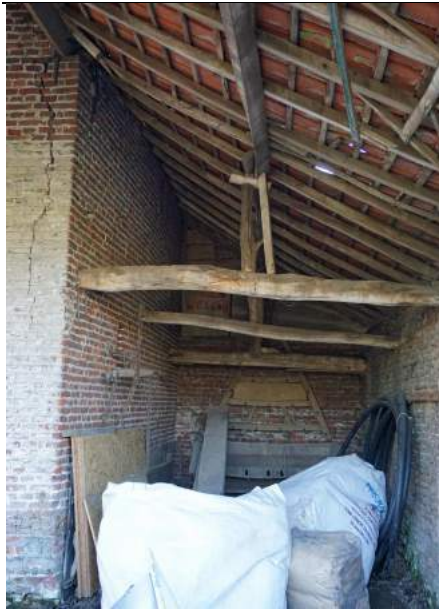
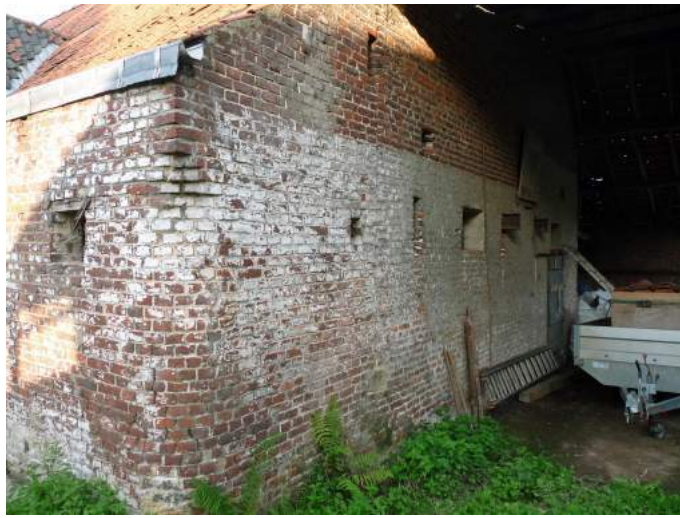
De gevels van de schuur zijn opgetrokken zichtbaar metselwerk. Metsel- en voegwerk zijn beschadigd door de extreme vocht- en zoutbelasting. Het voegwerk is algemeen verweerd. Enkele muren zijn gekaleid of geschilderd, de afwerklagen zijn in slechte staat. Op enkele plaatsen zijn er scheuren, meestal veroorzaakt door problemen met de dakconstructie of onoordeelkundige verbouwingen.

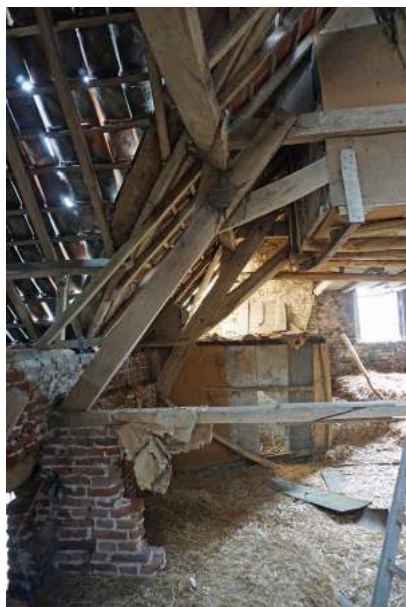
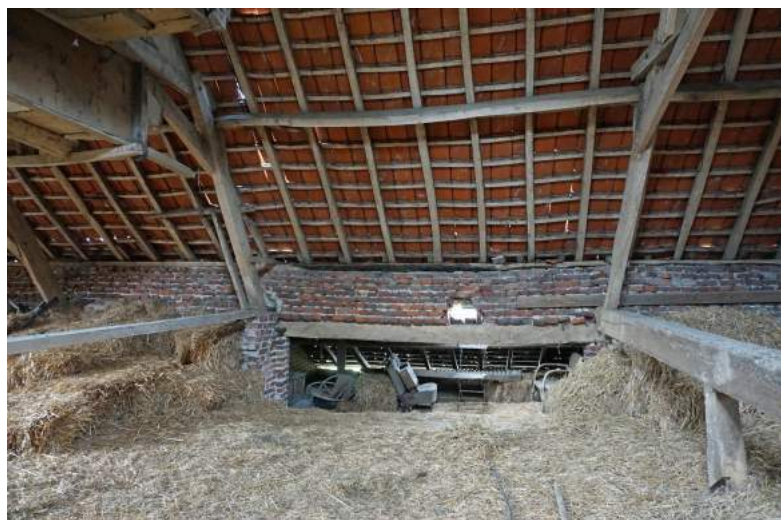
Er is geen onderdak, waardoor waterinfiltratie plaatselijk schade heeft veroorzaakt aan de dakstructuur. Daarnaast is er schade door houtaantasting.

De dakstructuur is erg licht uitgevoerd en het geheel is nog verder verzwakt door houtaantasting en onoordeelkundige verbouwingen.

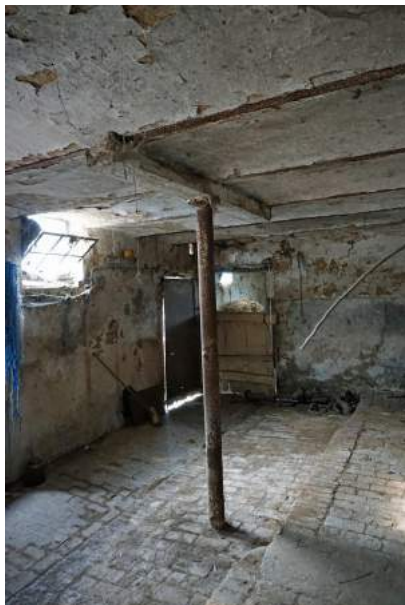
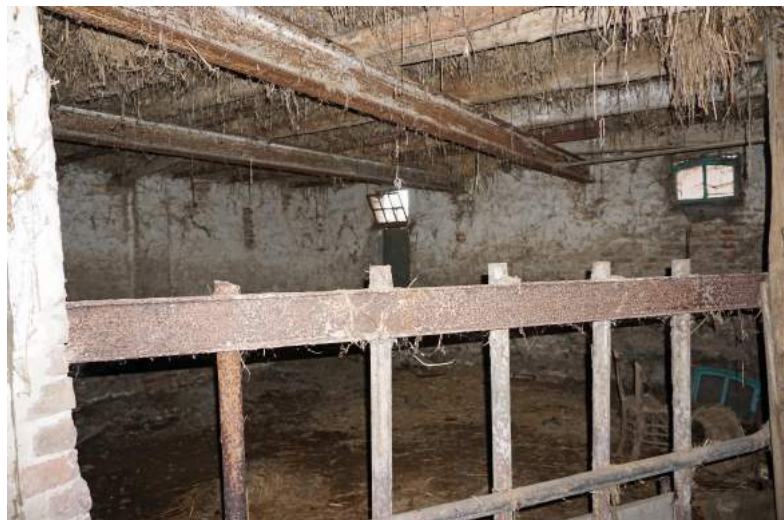
De muren zijn meestal wit gekalkt, de plinten werden gecementeerd. De afwerkklagen zijn sterk vervuild en aangetast door vocht en zouten.

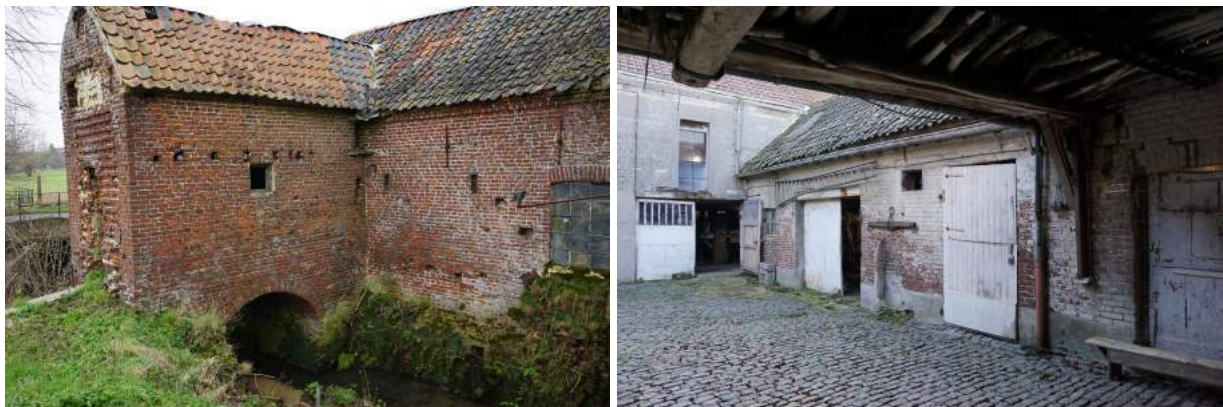
De gevels zijn opgetrokken in baksteenmetselwerk. De gevels die uitgeven op de binnenkoer werden gekalkt, deze aan de buitenzijde bleven in zichtbaar baksteenmetselwerk. Het schadebeeld is gelijkaardig aan dat van schuur en woning; aantasting door vocht en zouten, plaatselijke scheurvorming, verweerd baksteenmetselwerk en uitgekankerd voegwerk. De verflaag is verweerd, vervuild en bladdert af.

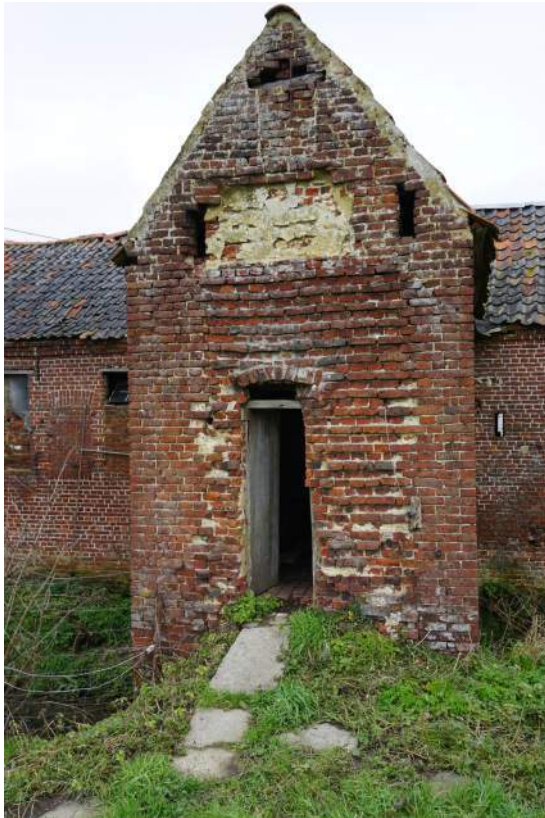
De topgevel van het ketelhuis is in slechte staat door afbraak van de schouw gebouwd tegen deze gevel. Het metselwerk is op verschillende plaatsen losgekomen. De voegen zijn verweerd. De overgang tussen metselwerk en topgevel is in slechte staat en er ontbreken stukken metselwerk.

In de watergevel zijn er op verschillende plaatsen scheuren, de gevel built uit o.m door het ontbreken van een verankering thv de vloer van de stallen.

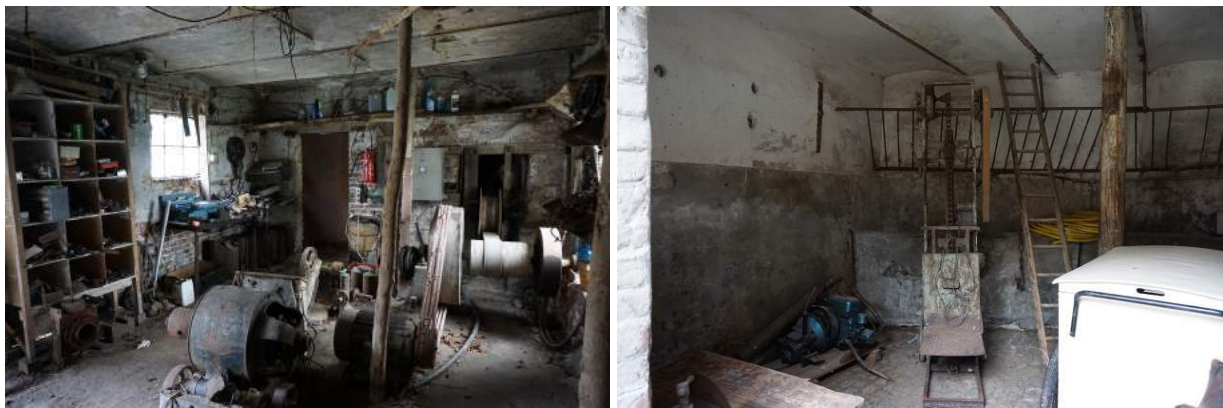
De muren zijn deels witgekalkt, deels gecementeerd en deels in zichtbaar metselwerk. De afwerklagen zijn sterk vervuild en aangetast door vocht en zouten.

De muren van het voormalige ketelhuis zijn aan de binnenzijde zwaar beschadigd, na afbraak van de, deels in het metselwerk ingewerkte ketel.

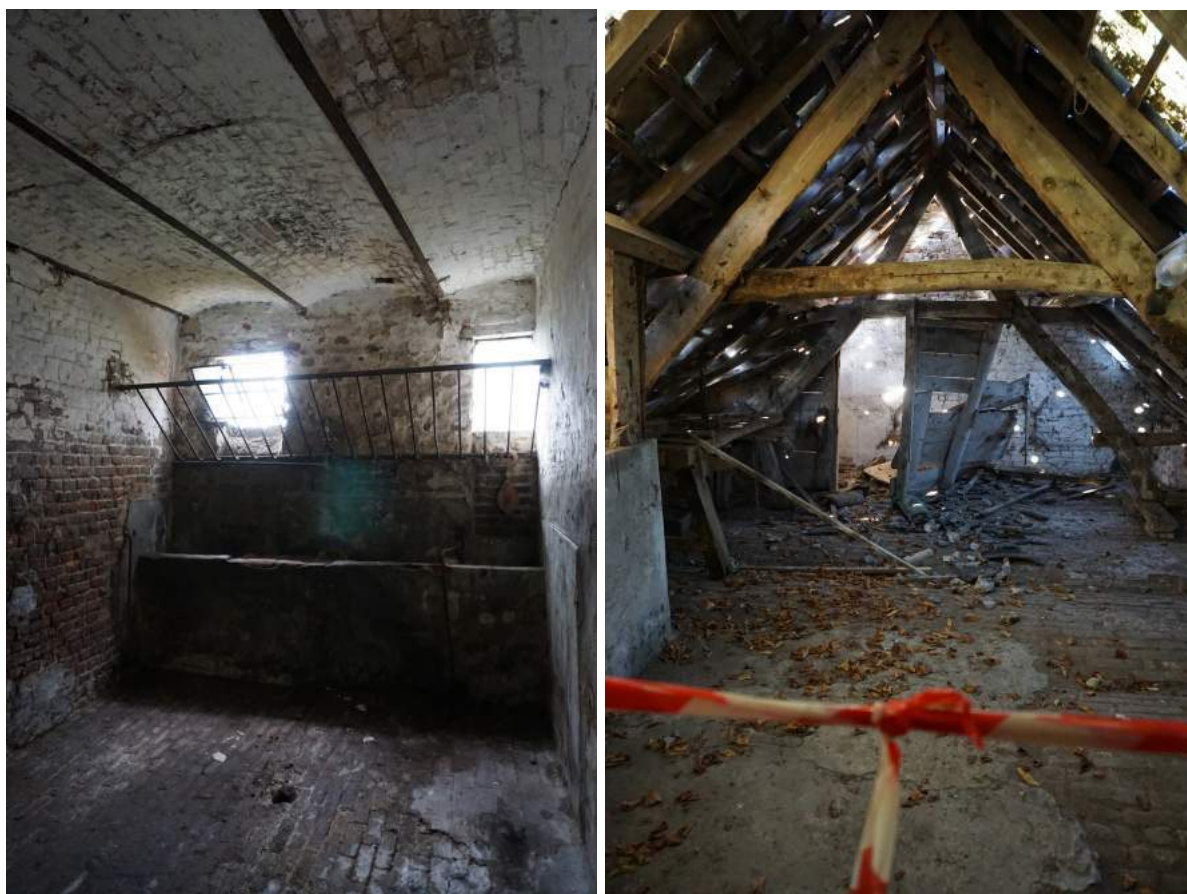
De vloer bestaat uit baksteen en kasseien, plaatselijk hersteld met beton. De vloeren zijn vervuild en verzadigd met vocht en zouten. De vloeren zijn verzakt, doordat er slechts onder een deel van het gebouw kelders zijn en door onderspoeling door het water van de beek.

De liggers zijn roestig. Een gedeelte van de vloer is in die mate verzwakt dat er reeds een instorting was, het overige deel van de vloer is instabiel en kan niet meer betreden worden.
