WIJLEGEMHOEVE

BEHEERSPLAN
ter goedkeuring ingediend op 16 augustus 2017

Wijlegem 1
9630 Zwalm

Architectenbureau Sabine Okkerse bvba
Koningin Elisabethlaan 16
9700 Oudenaarde

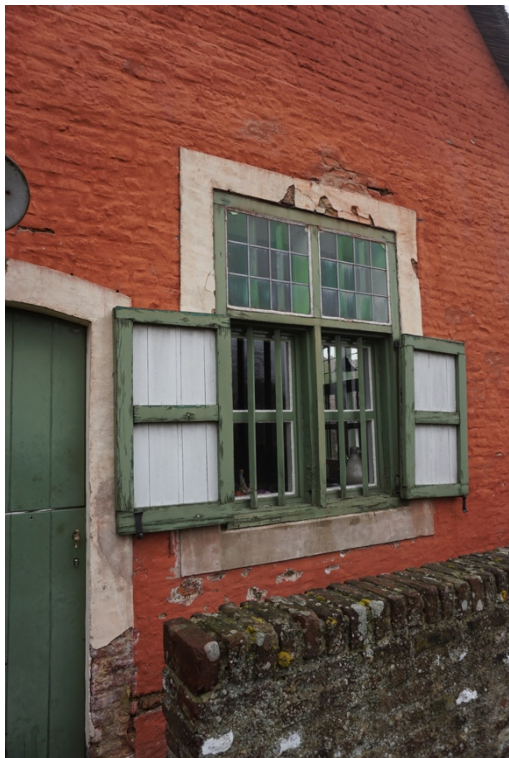
De geschilderde gevels zijn bemost en vervuild. De verf is plaatselijk los gekomen. Ook aan de bepleisterde vlakken rond ramen en deuren is er plaatselijk schade.

De schade is het meest uitgesproken bij de westgevels, zowel van atelier als van woning. Omdat op deze gevels de verflagen ook bijdragen tot de slagregendichtheid van de gevels, treedt er als gevolg van de slechte staat van de afwerkklagen, ook waterinfiltratie in het interieur op. Plaatselijk is er ook schade aan het voegwerk.

Foto 44 : schadebeeld westgevel

Het verfwerk van het buitenschrijnwerk staat schraal, het schrijnwerk heeft een onderhoudschilderbeurt nodig. De ramen in de westgevels (zowel van atelier als van woonhuis) en een aantal ramen in de noordgevel zijn rot en moeten vernieuwd worden.

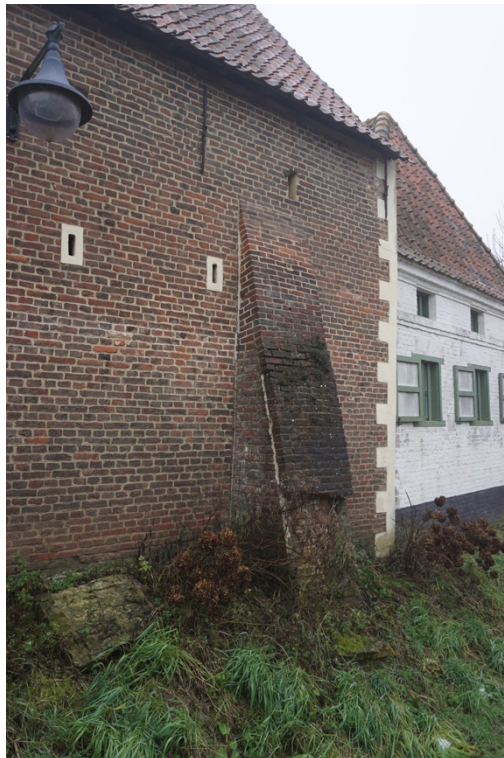
Foto 45 schadebeeld steunberen

De gevels in zichtbaar baksteenmetselwerk zijn in goede staat, met uitzondering van de steunberen aan de straatzijde, waarvan het metselwerk los gescheurd is.

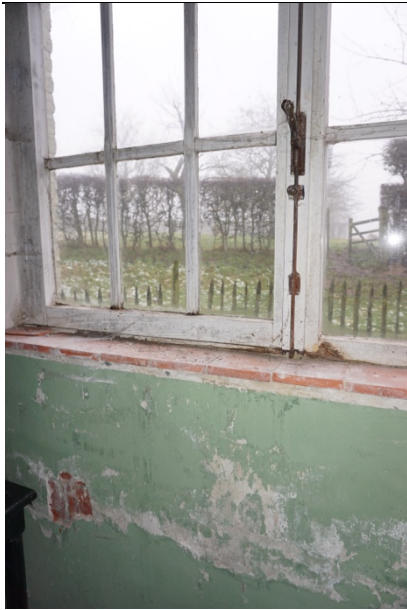
De interieurs zijn algemeen in goede staat, behalve op die plaatsen waar er tgv regendoorslag waterinfiltratie opgetreden is. Dit zijn de westgevels van woonhuis en atelier, de noordgevel thv de opkamers en het salon, en thv de dakkapellen.

Foto 46 : schade tgv waterinfiltratie in atelier

Als gevolg van regendoorslag door de westgevels en thv de schouwen is er plaatselijk schade in het interieur opgetreden. Hier dient het pleisterwerk plaatselijk hersteld te worden en is onderhoudsschilderwerk nodig. Waterinfiltratie heeft ook plaatselijke schade veroorzaakt aan het behangpapier en het schilderwerk in marmerimitatie.

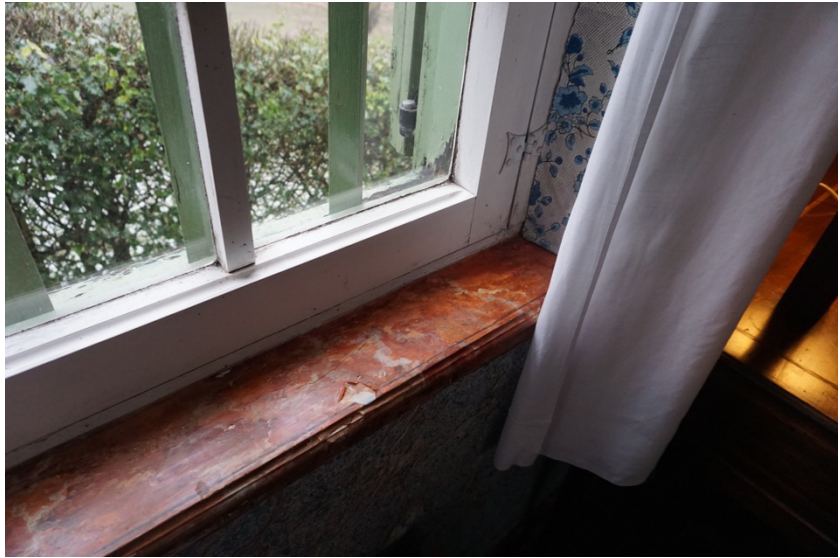
In het salon is er als gevolg van het vocht ook plaatselijk schade aan het behangpapier en aan de marmerimitatie.

Foto 47 : schade aan marmerschilering op tabletten

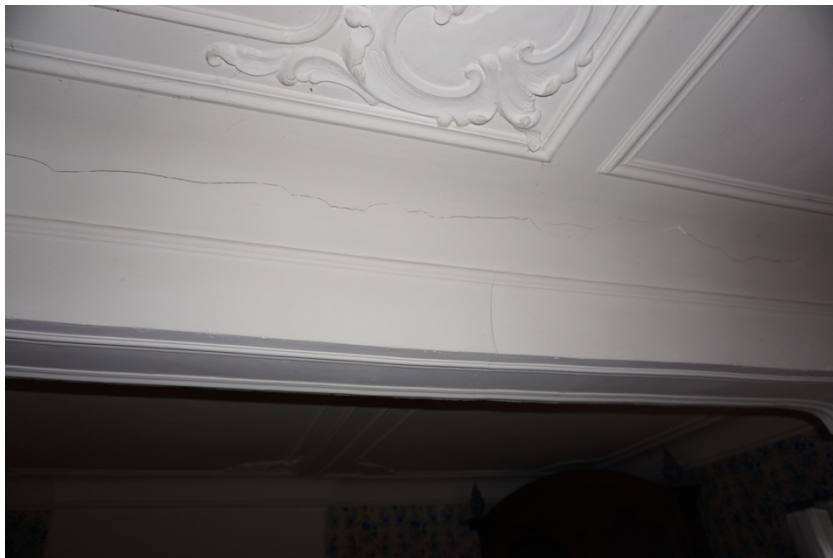
In het salon worden een reeks barsten opgemerkt in het bepleisterde plafond, ter hoogte van de moerbalk.

Foto 48 : barsten in plafond salon
