## 1. AFBAKENING EN IDENTIFICATIE

Dit beheersplan wordt opgemaakt voor de Sint-Martinuskerk in Westvleteren. De kerk ligt centraal in het dorp, in de bocht van de N321, tussen Westvleterendorp en de Westvleterenstraat. De kerk is georiënteerd.

De kerk is beschermd als monument sinds 1939 (Koninklijk Besluit 0031 op 20/02/1939). De kerk is bij Onroerend Erfgoed geïnventariseerd onder id. nummer 31612. De afbakening van de bescherming valt samen met de gebouwoppervlakte van de kerk.

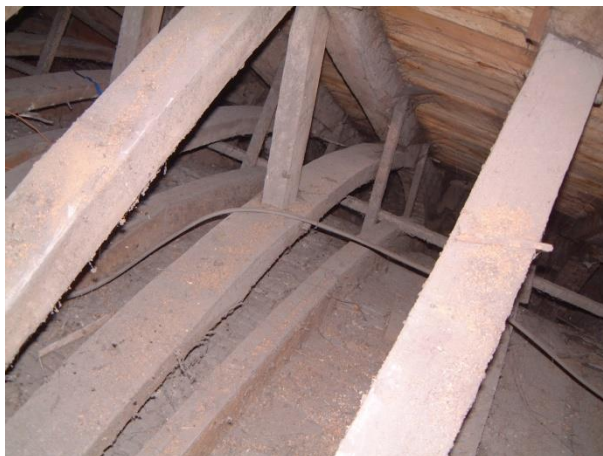
Tijdens de kerkrestauratie van 1971-73 werden de daken voorzien van een nieuwe leibebording. Hierbij werden er geen herstellingswerken aan de historische dakkappen uitgevoerd. Waar nodig voor het uitvlakken van het dak of ter versterking van aangetast hout, werden grenenhouten planken tegen de zijkanten van de sporen getimmerd.

Gezicht in het dak van het hoogkoor. De formelen van de oorspronkelijke tongewelfbebording zijn zichtbaar boven de gedeeltelijk bewaarde tongewelfbepleistering. Onder deze bepleistering zit de huidige tongewelfbekleding met houten schrootjes die vanuit de kerk zichtbaar is.

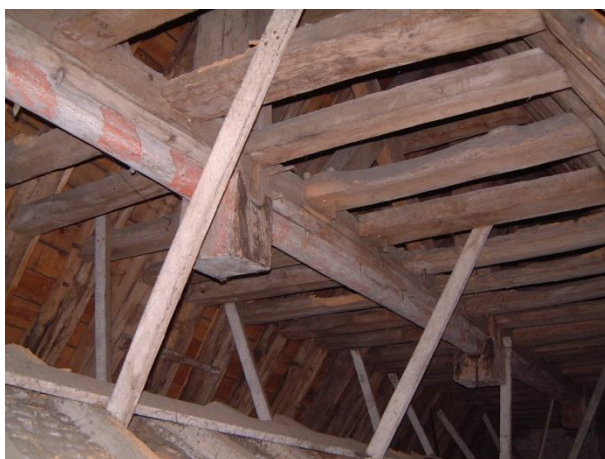
links : Gezicht in het zuidelijke nevenkoor. De koningstijlen zijn duidelijk afgezaagd. De verticale pennen in de hanenbalken, net vóór de middenflering, zijn de bevestigingen van de voormalige formelen van de oorspronkelijke gewelfbebording. Onderaan zichtbaar is de gepleisterde tongewelfbekleding.

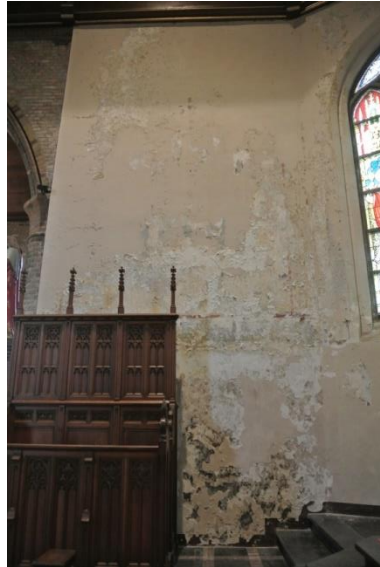
Slechts in het hoogkoor is het metselwerk gepleisterd en geschilderd. Ten gevolge van lekken in de goot boven de noordelijke koorwand was een gedeelte van het wandoppervlak helemaal pokdalig geworden. Na wegborstelen van de grofst vervormde olieverfkorsten zijn restanten van de voormalige neogotische beschildering van het hoogkoor zichtbaar geworden.

*Gepleisterde wand in hoogkoor*

Slechts de abscis van het hoogkoor is bepleisterd. Aan noordzijde is de bepleistering ernstig aangetast door eerdere lekken in de dakgoten.

In een volgende fase kan het interieur van het hoogkoor worden aangepakt. Hierbij worden de door waterinfiltraties aangetaste zijmuren van het hoogkoor gerestaureerd. Detailonderzoek van de polychromie in de noord- en zuidmuren – uit te voeren als voorafgaande studie – zal uitmaken als deze kan worden gerestaureerd of als deze dient te worden heruitgevoerd. Aansluitend kunnen de wanden van de abscis in een passende steunkleur worden herschilderd. De aanwezigheid van overschilderde polychromie aldaar is uiteraard niet uit te sluiten.

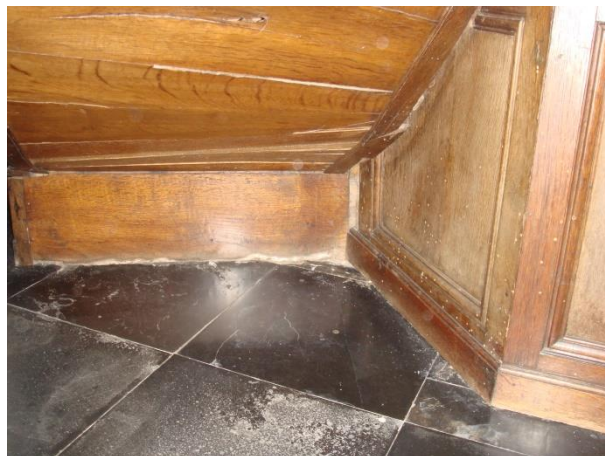
Preekstoel (4). Het weggenomen Sint-Michielsbeeld en insectenvraat in de bekledingen

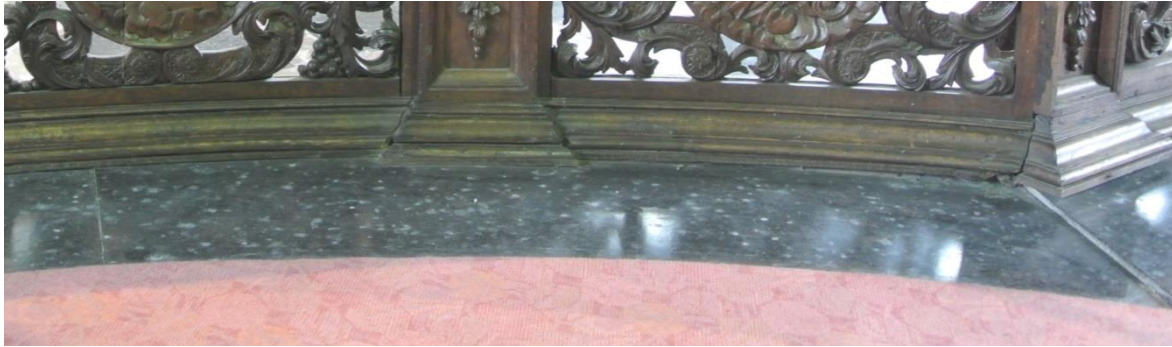
De kerk heeft zeer ernstig te lijden van een of meerdere kolonies vleermuizen. Tijdens het zomerseizoen worden dagelijks en overal in de kerkruimte uitwerpselen (keutels en urineplekken) aangetroffen. Op de zwarte natuursteenvloeren leiden de urineplekken tot ronde, wit verkleurende vlekken die het uitzicht ervan flink aantasten en die nauwelijks te verwijderen zijn. Het geboende meubilair wordt enigszins beschermd, in die zin dat het opwrijven van het boenwerk de meeste plekken doet verdwijnen. Op termijn kan echter schade optreden.

traptrede voor de communiebank. Elke witte vlek op de hardsteen is een urineplek

Misschien zal het mogelijk zijn om door eenvoudige bouwkundige ingrepen de populatie(s) binnen de kerk te verplaatsen naar minder storende kerkgedeelten, zoals de westelijke uiteinden van de zijbeuken. Indien dit niet mogelijk zou zijn, dan zal er een protocol dienen te worden opgemaakt voor het regelen van de samenleving tussen mens en dier (intensiteit van het poetsen, poetsmethodes en – producten, afschermen van bepaalde inventarisstukken, ...).<sup>35</sup>
