# BEHEERSPLAN ONROEREND ERFGOED

Oorlogsgedenkteken Schiplaken

Bieststraat z/n – 3191 Schiplaken

17.10.2017

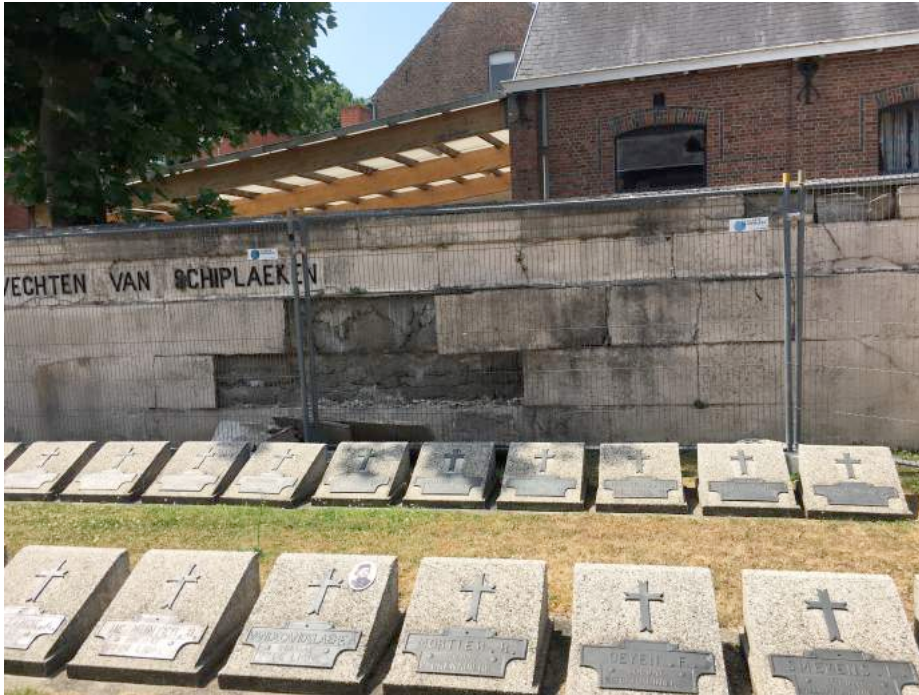
De bouwfysische toestand van het monument is op enkele maanden sterk achteruit gegaan. Zelfs in die mate dat het nemen van een aantal bewarende veiligheidsmaatregelen absoluut nodig is. Er wordt hier voornamelijk de focus gelegd op het weghalen en tijdelijk opbergen van losse muurfragmenten. Heden liggen de dekstenen los en is er risico op waterinfiltratie en bijgevolg scheurvorming. Het is daarom aangewezen om zo snel mogelijk een afkapping te voorzien zodat er geen water meer kan insijpelen. Ook zal dit de veiligheid waarborgen naar de school toe. De instandhoudingswerken worden zo aangepakt dat er geen gaten in het monument geboord zullen worden, wel zullen er platen met een L-profiel tegen de muur verankerd worden, dit om verdere degradatie van het monumnt tegen te gaan.

Figuur 11: bron – eigen beeldmateriaal (monument 2017)

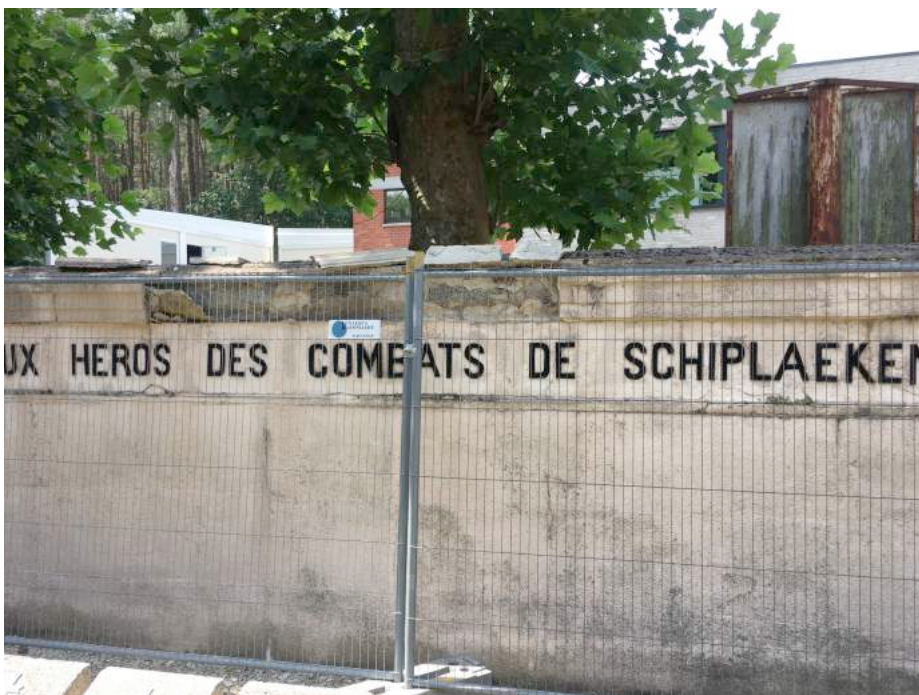
Figuur 12: bron – eigen beeldmateriaal (monument 2017)

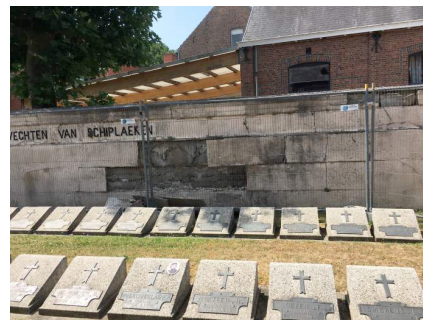
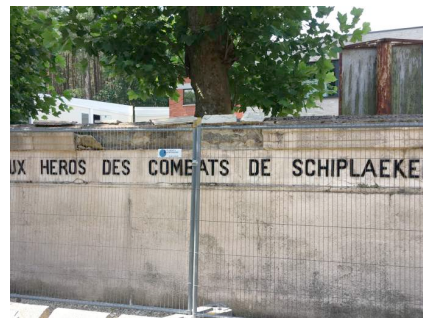
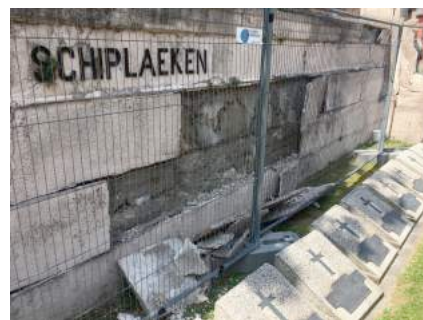
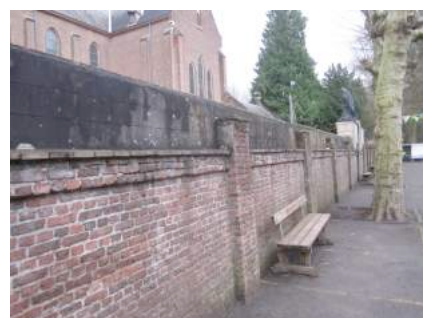
-De betonvloer ter hoogte van het pseudo altaar vertoont barsten en scheurvorming.

-Er is ontbrekend baksteenmetselwerk in de muur aan de kerkzijde.

-De muur in contact met volle grond heeft zichtbaar vochtproblemen. Dit dient behandeld te worden.

-Het monument vertoont plaatselijk barsten in de cementering. De cementbepleistering dient afgekapte worden en aan de boven- en onderzijde van de bakstenenmuur hersteld te worden.

-De betonnen dekstenen liggen plaatselijk los. Het voegwerk van de dekstenen scheurt los en is op sommige plaatsen weggevallen. Het kitwerk van de dekstenen is plaatselijk verweerd of komt los.

-De simili - gevelpanelen vertonen barsten en scheuren. Op heden zijn enkele panelen reeds losgekomen. Dit dient dringend vernieuwd te worden, de oorspronkelijke paneelverdeling moet hierbij zoveel mogelijk gerespecteerd worden.

-Plaatselijk vertoont het metselwerk scheurvorming, zowel aan de kerk- als schoolzijde.

-Heden stellen we vast dat er veel scheurvorming is in het monument. Dit is mogelijks een gevolg van de bomen aan de zijde van de school. Dit dient nagekeken te worden in functie van de stabiliteitsstudie. De bomen wordt alvast gesnoeid. Overige struiken en hagen worden verwijderd en/of gesnoeid.
