SINT-JAN-IN-D'OLIEKERK VAN VREMDE (BOECHOUT)

BEHEERSPLAN

06/10/2017

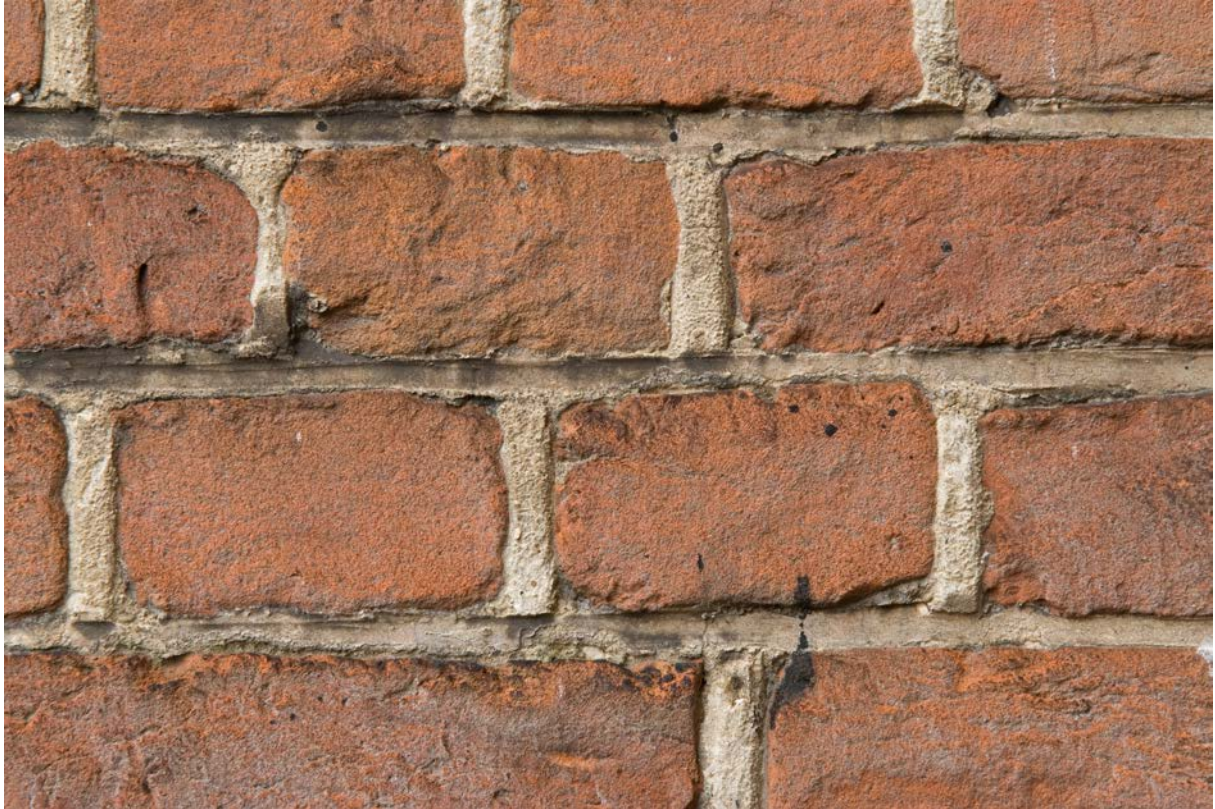
Voegwerk met opliggende stootvoegen.

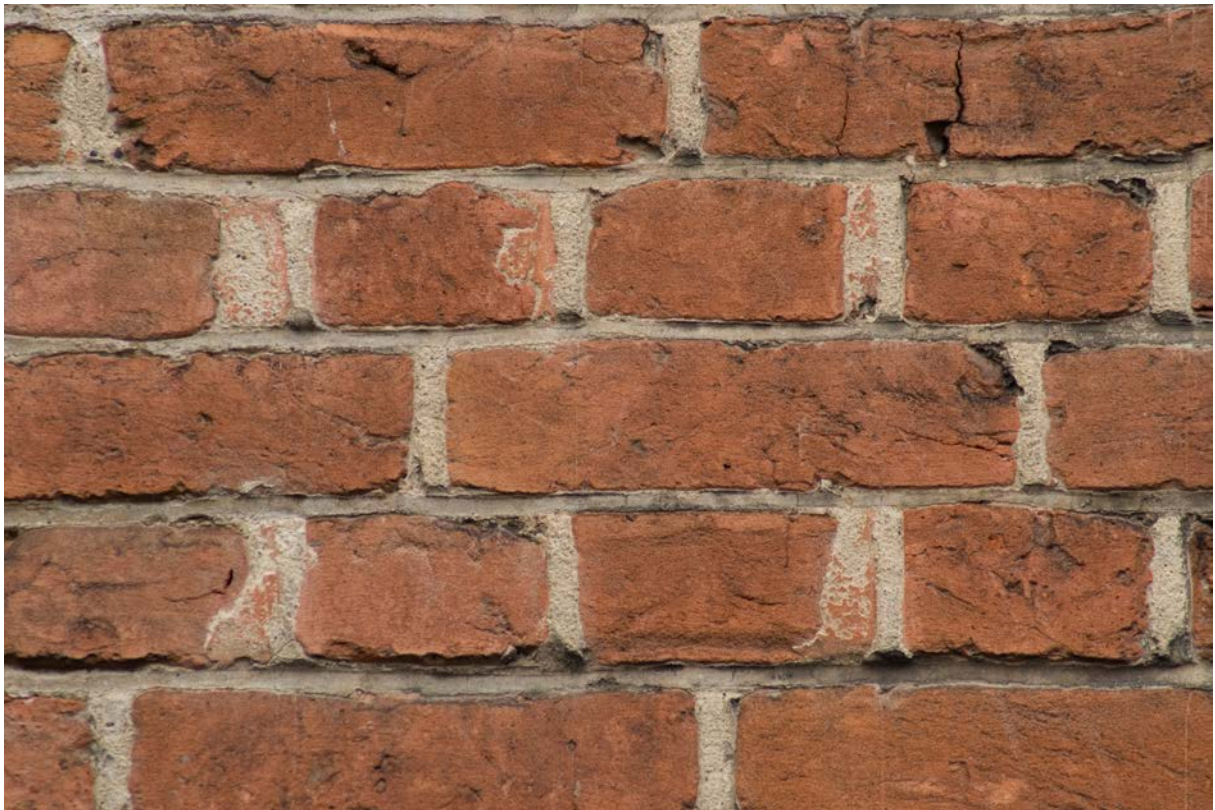
Restanten van rode voegschilderingen.

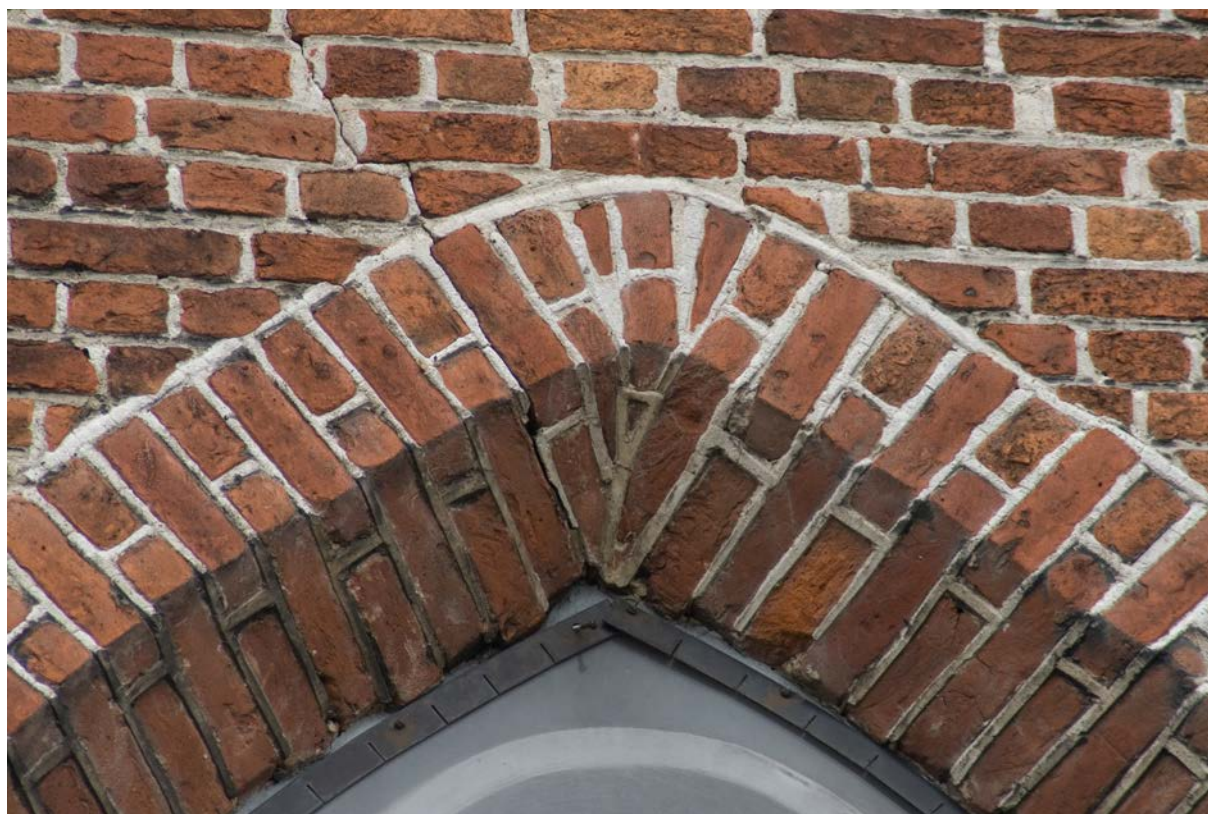
Oorspronkelijk opliggend voegwerk rondom de spitsboogramen

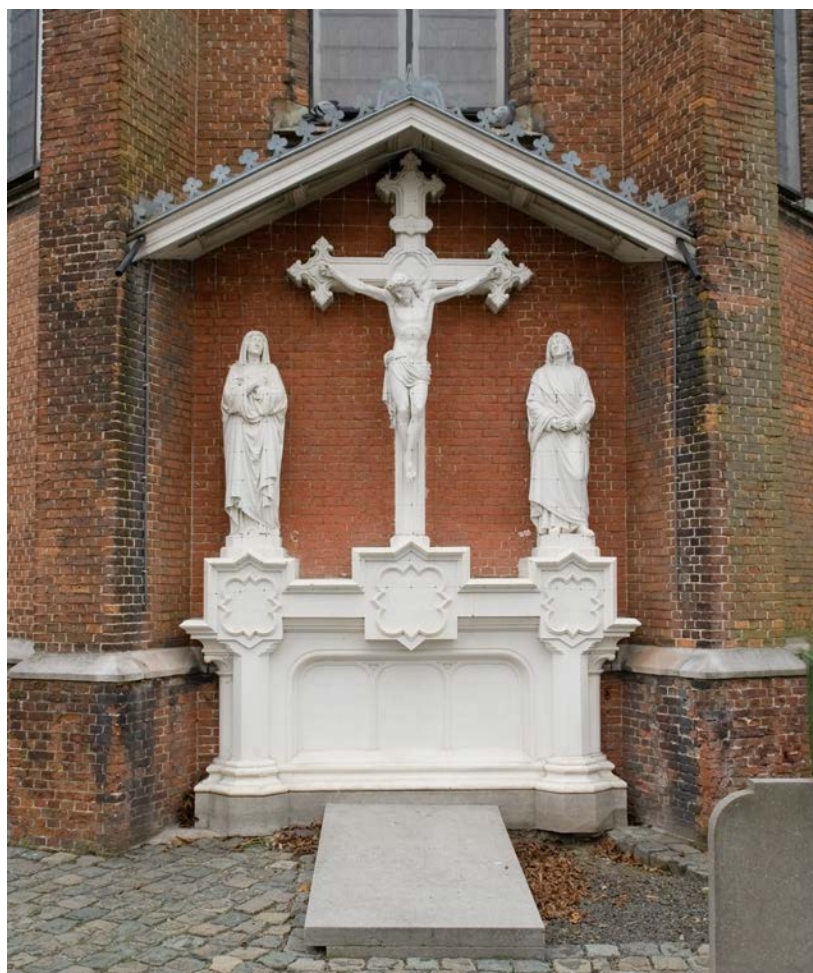
Calvarie met afdak

De drie neogotische sculpturen van de Calvariegroep, Christus, Maria en Johannes, zijn eveneens vervaardigd in (geschilderde) composietsteen, dus niet in natuursteen.

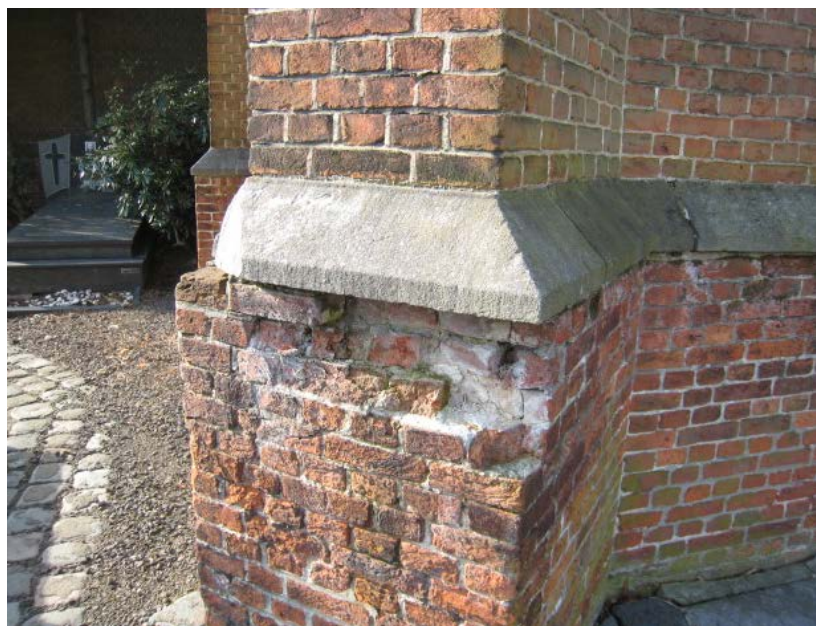
Het baksteenmetselwerk van de gevels van de kerk, vertonen op een groot aantal plaatsen sterke verwerking ten gevolge van vocht- en vorstschade. Het voegwerk is plaatselijk weggespoeld en een aantal bakstenen is ernstig verweerd. Deze problemen worden voornamelijk vastgesteld aan de geveldelen die sterker zijn blootgesteld aan weer en wind, zoals de geveltoppen en de steunberen. Verdere uitspoeling van het voegwerk en verwerking van het baksteenmetselwerk, kan aanleiding geven tot instabiliteit en het wegvallen van gevelstenen. Op verspreide plaatsen wordt schade door vorst vastgesteld met materiaalverlies.

De afzaten en steunberen van de kerk zijn voorzien van dekstenen in blauwe hardsteen. Sommige van deze stenen, voornamelijk op de steunberen, zijn sterk verweerd. Tijdens de restauratiewerken aan de daken werden deze stenen gecontroleerd en waar nodig verankerd met het onderliggende baksteenmetselwerk. Loszittende stukken werden weggenomen en de erg verweerde en afgebrokkelde stenen werden tijdelijk afgedekt met lood. Om waterinfiltratie in het onderliggende baksteenmetselwerk in de toekomst te vermijden, dienen deze dekstenen gerestaureerd en/of vervangen te worden.

Er is sterke roestvorming waarneembaar van de raambuggen. Dit heeft reeds inscheuring van het omringende metselwerk voor gevolg.

Er zijn aan de interieurzijde sterke aflopers van water merkbaar onder de glasramen. Deze aflopers tasten de interieurafwerking en het aanwezige meubilair onder de glasramen aan. De condensgoten onder de glasramen voldoen niet.

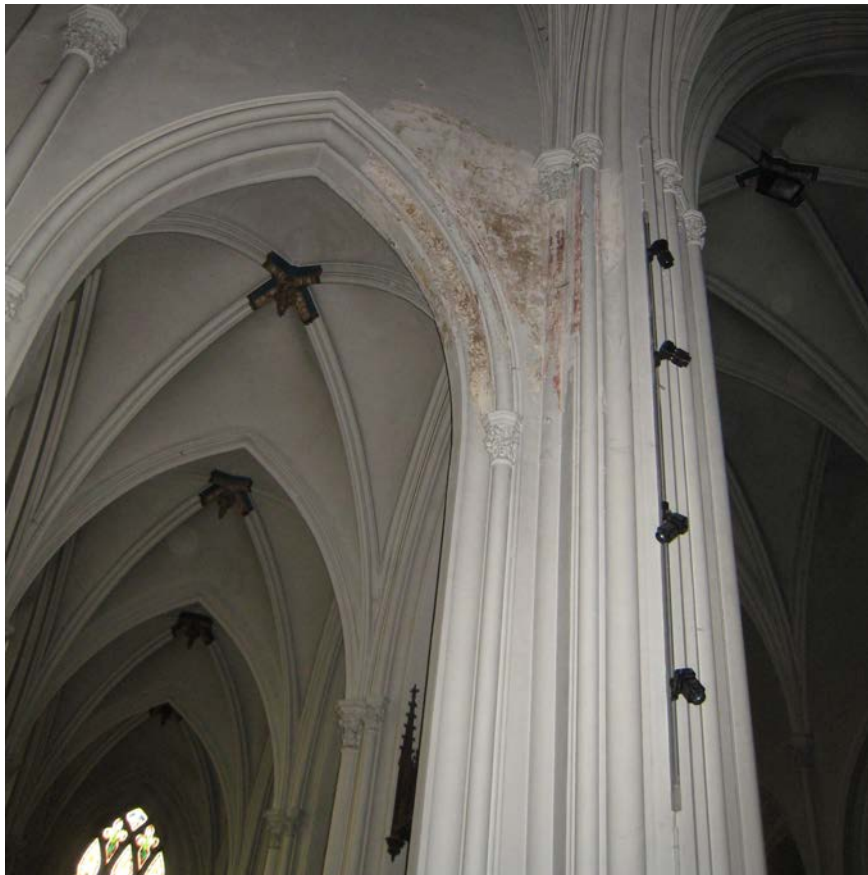
De interieurafwerking van de kerk vertoont ernstige gevolgschade van de vroegere gebreken in de dakbedekking. Ook is er sterke schade waarneembaar ten gevolge van waterinfiltraties via de glas-in-loodramen. De schadegevallen betreffen voornamelijk plaatselijke aantasting van pleister- en schilderwerk. Aan de exterieurzijde van de glasramen merken we roestvorming die wellicht het gevolg is van voormalige beschermnetten. Op enkele plaatsen is hierdoor ook het metselwerk beschadigd.

Heden zijn bijna alle ramen beschermd door plexiglasplaten. Dergelijke platen trekken op de duur bol en krom en worden mat. De volledige constructie is geventileerd met buitenlucht. Het gevolg is condensatie met overal druipsporen. De vervuiling van de ramen is aanzienlijk door een matterende vuilfilm en bovendien door corrosiesporen, afkomstig van de gecorrodeerde raamonderdelen zoals deklatten, spie-ogen, windroeden, enz...

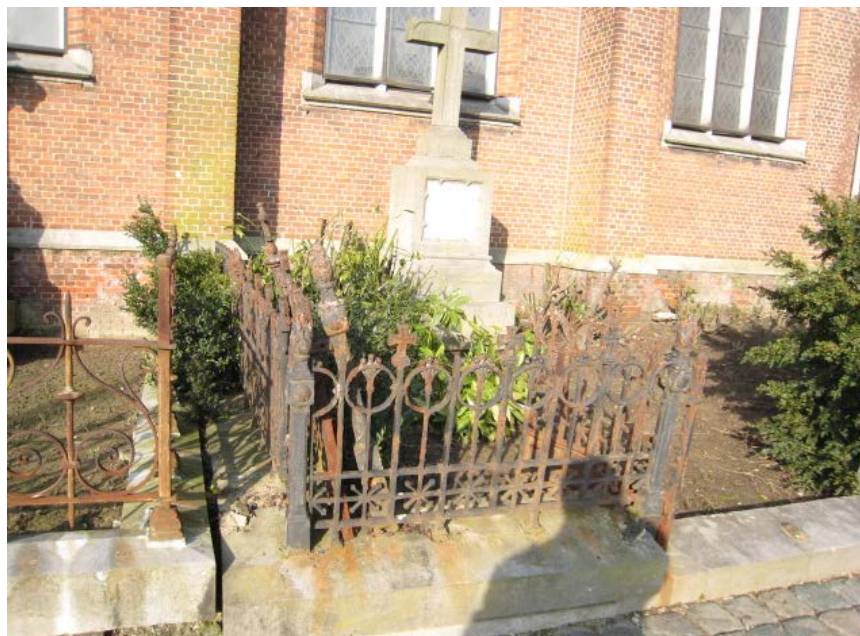
Op het kerkhof zijn er een aantal waardevolle grafstenen sterk verzakt. De scheefstand kan aanleiding geven tot instabiliteit en het omvallen van zware grafstukken. Ook omringende hofjes met smeedwerk vertonen ernstige schade van roest met breuk in de natuursteen als gevolg.
