# BRABOFONTEIN, ANTWERPEN

## BEHEERSPLAN

| BETREFT | Brabofontein |
| BEHEERSPLAN OPGEMAAKT DOOR | Metafose BVBA – Derek Biront<br>Berchemlei 103 bus 9<br>2140 Borgerhout<br>Tel. 03 236 23 35<br><a href="mailto:derek.biront@metafose.be">derek.biront@metafose.be</a> |

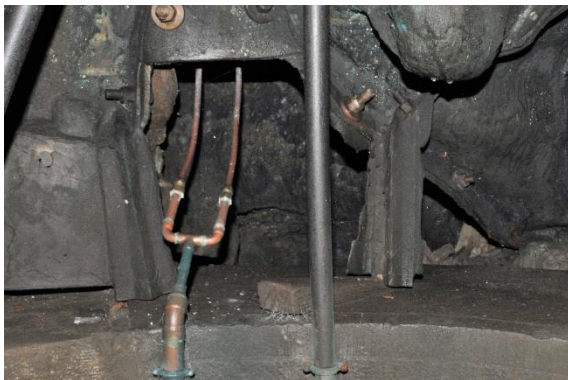
Het bronzen beeld beweegt enigszins als je er bovenaan tegen duwt (middelmatige krachtoefening, vergelijkbaar met stevige windvlaag). Blijkt dat heel het beeld mee beweegt zonder dat er speling op de naden zit. Dit komt vermoedelijk door het ontbreken van een aantal spieën tussen de stenen sokkel en de bronzen steunvinnen. Deze steunvinnen zijn binnenin geïntegreerd onderaan het beeld. Ze zijn als een onderdeel van de onderste stukken gegoten en vormen dus een coherent geheel met het beeld. De steunvinnen of lippen verbreden het draagvlak onderaan en zorgen dus dat het gewicht beter verdeeld wordt. De aaneensluiting met de sokkel is echter niet perfect en de ruimte ertussen diende om mogelijke speling op te vangen en vervolgens op te spieën met vermoedelijk bronzen wiggen of loodslabben. Geen van beide zijn echter (nog) aanwezig.

Figuur 26. Aaneensluiting van het bronzen beeld op de cilindrische sokkel, interieurzijde. De steunlippen rusten niet volledig op de steen.

- Aanbrengen spieën tussen sokkel en steunlippen bronzen beeld. Dit gebeurt best met bronzen spieën die op maat vervaardigd worden en op die manier een zo goed mogelijke pasvorm kunnen garanderen. Dit zal vermijden dat er meer speling komt op het ganse beeld. Het is niet de bedoeling dat het beeld zodanig wordt opgespied dat het letterlijk wordt opgetild (moest dit überhaupt mogelijk zijn).
- Openstaande naden en openingen afdichten met gedreven lood. Dit om indringen van vocht te beperken.
- Nazicht en vernieuwen schroeven diverse inspectieluiken. Te vernieuwen door exemplaren in koperlegering waar nodig.
- Lokaal verwijderen van kalkkorsten (mechanisch).
- Behandeling van chloridekorsten. Lokaal verwijderen corrosielagen (mechanisch).

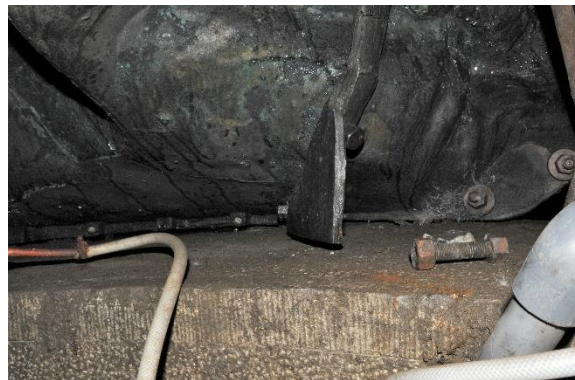
Figuur 27. Aaneensluiting van het bronzen beeld op de cilindrische sokkel, interieurzijde. De steunlip rust niet op de steen.

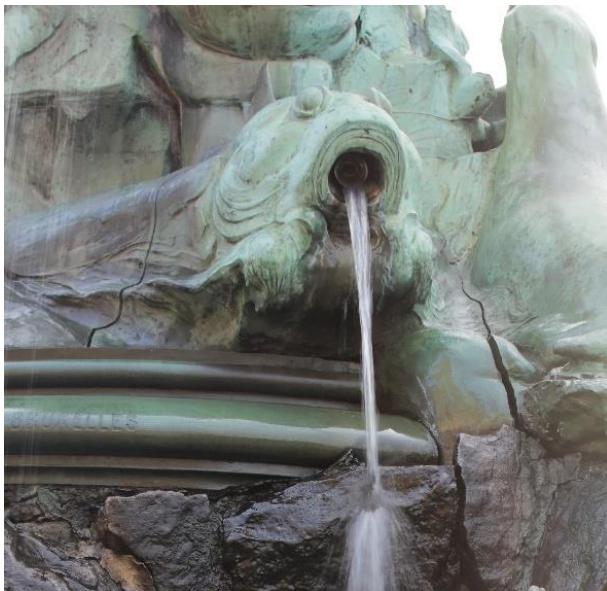
Figuur 30. Openstaande naden onderaan de basis, situatie 2017

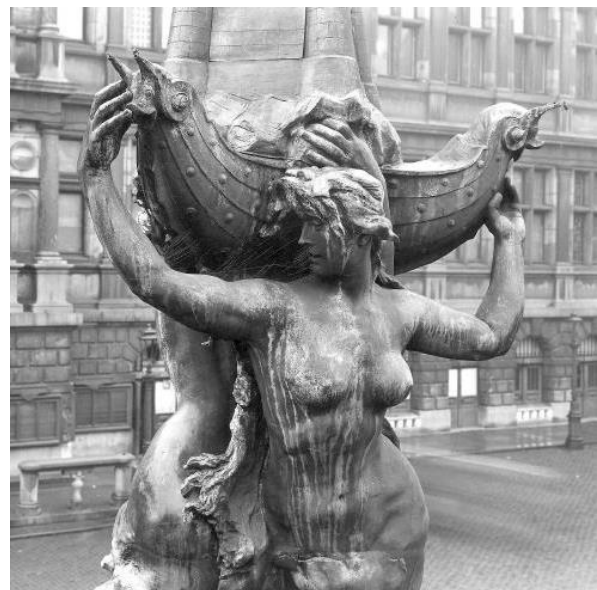
Figuur 33. Detail Brabofontein, de vorming van brochantiet is zichtbaar in de vorm van druipsporen © KIK-IRPA, Brussel, 1945

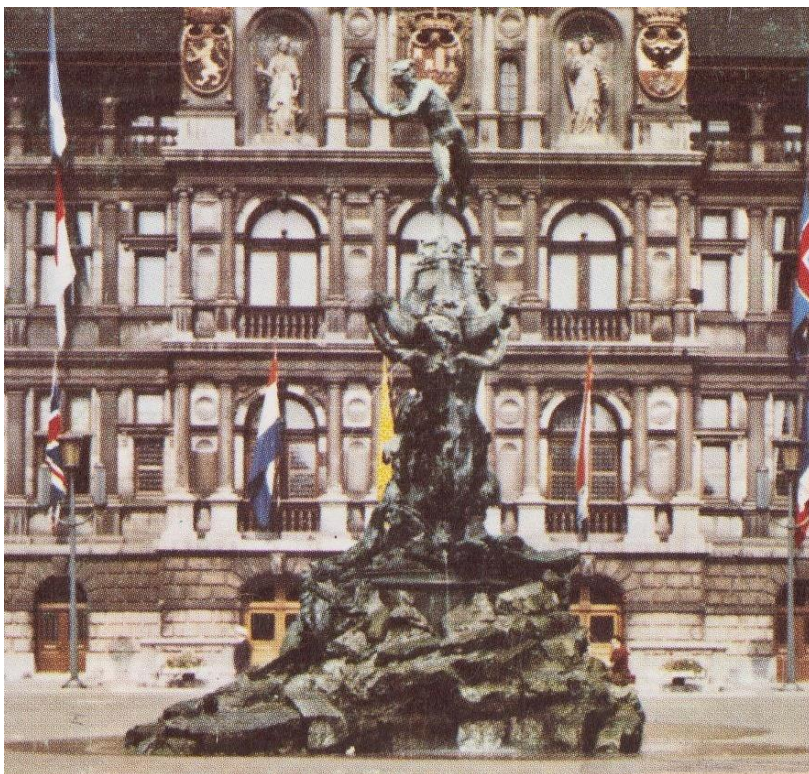
Figuur 36. Brabofontein in 1965. De corrosievorming is verder gevorderd dan in 1945. Het algemene kleuraspect is zeer vergelijkbaar met de huidige patina. © Felixarchief – SA018120

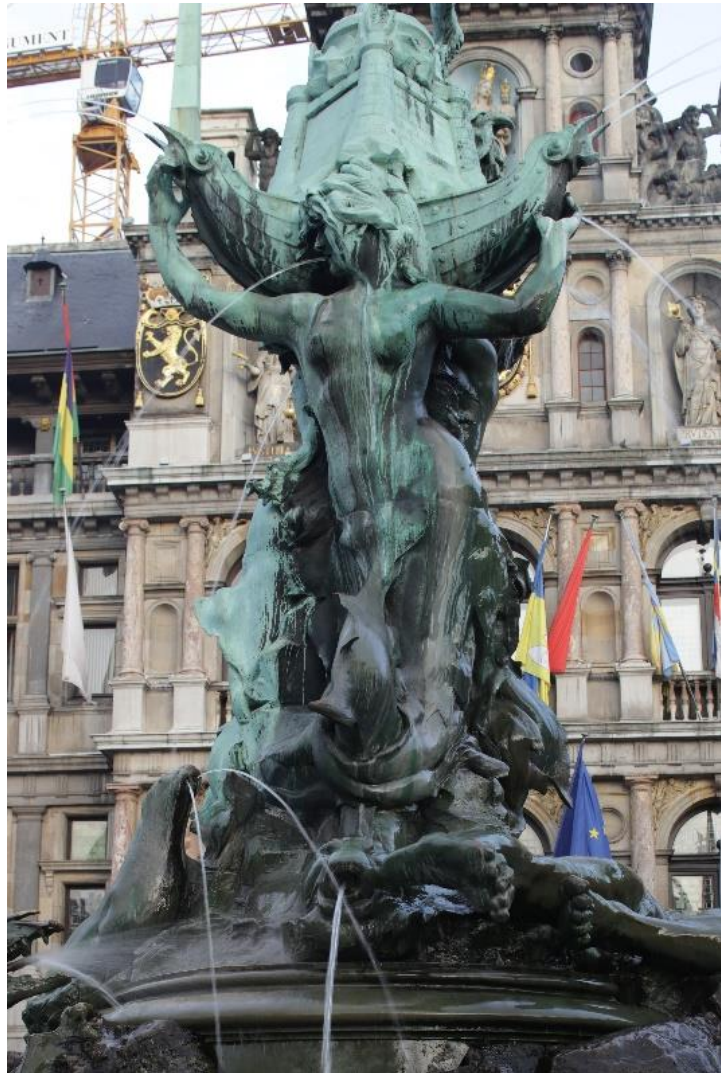
**Figuur 37. Patina met diverse schakeringen. De lichtere zones bovenaan worden niet nat door het fonteinwater. Onderaan blijft het brons grotendeels nat. Hierdoor is het geheel donkerder. Op plaatsen waar geen spoeling is door fonteinwater of regen ontstaan zwarte zones.**

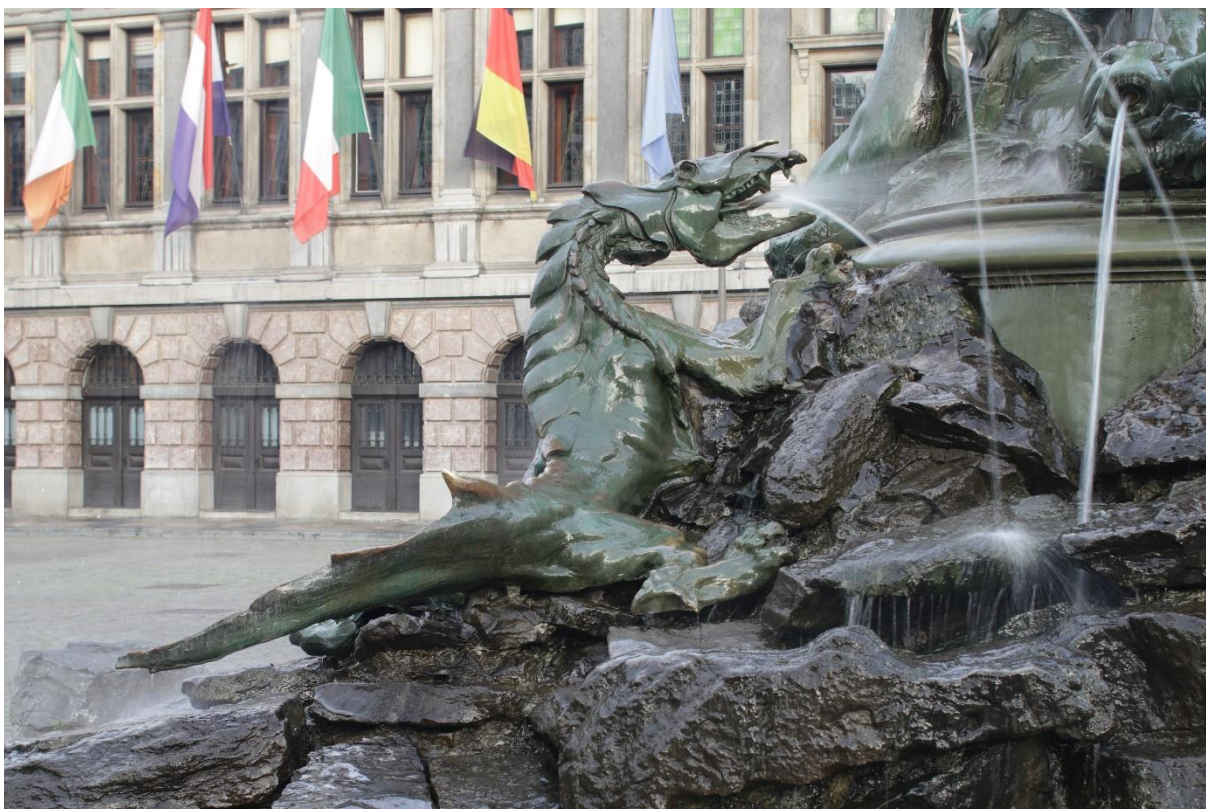
Figuur 38. Detail Brabofontein, donkergroene patina, deels veroorzaakt doordat het oppervlak nat is, deels doordat regelmatig menselijk contact er voor zorgt dat er geen poederachtige corrosielaag wordt gevormd.

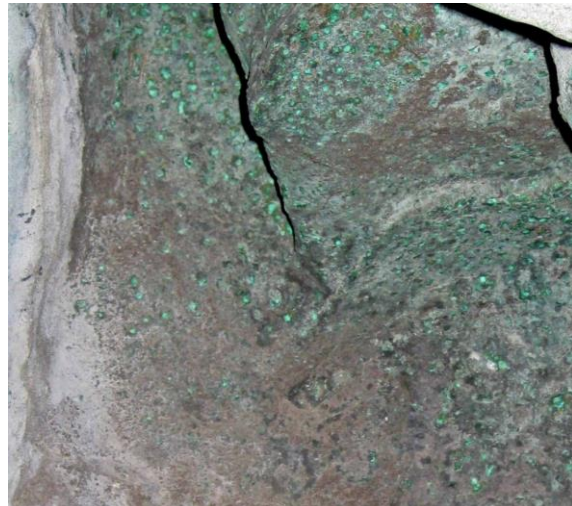
Er zijn belangrijke hoeveelheden chloriden aanwezig in het brons. Dit is te wijten aan het gebruik van ammoniumchloride als hoofdbestanddeel van de originele patina. De chloride-aantasting is zeer herkenbaar als een ruw en kratervormig oppervlak, dikwijls verborgen onder een zwarte korst. De chloriden hopen zich immers op, precies op die plaatsen waar er weinig spoeling is door fontein- of regenwater en er dus ook korstvorming is. Het gaat om een actieve vorm van corrosie die het brons langzaam maar zeker aantast.<sup>17</sup> Het belangrijkste gevolg/schade is het aanvreten van het oppervlak.

Figuur 40. Chloride-aantasting in verschillende holtes.

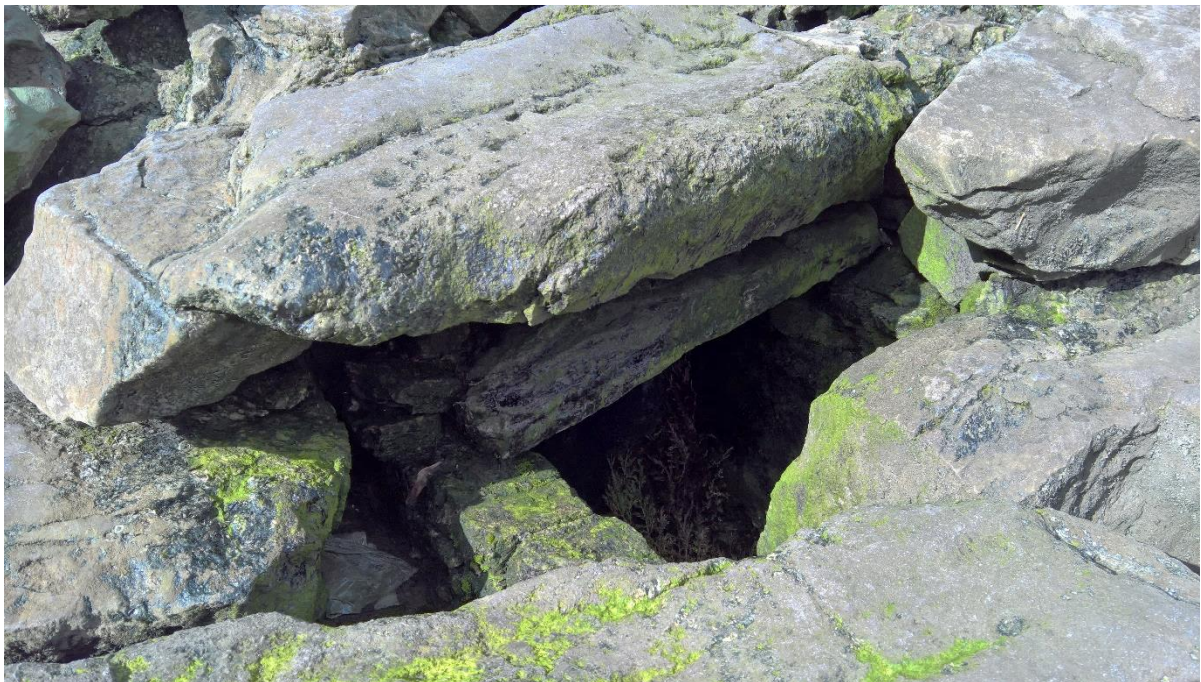
De rotsformatie omvat verschillende grote holten tussen de verschillende blokken. Op oudere foto's is te zien dat deze, soms brede voegen grotendeels waren dichtgemaakt. Op dit moment zijn de meeste van de grotere openingen volledig blootgelegd door de erosie en het afbrokkelen van de voegen. Doordat de fontein eenvoudig kan beklommen worden en er ook effectief mensen op lopen en zitten, blijft er zeer veel straatvuil achter in alle spleten. Dit kan niet enkel leiden tot zowel fysische als chemische schade, maar veel belangrijker het zorgt voor regelmatige verstoppingen van de afvoerbuizen.

Figuur 41. De diepe holte zitten vaak vol met grote hoeveelheden zwerfvuil.

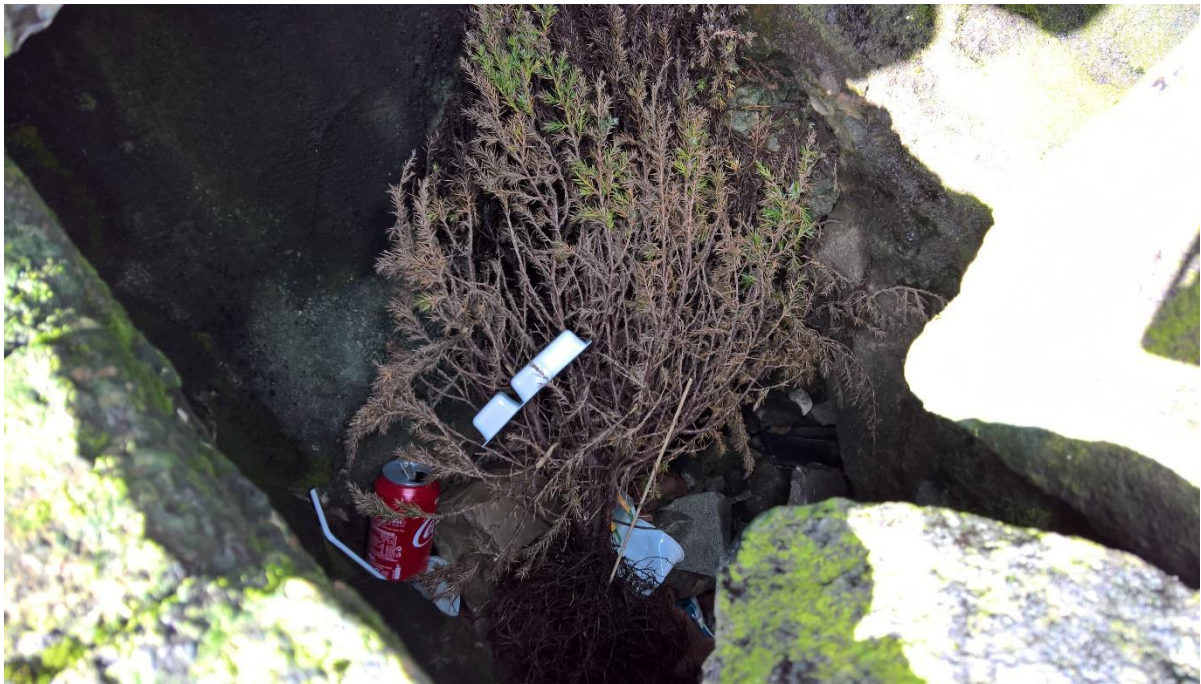
Figuur 42. Grote hoeveelheden zwerfvuil verstopen de afvoerkanalen.

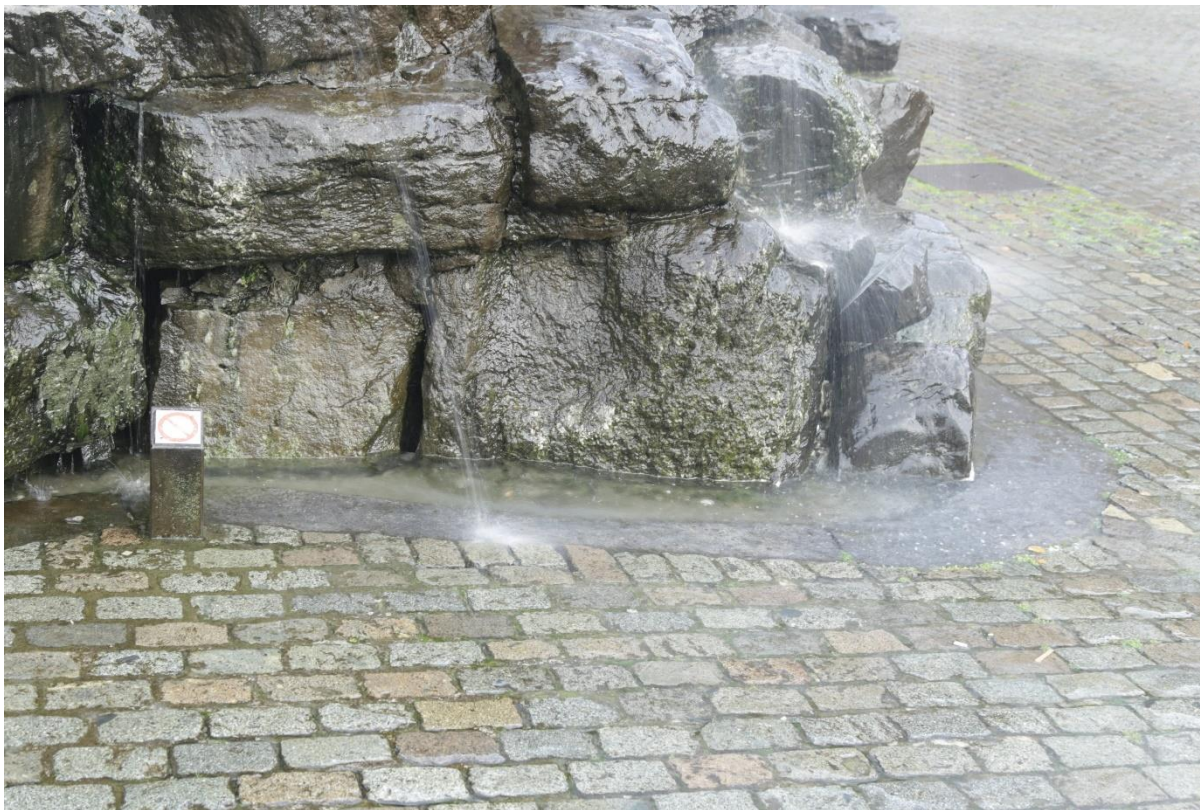
Figuur 43. Door de verstopping van de afvoerleidingen ontstaan grote plassen onderaan de rotspartij.

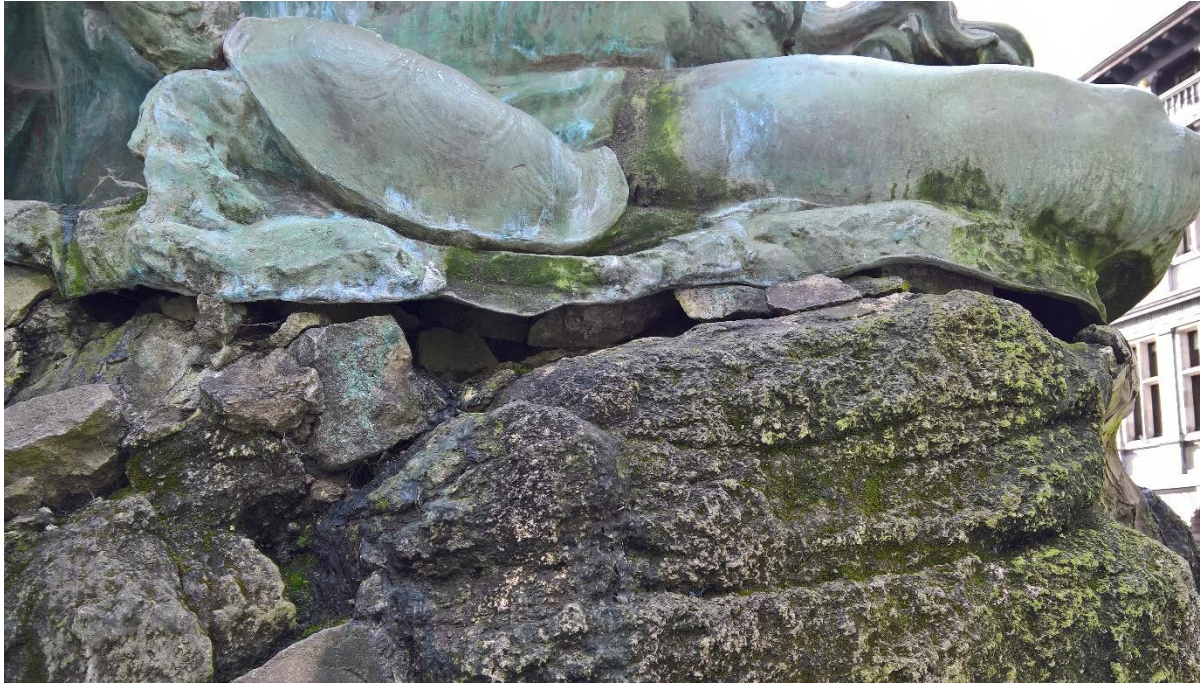
Figuur 44. Loszittende voegen tussen brons en rotspartij. Mogelijkheid tot waterinsijpeling.

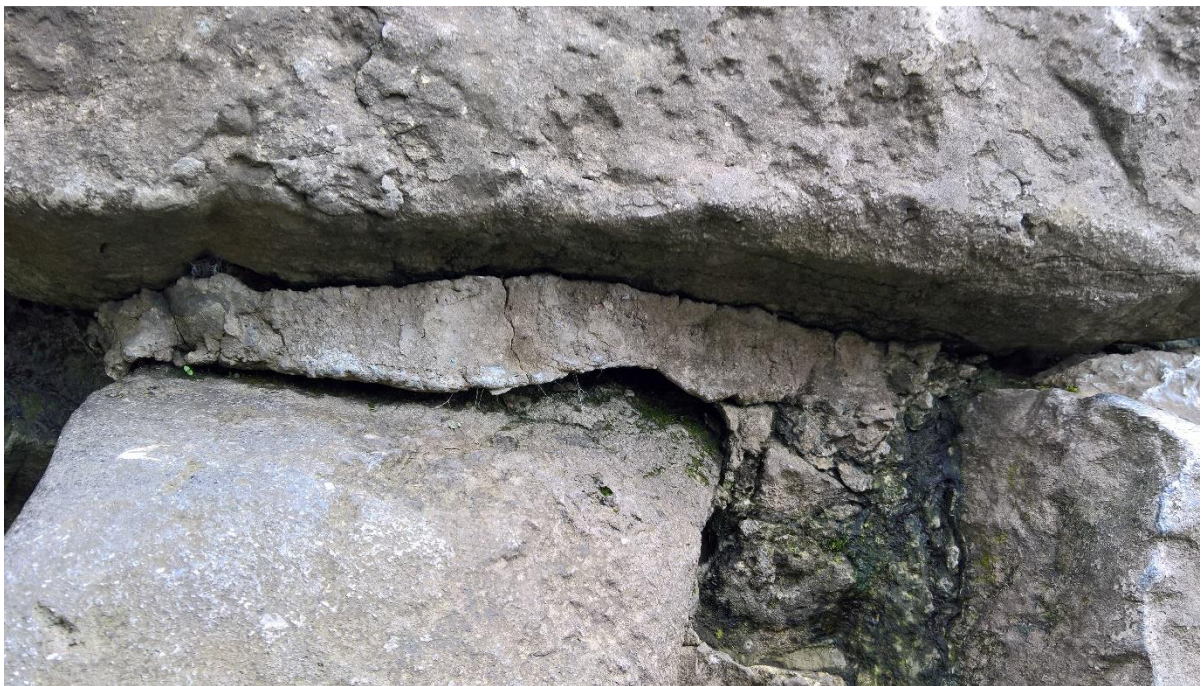
Figuur 45. Loszittende voegen bedreigen de stabiliteit van sommige rotsblokken.

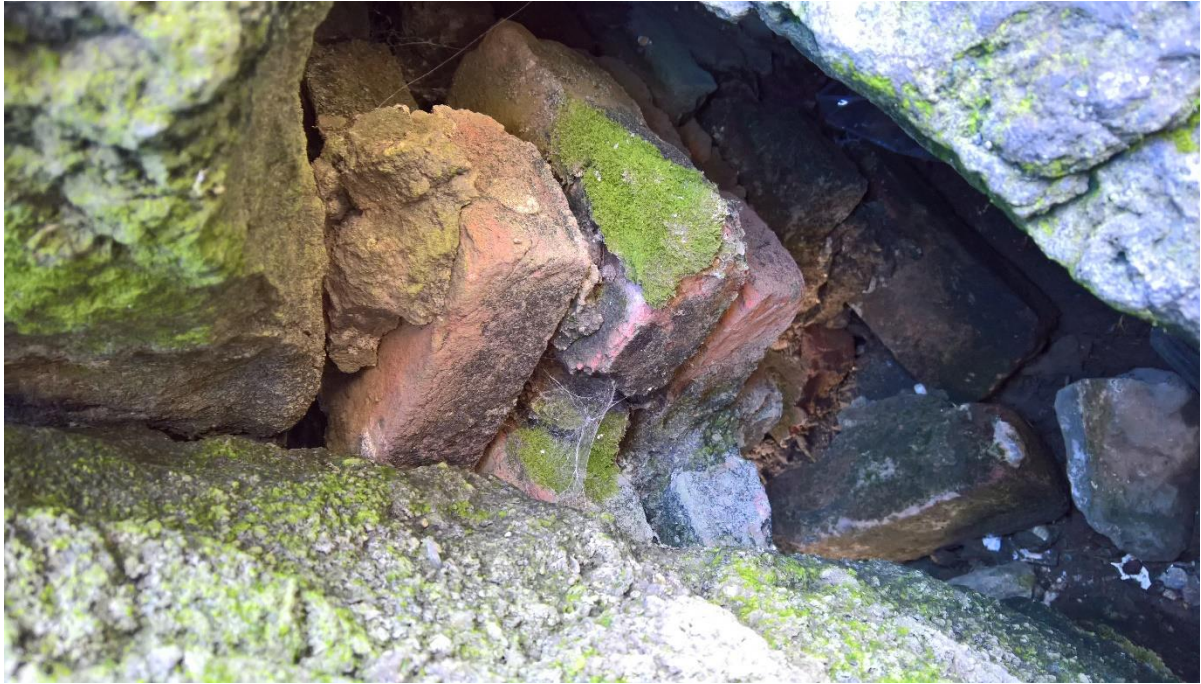
Figuur 46. De rotspartij is op sommige plaatsen ondersteund door gestapelde bakstenen. Ook deze zitten echter op veel plaatsen los.

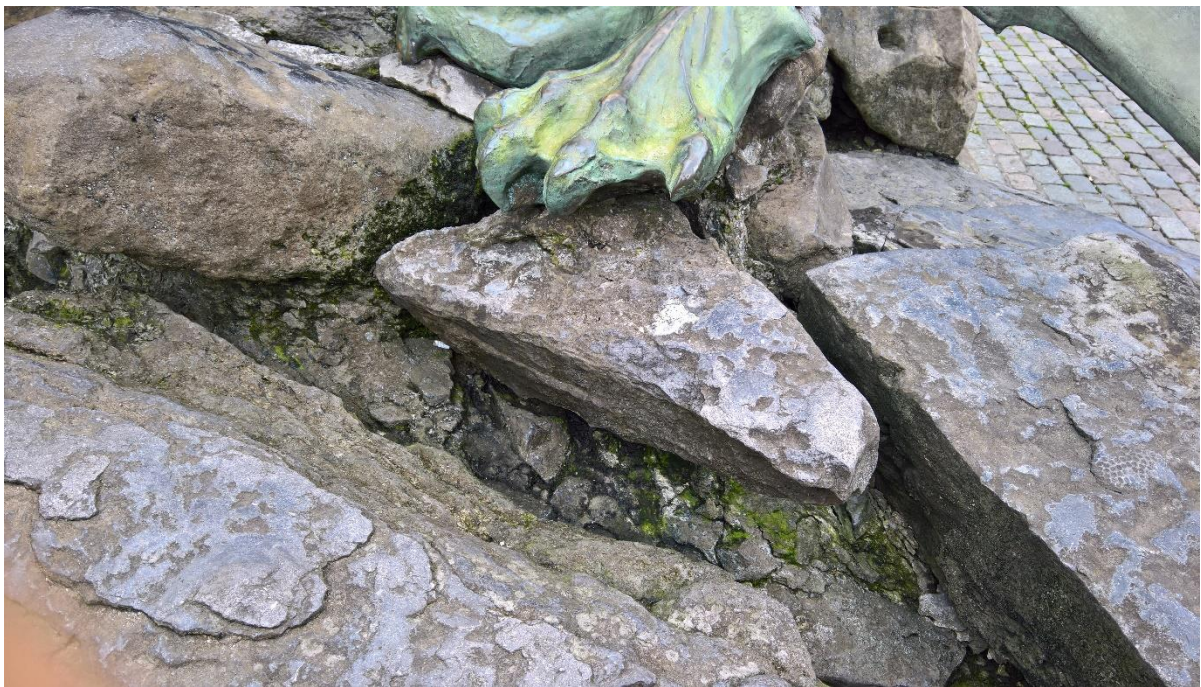
Figuur 47. Loszittende rotsblokken onder het bronzen monster zorgen ervoor dat dit onstabiel is.

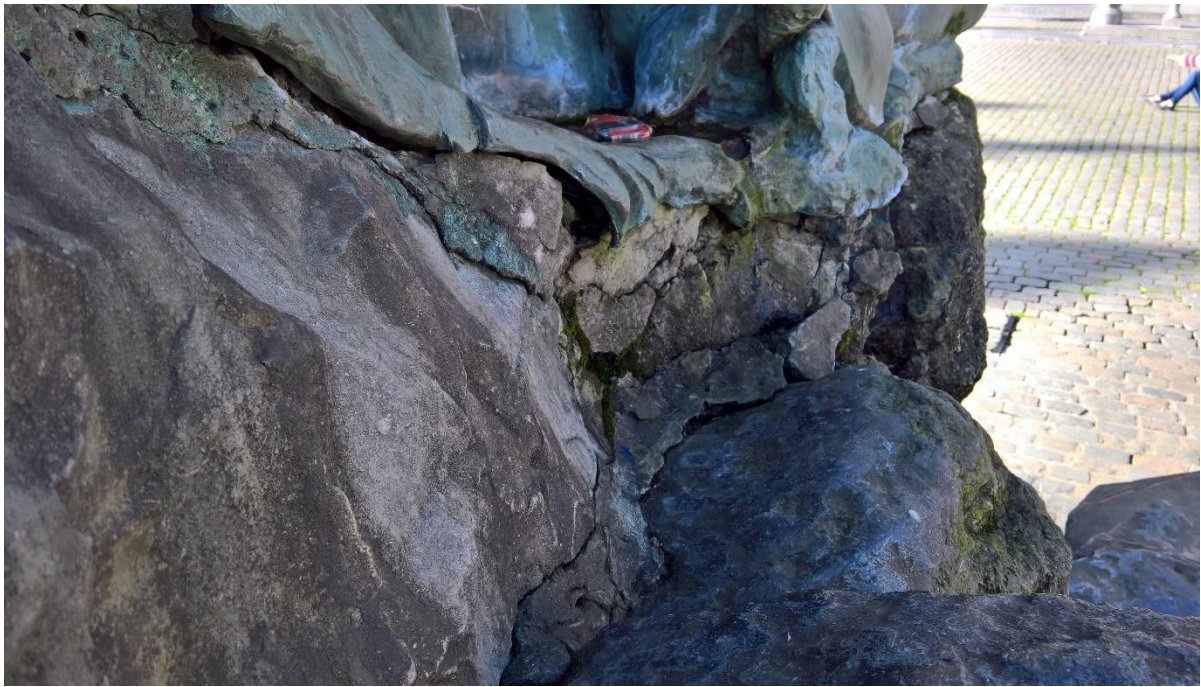
Figuur 48. Loszittend voegsel zorgt voor lokale verzakkingen en instortingsgevaar.

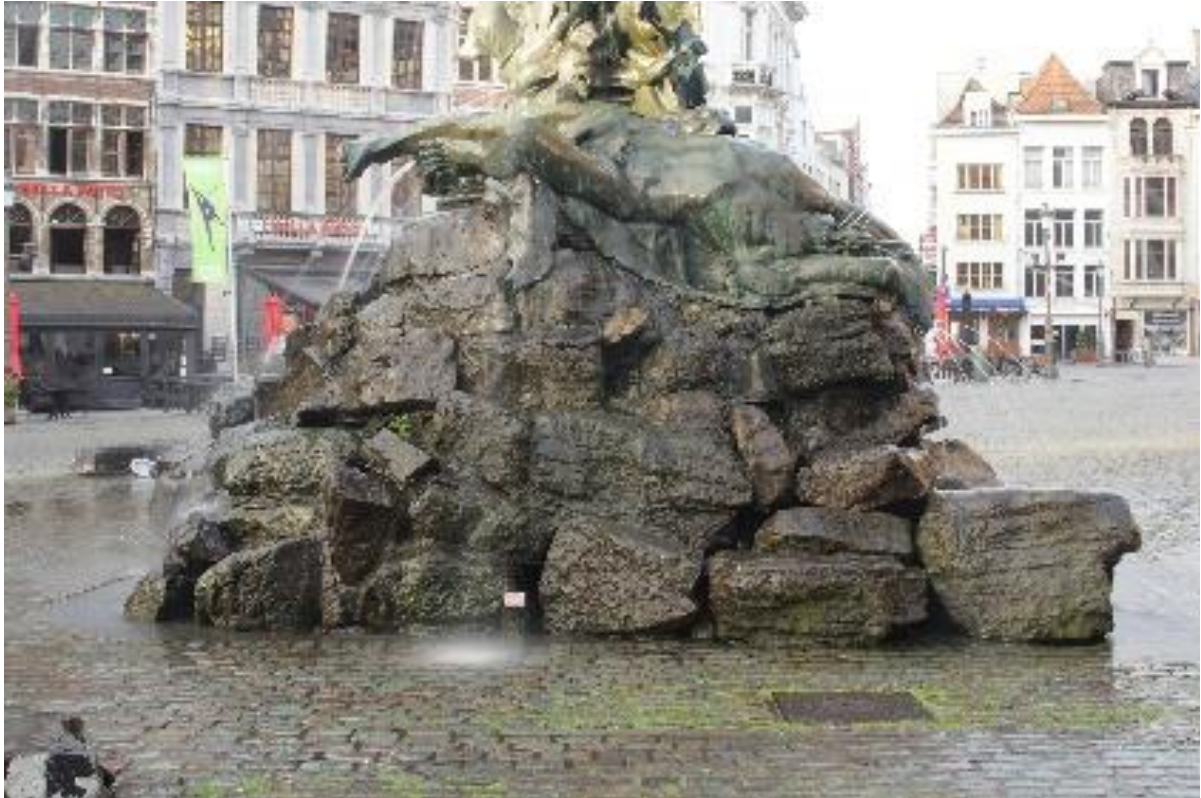
Figuur 51. Mosvorming aan de noordzijde van de fontein.

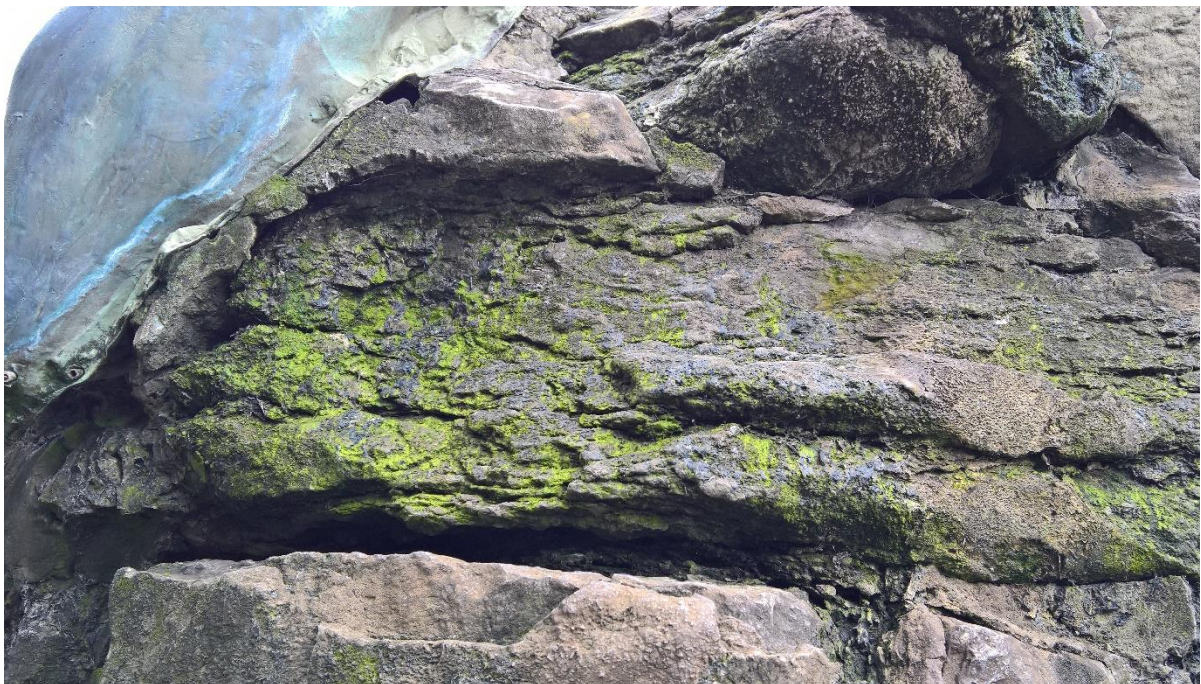
Figuur 52. Contaminatie door geïncrusteerd stof en biologische organismen.

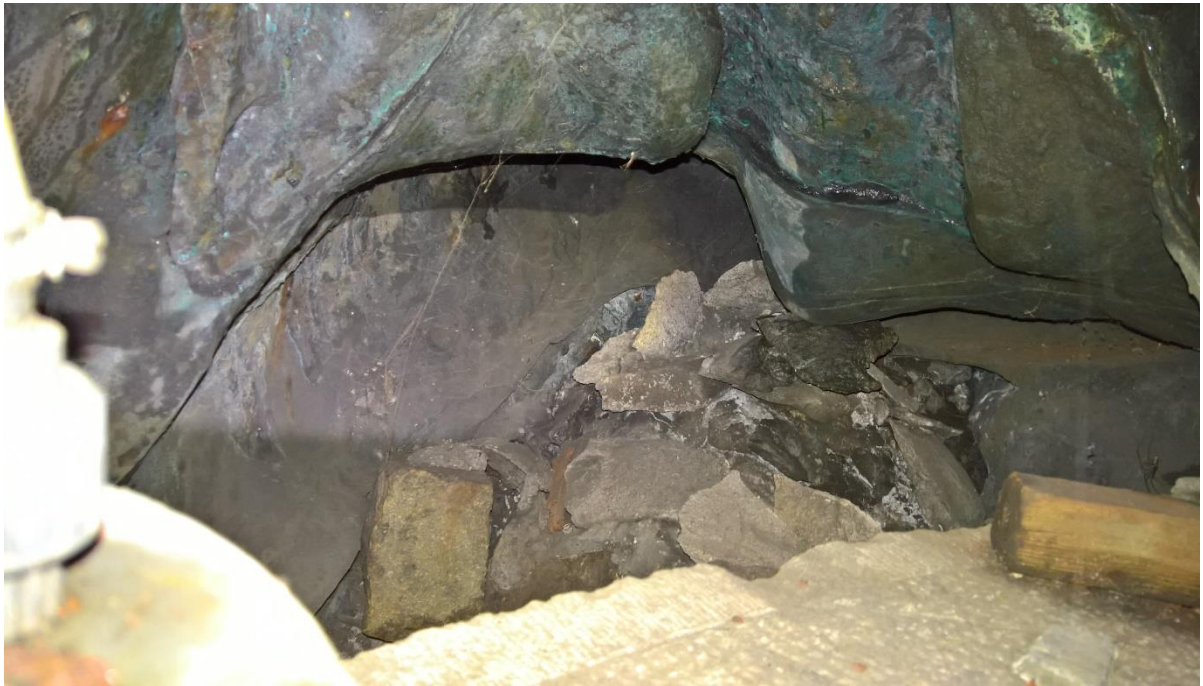
Figuur 53. Ophoping losse stenen tussen sokkel en de voet van het bronzen beeld.

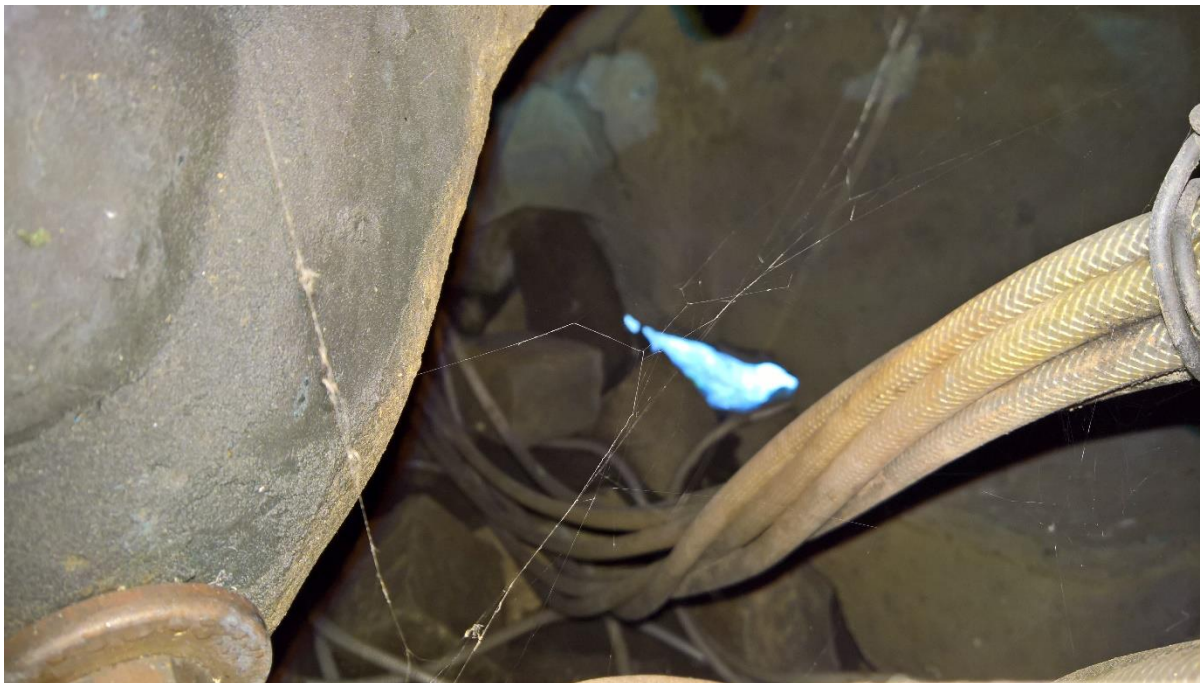
Figuur 54. Ophoping losse stenen tussen sokkel en de voet van het bronzen beeld.

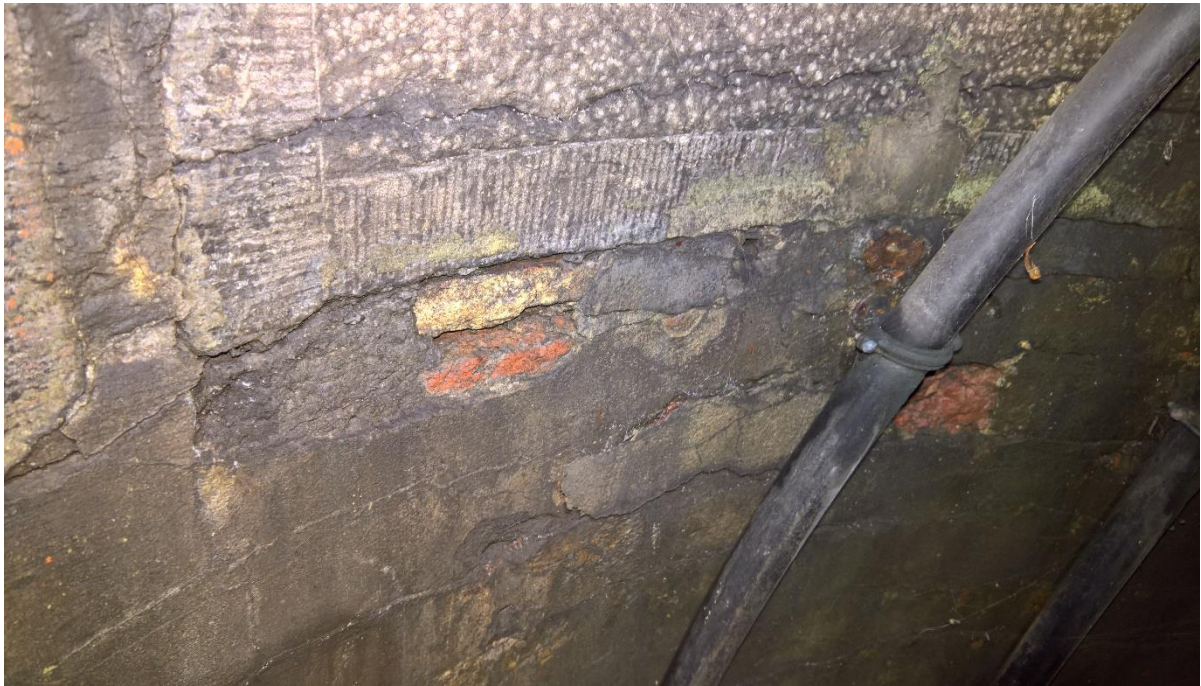
Figuur 55. Wand van de put, ter hoogte van de aansluiting met de arduinen kraagsteen. Barsten en lacunes in cementbepleistering.

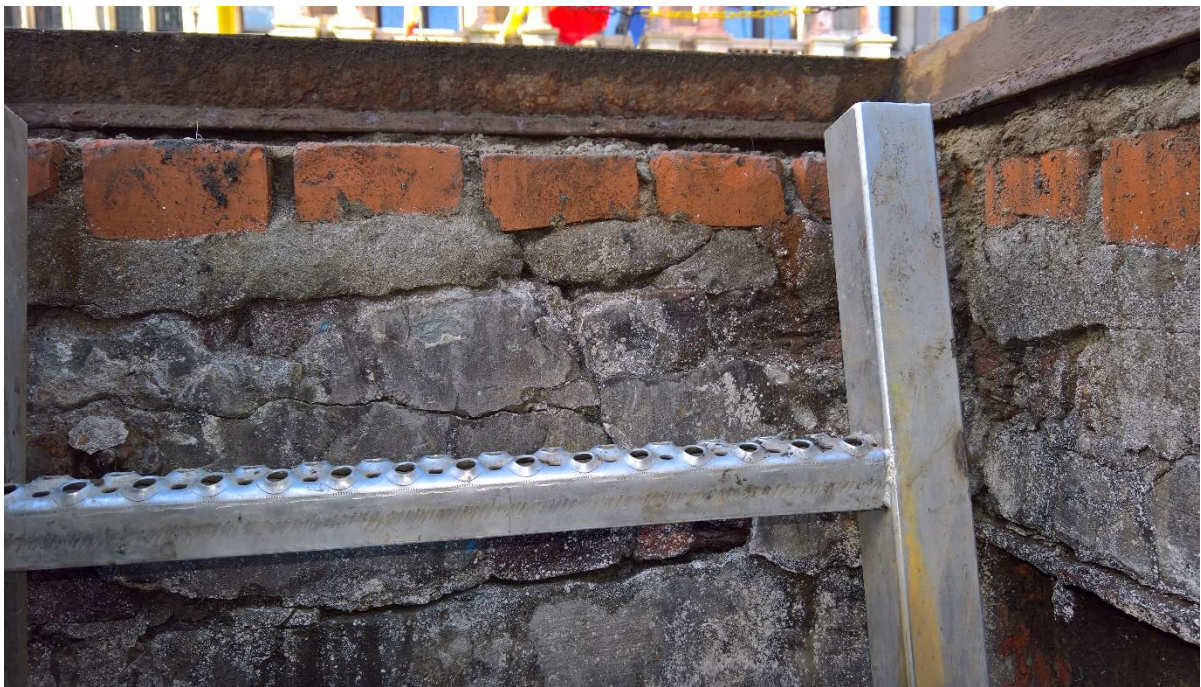
Figuur 56. Toegang kelder met waterterugloop. Barsten en lacunes in cementbepleistering, eveneens losse bakstenen.

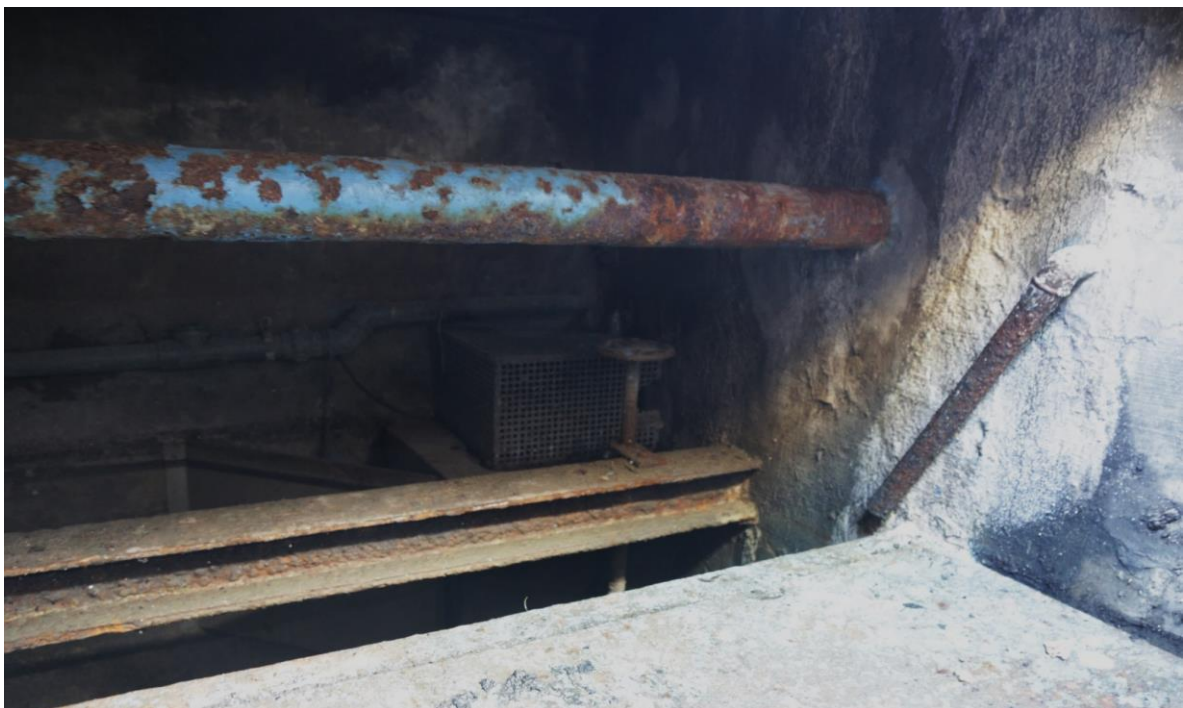
Figuur 58. De aanvoerleiding wordt vanuit de pompkelder door de muur naar de terugvoerput geleid. Door de constante hoge luchtvochtigheid is deze in zeer slechte toestand. Achteraan in de hoek ziet men de filter voor het water terug naar de pomp wordt geleid.

De aanvoerleiding van de fontein is uitgevoerd in gietijzer. Deze verkeert in zeer slechte conditie. Het gaat voornamelijk om de hoofdtoevoer, maar ook de aansluitpunten aan de collector zijn in slechte staat.

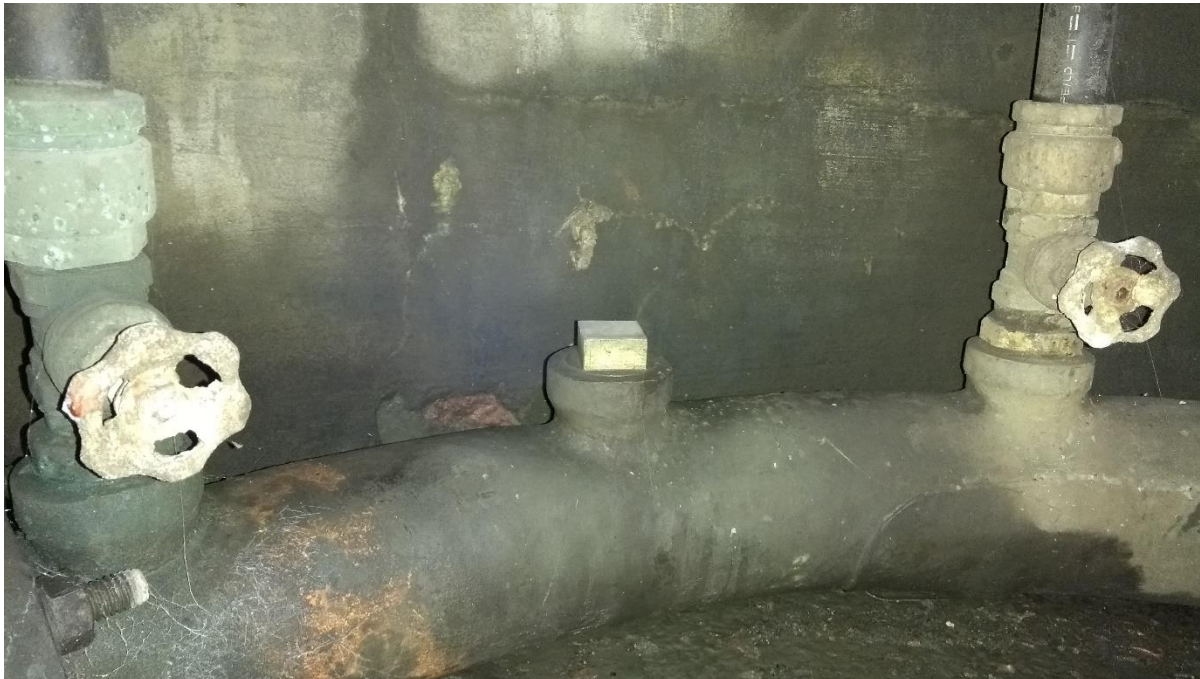
Figuur 60. Detail van de hoofdcollector. Een van de 16 voorziene punten is niet aangesloten. In totaal zijn er dus 15 regelbare leidingen.

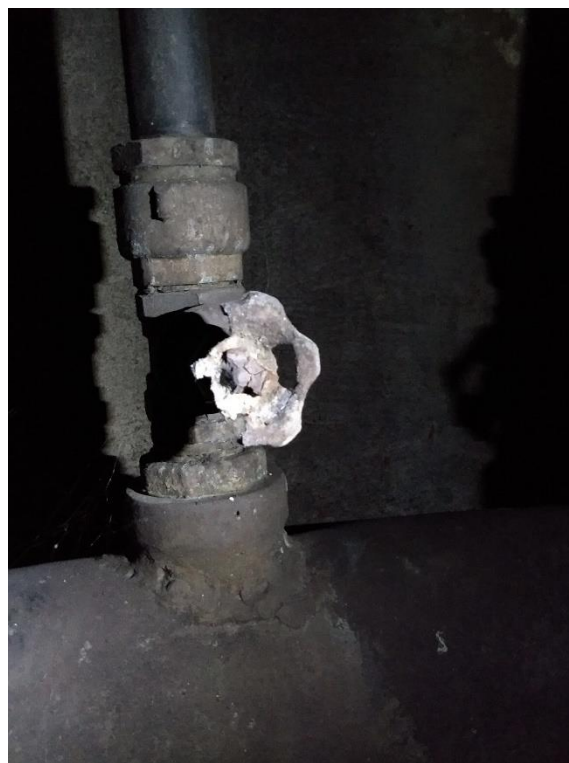
De toestand van de kranen aan de hoofdcollector is zeer slecht. Op het eerste zicht zijn alle kranen volledig vastgelopen door vuil en corrosie. Sommige handgrepen zijn afgebroken of dermate verzwakt door corrosie dat ze zouden afbreken wanneer er een lichte kracht op zou worden uitgeoefend. Volgens de verantwoordelijke voor het technisch onderhoud van de fontein is het geen sinecure om de sproeikoppen af te stellen ter hoogte van de collector. Dit is zeer aannemelijk aangezien een wijziging van een kraan telkens het debiet in alle andere punten zal beïnvloeden. Dit gebeurt in de praktijk dan ook eigenlijk niet meer sinds enkele jaren. Naar alle waarschijnlijkheid is dit zelfs geleden van bij de onderhoudswerken in 2010. Er blijken echter geen noemenswaardige problemen te zijn met de waterverdeling tot dusver.

Figuur 62. Zorgwekkende toestand van de regelkranen.

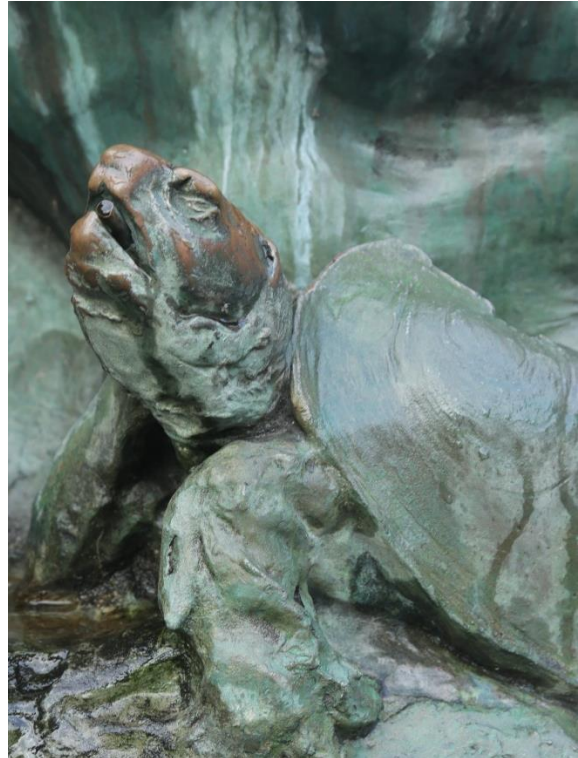
Figuur 64. Niet functionerende spuitkop in de mond van de schildpad.

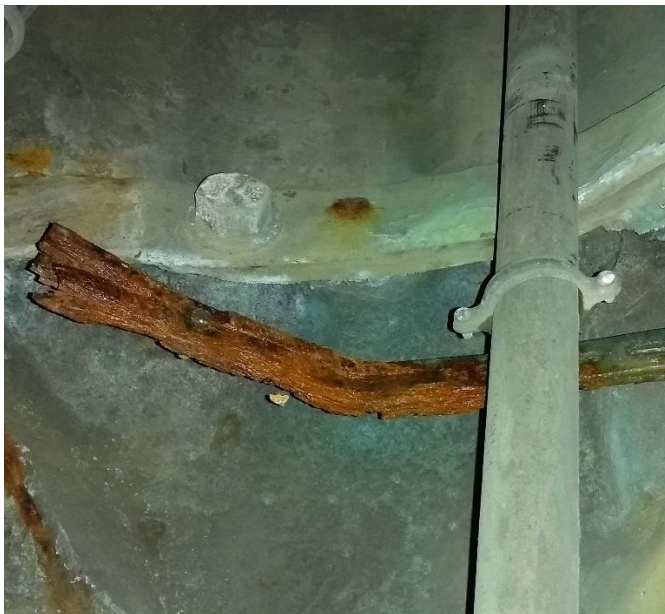
Figuur 65. Roestige bevestigingspunten van de kunststof waterleidingen

- Hernieuwen van de bevestiging van de waterleiding aan de binnenzijde van het beeld. De geperforeerde band in verzinkt staal dient verwijderd te worden en vervangen door een corrosiebestendig systeem. De bevestiging dient steeds te gebeuren zonder schade toe te brengen aan het bronzen beeld zelf. Er kan eventueel gebruik gemaakt worden van de uitstekende lippen tussen de bronzen onderdelen die met bouten aan elkaar bevestigd zijn – steeds te bevestigen door of in samenspraak met restaurateur.

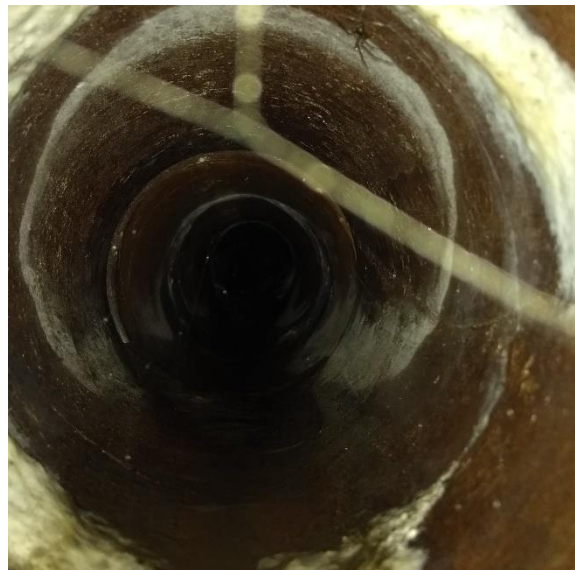
De terugloop is problematisch. De fontein staat bovenop een ondiep bassin rondom de centrale stenen sokkel. Ter hoogte van die sokkel zijn er rondom 8 afvoerleidingen in steengoed voorzien die zo verder naar binnen lopen en uitmonden in de centrale put. Het water wordt ook zeer gebrekkig gefilterd. Een gaas met relatief grote mazen (waar zand doorheen kan) vormt de eerste barrière voor onzuiverheden. Voor het afvoerwater naar de pompkelder vloeit zit een 2<sup>de</sup> filter.

Figuur 70. Afvoerbuis van binnenuit gezien – halverwege de buis is deze volledig verstopt met vuil en afval.
