## ADVIESNOTA STABILITEIT

| <b>VOORWERP</b> | <b>ADVIES MET BETREKKING TOT DE STABILITEIT VAN DE SCHEIDINGSMUUR</b> | |
| <b>LOCATIE</b> | Kerkstraat 10<br>8400 Oostende | |

**Dossiernummer**

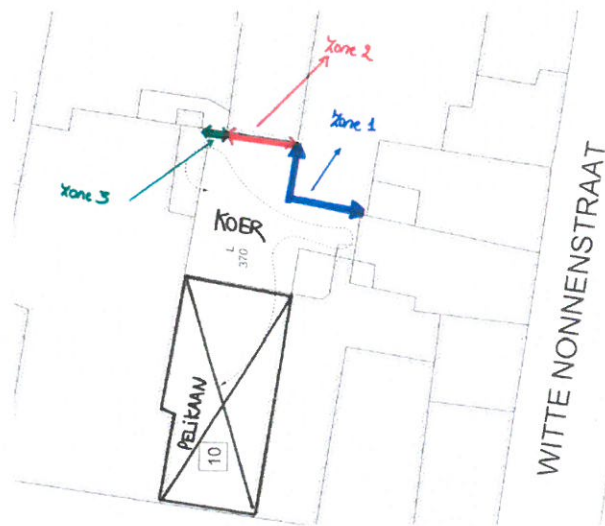
- De tuinmuur is vrij hoog (ca 5 meter) en vormt de scheiding tussen beide percelen naar de achtergevel toe:
  - T.h.v. de rechter achterbuur (tuinmuur zone 1) heeft de achterliggende buur ook een koer. Dit wil zeggen dat de tuinmuur over een hoogte van 5 meter vrij staat aan beide zijden;

- De tuinmuur staat op verschillende hoogtes heel sterk uitgebogen (tot ca 10 cm!) zowel in verticale als horizontale zin (voornamelijk in zone 1);
- Op verschillende hoogtes kan loskomend voeg- en metselwerk waargenomen worden;

1. De tuinmuur ter hoogte van de rechter achterbuur (tuinmuurzone 1) dient volledig afgebroken te worden. Hierbij is het van belang:
  - dat de aansluiting van het pand 'De Pelikaan' met de tuinmuur ter plaatse wordt bekeken. Dit teneinde te achterhalen of het pand 'De Pelikaan' onafhankelijk gebouwd is van de tuinmuur (zie foto 1) en de hoge muur zonder meer kan worden weggenomen;

- te verifiëren of de scheidingsmuur (zie foto 1 en 2), haaks op de tuinmuur van zone 1, wordt gesteund door de achterliggende gebouwen. Dit om na te gaan of het weghalen van de tuinmuur geen impact zal hebben op de stabiliteit van de betreffende scheidingsmuur;

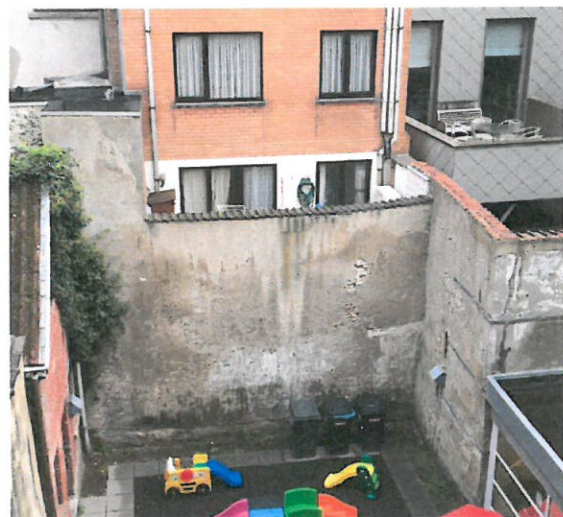
- T.h.v. de achterbuur (tuinmuur zone 2) wordt de tuinmuur op halve hoogte gesteund door de achterliggende bedekking van het gelijkvloers;
  - T.h.v. de linker achterbuur (tuinmuur zone 3) krijgt de tuinmuur een niveauversprong waarbij de hoogte van de tuinmuur zonaal 8m bedraagt. Deze zone van de tuinmuur is op halve hoogte verankerd aan de achterliggende betonbedekking en op volle hoogte verankerd aan de achterliggende houten roostering. De cementering en het onderliggende metselwerk ter hoogte van de rechterbovenhoek vertoont barstvorming.

2. Ter hoogte van de tuinmuur, palend aan de achterbuur (tuinmuurzone 2), dienen minimaal de volgende ingrepen te gebeuren:
  - De tuinmuur dient minimaal verlaagd te worden tot de bovenzijde van de achterliggende bedekking (zie aanduiding foto 3 en 4);

- De cementering, ter hoogte van de te behouden muurzone (zone onder de achterliggende bedekking), dient te worden weggenomen en de scheuren dienen te worden hersteld (zie foto 4). Na het wegnemen van de cementering worden er bij voorkeur leien geplaatst, dit ter bescherming van het metselwerk;
