**bijlage - evaluatie stabiliteit**

O/ref.: 6572-nota-001B

Betreft: OLV-Kerk Oudenburg – rapport visuele onderzoek & besluiten

### Stabiliteitsnota

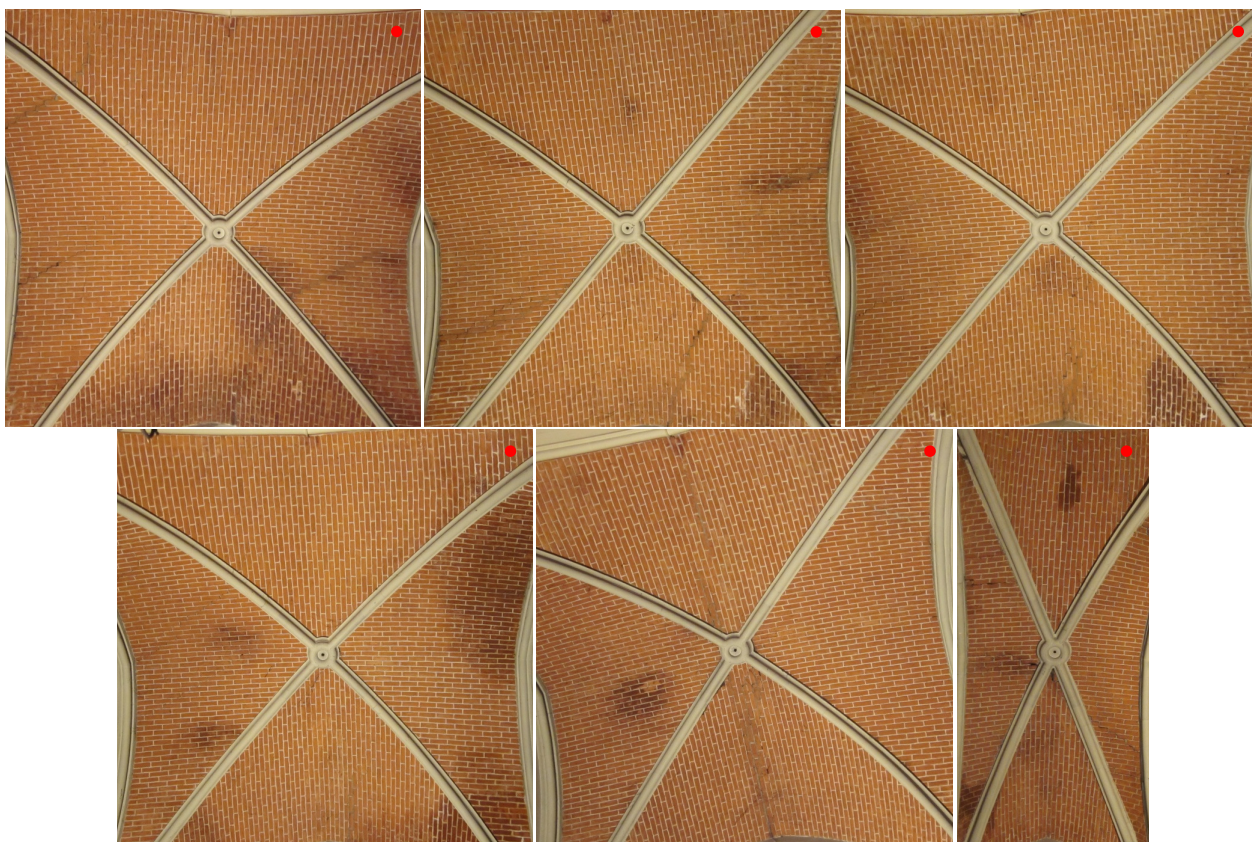
*Figuur 2: kruisribgewelven van de linkerzijde van de kerk  
(onderzijde foto = kant buitenmuur)*

Vanaf de bovenzijde van de kruisribgewelven zijn dezelfde scheuren vast te stellen als aan de onderzijde van de gewelven. Er zijn bij de visuele inspectie geen bijkomende schadebeelden vastgesteld. Enkel het toegankelijke deel (voorzien van looppad) van de gewelven werd vanaf de bovenzijde geïnspecteerd. De gewelven van de zijbeuken die niet onmiddellijk toegankelijk zijn werden vanaf de bovenzijde niet geïnspecteerd.

Een aantal scheuren zijn niet hersteld en staan open. Gemeend wordt dat op heden deze scheuren te injecteren zijn zodat deze opnieuw gedicht zijn en het gewelf opnieuw als dusdanig kan werken.

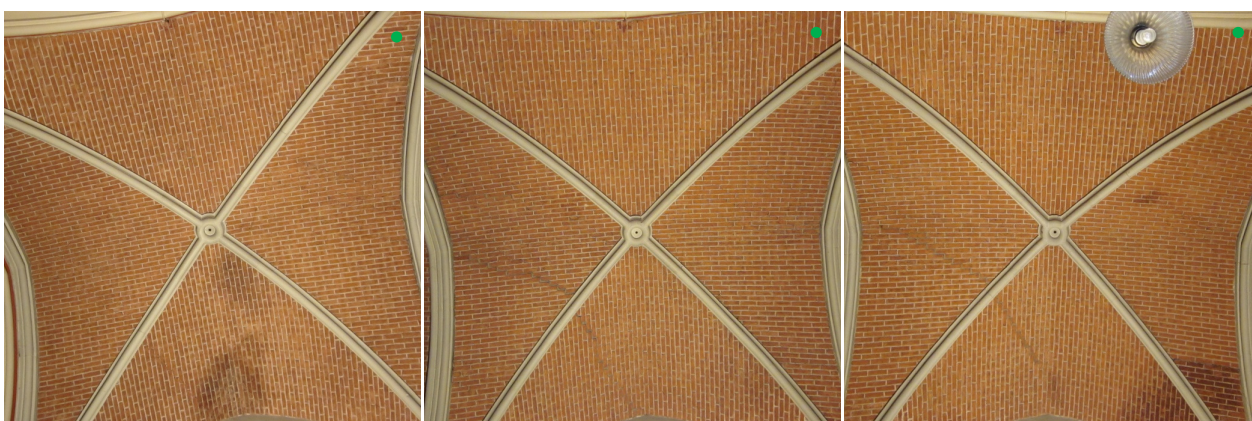
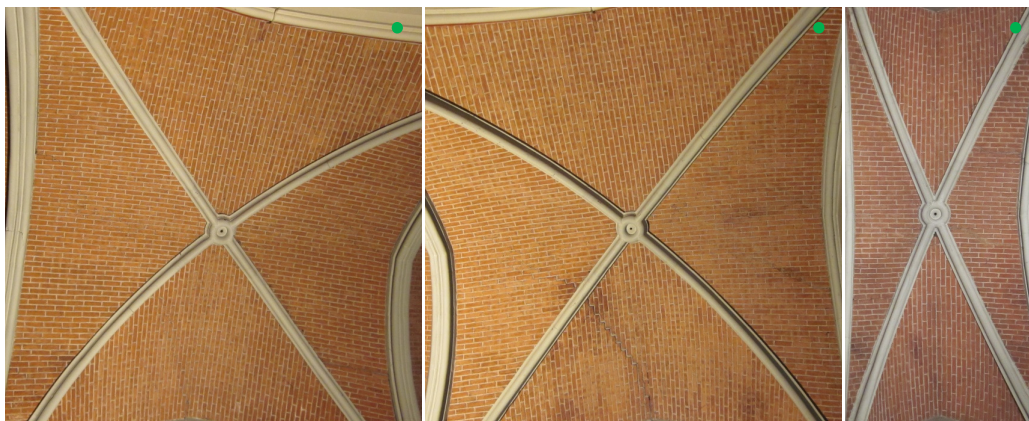
*Figuur 3: kruisribgewelven van de rechterzijde van de kerk  
(onderzijde foto = kant buitenmuur)*

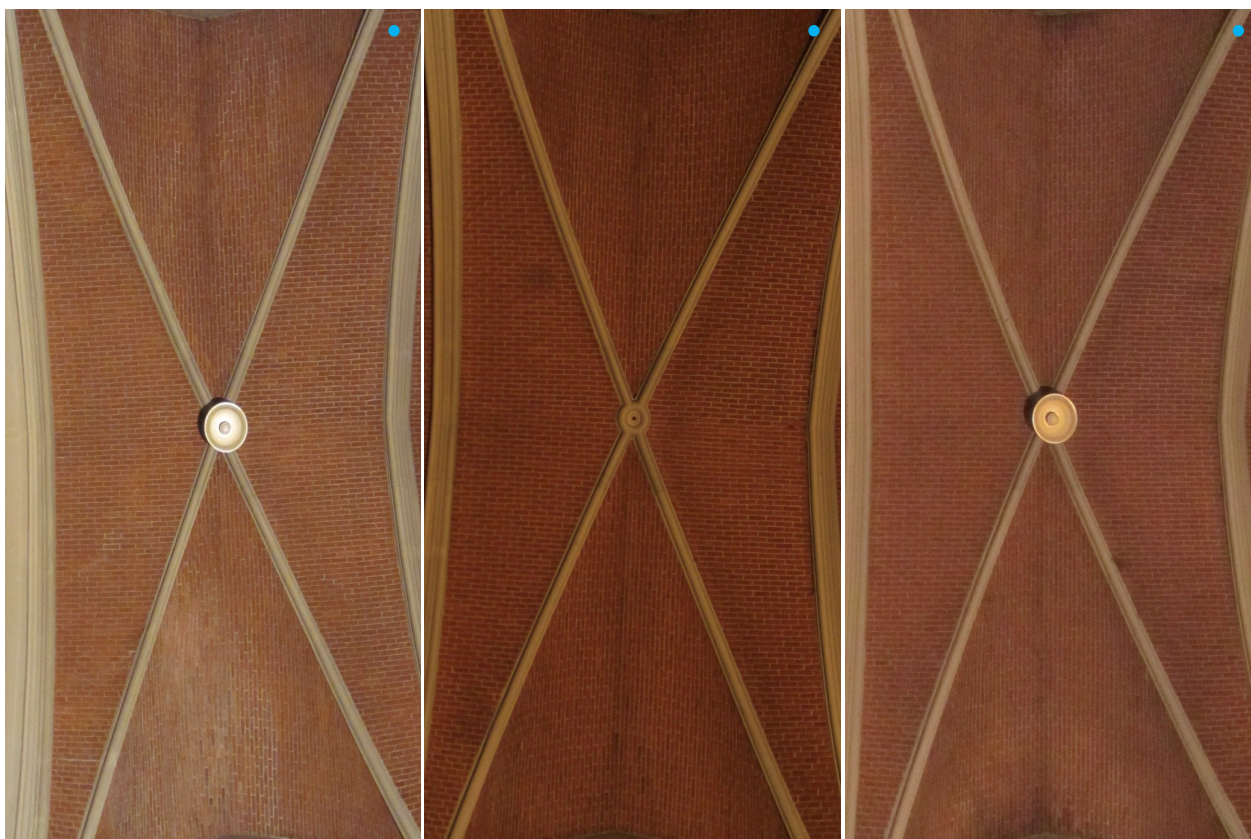
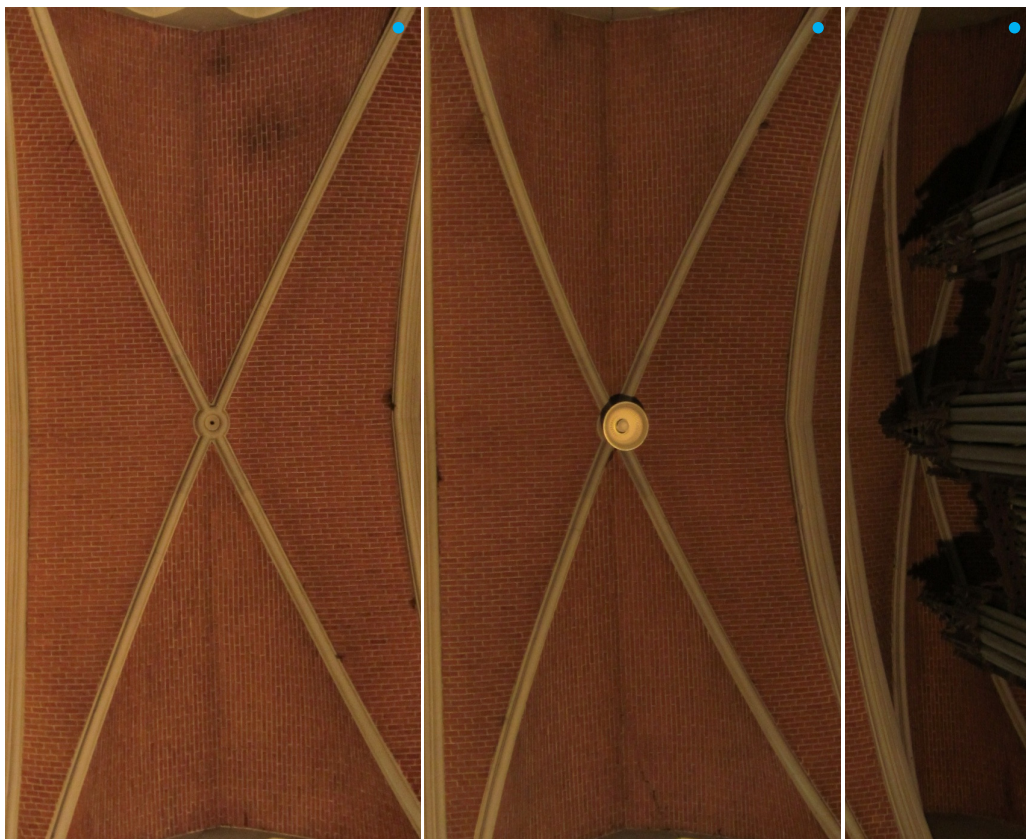
*Figuur 4: kruisribgewelven in de middenvleugel van de kerk*

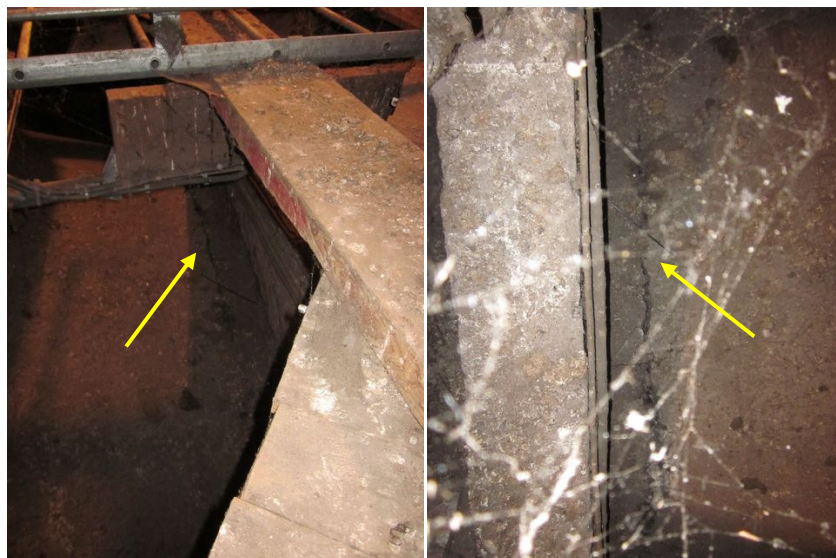
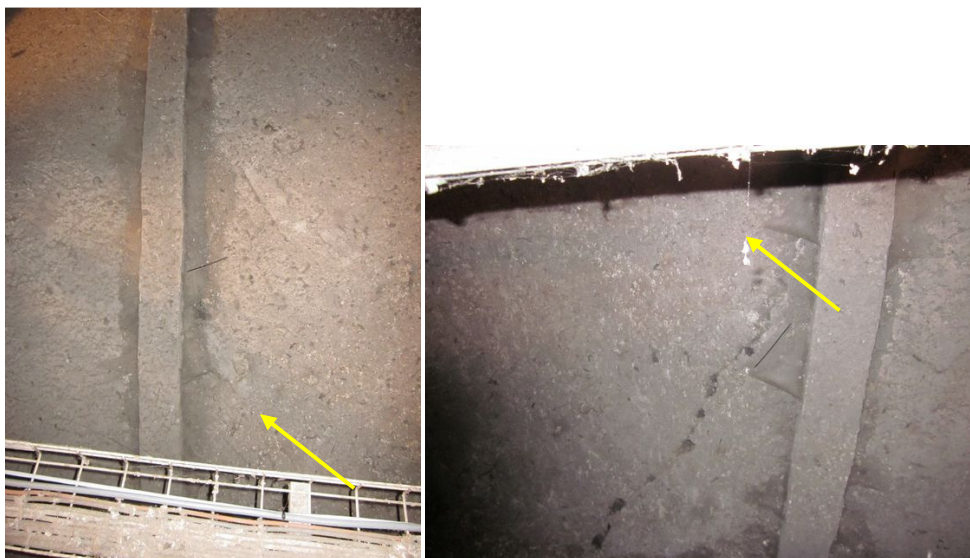
*Figuur 5: kruisribgewelven in de middenvleugel van de kerk gezien vanaf de bovenzijde*

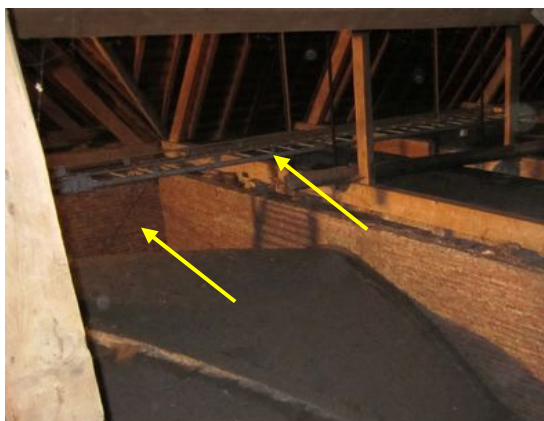
*Figuur 6: scheur in rib van gewelf ter hoogte van samenkomende dakvlakken*

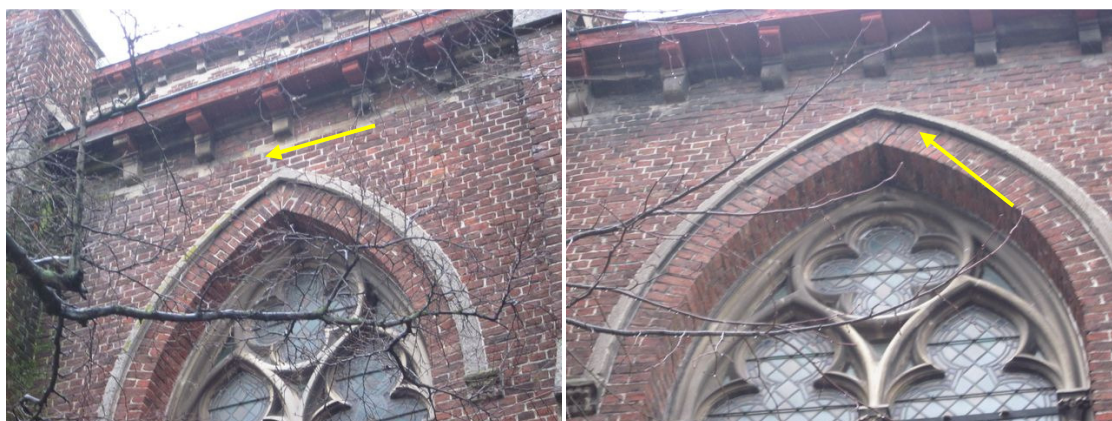
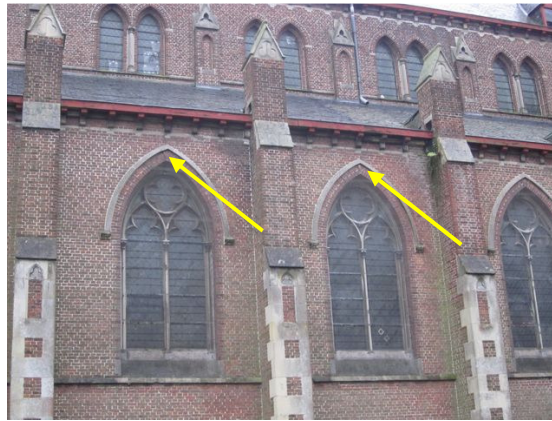
Aan de buitenzijde van de kerk zijn scheuren of herstelde scheuren in het metselwerk waar te nemen. Deze stemmen overeen met het scheurbeeld in dat ook vanaf de binnenzijde van de kerk waar te nemen is.

*Figuur 7: (herstelde) scheuren in metselwerk ter hoogte van bovenzijde ramen*

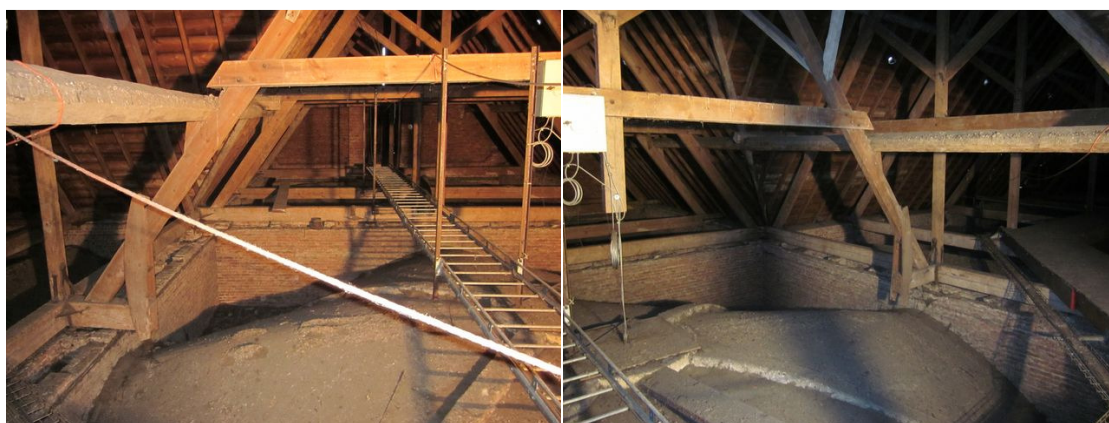
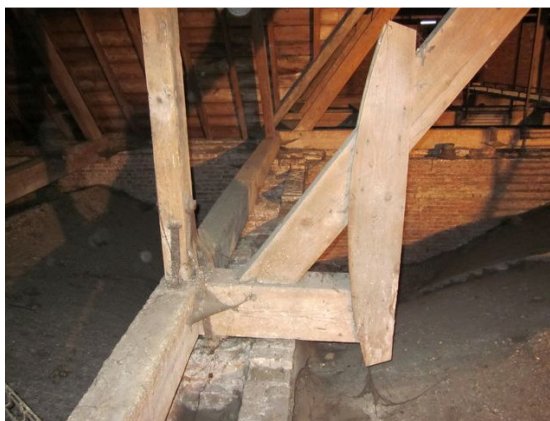
Visueel is geen schade aan de spanten en gordingen vast te stellen. Opmerkelijk is de afwijkende vormgeving van het spanttype 3. Dit spant heeft dezelfde sectie als spanttype 1, doch de onderregel is hierbij niet aanwezig.

*Figuur 12: afwijkende vormgeving van spanttype 3*

Het spanttype 3 heeft in huidige toestand geen onderregel (trekker) waardoor het rekenkundig niet voldoet. Deze onderregel was initieel wellicht aanwezig, doch werd bij inbrengen van het gewelf vermoedelijk verwijderd. Gemeend wordt dat het raadzaam om net boven het gewelf een nieuwe trekker aan te brengen om de vroegere situatie te herstellen. Dit aanbrengen van een nieuwe trekker zou bijvoorbeeld kunnen onder de vorm van een spankabel.

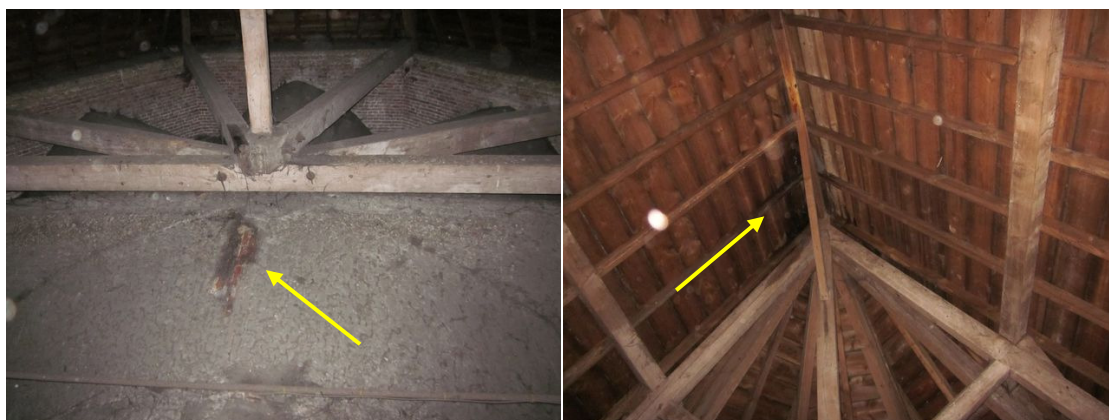
- dak boven altaar: waterinsijpeling via de nok van het dak

*Figuur 13: Vochtinfiltratie via dak ter hoogte van gewelf boven altaar.*

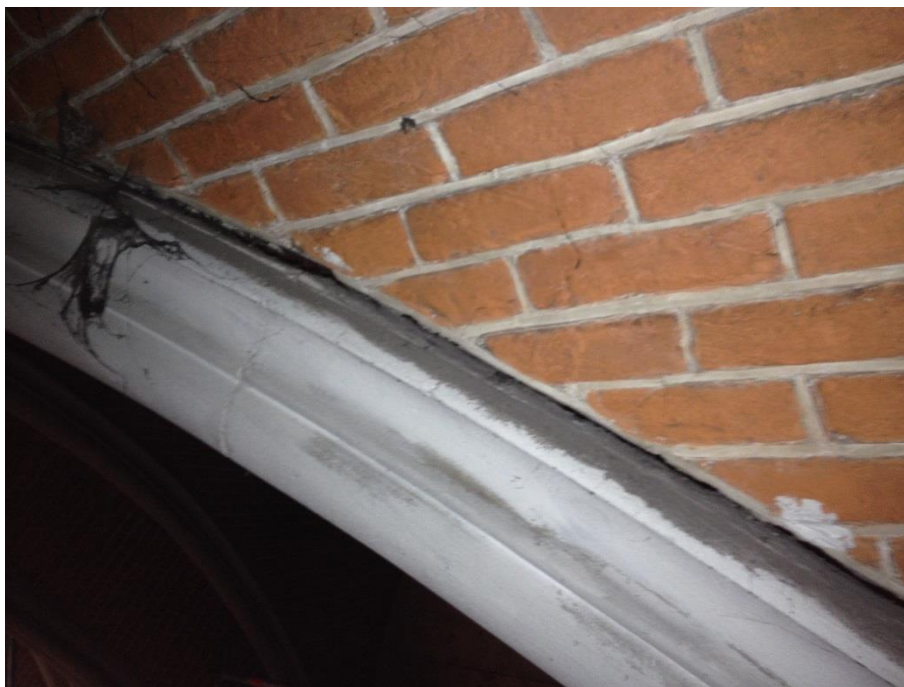
Bij het plaatsbezoek van 03-05-2017 kon inderdaad van diverse ribben nabij de stelling vastgesteld worden dat deze (zo goed als) volledig losgekomen zijn van het bovenliggende gewelfmetselwerk (zie Figuur 1).

*Figuur 1 – Onthechte rib nabij stelling voor glas-in-loodramen*

Het feit dat deze ribben nog niet naar beneden gevallen zijn en het bovenliggende metselwerk ook niet, toont aan dat deze los van elkaar in statisch evenwicht zijn. Het betreft kruisribgewelven en de kruisribben houden dus elkaar in evenwicht ter hoogte van het kruis. Vaak werken dergelijke kruisribben als sluitstenen voor metselwerkgewelven maar hier is dit niet het geval, de metselwerkgewelven zijn op zichzelf stabiel.

Het gevaar bij deze onthechte kruisribben is dat er een rib volledig naar beneden kan vallen indien er onder invloed van het eigengewicht een scheur ontstaat in een rib, bijvoorbeeld ter plaatse van een voeg. Wanneer de ribben wel vasthangen aan het metselwerk, kan een scheur geen kwaad, maar nu de ribben loshangen en ze zichzelf moeten ondersteunen, zou een lokaal falen leiden tot het volledig naar beneden vallen van de kruisribben.

Om deze onveiligheid op te lossen, dienen deze ribben verankerd te worden in de metselwerkgewelven. Omwille van de trillingen die optreden bij het inboren van deze ankers, dient een rib volledig ondersteund te worden voor met het inboren gestart wordt. Zoniet, dan is de kans groot dat de behandelde rib er door de trillingen volledig afvalt.

De restauratie van de kruisribben dient te bestaan uit het stuk voor stuk volledig ondersteunen van de ribben, waarbij de ribben op regelmatige afstand verankerd dienen te worden in de metselwerkgewelven.

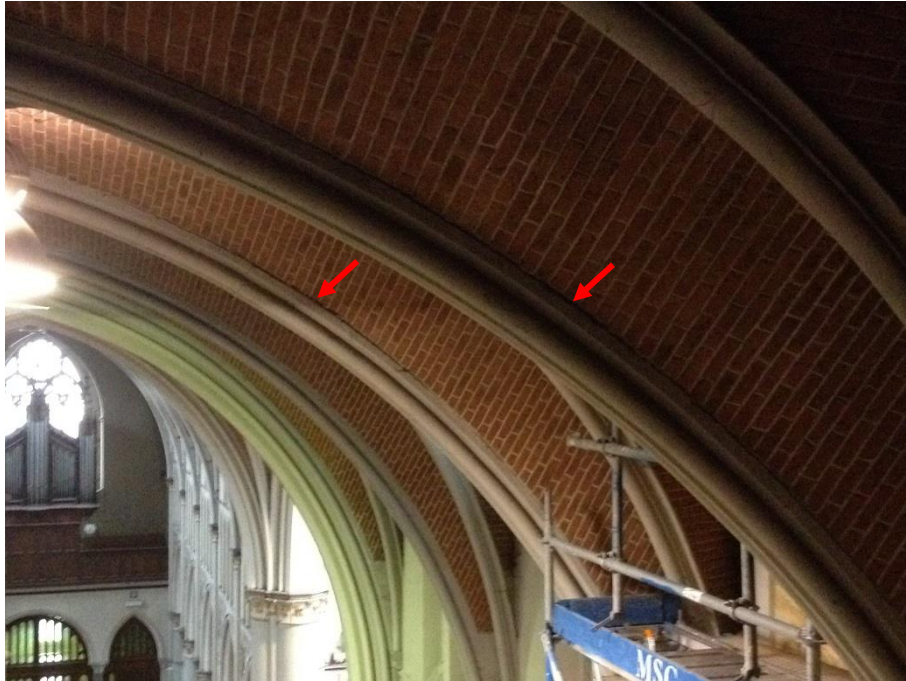
Ook bij de volgende kruisribgewelven gezien vanaf de glas-in-loodramen aan de achterkant van de kerk is onthechting te zien, zo tonen Figuur 2 en Figuur 3.

*Figuur 2 – Zicht rechterkant vanaf loodramen*

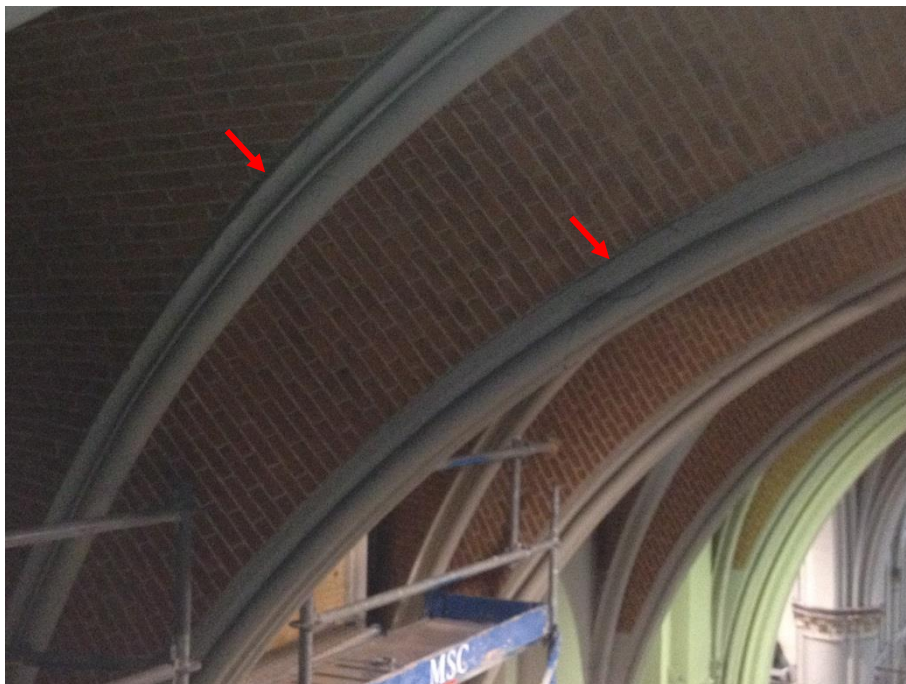
*Figuur 3 - Zicht linkerkant vanaf loodramen*

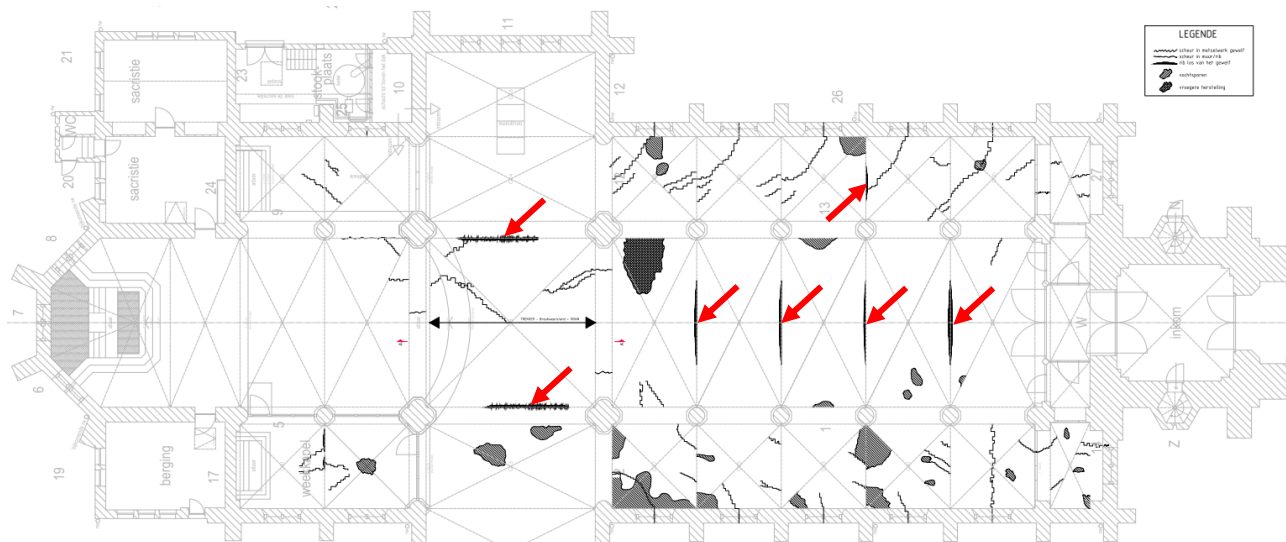
Terwijl de hier getoonde onthechte ribben aan de achterkant van de kerk te vinden zijn, bevinden diegene die al in nota 6572-nota-001B aangeduid werden met “rib los van het gewelf” zich meer in de middenvleugel in het midden van de kerk (zie Figuur 4). Bij het herbekijken van de foto's van de kruisribgewelven van de linker- en rechtervleugels van de kerk (zie Figuur 5 en Figuur 6), zien we ook bij bijna elke kruisrib zwarte schaduwlijnen. Die wijzen erop dat deze toen eigenlijk ook al onthecht waren.

*Figuur 4 – Aanduidingen “rib los van het gewelf” in nota 6572-nota-001B van 26-01-2012*

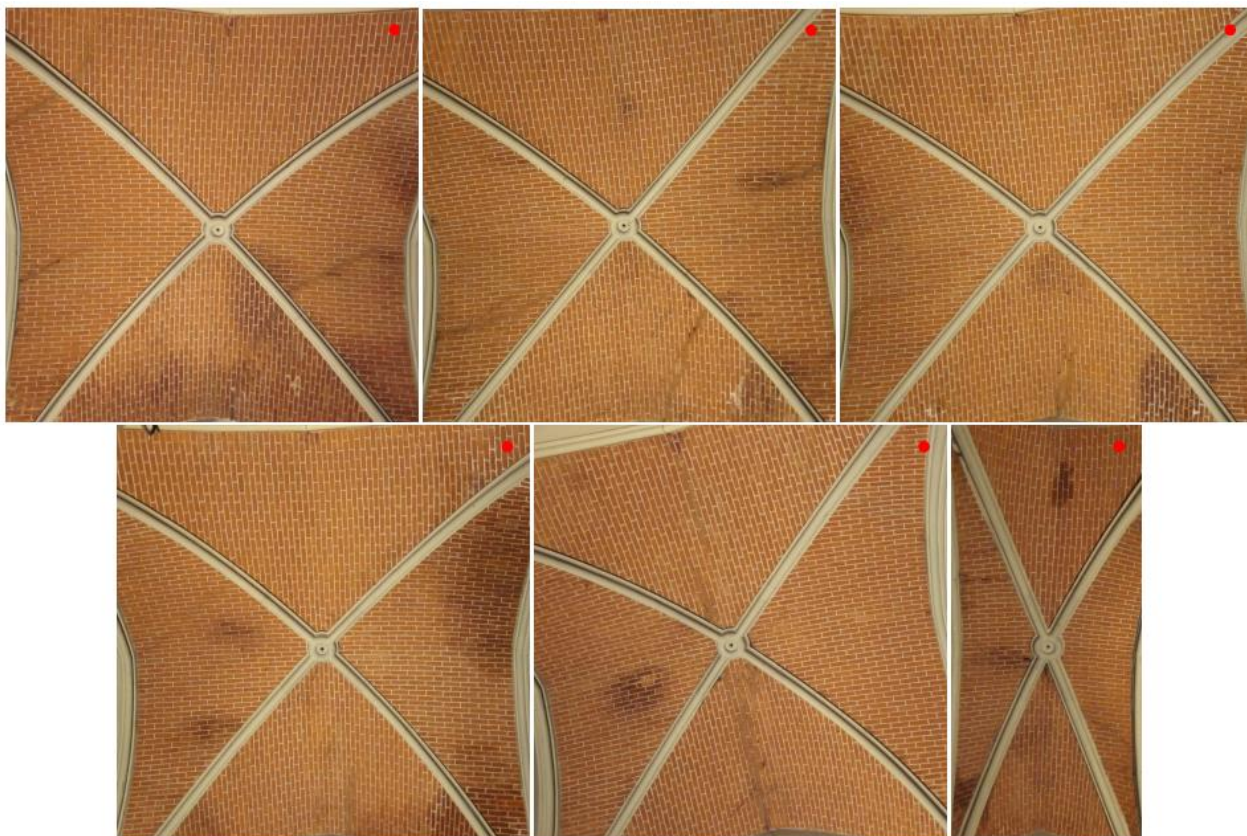
*Figuur 5 – Kruisribgewelven van de linkerzijde van de kerk*

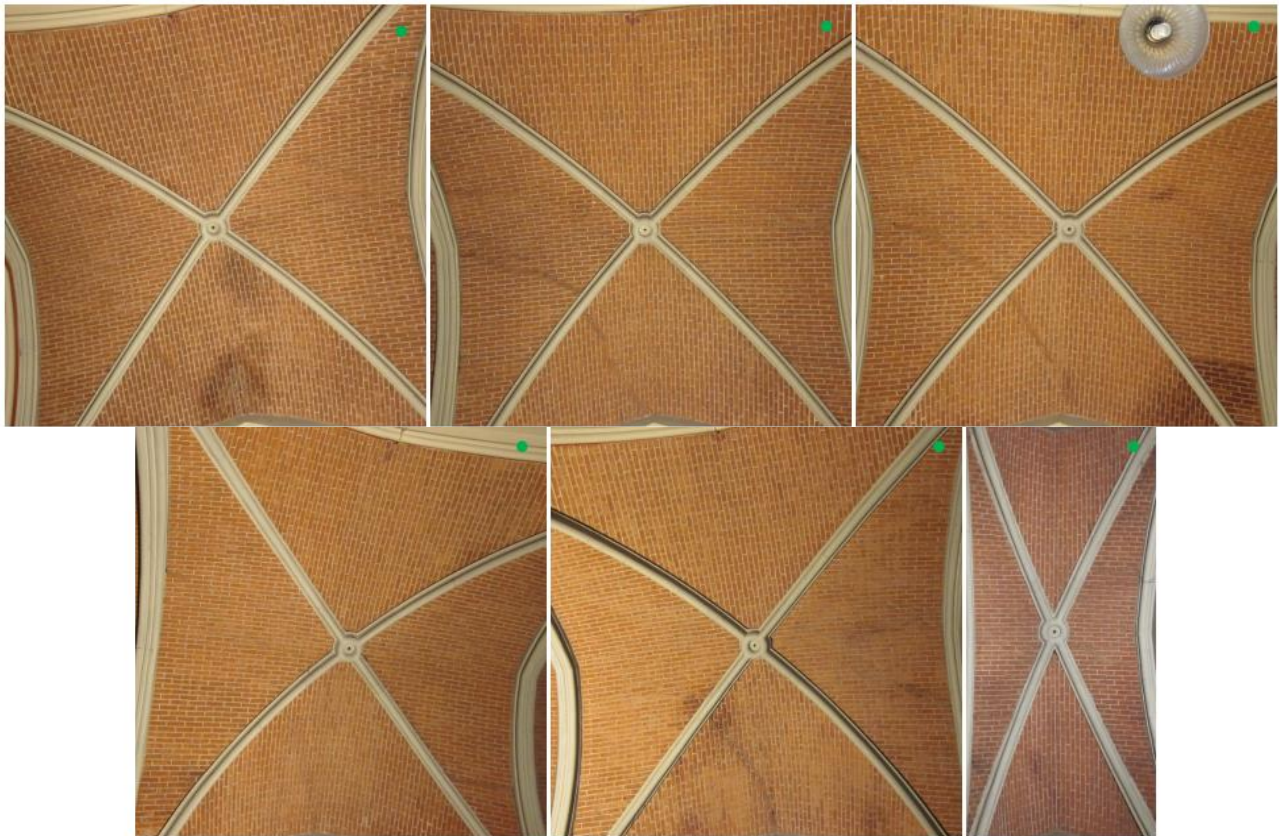
*Figuur 6 – Kruisribgewelven van de rechterzijde van de kerk*
