OOSTKAMP_DORPSGEZICHT KERK WAARDAMME

BIJLAGE 6_VOORONDERZOEK GLAS-IN-LOODRAMEN

CONSERVATIE/RESTAURATIE GLASRAMEN

Sint Blasiuskerk

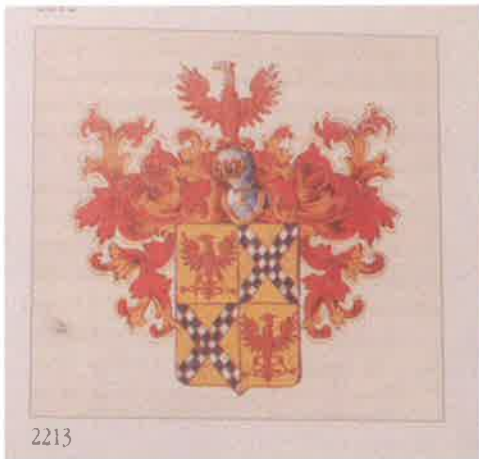
Het transeptraam 2 N met als voorstelling O.L.V. Hemelvaart is een schenking van de adellijke familie Arents de Beerteghem die het kasteel Rooiveld te Waardamme bewoonden.²

De ernst van de toestand van beide transeptramen mag zeker niet onderschat worden. Door vandalisme of andere calamiteiten vertoont het noordelijk raam (O.L.V. Hemelvaart) meerdere lacunes. Deze moeten dringend behandeld worden om verder verlies van glaskalibers en doorzakking van het lood te voorkomen. De brugstaven van beide ramen zijn weggeroest zodanig dat de ramen onderaan geen enkele steun meer hebben. Uitbuiking, van vooral het onderste register, is daarvan het gevolg.

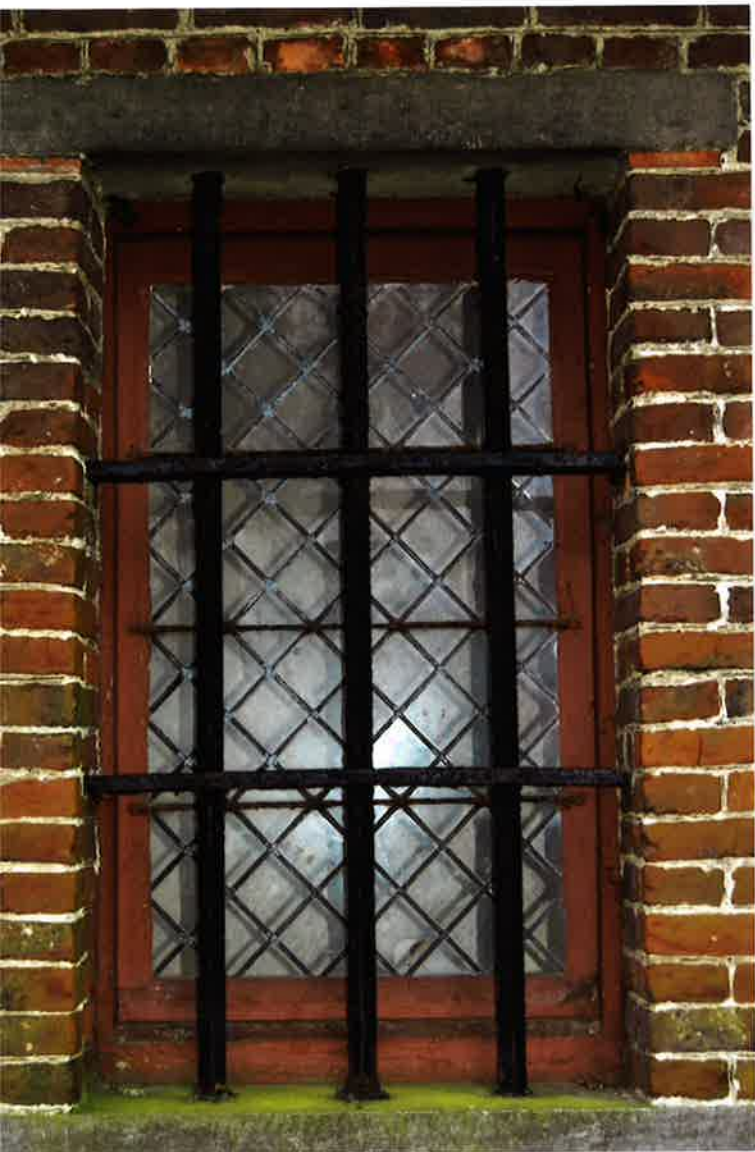
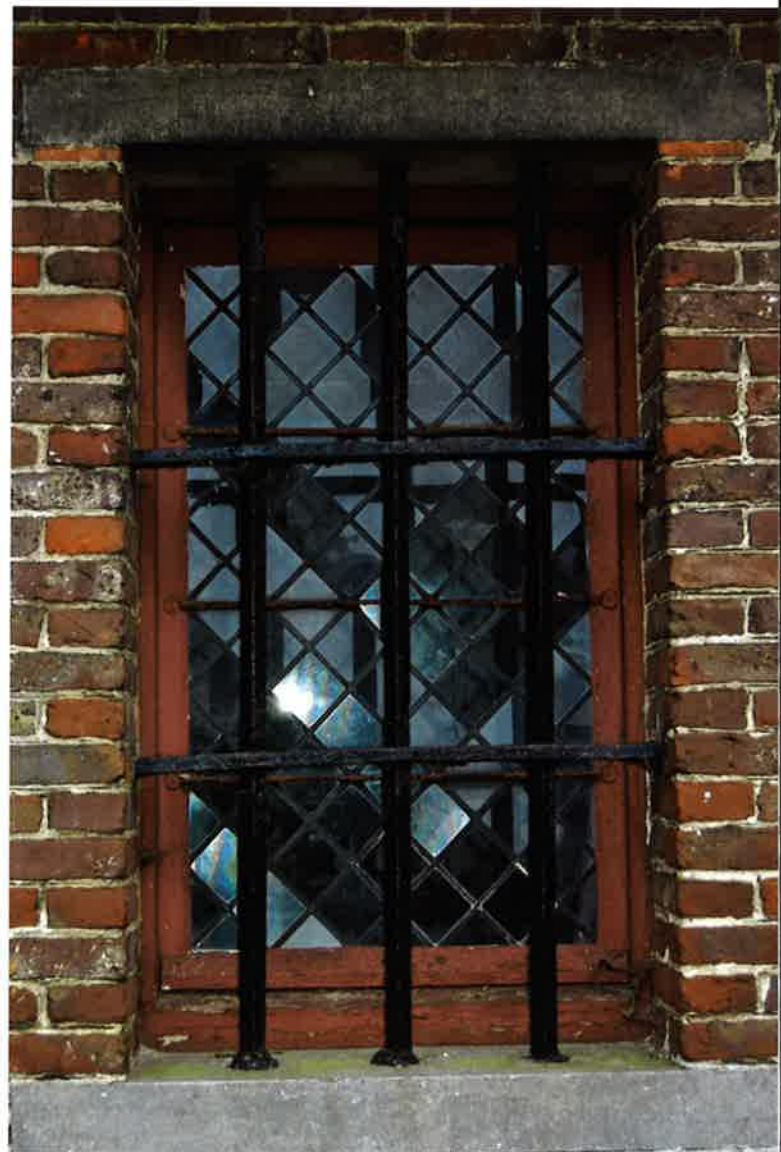
sacristie

Het loodnet van de vensters van de zijruimtes (sacristie, en berging) zijn sprok, de bindroeden zijn verroest en het houten raamwerk is in slechte staat.

De raamwerken en beglazingen van de zijruimtes dienen volledig te worden hersteld (behandeling houten en metalen onderdelen, vervangen glas, herloten ...). Eveneens dienen de raampjes in de sasdeur van de kerk wgens uitbuiking herlood te worden.
